Analiza oštećenja atrija Kneževa dvora u Dubrovniku

Analysis of damage to the Rector's Palace atrium in Dubrovnik

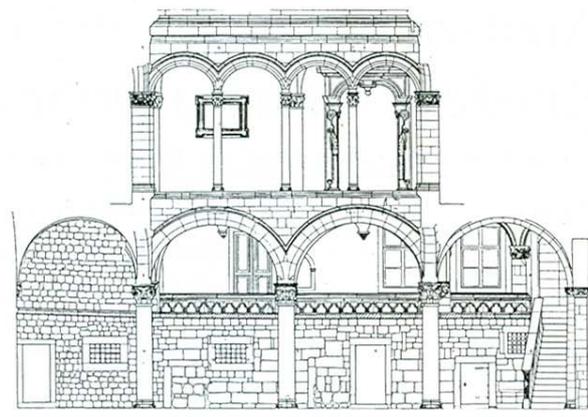
Slika 2. Pogled na južno pročelje atrija [4]

Spomenimo da parovi stupova nisu jednako opterećeni. Između parova koji nose pete svodova postavljeni su slabije opterećeni parovi koji nose samo dio fasade.

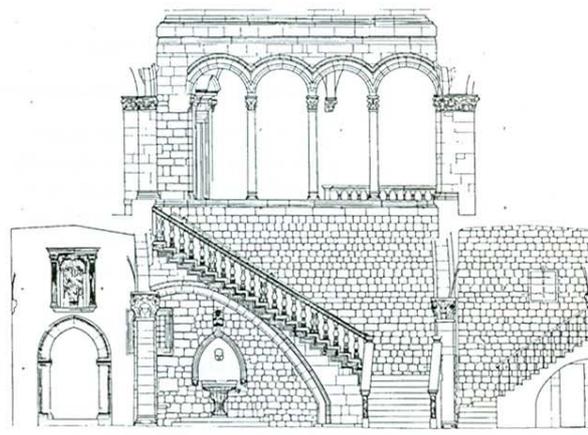
Slika 3. Pogled na sjeverno pročelje atrija [4]

Uglovne svodove na katu dijelom pridrđavaju masivni zidani stupovi. Donji dio sjeverne fasade, umjesto reda stupova, čini zide uz koje se pruža stubište koje vodi na kat atrija (slika 3.).

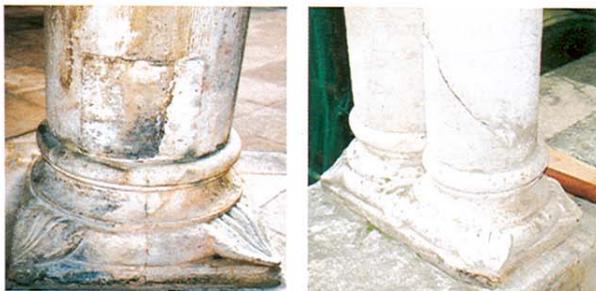
Višestrukim pregledom Kneževa dvora, posebice atrija, uočili smo mnogobrojne pukotine na spojevima nosivih elemenata, napose u kapitelima, podnožjima i vrhovima stupova, ali i u tjemenu i petama svodova prizemlja (slika 4.). U razgovoru s kolegama različitih struka koji su radili na Kneževu dvoru posljednjih 40-ak godina saznali smo da je konstrukcija kroz povijest pretrpjela brojna urušavanja i oštećenja, zbog čega je često sanirana. I danas se na nosivim elementima vidi neuobičajeno veliki broj tragova naknadnih zahvata (kameni umetci, baze i kapiteli različitih stilova te različite vrste kamena).

Slika 4. Oštećenja stupova pri bazi: a) kameni umetak u prizemlju, b) lom na katu

U prilog tome treba zamijetiti: naprezanja su u stupovima podalje od spojeva vrlo mala, jer s udaljavanjem od mjesta spoja utjecaj koncentracije naprezanja brzo iščezava. Trajektorije postaju paralelne (slika 12.a). Nosivi je sustav opterećen malom uzdužnom silom koja izaziva centrični tlak. Zbog toga dovoljno daleko od spojeva nema pukotina po fasadnom zidu ili tijelima kamenih stupova. Elementi sustava malo se deformiraju — zakreću se poput krutih tijela (slika 8.). Njihove su deformacije male, pa su i naprezanja mala. Uz to, fasadno je zide i lokalno slabo opterećeno, jer u spojevima ima velike poprečne presjeke u odnosu na stupove i kapitule (slika 4.b). Zbog toga fasada ni na tim mjestima nema zamjetnih pukotina.

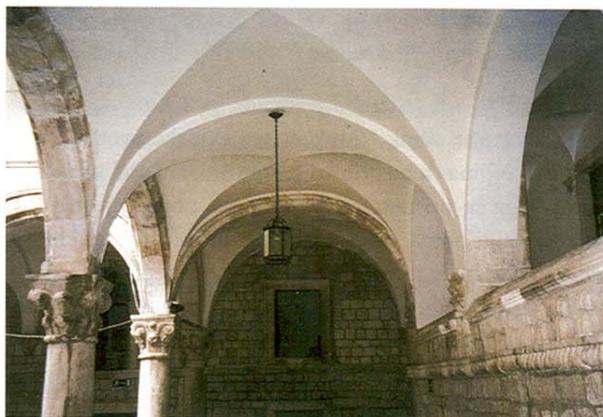
- Svodovi prizemlja nemaju zatege (slika 5.).

Slika 5. Svodovi prizemlja na južnoj strani atrija

Zbog toga se u statičkom sustavu i pri vertikalnom opterećenju pojavljuju horizontalne sile koje djeluju u petama donjih svodova.

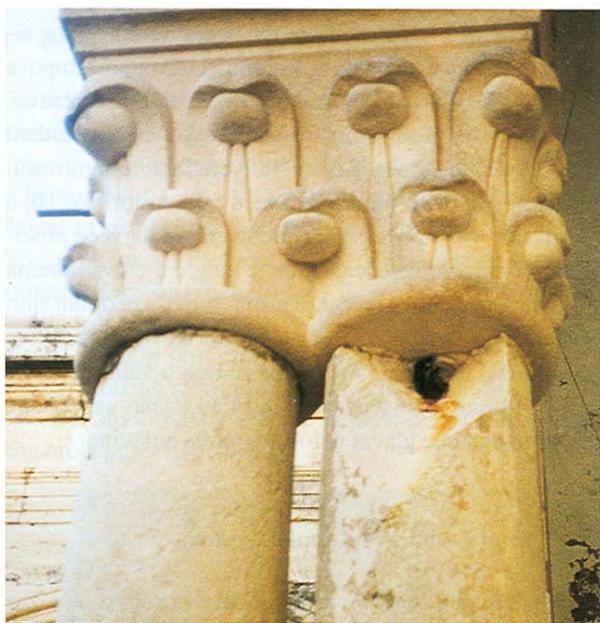
- Veze među nosivim elementima pretežno su ostvarene trnom položenim u osi spoja (slika 6.).

Možemo naslutiti da se radi o spoju male upetosti koji je blizak zglobu.

Slika 6. Jedan od oštećenih spojeva stupa i kapitela na katu atrija

Najčešći je slučaj da se u osi svakog od spojeva stupa s bazom i kapitelom te kapitela s petom fasadnog luka nalazi željezni trn. Kako smo uočili na jednom od oštećenih spojeva (slika 6.), čini se da su trnovi umetnuti u otvore nešto većeg promjera, nakon čega su zaliveni olovom.

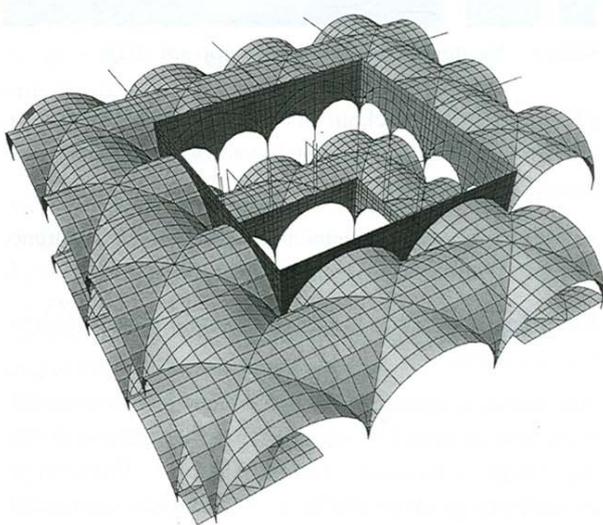
Slika 7. Prostorni numerički model atrija. Zbog jasnoće slike ležajevi i opterećenje nisu prikazani

Ako napravimo presjek kroz deformirani prostorni model utemeljen na ovim činjenicama (slika 7.), može se uočiti niz slabosti u konstrukciji atrija (slika 8.). Proračun je proveden programom SAP 2000. Označeni čvorovi imaju minimalnu krutost na savijanje. Ucertani su samo najveći horizontalni pomaci i zaokreti duž vertikale.

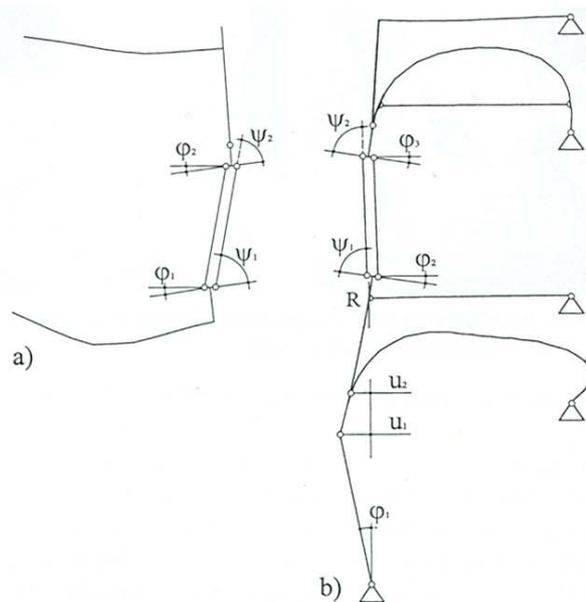
Na slici 8.b vidi se da fasadno zide u ravnini manje krutosti ne može učinkovito preuzeti potiske svodova prizemlja. Njima treba pribrojiti i potisak zida od nabačaja. Zbog toga se pri petama tih svodova pojavljuju najveći horizontalni pomaci u_i koji uzrokuju rotaciju fasadnoga zida oko spoja s podom kata (točka R na slici 8.b). Rotacija uzrokuje pojavu kutova zaokreta φ_i duž vertikale. Zatege na katu sprječavaju horizontalne pomake, ali nisu

Slika 8. Vertikalni presjek kroz deformirani model pri djelovanju stalnog opterećenja: a) kroz tjeme svoda, b) kroz petu svoda

učinkovite pri sprječavanju kutova zaokreta. Njihova je krutost na savijanje zanemariva u odnosu na istu krutost zidova pri rotaciji sidrenog mjesta. Zaokreti su na tim mjestima dodatno povećani jer su pete nekih svodova ekscentrično priključene na kapitele (slika 9.). To modelom i nije uzeto u obzir. Uočavamo deformabilnost statičkog sustava jer svod mora pridržavati fasadno zide prizemlja. Trebalo bi biti obratno — zide bi trebalo pridržavati svod.

Zbog kutova zaokreta φ_i i gotovo zglobnih spojeva nastaju lomovi progibne linije, odnosno relativni zaokreti ψ_i na mjestima spojeva (slika 8.). Znači, protivno drugoj hipotezi, spojevi su izrazito ekscentrično opterećeni. Budući da ne mogu preuzeti značajnije momente, dolazi do odvajanja i međusobnog naližavanja nosivih elemenata na jednu stranu spoja. Na nekim su mjestima procijepi među kamenim elementima toliko veliki da su se zapunjavali olovom, mortom ili drvenim klinovima (slika 11.).

Posljednjima treba pribrojiti i vlačna naprezanja zbog pritiska korodiranoga trna; poznato je da korozija uzrokuje povećanje volumena. Rezultanta je vlačnih naprezanja tzv. sila cijepanja i učinkovito se preuzima vilicama. Metalni obruči stisnuti oko jednog od ugroženih stupova djelomično su preuzeli ulogu vilica (slika 13.). Na ovaj se način objašnjava i pucanje spojeva slabije opterećenih udvojenih stupova atrija jer, iako nisu opterećeni svodovima, u podnožju i vrhu povezani su s fasadnim zidovima i zakreću se zajedno s njima (slika 8.a).

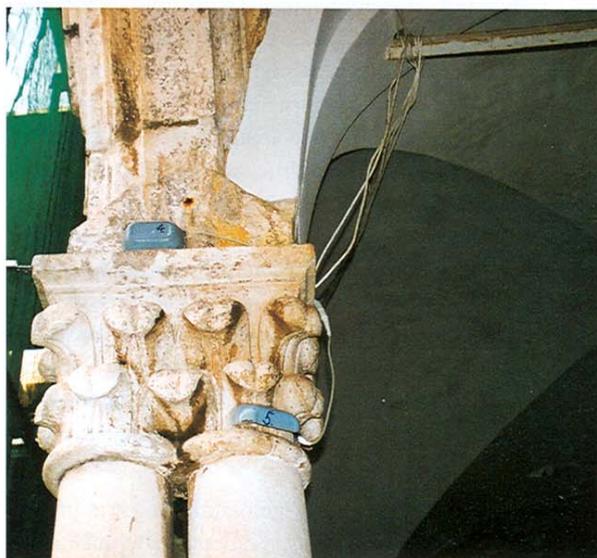
Slika 9. Ekscentrični priključak jednog od svodova kata na kapitel

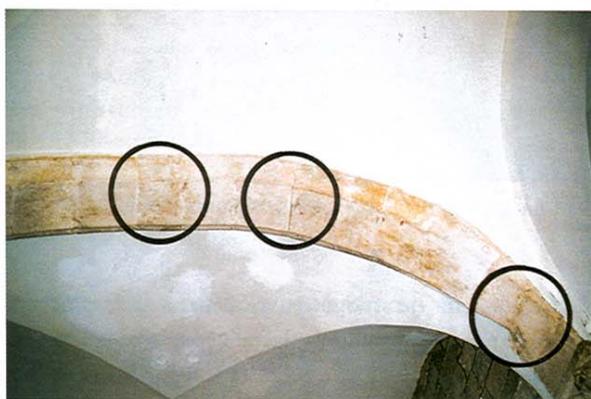
Naglasimo da se radi o vrlo malim pomacima i zaokretima. Prema našim proračunima, već pri horizontalnom pomaku $u_1 \approx 0,6$ mm otvara se prva pukotina. Podatljivi nabačaj svodova može bez vidljivih pukotina pratiti takve pomake. Međutim lukovi koji ojačavaju svodove prizemlja načinjeni su od dobro složenih kamenih ploča, gotovo bez sljubnica, koje ne mogu slijediti čak ni tako male pomake. Zbog toga se u petama lukova mogu uočiti tragovi drobljenja ploča, a u tjemenu promjena oblika lukova i svodova, te otvaranje procjepa među pločama (zaokruženo na slici 10.). Ističemo sličnost deformiranog modela luka na slici 8.b i realnog stanja na slikama 5. i 10. Svodovi su otporniji i zato što nose prostorno, za razliku od lukova koji nose ravninski, te su stoga osjetljiviji na horizontalne pomake ležajnih mjesta.

Slika 10. Oštećenja jednog od lukova uglovnog svoda u prizemlju

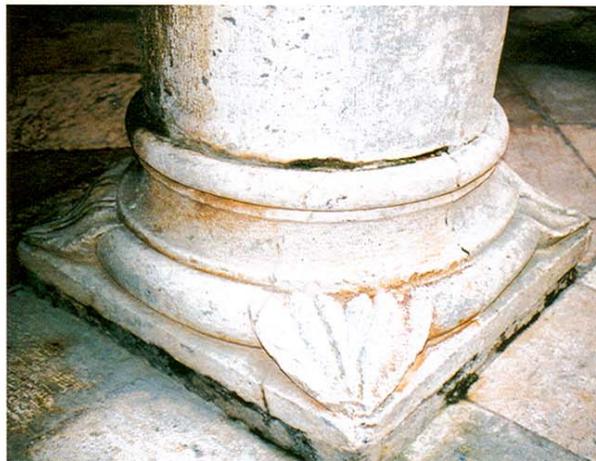
Slika 11. Mortom zapunjeni procjep pri bazi jednog od stupova prizemlja

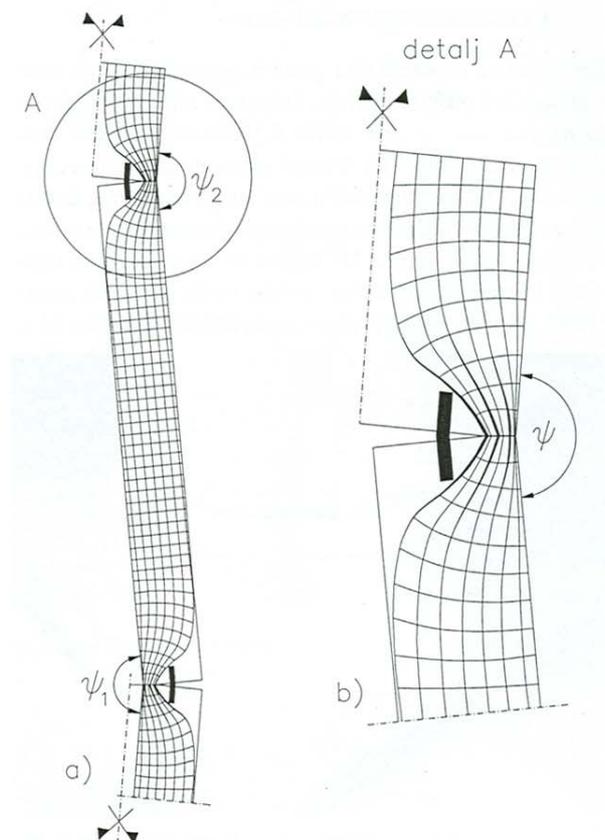
Mala površina naližavanja uzrokuje pojavu koncentracije naprezanja (slika 12.). Otvaranje pukotina u kamenu nastaje:

- zbog velikih naprezanja u tlačnoj zoni male površine i
- zbog velike zakrivljenosti tlačnih trajektorija. Okolito na njih pojavljuju se velika vlačna naprezanja (slika 12.b).

Slika 12. Skice trajektorija napreznja: a) u jednom od udvojenih stupova kata, b) pri spoju, s ucrtanim vlačnim pukotinama

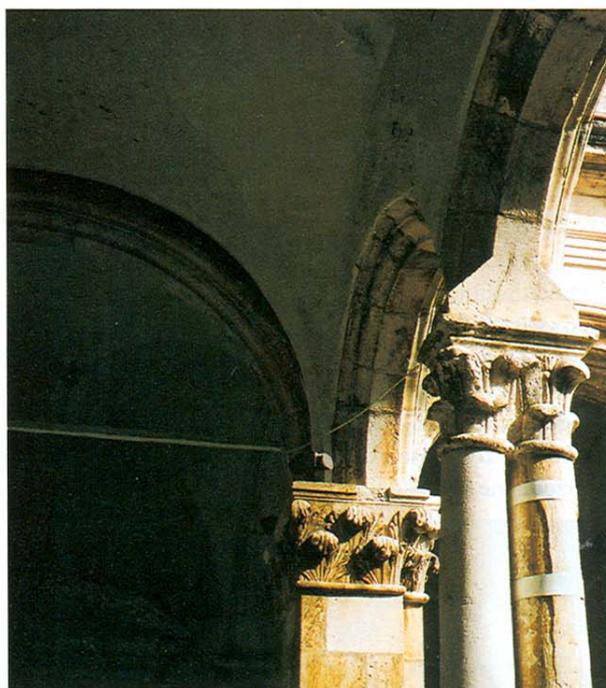
Slika 13. Jedan od jako oštećenih udvojenih stupova na katu

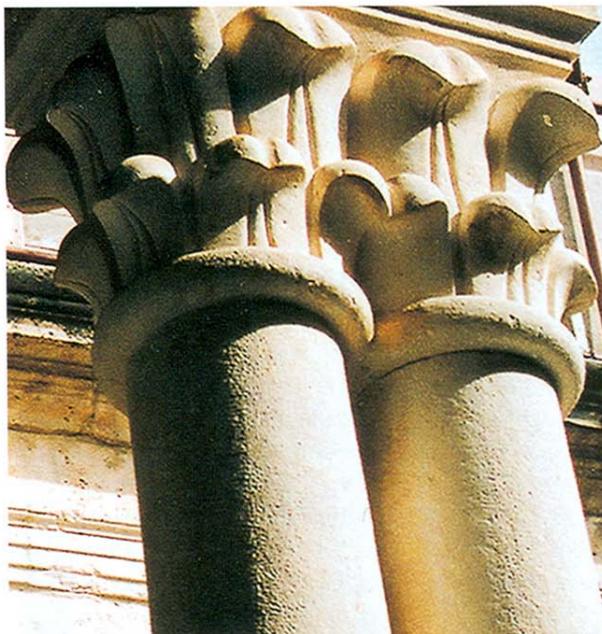
Ovdje se moramo suočiti s još jednim problemom. Stari su majstori brižljivo sljubili spojeve (slika 14.) u težnji za

jednolikom raspodjelom tlačnih napreznja po spoju, misleći da su stupovi centrično opterećeni. Upravo ta činjenica pri ekscentričnome tlačnom napreznju stvara velike teškoće. Budući da takav spoj ne može kompenzirati zaokrete, već pri malom nalijeganju na jednu stranu dolazi do prekoračenja vlačnih napreznja i puknuća kamena. Naši proračuni pokazuju da je za model spoja na slici 14. dovoljan otklon od pravog kuta od samo $\approx 0,014^\circ$ za otvaranje prve pukotine.

Slika 14. Precizna klesarska izvedba spojeva pri kapitelu jednog para stupova

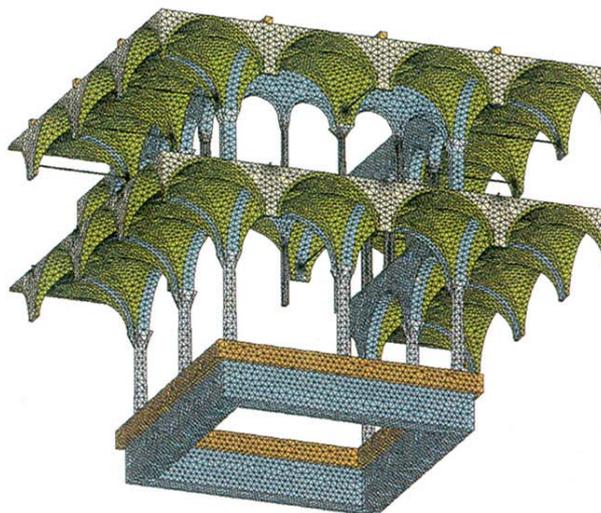
Da bismo potvrdili ispravnost navedenih zaključaka, pristupili smo izradi preciznijega prostornog numeričkog modela (slika 15.).

Slika 15. Detaljni numerički model atrija. Zbog jasnoće slike ležajevi i opterećenje nisu prikazani

Svi glavni nosivi elementi modelirani su trodimenzionalno. Čak je i ispuna između svodova i podova modelirana s pomoću konačnih elemenata, kako bi se ustanovio doprinos nosivosti konstrukcije. Time se realnije modelira i indirektni prijenos opterećenja na svodove. Koncentrirane sile se širenjem kroz ispunu raspodjeljuju na veću površinu svoda. Zidovi kojima je omeđen atrij nisu modelirani, kao ni zid uz stubište koje vodi na kat atrija. Radi se o zidovima koji nemaju ozbiljnih pukotina i koji su posljednjom sanacijom pridržani u nivou katova. Stoga ih pri djelovanju vertikalnog opterećenja, koje ovdje razmatramo, možemo zamijeniti vertikalno nepopustljivim ležajima. Opterećenja pokretnim teretom i djelovanje potresa nismo razmatrali jer su proračuni pokazali poddimenzioniranost atrija već za stalno djelovanje.

Upotrijebljeni su konačni elementi u obliku tetraedra s deset čvorova i tri stupnja slobode po čvoru. Numerička integracija izvršena je s četiri Gaussove točke. Model se sastoji od 278 499 elemenata i 71 307 čvorova. Ukupni je broj nepoznanica 203 235.

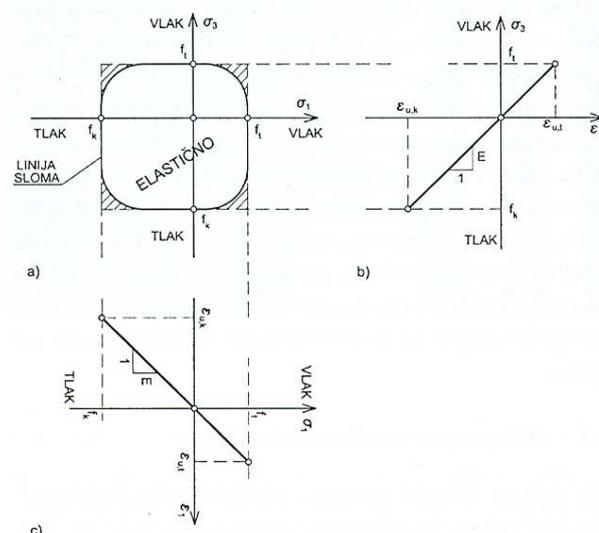
Oblik područja nosivosti u koordinatnom sustavu $\sigma_1 - \sigma_3$ definiran je izrazom $f(\sigma_1, \sigma_3) = 1$, što predstavlja jednadžbu tzv. hiperelipse (slika 16.a).

Slika 16. Model materijala: a) dvoosno područje nosivosti, b) jednoosni dijagram $\sigma_3 - \epsilon_3$, c) jednoosni dijagram $\sigma_1 - \epsilon_1$

Zakrivljenost pri uglovima određujemo izborom eksponenta n u izrazu (1). Veći eksponent daje veću, a manji manju zakrivljenost. Primjerice, za $n = 2$ područje nosivosti ima oblik kruga. Ako $n \rightarrow \infty$, ono teži obliku kvadrata. U ovom je proračunu, na temelju rezultata eksperimenata i preporuka iz literature, odabrano $n = 10$, čime se uzima u obzir smanjenje nosivosti krhkih materijala pri višeosnom naprezanju blizu granica tlačne i vlačne čvrstoće. Dio koji bi prema teoriji najvećih normalnih naprezanja osigurao nosivost u našem se slučaju ne uzima u obzir (šrafirano na slici 16.a). Ako glavna naprezanja ili njihova kombinacija u bilo kojoj Gaussovoj točki prekorače vrijednosti tlačne ili vlačne čvrstoće ($f(\sigma_1, \sigma_3) > 1$), konačni element gubi nosivost. Određeno je da zbog numeričke stabilnosti modul elastičnosti konačnog elementa nakon otkazivanja padne na 10^{-3} početne vrijednosti.

ponašanje modela materijala (slike 16.b i c). Na ovaj smo način uz minimalan broj ulaznih podataka omogućili makar grubu prognozu pukotinskog stanja u atriju.

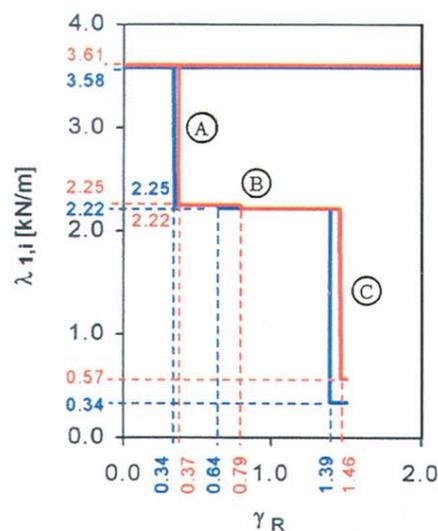
Ako pogledamo dijagrame na slici 17. vidimo da su dovoljna tri pada krutosti prije sloma modela što odgovara broju zglobova potrebnih za nastajanje mehanizma (odjeljak 3.8).

Slika 17. Ovisnost prve vlastite vrijednosti $\lambda_{1,i}$ globalne matrice krutosti modela o računskom faktoru sigurnosti γ_R

Padovi krutosti nastaju isključivo zbog gubitka rotacijskih krutosti triju spojeva duž vertikale, čime se gotovo iscrpljuje nosivost konstrukcije. Spojevi su označeni s (A), (B) i (C) na slici 18. desno. To potvrđuje tvrdnju o malim rezervama nosivosti atrija. Vrijednost globalnog parametra krutosti pada na $\lambda_{1,139} = 0,34$ kN/m, što iznosi približno samo 9,5% početne krutosti. Računski je faktor sigurnosti pri slomu samo $\gamma_R = 1,39$; što je za djelovanje stalnog tereta (bez pokretnog opterećenja i potresa) premalo!

Crte označene plavom bojom prikazuju ponašanje modela sa slabim svojstvima nabačaja (1/10 svojstava ziđa),

a crvenom bojom s dobrim svojstvima nabačaja (jednakim svojstvima ziđa). Povećanje faktora sigurnosti jest samo 5%. To znači da se ne možemo pouzdati u rezerve nosivosti modela temeljene na boljim svojstvima nabačaja. To je i razumljivo jer je konstrukcija gotovo statički određena i slom najviše ovisi o vlačnoj čvrstoći kamena pri spojevima, a vrlo malo o slabim svojstvima nabačaja,

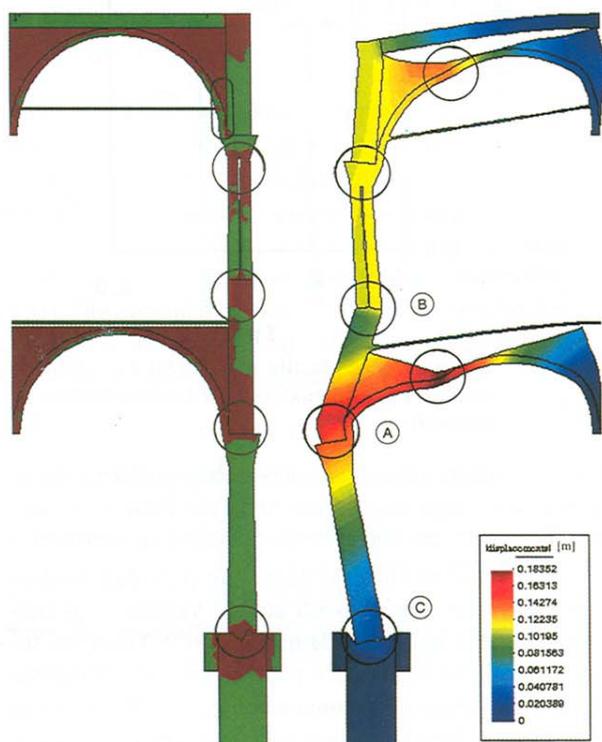
Na slici 18. lijevo prikazan je gubitak nosivosti u svodovima, podnožjima stupova i kapitelima. Konačni elementi koji su prema kriteriju iz pododjeljka 4.1.1 izgubili nosivost označeni su tamnocrvenom bojom. Zelenom su bojom označeni konačni elementi, odnosno dijelovi modela čija nosivost nije narušena. Položaji dokumentiranih oštećenja [11], dobro se podudaraju s proračunom dobivenim kritičnim područjima (zaokruženo).

Na slici 18. desno vidimo da je urušavanje modela nakon gubitka nosivosti popraćeno otvaranjem još triju zglobova: u donjem i gornjem svodu te gornjem kapitelu (zaokruženo). Zbog približne simetrije konstrukcije slični se mehanizmi otvaranja pukotina i sloma dobivaju i u smjeru okomitom na prikazani presjek.

Slika 18. Vertikalni presjek kroz model: područja otkazivanja nosivosti (lijevo), karikirani pomaci pri slomu (desno)

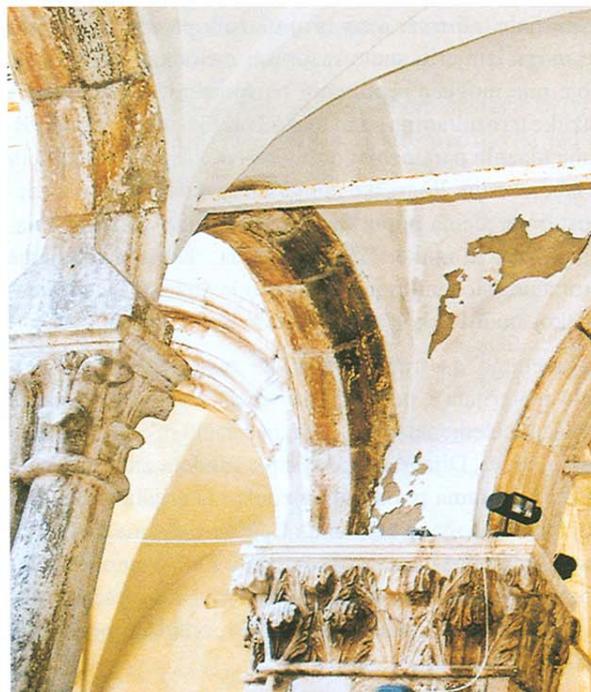
Zatege na katu nisu toliko loše postavljene koliko su loše usidrene (slika 19.).

Slika 19. Položaj jedne od plitko sidrenih zatega na katu

Čini se da su neka sidrena mjesta visoko iskorištena za stalno djelovanje, tako da je moguće njihovo lagano popuštanje. Osim toga, stari majstori nisu mogli učinkovito prednapinjati zatege. Zbog toga se zatega morala aktivirati tijekom vremena, ali na račun dodatnih horizontalnih pomaka u petama svodova. A spomenuli smo da je za otvaranje pukotina dovoljan horizontalni pomak manji od milimetra. Ovakvo je stanje posebno opasno jer svi proračuni upozoravaju da nosivost atrija bez gornjih zatega nije moguća. Tlačna linija tada prolazi izvan presjeka spojeva, zbog čega dolazi do njihova prevrtanja.
