Analiza ponašanja tradicijskih zidanih zgrada u bloku/nizu prilikom izvedbe zamjenske zgrade po važećim propisima

Source / Izvornik: **8. simpozij doktorskog studija građevinarstva, 2022, 255 - 270**

Conference paper / Rad u zborniku

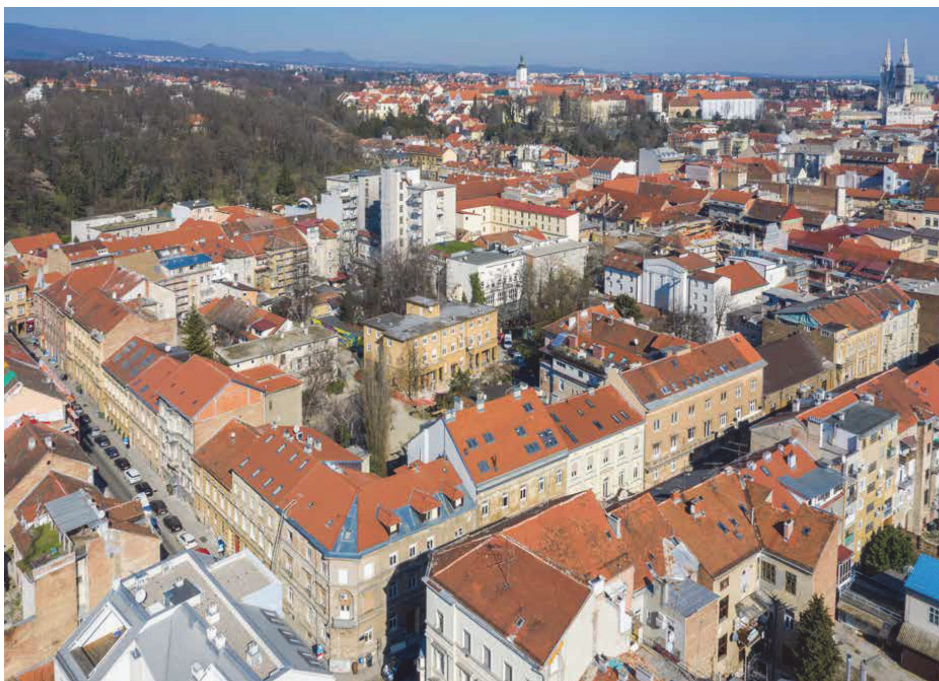
Slika 1. Pogled na Blok 19 s jugozapada: ugao Dalmatinske i Medulićeve ulice [2]

Blok 19 (slika 1), a koji će biti jedna od tema istraživanja ovoga doktorskog rada, sastoji se od 35 uličnih zgrada u bloku [2]. Građevine su to koje su naručivali istaknuti građani grada Zagreba, a isto tako su ih gradili poznati arhitekti i graditelji toga razdoblja, među kojima je najpoznatiji Hermann Bolle. Time se nameće zaključak kako su zgrade ovoga bloka vrijedna ostavština, što rezultira određenim ograničenjima prilikom rekonstrukcije, u obliku očuvanja izvornog stanja.
