# Analiza ponašanja tradicijskih zidanih zgrada u bloku/nizu prilikom izvedbe zamjenske zgrade po važećim propisima

*Source / Izvornik:* **8. simpozij doktorskog studija građevinarstva, 2022, 255 - 270**

**Conference paper / Rad u zborniku**

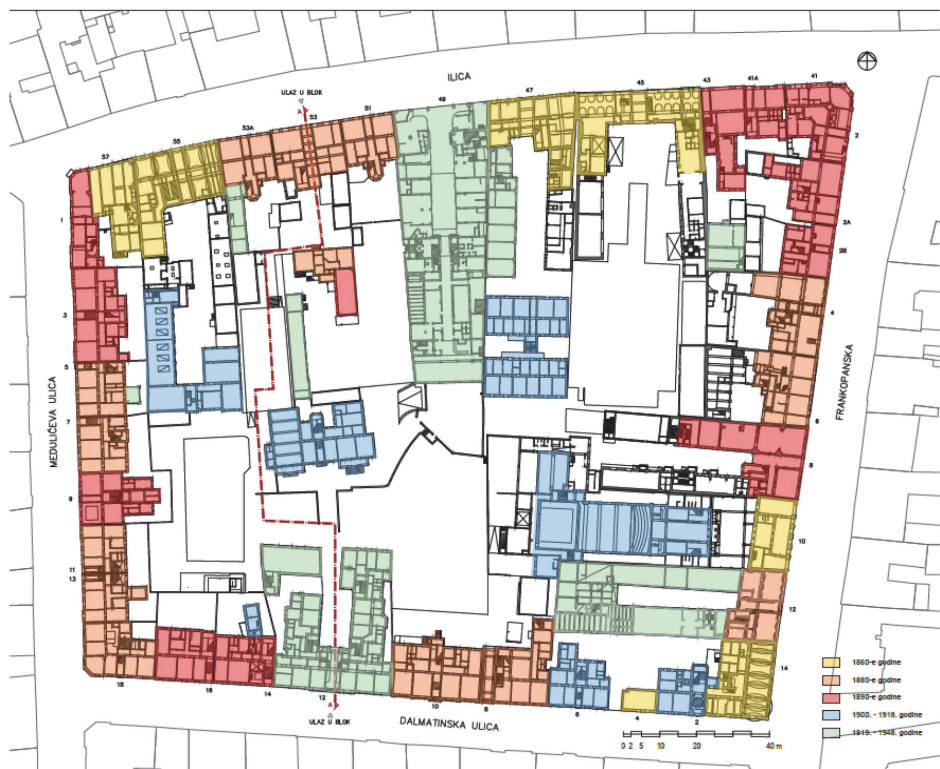
Slika 2. Blok 19: karta vremena gradnje [2]

Podno brežuljaka na kojima su smješteni Kaptol i Gradec, te zapadno od njih, izgrađen je jedan od prvih blokova u području Donjega grada, a to je Blok 19. Građevine ovoga bloka nastajale su u razdoblju od 1850. do 1950. godine (slika 2).

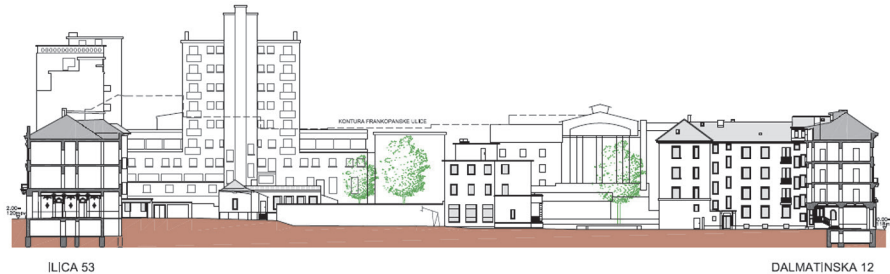
Slika 7. Poprečni presjek Bloka 19: karakteristični presjek kroz Blok [2]

Karakteristični presjek kroz Blok 19 predviđen je u smjeru sjever-jug te presijeca unutrašnji prostor spajajući Ilicu na broju 53 s Dalmatinskom ulicom na broju 12 (slika 7).

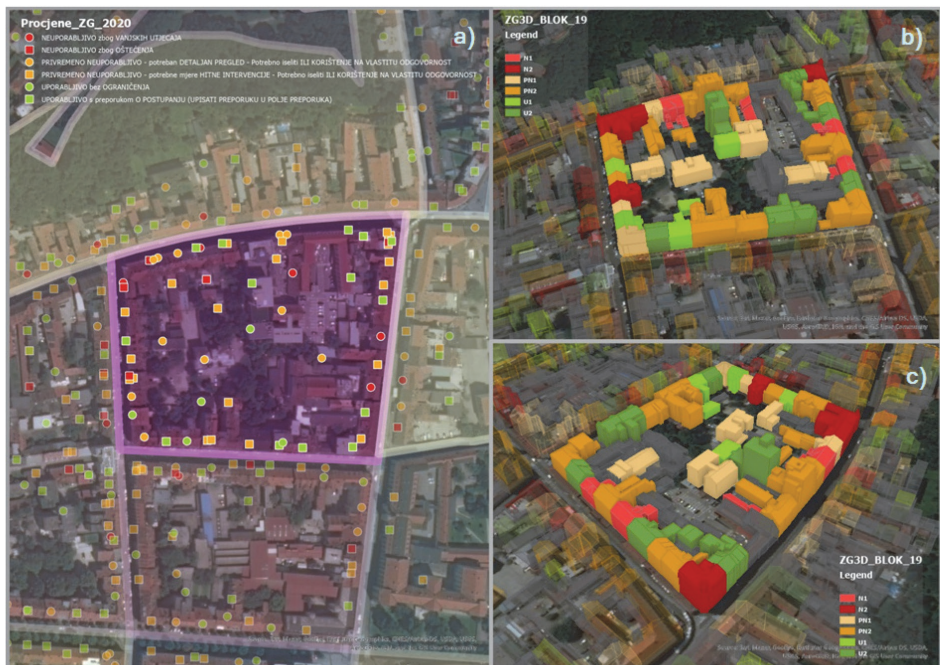
Slika 9. Blok 19: procjena uporabljivosti zgrada [1]

Za izvođenje nosive konstrukcije kroz 19. st. koristila se opeka, kamen, mort i drvo, te u manjoj mjeri čelik. Ovdje se bilježi i početak primjene betona, ali tek krajem stoljeća. U 20. stoljeću počinje i uporaba armiranog betona. Zidovi su izvedeni kao neomeđeno ziđe dok su stropni elementi drvene konstrukcije. Stropovi podruma su pak izvedeni kao zidani svodovi. Nakon 1920. godine stropovi se izvode kao (sitno) rebričasti armiranobetonski stropovi. Zgrade koje imaju do dvije etaže pretrpjele su manja oštećenja uslijed potresnog djelovanja u odnosu na zgrade s više katova [6]. Uslijed potresa u Zagrebu 22. ožujka 2020. nastupili su brzi pregledi građevina. Od ukupnog broja prijavljenih građevina s oštećenjem, a koji iznosi 25528 [9], njih 58 (odnosno 41 ukoliko se gleda samo jedan brzi pregled po zgradi) odnosi se na građevine Bloka 19. Navedene procjene spomenutog bloka dale su sljedeće rezultate: za pet zgrada dodijeljen je status N1, za slijedećih pet N2. 11 pak građevina označeno je s PN1, dok ih je 19 označeno s PN2. Oznaku U1 dobile su četiri zgrade, a U2 njih 14.

Nakon 29. prosinca 2020. odnosno potresa kod Petrinje, Blok 19 ponovno je pregledan u opsegu od 8 zgrada, a kojima su nakon brzih pregleda dodijeljene sljedeće oznake: dvije zgrade označene su kao PN2, tri su dobile U2, dodatne dvije U1, a jednoj je dodijeljena oznaka U0.

Navedene oznake imaju sljedeća značenja: Bijela oznaka U0 (koja je uvedena nakon potresa kod Petrinje) je uporabljivo bez oštećenja. Zelena oznaka U1 predstavlja uporabljivo bez ograničenja. Zelena oznaka U2 predstavlja uporabljivo s preporukom. Žuta oznaka PN1 je privremeno neuporabljivo uz potreban detaljan pregled. Žuta oznaka PN2 je privremeno neuporabljivo uz potrebne mjere hitne intervencije. Crvena oznaka N1 predstavlja neuporabljivo zbog vanjskog utjecaja. Crvena oznaka N2 je neuporabljivo zbog oštećenja [10].
