# Procjena ponašanja postojećih zgrada pri djelovanju potresa

U radu se opisuje analiza ponašanja postojeće građevine pri djelovanju potresa na primjeru AB zgrade izgrađene pedesetih godina prošloga stoljeća u Zagrebu. Proračun je proveden statičkom i dinamičkom metodom. Primijenjena je materijalna nelinearnost konstrukcijskih elemenata tako da se ona koncentrira u diskretne presjeke elemenata. Provedena je usporedba rezultata i u konačnici su prikazani mogući mehanizmi sloma građevine pri djelovanju potresa te su identificirani njezini kritični konstrukcijski elementi koji se mogu preventivno ojačati.

This paper presents seismic performance analysis of existing RC building, constructed in the 1950s in Zagreb. Analyses are performed by static pushover analysis and dynamic analysis. Material non-linearities are implemented as concentrated hinges at the structural elements. Relevant engineering demand parameters, obtained using different complexity levels analyses, are compared in relation to design criteria. Finally, building collapse mechanisms are described and critical structural elements are identified, in order to propose an efficient seismic retrofit method.

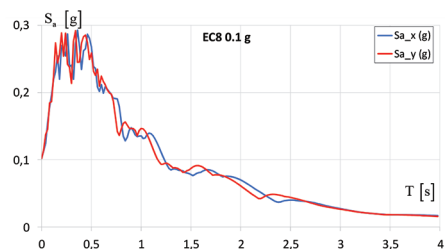
Slika 7. Dio zapisa ubrzanja tla u vremenu i pripadne spektralne krivulje

Za svaki od tih potresa generirani su sintetički akcelerogrami i pripadajući spektri odziva uz prigušenje od 5% kritičnoga, te je napravljen popravak osnovne linije. Zbog količine podataka u nastavku su prikazani samo neki potresni zapisi (slika 7.) i pripadni rezultati. Kod određivanja lokalnoga nelinearnog ponašanja u vremenu bitno je upotrijebiti krivulje ponašanja elemenata koje uzimaju u obzir i ciklično opterećenja uz degradaciju materijala. Pretpostavljeni su isti mehanizmi sloma na kritičnim presjecima elemenata kao i u slučaju statičkoga proračuna, te su upotrijebljene srednje vrijednosti čvrstoće materijala kako bi se dobilo realno ponašanje. U nastavku će se zbog količine podataka pokazati samo izdvojeni karakteristični rezultati proračuna i izvesti zaključci. Na slici 8. prikazani su rezultati proračuna za potres EC 0,1 g. To je poprečna sila zgrade te dijagram ovisnosti poprečne sile i relativnoga pomaka kritičnoga elementa koji prvi otkazuje u konstrukciji. Budući da je u svim slučajevima riječ o posmičnom slomu zida ili stupa, pomak predstavlja relativni pomak kata. Kritični je element betonski zid jezgre postavljen u smjeru x, jer se već pokazalo da je to kritičan smjer. Relativni je pomak 3. kata i kritičnoga uzdužnog zida za potres EC 0,1 g oko 5,5 mm. Može se primijetiti da kritični zid razmjerno brzo dosegne svoju nosivost, te se tada događa preraspodjela naprezanja na ostale elemente. Međutim, procijenjena mu je sposobnost deformacije 10 mm, te se može zaključiti da nije iscrpljena otpornost elementa, pa time ni konstrukcije. Zaključno se može reći da je dosegnuto stanje ograničenoga oštećenja (IO).
