# Procjena ponašanja postojećih zgrada pri djelovanju potresa

**Uroš, Mario; Šavor Novak, Marta; Atalić, Josip; Prevolnik, Snježan**

*Source / Izvornik:* **Mini simpozij o numeričkim postupcima, 2019, 173 - 187**

## Seismic performance assessment of existing buildings

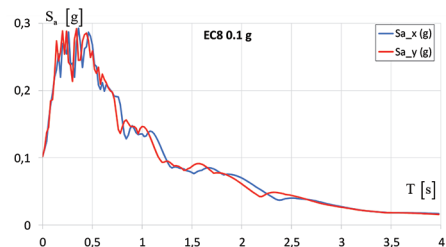
Slika 7. Dio zapisa ubrzanja tla u vremenu i pripadne spektralne krivulje

Za svaki od tih potresa generirani su sintetički akcelerogrami i pripadajući spektri odziva uz prigušenje od 5% kritičnoga, te je napravljen popravak osnovne linije. Zbog količine podataka u nastavku su prikazani samo neki potresni zapisi (slika 7.) i pripadni rezultati. Kod određivanja lokalnoga nelinearnog ponašanja u vremenu bitno je upotrijebiti krivulje ponašanja elemenata koje uzimaju u obzir i ciklično opterećenja uz degradaciju materijala. Pretpostavljeni su isti mehanizmi sloma na kritičnim presjecima elemenata kao i u slučaju statičkoga proračuna, te su upotrijebljene srednje vrijednosti čvrstoće materijala kako bi se dobilo realno ponašanje. U nastavku će se zbog količine podataka pokazati samo izdvojeni karakteristični rezultati proračuna i izvesti zaključci. Na slici 8. prikazani su rezultati proračuna za potres EC 0,1 g. To je poprečna sila zgrade te dijagram ovisnosti poprečne sile i relativnoga pomaka kritičnoga elementa koji prvi otkazuje u konstrukciji. Budući da je u svim slučajevima riječ o posmičnom slomu zida ili stupa, pomak predstavlja relativni pomak kata. Kritični je element betonski zid jezgre postavljen u smjeru x, jer se već pokazalo da je to kritičan smjer. Relativni je pomak 3. kata i kritičnoga uzdužnog zida za potres EC 0,1 g oko 5,5 mm. Može se primijetiti da kritični zid razmjerno brzo dosegne svoju nosivost, te se tada događa preraspodjela naprezanja na ostale elemente. Međutim, procijenjena mu je sposobnost deformacije 10 mm, te se može zaključiti da nije iscrpljena otpornost elementa, pa time ni konstrukcije. Zaključno se može reći da je dosegnuto stanje ograničenoga oštećenja (IO).
