ANALIZE UTJECAJA OBORINA NA
STABILNOST POKOSA URUŠNIH VRTAČA

DIPLOMSKI RAD

Zagreb, 2024.

ANALYZES OF THE INFLUENCE OF
PRECIPITATION ON THE SLOPE STABILITY OF
COLLAPSE SINKHOLES

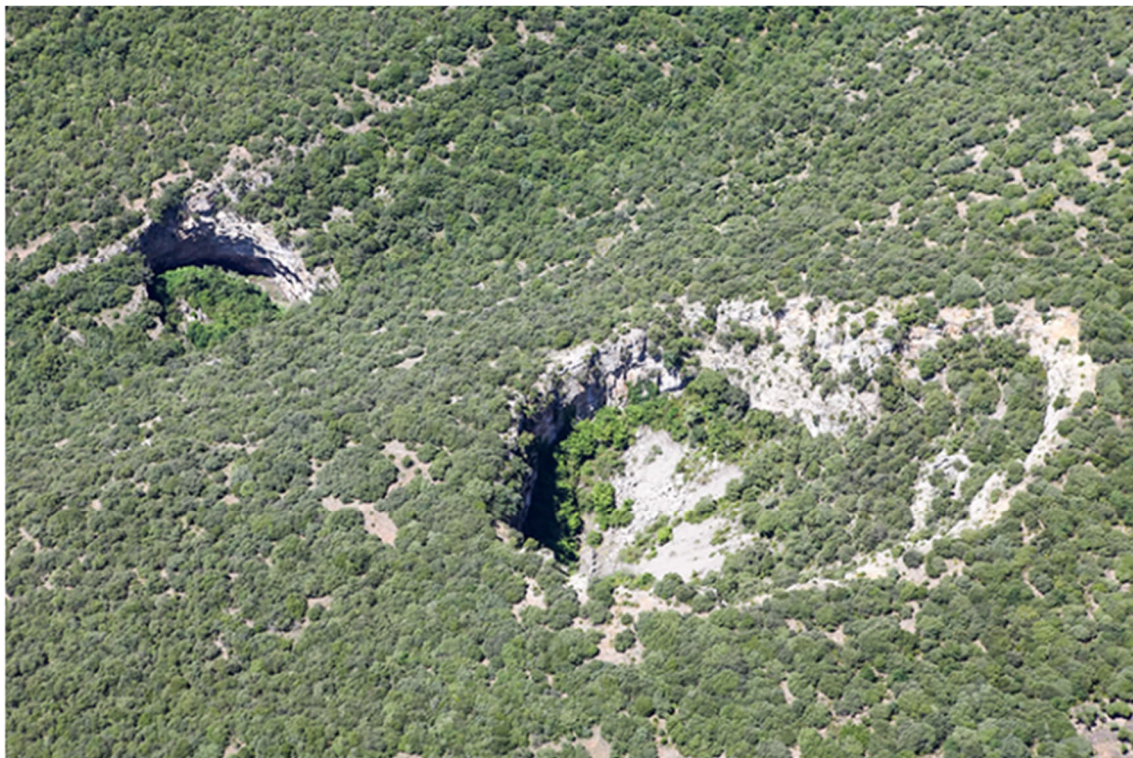
Prema navedenoj klasifikaciji postoje 2 tipa urušnih vrtača, pri kojima kod mehanizma sloma dominantno sudjeluje stijenski materijal (slika 4), nastale urušavanjem krovne stijene u otvor koji se nalazi ispod (eng. *collapse sinkhole*) (slika 5), te nastale urušavanjem netopive stijene u otvor u topljivoj sredini koja se nalazi ispod (eng. *caprock sinkhole*) (slika 6). Oba tipa vrtača definirana su propadanjem svoda formiranog od stijene u rastopljeni otvor ispod. Variraju po veličini, ali rijetko imaju promjer veći od 100 metara, i obično su strmog stjenovitog pokosa osim ako nisu degradirane naknadnom erozijom [6].

Slika 4 Urušne vrtače nastale urušavanjem krovne stijene, Sjeveroistočna Španjolska
(Izvor: [5])

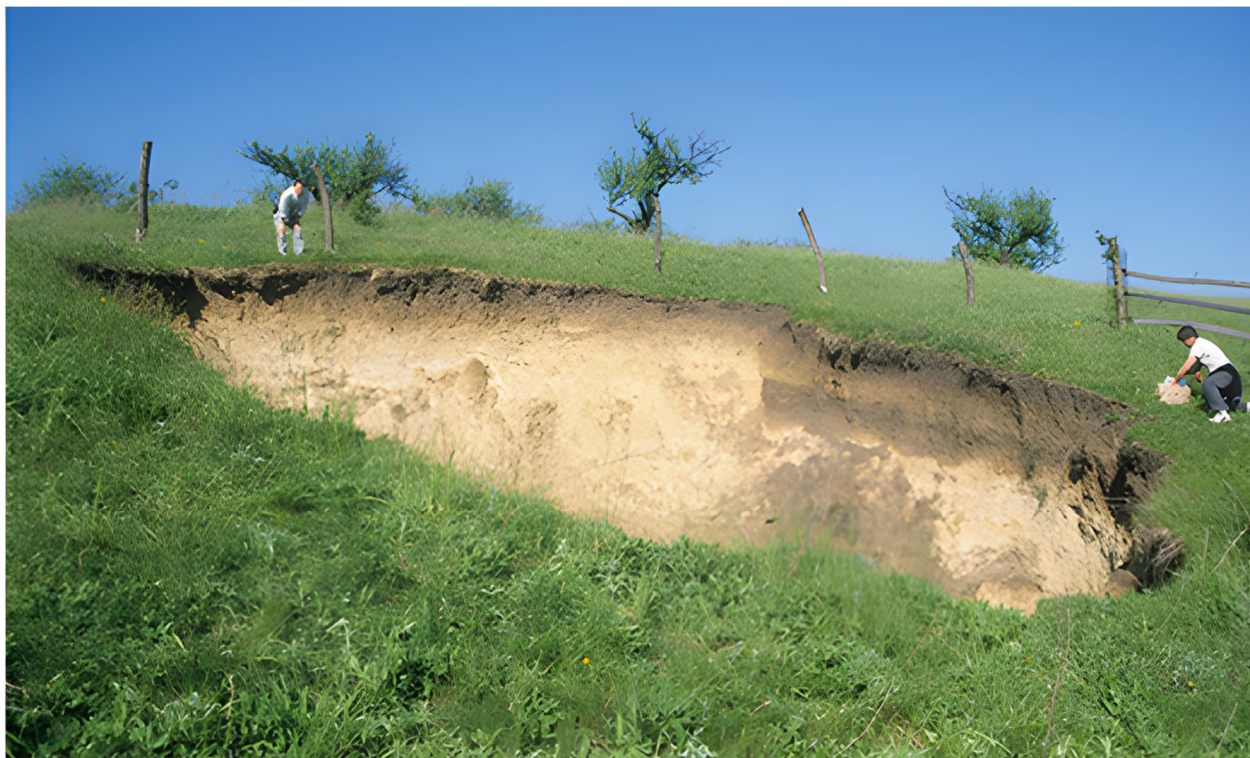
Formiranje urušnih vrtača može se dogoditi i ispiranjem koherentnog tla (eng. cover-collapse sinkhole) u šupljine ili pukotine u temeljnoj stijeni koje su se formirale tijekom određenog geološkog razdoblja, te tvorenjem kaverni i posljedičnim urušavanjem površine tla u te iste kaverne. Urušne vrtače ovog tipa (slika 7) češće se pojavljuju u prirodi od urušnih vrtača gdje je urušni materijal stijena.

Slika 7 Vrtača nastala urušavanjem koherentnog tla, zapadna Ukrajina (Izvor: [5])

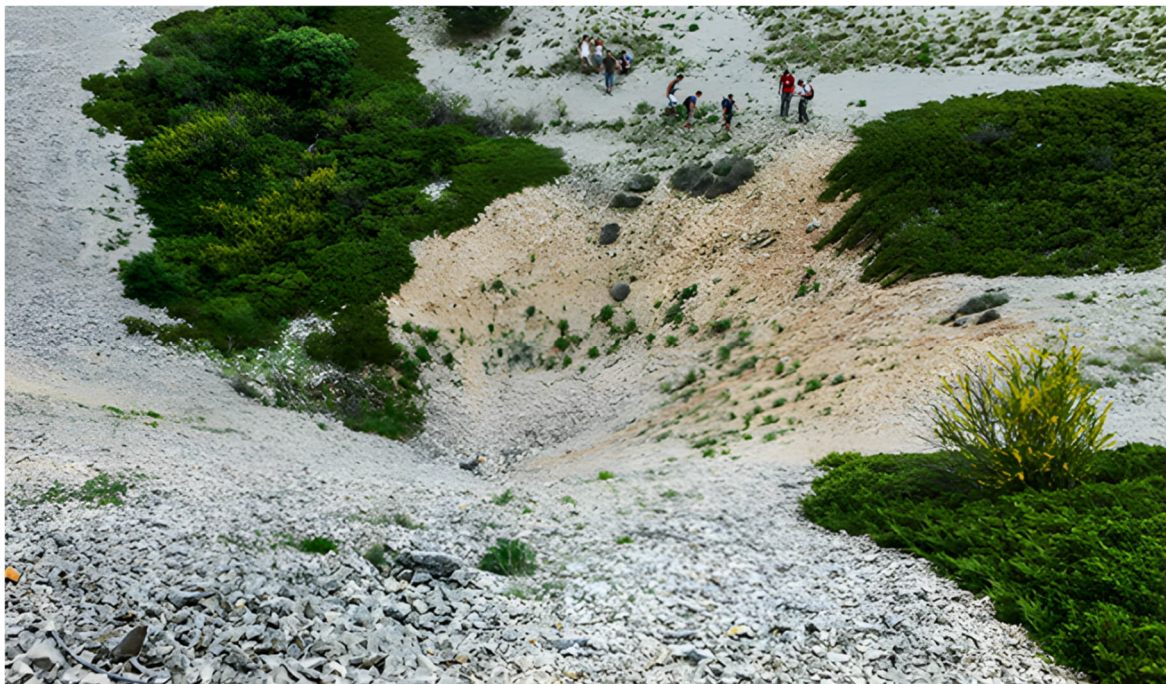
Za razliku od vrtača koje nastaju u na područjima s dominantno koherentnim tlima, formiranje ovih vrtača traje duže. Ovakve vrtače mogu biti promjera i do 50 metara te dubine do 10 metara, te su najčešće ljevkastog oblika (slika 10) [5].

Slika 10 Vrtača nastala sufozijom - Iberijski poluotok, Španjolska (Izvor: [5])

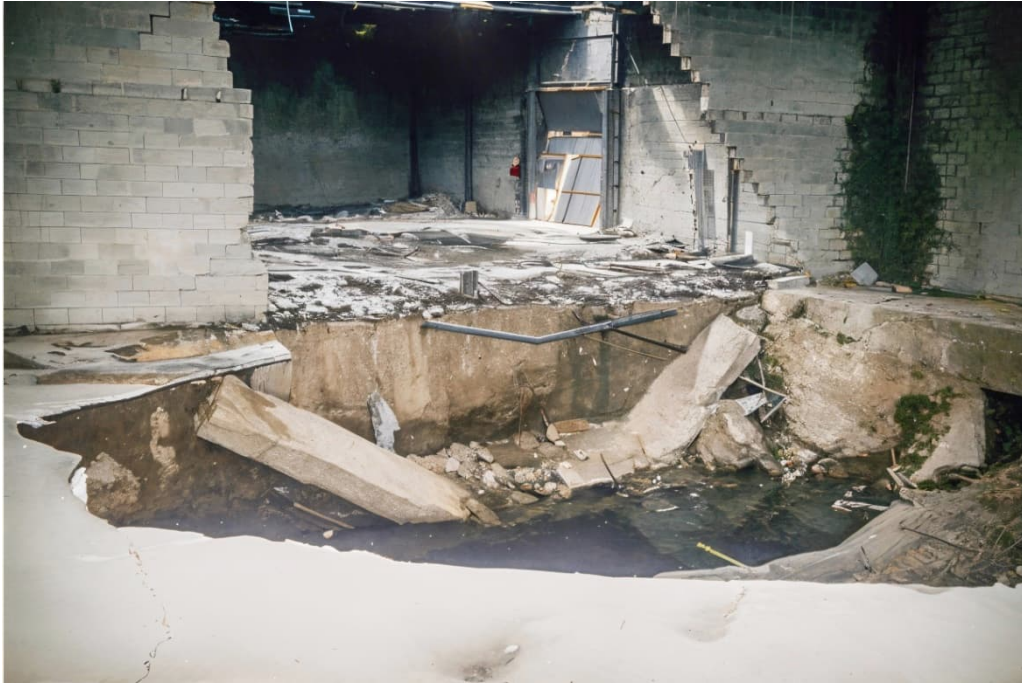
U literaturi se može pronaći primjer iz 2001. godine u Zaragozi, Španjolska gdje se urušna vrtača otvorila u samoj tvornici (slika 14).

Slika 14 Otvaranje vrtače u tvornici, Zaragoza, Španjolska (Izvor: [5])

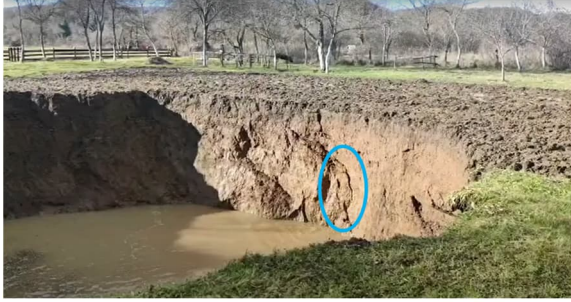
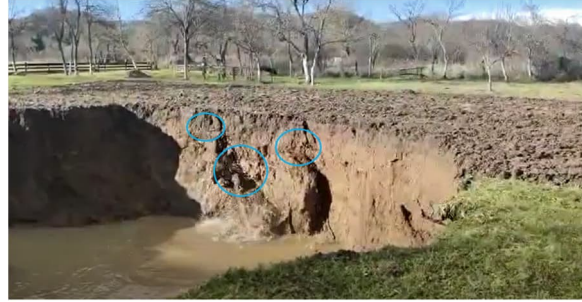
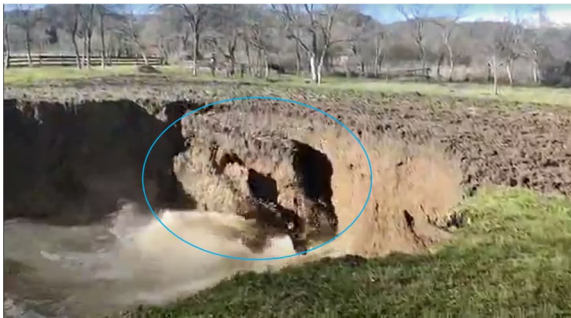
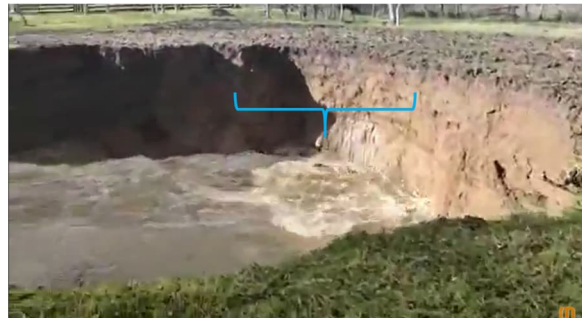
Takva neuobičajena pojava je zaintrigirala i zabrinula širu javnost, kao i samu znanstvenu i inženjersku zajednicu. Većina urušnih vrtača se pojavila na poljoprivrednim zemljištima, ali neke su se pojavile i uz stambene građevine. Na formiranje urušnih vrtača nisu ukazivale nikakve prethodne deformacije tla, što ih čini iznimno opasnim. Nedostatak indikatora njihove pojavnosti, kao i porast broja urušnih vrtača, na tom geološki specifičnom području, doveli su do toga da se područje proglašeno visokorizično za stanovnike koji žive na tom području. Pokosi urušnih vrtača su vertikalnog ili subvertikalnog nagiba, te kao takvi, pod djelovanjem više čimbenika kao što je promjena porinutih tlakova, utjecaj potresa, postaju nestabilni te dolazi do progresivnog urušavanja i širenja urušnih vrtača (slike 17, 18, 19, 20) [10].

Slika 18 Nestabilnosti pokosa urušne vrtače - 1 (Izvor: [10])

Slika 19 Nestabilnosti pokosa urušne vrtače - 2 (Izvor: [10])

Slika 20 Nestabilnosti pokosa urušne vrtače - 3 (Izvor: [10])

Slika 21 Nestabilnosti pokosa urušne vrtače - 4 (Izvor: [10])

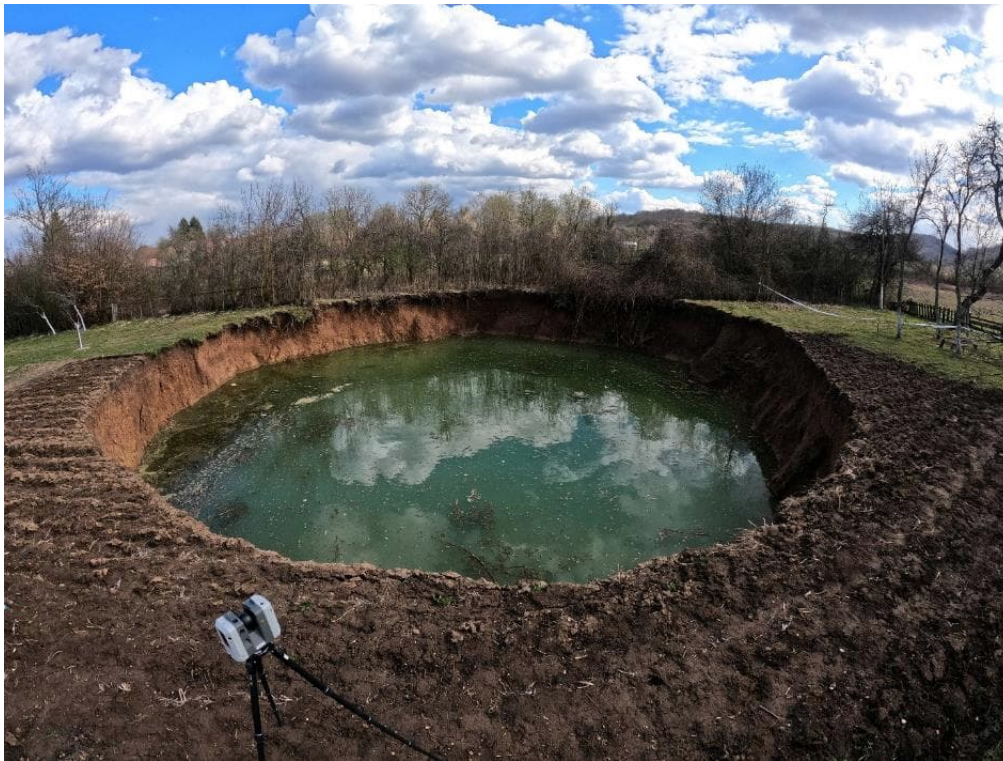
Najveća vrtača na ovom području (slika 22), koja se otvorila 6. siječnja, nekoliko sati nakon potresa magnitude 4.9 stupnjeva po Richterovoj skali, je vrtača oznake S001. Vlasnici zemljišta su dan prije, 5. siječnja primijetili manja slijeganja.

Slika 22 Urušna vrtača S001 (Izvor: [10])

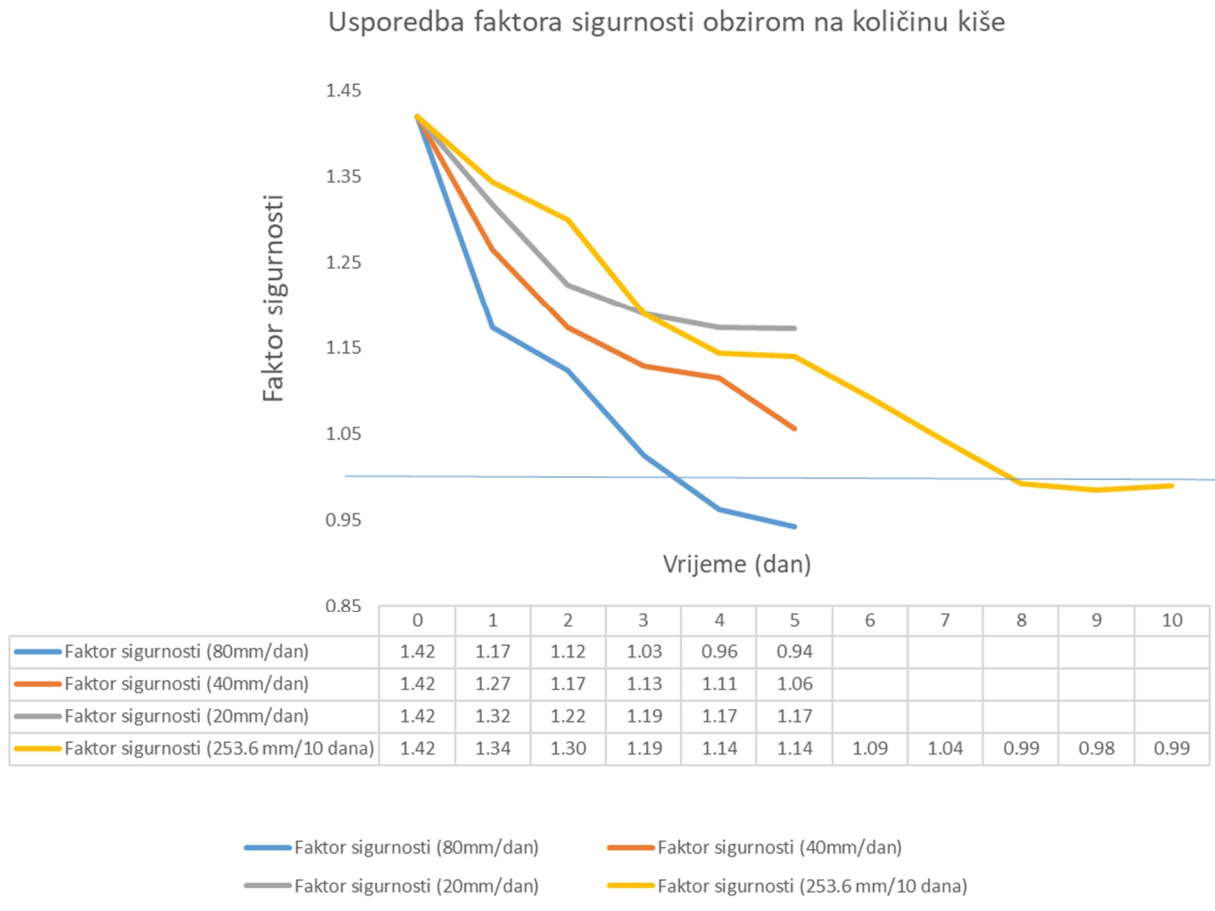
Na slici 62 je prikazana usporedba faktora sigurnosti za četiri analizirana slučaja. Vidljivo je da oborine bitno smanjuju faktor sigurnosti kosine, što je i razumljivo, budući da infiltracijom padalina u tlo, raste stupanj saturacije tla, samim tim smanjuje se pozitivan utjecaj negativnog tlaka vode na stabilnost kosine. Dolazi do porasta pornih tlakova (što je jasno vidljivo iz prethodno provedenih analiza procjeđivanja). Porastom pornih tlakova direktno se smanjuju efektivna naprezanja, a efektivna naprezanja smanjuju posmičnu čvrstoću tla koja direktno utječe na stabilnost same kosine.

Slika 62 Usporedba faktora sigurnosti svih analiziranih slučajeva – proračunska situacija 3

Nakon razornog potresa u Petrinji u prosincu 2020. godine, koji je poslužio kao okidač za otvaranje vrtača, zbog same geologije i hidrogeologije područja otvoreno je preko 100 urušnih vrtača na jako malom prostoru, što je prouzrokovalo veliku zainteresiranost, kako javnosti tako i znanstvene zajednice, a neke od njih su bile i prijetnja obiteljskim kućama i stanovnicima direktno. Nakon otvaranja urušnih vrtača, primijećeno je da dolazi do širenja urušnih vrtača, odnosno do urušavanja i klizanja pokosa vrtače. Numeričkim modeliranjem i analizom stabilnosti pokosa vrtače, zaključeno je da je pokos vrtače najstabilniji kada vrtača nije ispunjena vodom, a faktor sigurnosti iznosi $F_s = 1.42$. Nešto manji faktor sigurnosti, od $F_s = 1.06$ javlja se pri uvjetima kada je vrtača ispunjena vodom, ali naglim sniženjem vode u vrtači (crpljenjem) faktor sigurnosti pada ispod 1. Nakon simuliranih šest sati crpljenja do smanjenja razine vode do dna vrtače, proračunati faktor sigurnosti iznosio je $F_s = 0.9$. Zaključeno je također da na pokos vrtače, kada je ispunjena vodom, oborine nemaju značajan utjecaj na faktor sigurnosti. Analiziranjem utjecaja oborina na vrtaču kada je razina vode na dnu vrtače, zaključeno je da kratkotrajne ekstremne oborine mogu dovesti pokos u fazu nestabilnosti, gdje je za petodnevnu kišu od 80 mm/dan faktor sigurnosti iznosio $F_s = 0.57$. Isto tako, može se vidjeti da i dugotrajne oborine, slabijeg intenziteta mogu dovesti pokos vrtače u fazu nestabilnosti, gdje je za desetodnevnu kišu od ukupno 253.6 mm faktor sigurnosti, nakon desetog dana, iznosio $F_s = 0.99$.
