# Povijesna gradnja krovnih konstrukcija u suvremenom kontekstu - tehnologije obnove i ojačanja

**Master's thesis / Diplomski rad**

**2024**

*Degree Grantor / Ustanova koja je dodijelila akademski / stručni stupanj:* **University of Zagreb, Faculty of Civil Engineering / Sveučilište u Zagrebu, Građevinski fakultet**

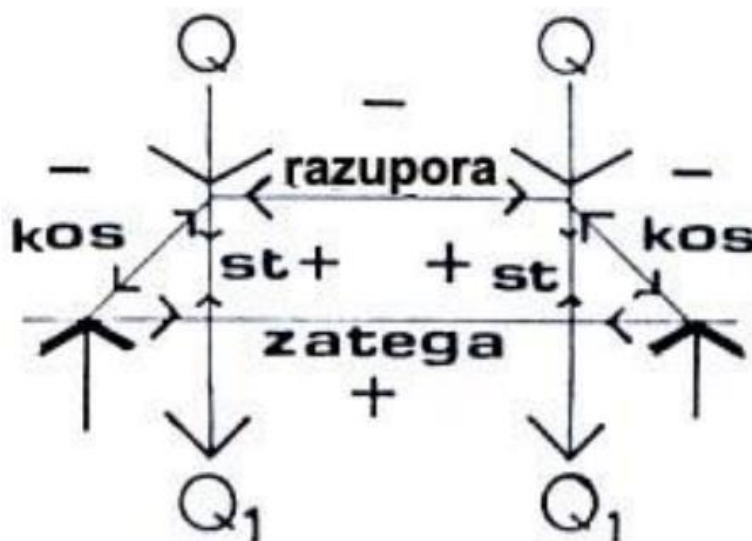
Slika 12. Prijenos opterećenja dvostrukom visuljom [4]

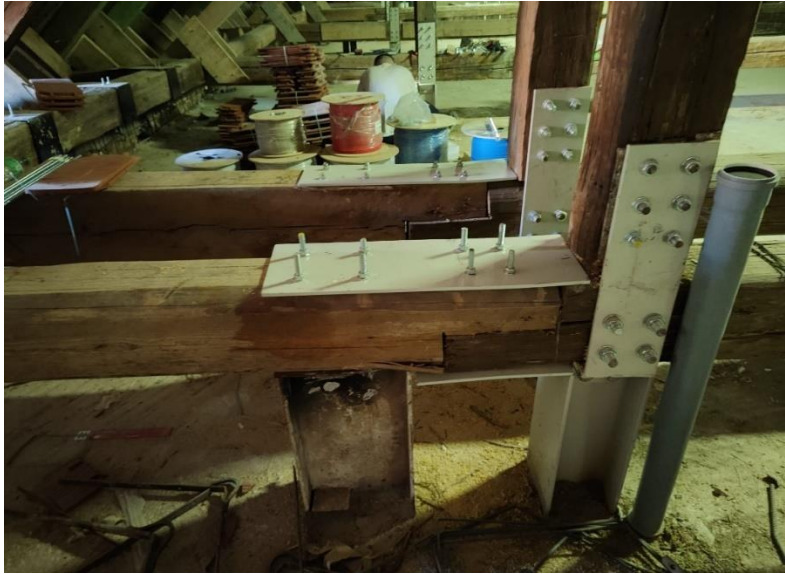
*Slika 48. Ojačanje spoja novog sa starim dijelom vezne grede*

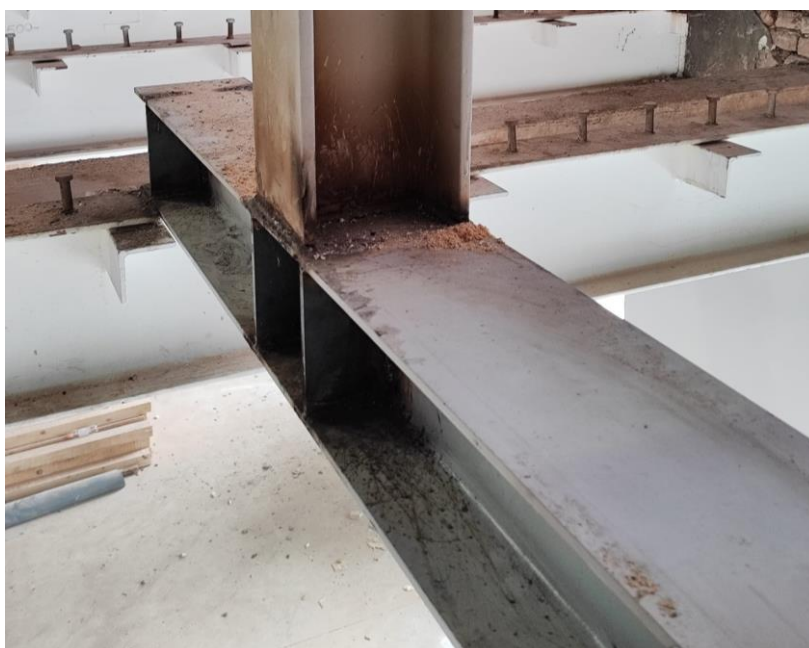
Najvažniji element ojačanja krovne konstrukcije su bili čelični „HEA“ stupovi centrirani točno ispod drvenih stupova konstrukcije visulje kako bi oni veznu gredu prihvatili točno ispod drvenih stupova te time stvorili novu, modificiranu konstrukciju stolice koja bi kasnije omogućila odstranjivanje veznih greda na rasponu između stupova svake glavne nosive ravnine. Kako je objekt bio bez armiranobetonske ploče iznad etaže 2.kata, koja je krajnja etaža ispod krovišta, između nosivih zidova velikih prostorija su originalno bile ugrađene drvene grede koje su bile podašćane, a iznad hodnika su gusto postavljeni drveni balvani koji su ostavljeni i nakon rekonstrukcije kao nosivi elementi iznad kojih je ugrađena armiranobetonska ploča. Između drvenih greda u velikim prostorijama su ugrađeni čelični „IPE“ profili visine 30 cm oslonjeni na ugrađene betonske ležajeve unutar nosivih zidova. Navedeni „IPE“ profili su kasnije služili kao oslonac za „HEA“ profile okomite na smjer „IPE“ profila i oslonjene na dva susjedna „IPE“ profila na pozicijama točno ispod drvenih stupova visulje kao što je prikazano na *Slici 52*. Sa druge strane se točno ispod drvenih stupova svih visulja glavnog dijela objekta nalazio unutrašnji nosivi zid udaljen samo 2,5 metara od vanjskog nosivog zida, te je na ta dva zida posebno oslonjen čelični „HEA“ profil točno ispod svake visulje te je na rubu takve grede iznad unutrašnjeg nosivog zida, a ispod drvenog stupa također ugrađen čelični „HEA“ stup koji je vijčano spojen sa čeličnim „U“ profilom koji je prihvatio svaku veznu gredu i drveni stup krovne konstrukcije (*Slika 53*).

*Slika 52. "HEA" profil greda oslonjena na "IPE" profil grede pridržanja stropne AB ploče*

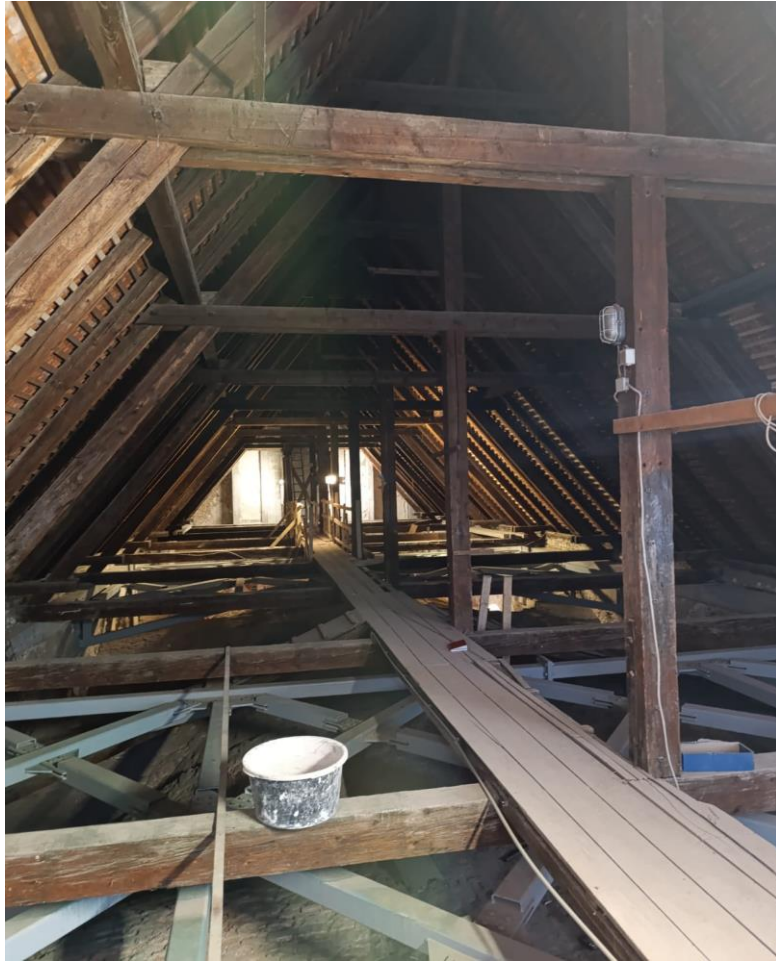
*Slika 60. Konstrukcija jednostruke visulje na crkvi*

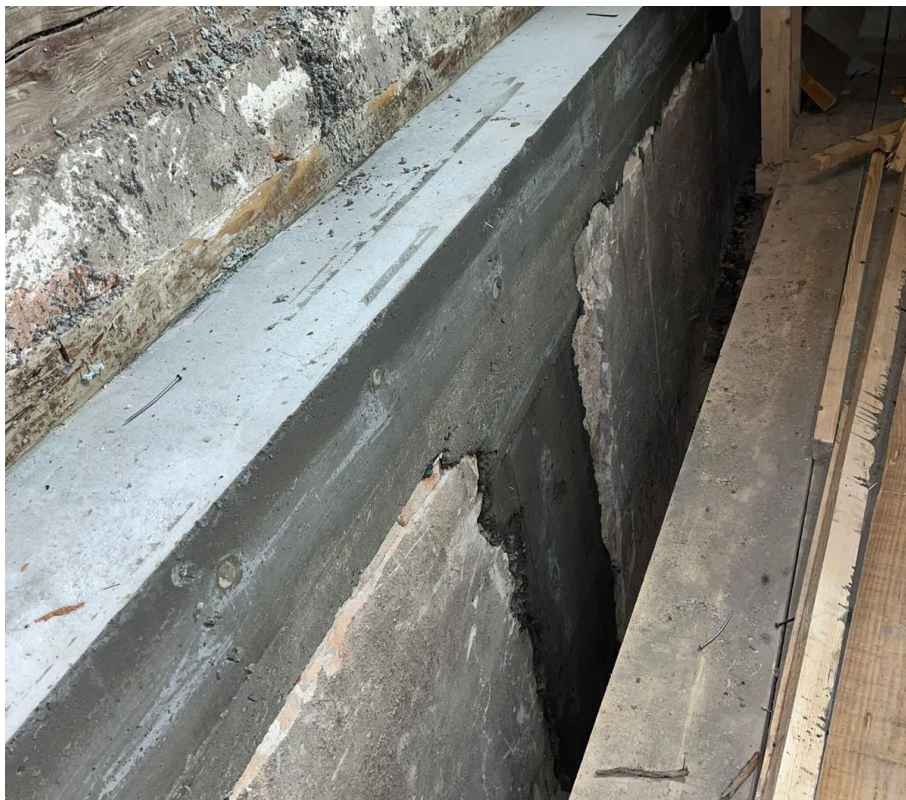
*Slika 62. Spoj vertikalnog sa horizontalnim serklažem*
