# Povijesna gradnja krovnih konstrukcija u suvremenom kontekstu - tehnologije obnove i ojačanja

POVIJESNA GRADNJA KROVNIH KONSTRUKCIJA U  
SUVREMENOM KONTEKSTU – TEHNOLOGIJE OBNOVE I  
OJAČANJA

DIPLOMSKI RAD

HR	Povijesna gradnja krovnih konstrukcija u suvremenom kontekstu - tehnologije obnove i ojačanja
ENG	Historical roof structures in the modern context - technologies of restoration and reinforcement

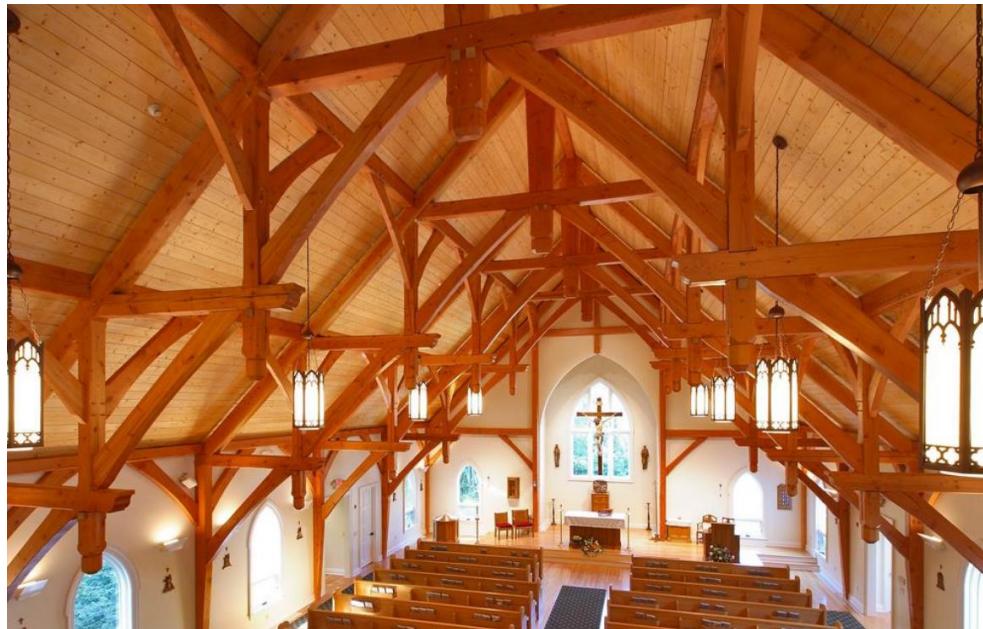
Slika 18. Primjer krovišta sa konzolnim nosačima - St. Patrick Church, Redding, SAD [7]

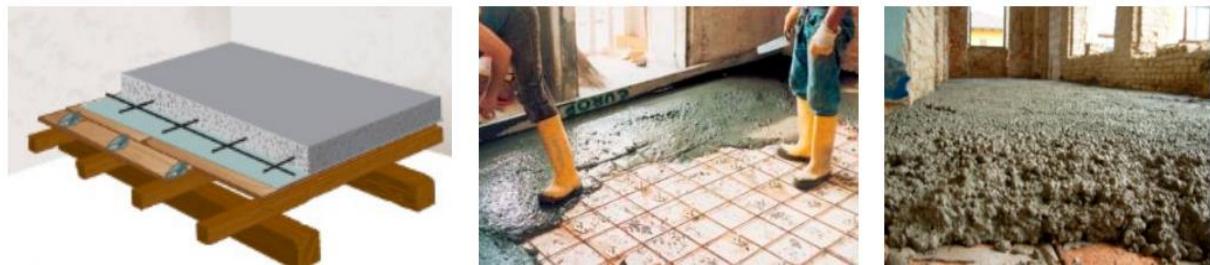
*Slika 30. Ugradnja betonske ploče preko veznih greda objekta [14]*

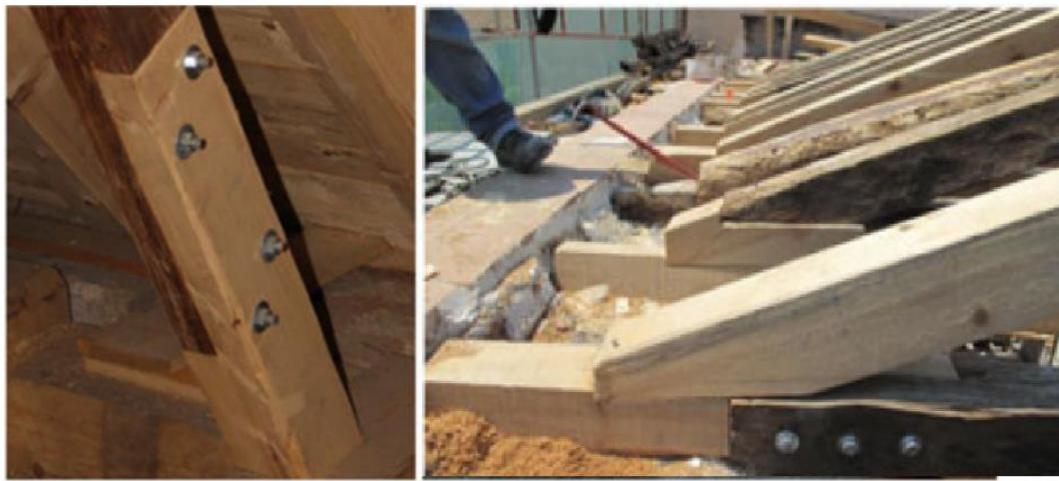
*Slika 36. Spoj novog dijela elementa sa starim zdravim dijelom nosivog elementa uz ojačanje navoјnim šipkama [12]*

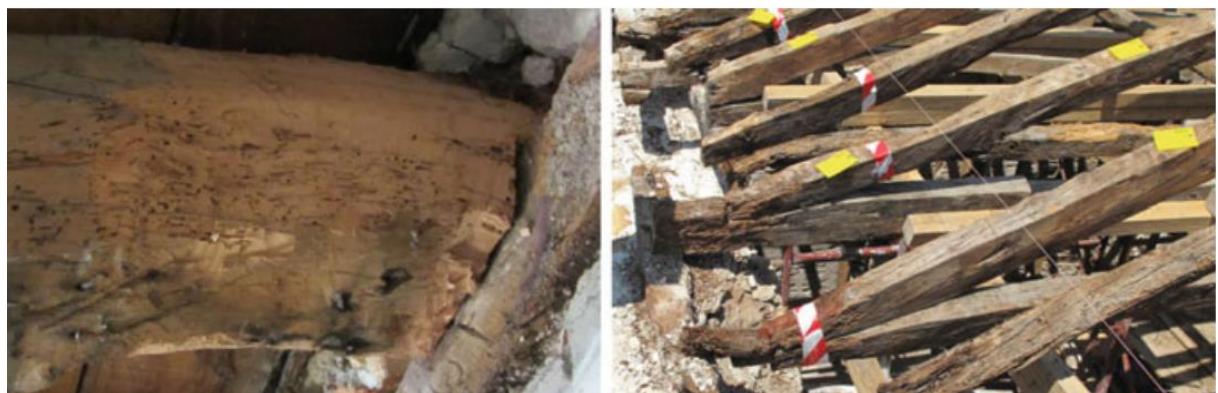
*Slika 40. Primjer oštećenja oslonca veznih greda na nosivim zidovima [12]*

Tako uglavnom pozajmimo tri glavna razloga za propadanje drvenih krovišta, a to su: problemi raspadanja drveta najčešće u područjima oslanjanja konstrukcije krovišta (vidi *Slika 40.*), oštećenje ili nedostatak čvrstoće ili krutosti spojeva te oštećenje ili nedostatak čvrstoće ili krutosti jednog elementa ili cijele drvene građe strukture. Prema tome, izvore oštećenja drvenih krovišta nalazimo u nekoliko točaka:

Oštećenja ne moraju biti toliko izražena kao na prethodnoj slici, ali i manja oštećenja na osloncima veznih greda na nosive zidove mogu uzrokovati znatne deformacije tokom vremena poput nejednolikog slijeganja krovnih nosivih ravnina uslijed oštećenja kraja rogova i veznih greda na osloncu nosivih zidova vidljivo na *Slici 40.* [15]

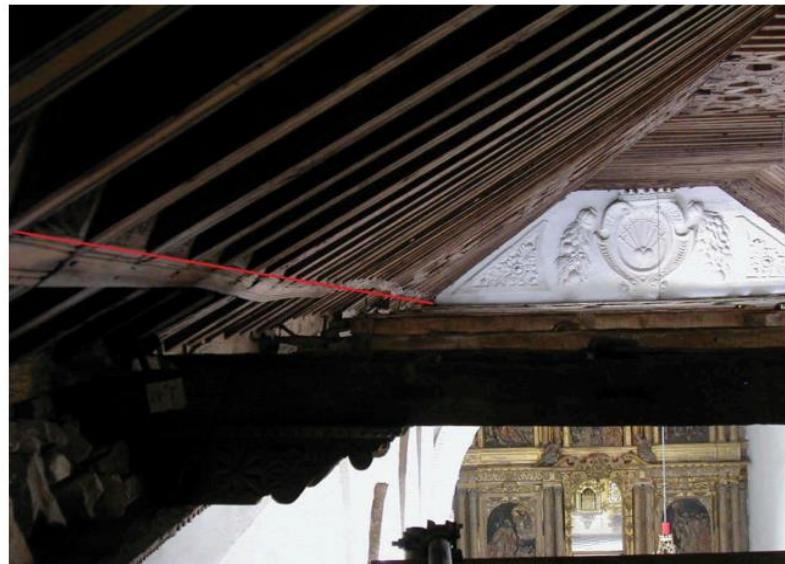
*Slika 41. Prikaz nejednolike deformacije krovnih ravnina [15]*

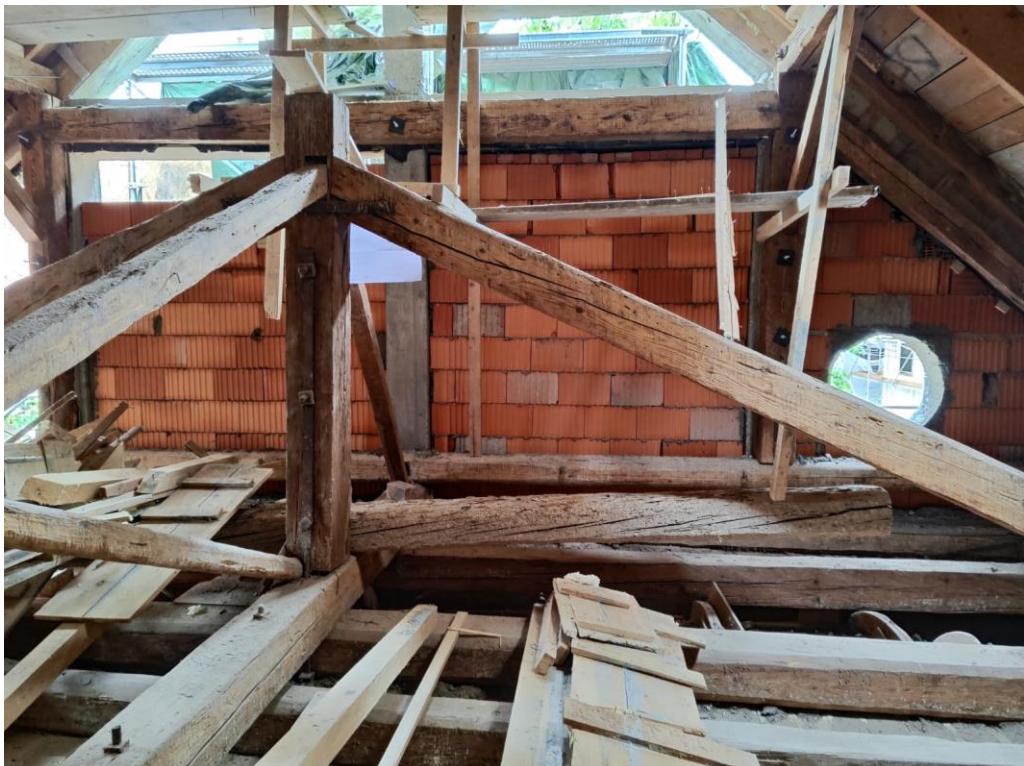
*Slika 46. Gradnja novog zabatnog zida*

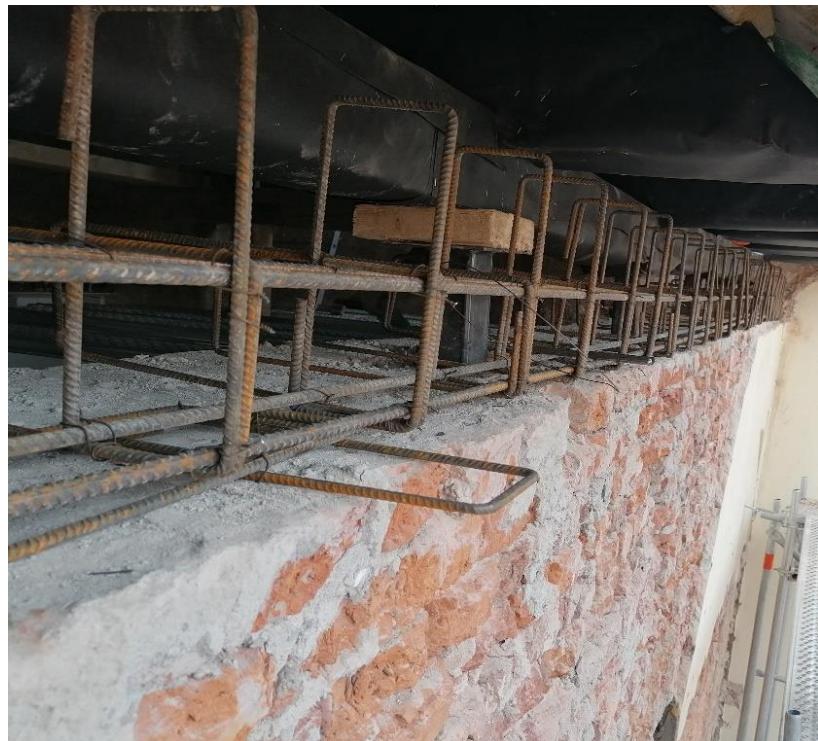
*Slika 47. Armiranje horizontalnog serklaža oko drvene grede nazidnice*

Prvi korak je bila demontaža starog pokrova i letvi, no intervencija je bila takva da zamjena pokrova nije utjecala na tijek radnji izmjene krovne konstrukcije, tako da je prvi korak pri radovima na konstrukciji krovišta bila zamjena trulih i na ostale načine neuporabljivih drvenih elemenata krovišta. Paralelno sa tim radom, izvodila se demontaža starog zidanog vijenca i izvedba novog armiranobetonskog vijenca spojenog na također novi horizontalni serklaž na vrhu svih nadozida objekta sa sjevernog i istočnog pročelja, tako da je i na dubini 20 cm ispod drvene grede nazidnice zid bio demontiran, a ona sama pridržana metalnim stupićima. Navedeni postupak je omogućio izmjenu dotrajalih dijelova grede nazidnice koja je bila najviše degradirana od svih krovnih elemenata. (*Slika 47.*)

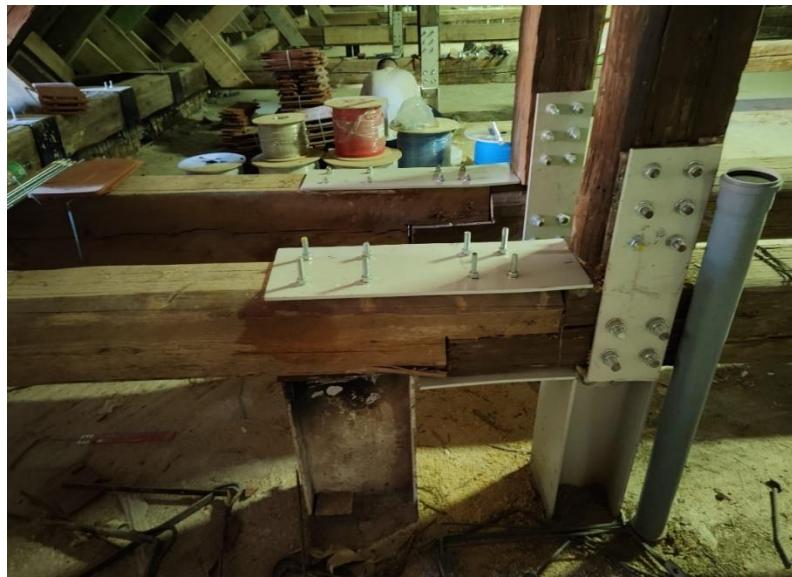
Slika 48. Ojačanje spoja novog sa starim dijelom vezne grede

Od ostalih elemenata su mijenjane i ruke, nekoliko stupova, pa čak i djelomično nekoliko veznih greda koje su spojene tesarskim spojem te je sam spoj ojačan navojnim šipkama prikazano na *Slici 46*.

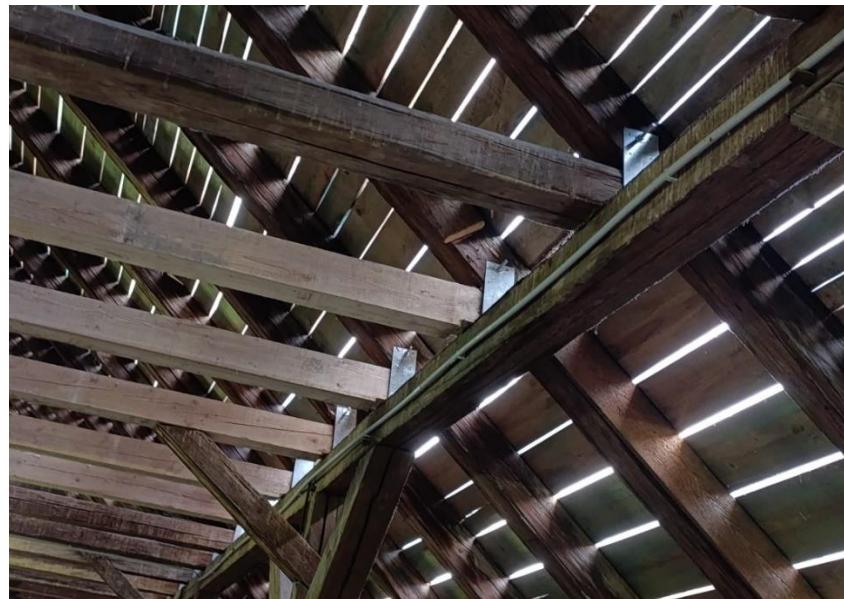
*Slika 50. Ojačanje spoja podrožnice, razupore i roga čeličnom "L" pločicom*

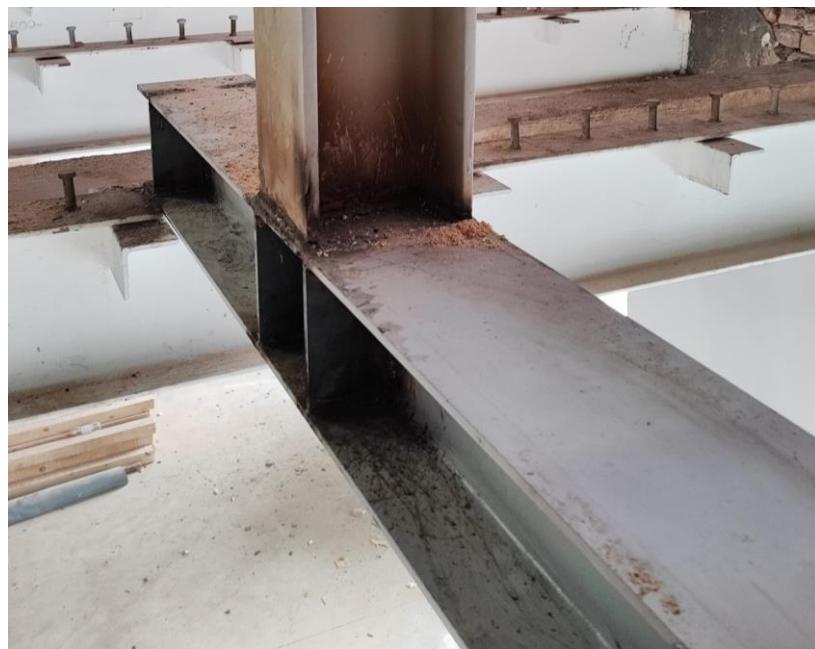
*Slika 52. "HEA" profil greda oslonjena na "IPE" profil grede pridržanja stropne AB ploče*

Najvažniji element ojačanja krovne konstrukcije su bili čelični „HEA“ stupovi centrirani točno ispod drvenih stupova konstrukcije visulje kako bi oni veznu gredu prihvatili točno ispod drvenih stupova te time stvorili novu, modificiranu konstrukciju stolice koja bi kasnije omogućila odstranjivanje veznih greda na rasponu između stupova svake glavne nosive ravnine. Kako je objekt bio bez armiranobetonske ploče iznad etaže 2.kata, koja je krajnja etaža ispod krovišta, između nosivih zidova velikih prostorija su originalno bile ugrađene drvene grede koje su bile podaščane, a iznad hodnika su gusto postavljeni drveni balvani koji su ostavljeni i nakon rekonstrukcije kao nosivi elementi iznad kojih je ugrađena armiranobetonska ploča. Između drvenih greda u velikim prostorijama su ugrađeni čelični „IPE“ profili visine 30 cm oslonjeni na ugrađene betonske ležajeve unutar nosivih zidova. Navedeni „IPE“ profili su kasnije služili kao oslonac za „HEA“ profile okomite na smjer „IPE“ profila i oslonjene na dva susjedna „IPE“ profila na pozicijama točno ispod drvenih stupova visulje kao što je prikazano na *Slici 52*. Sa druge strane se točno ispod drvenih stupova svih visulja glavnog dijela objekta nalazio unutrašnji nosivi zid udaljen samo 2,5 metara od vanjskog nosivog zida, te je na ta dva zida posebno oslonjen čelični „HEA“ profil točno ispod svake visulje te je na rubu takve grede iznad unutrašnjeg nosivog zida, a ispod drvenog stupa također ugrađen čelični „HEA“ stup koji je vijčano spojen sa čeličnim „U“ profilom koji je prihvatio svaku veznu gredu i drveni stup krovne konstrukcije (*Slika 53*).

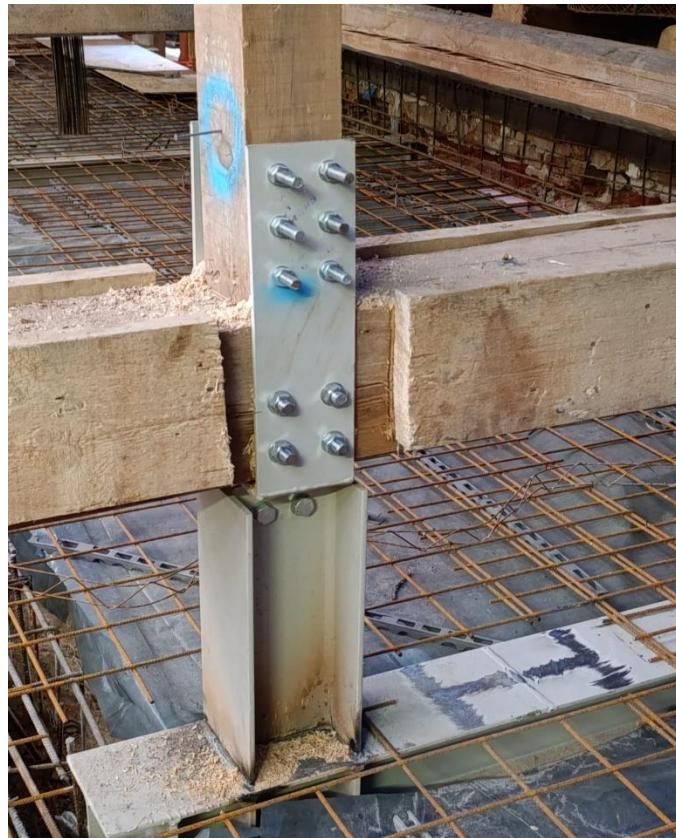
*Slika 53. Prihvaćanje vezne grede i drvenog stupa konstrukcije*

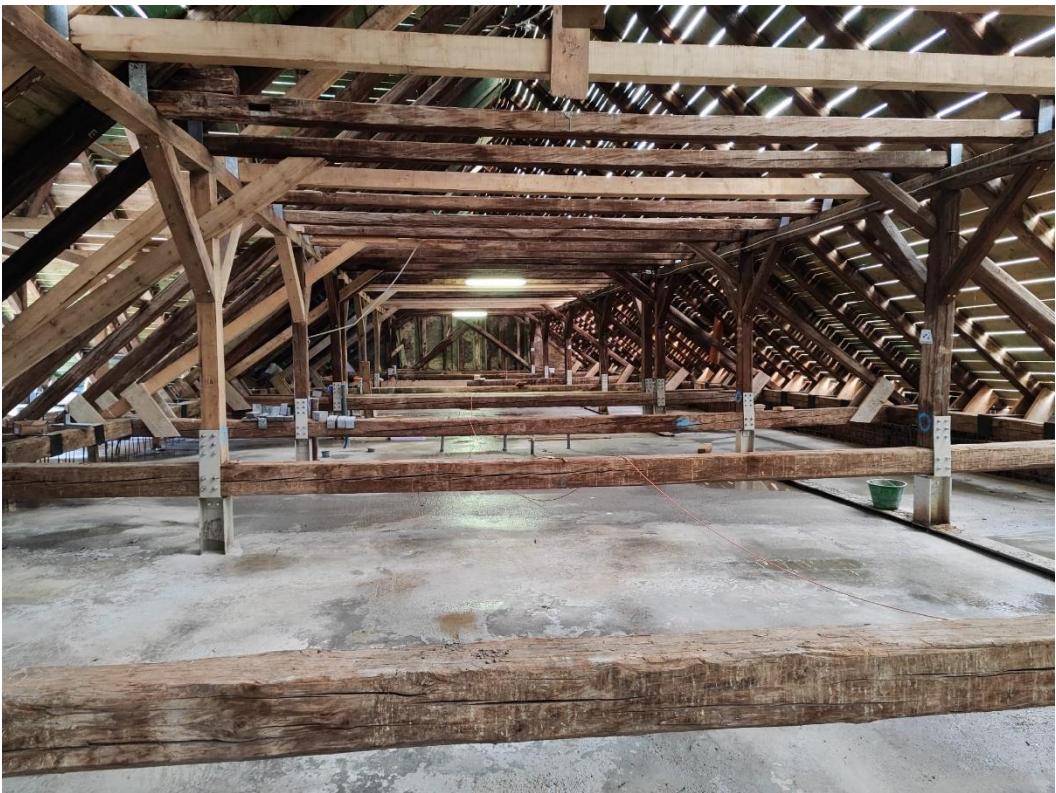
*Slika 54. Izbetonirana AB ploča potkrovlja*

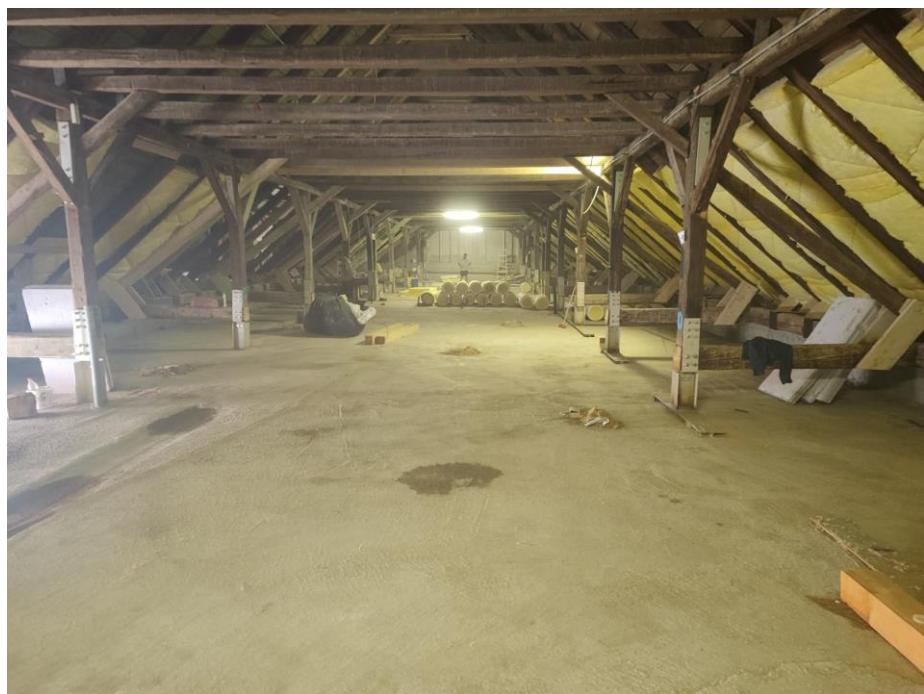
*Slika 55. Odsječene vezne grede konstrukcije krovišta*

Nakon, projektantom određenih, svih potrebnih radova na ojačanju krovne konstrukcije te betoniranju armiranobetonske ploče i ojačanja zidova oslanjanja krovišta, pristupilo se izmjeni krovne konstrukcije na način da su vezne grede, na rasponu razmaka između dva drvena stupa visulje, odsječene te je krovna konstrukcija nakon izmjene postala konstrukcija stolica (vidi *Slika 55.*), a time se dobila potrebna visina između betonske ploče i razupornih greda oslonjenih na podrožnice iznad drvenih stupova kako bi se ostvario koristan prostor. Dodatna izmjena elemenata krovne konstrukcije je bilo rezanje nekolicine rožnih greda kako bi se osigurao slobodan prostor za buduće velike krovne prozore gdje su vijčanim spojem ubaćene po dvije grede između rogova koji se ne sijeku, a između njih je originalno bio postavljen jedan rog koji je odsječen, te je to područje osigurano kao što je prikazano na *Slici 56.* i ojačano vijčanim spojevima.

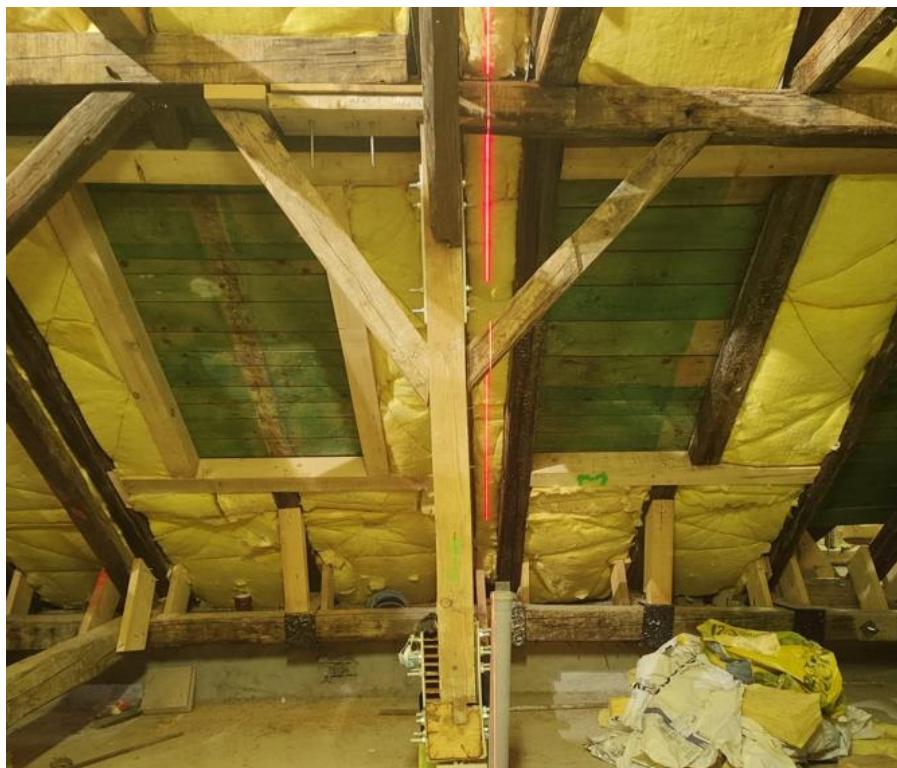
*Slika 56. Rezanje rogova za postavu krovnih prozora*

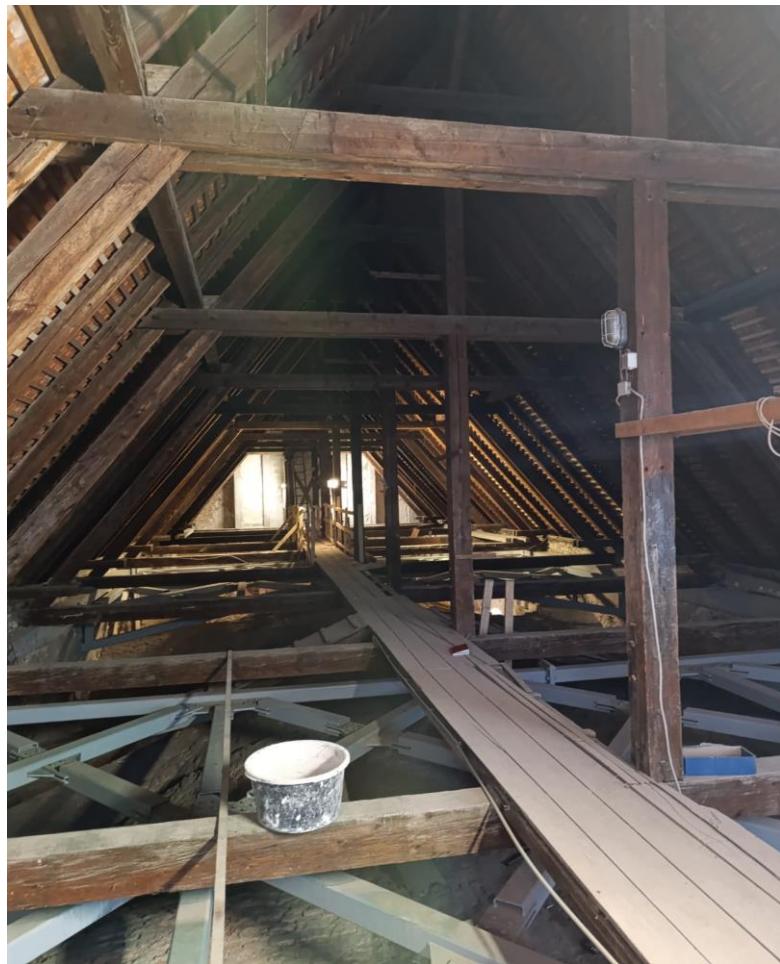
*Slika 60. Konstrukcija jednostrukog visulje na crkvi*

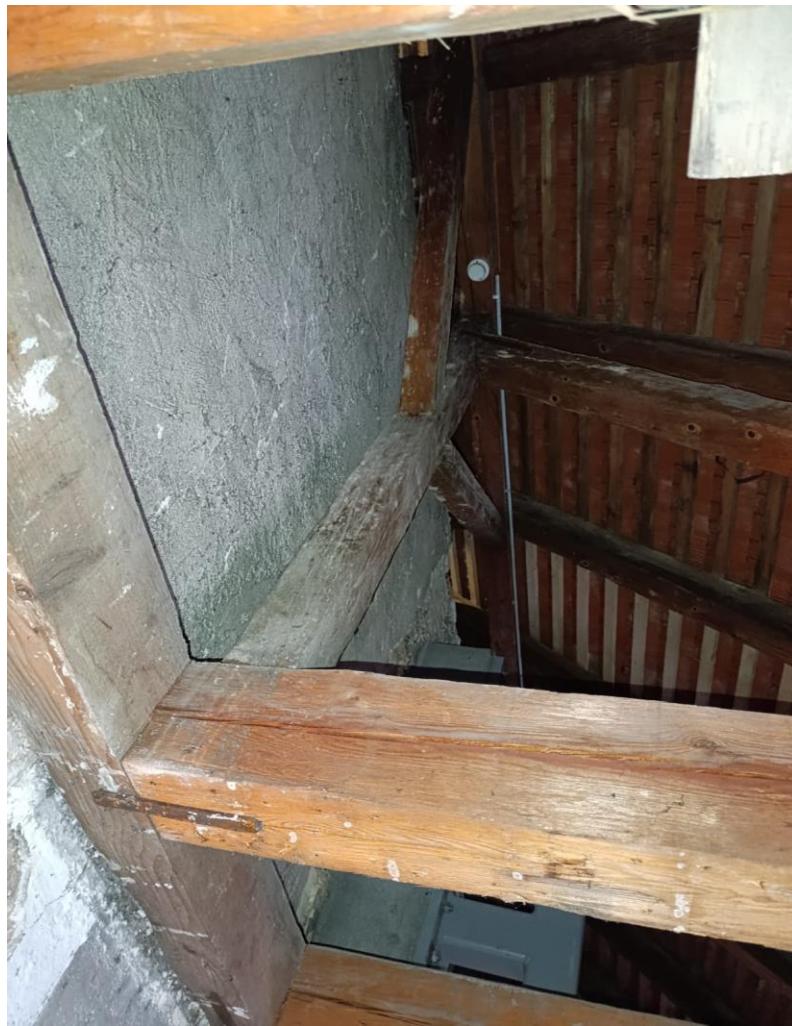
*Slika 61. Konstrukcija stolice malih bočnih krovišta*

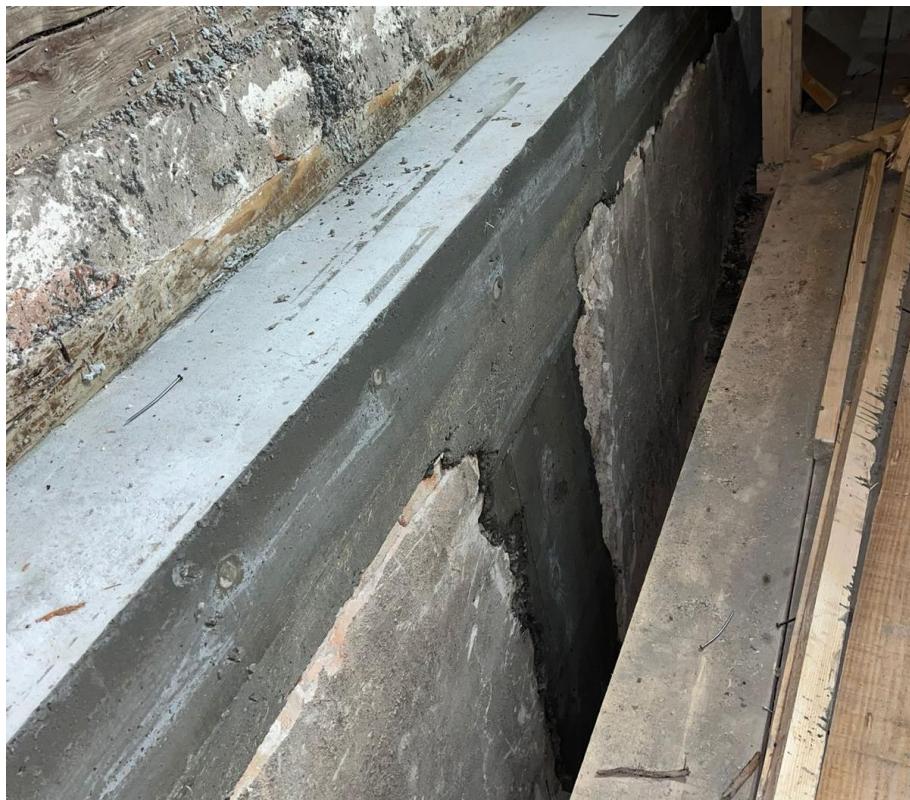
*Slika 62. Spoj vertikalnog sa horizontalnim serklažem*

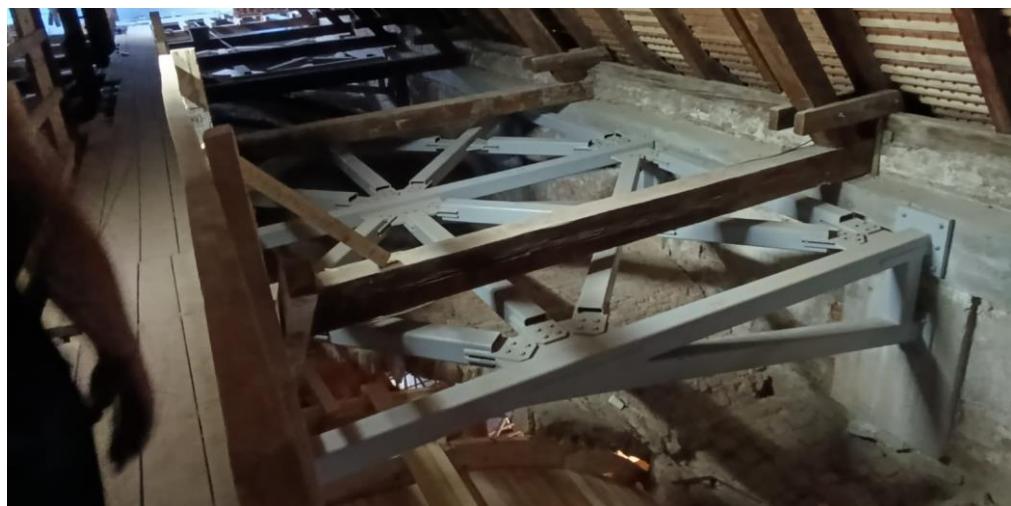
*Slika 63. Horizontalna čelična rešetkasta konstrukcija između unutarnjih nosivih zidova*

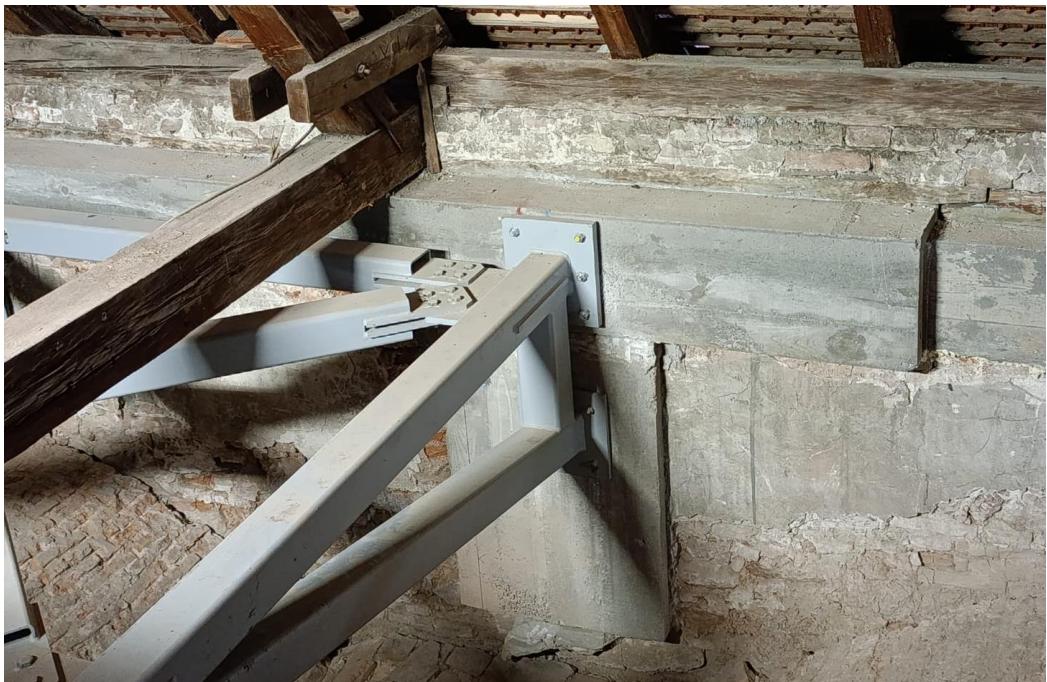
*Slika 65. Spoj konstrukcije navojnim šipkama kroz serklaže*

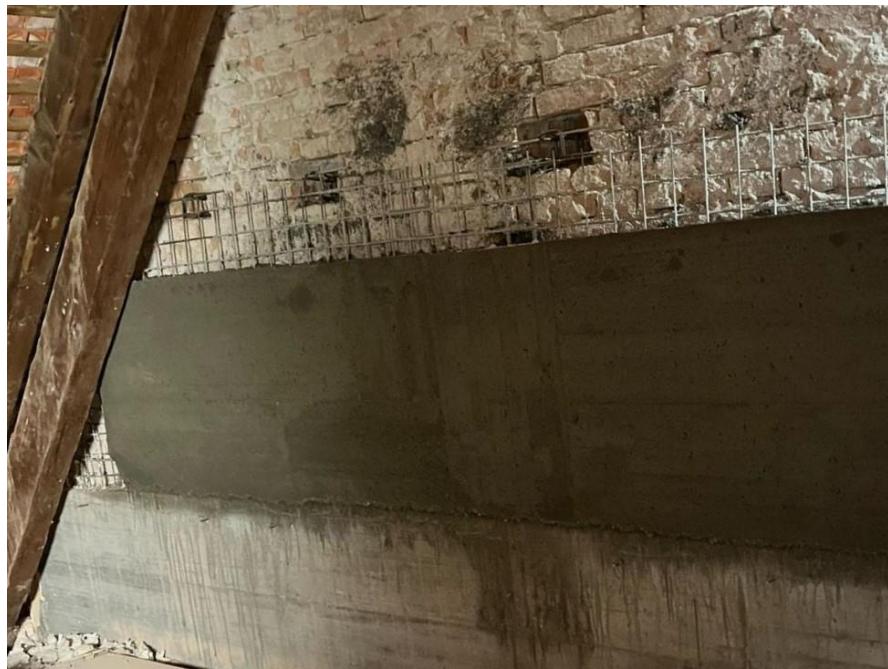
Slika 66. Betoniranje zabatnog zida

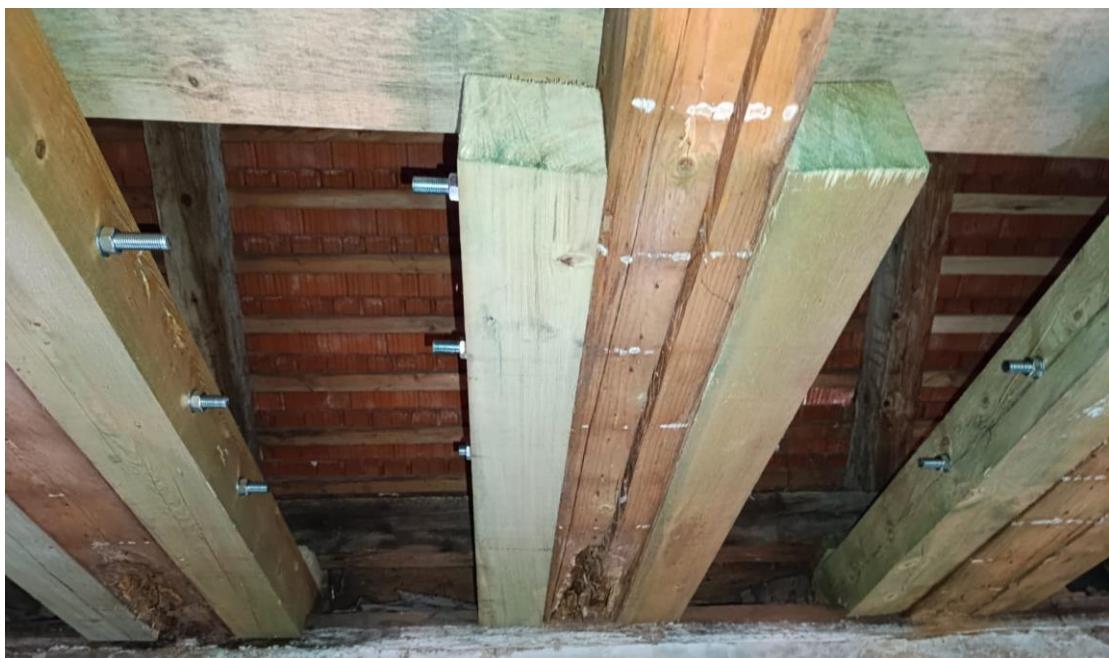
*Slika 68. Proteze od novih greda uz trošne grede obostrano*

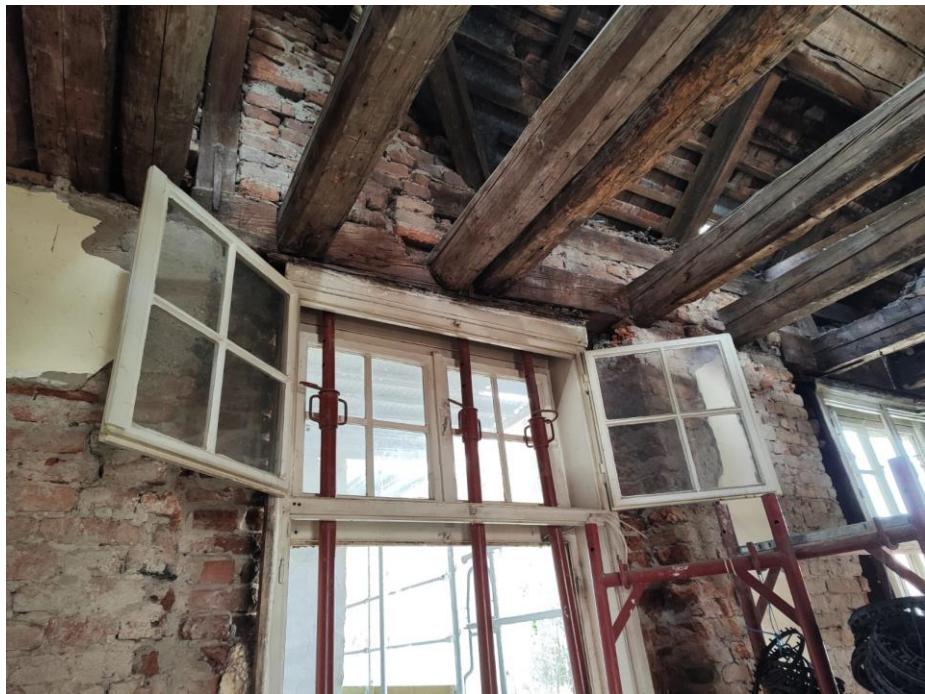
*Slika 72. Drveni nadvoj o koji se oslanjaju grede konstrukcije krovišta*

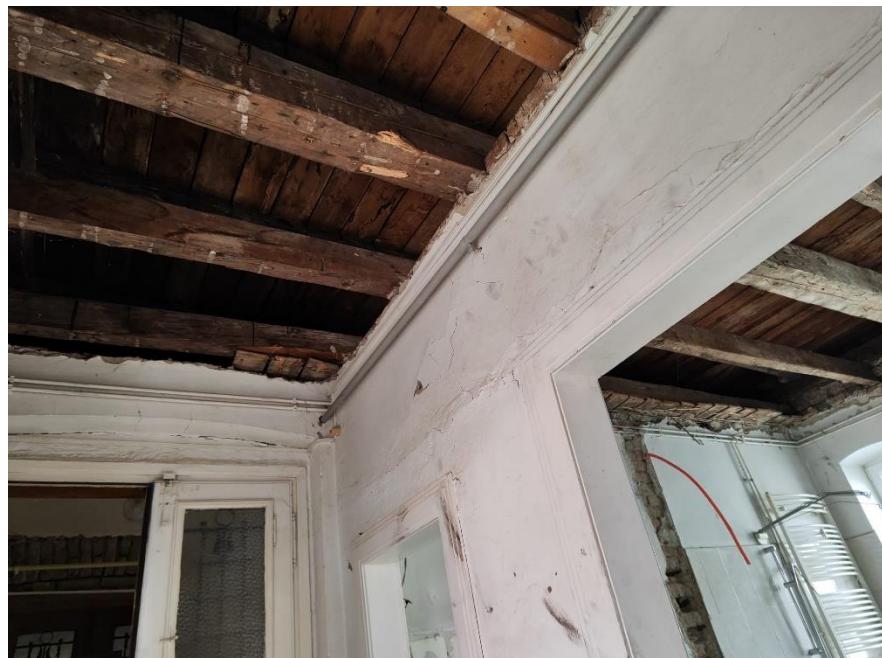
*Slika 75. Oslanjanje ravnog krova preko drvenih greda*

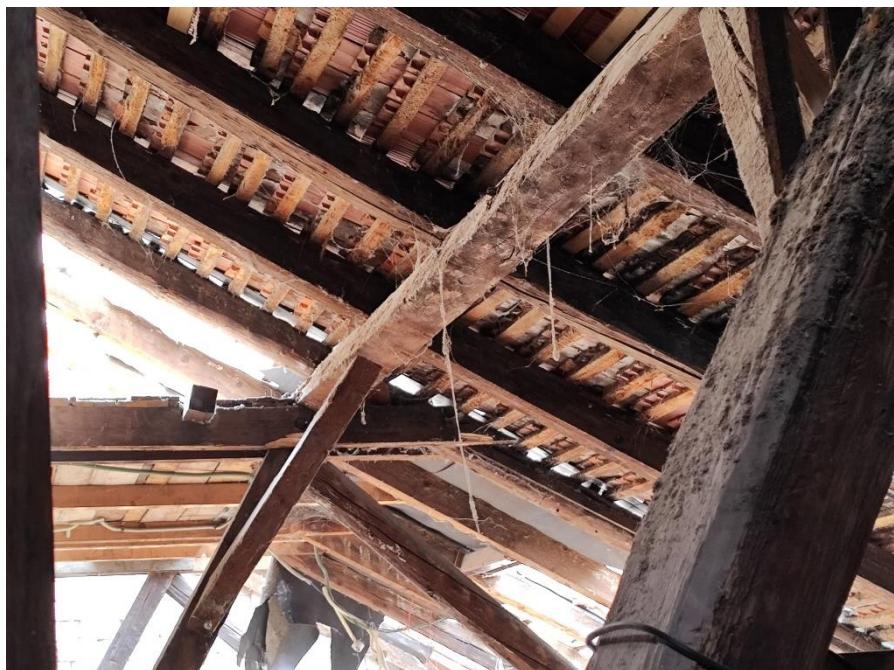
*Slika 77. Kosi stupovi konstrukcije krovišta*
