# Povijesna gradnja krovnih konstrukcija u suvremenom kontekstu - tehnologije obnove i ojačanja

**Master's thesis / Diplomski rad**

POVIJESNA GRADNJA KROVNIH KONSTRUKCIJA U  
SUVREMENOM KONTEKSTU – TEHNOLOGIJE OBNOVE I  
OJAČANJA

HR	<b>Povijesna gradnja krovnih konstrukcija u suvremenom kontekstu - tehnologije obnove i ojačanja</b>
ENG	<b>Historical roof structures in the modern context - technologies of restoration and reinforcement</b>

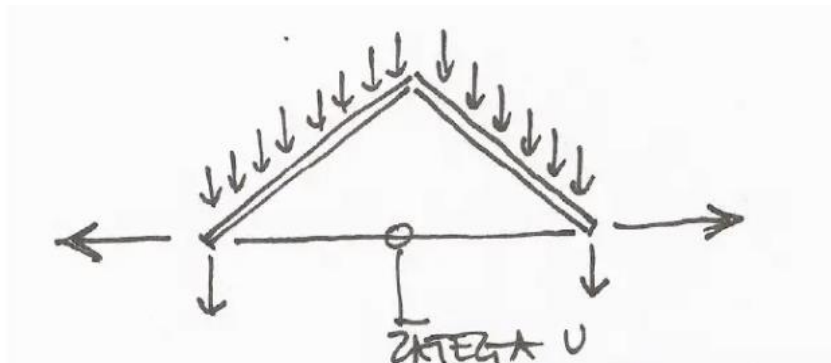
oslonjen na zidove može biti armiranobetonska ploča, strop od drvenih greda ili slično, ali svakako mora služiti kao zatega.

Slika 2. Roženički krov sa čeličnom zategom (prijenos sila) [2]

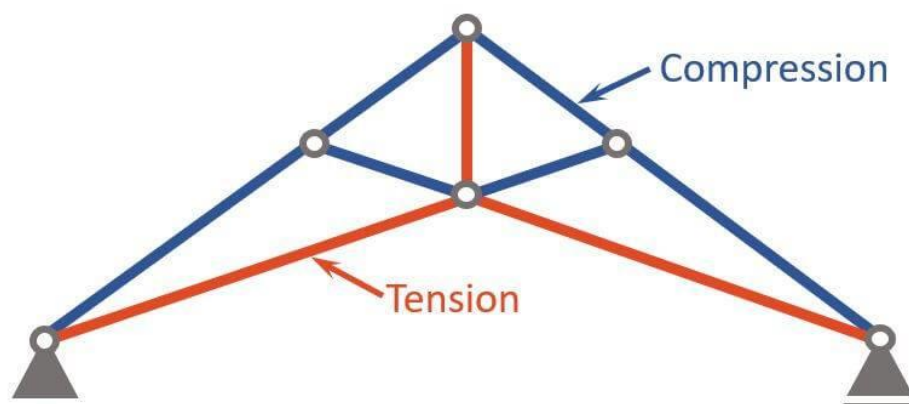
U odnosu na, u prethodnom dijelu navedenoj, „Howe“ konstrukciji krovišta, u ovoj konstrukciji je iznimna važnost čelične zatege u sredini koja potpuno mijenja odnose opterećenja u elementima krovišta, pa tako uz rogove koji su u potpunosti tlačno opterećeni te zatege koja može biti samo vlačno opterećena, vezne grede zbog same zatege mijenjaju prijenos opterećenja, te su iznad točke ukrštavanja i spoja sa zategom tlačno opterećene, a ispod te točke vlačno opterećene (*vidljivo na Slici 15.*). [7]

*Slika 15. Opterećenost elemenata ukrštenog krovišta*

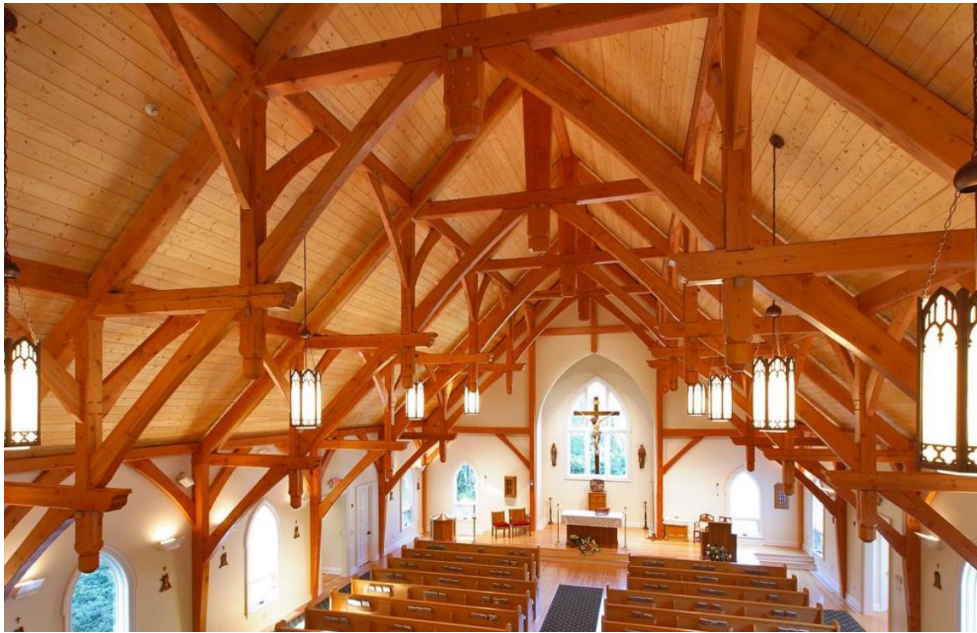
Tip konstrukcije krovišta sa oslonjen na konzolne nosače (engl. „Hammer-beam truss“) vidljiv na *Slici 13. (dolje desno)* je vrsta krovišta sa specifičnim načinom oslanjanja na nosive zidove na način da navedene konzole omogućuju pridržavanje uzdignute krovne vezne grede koja također prihvaća u svojoj polovici raspona vertikalni stup koji dolazi do sljemenog spoja rogova. Ovakav sustav krovišta uglavnom se koristio u srednjevjekovnim i gotičkim objektima velikih dvorana i crkava. Važna arhitekturna značajka ovog krovišta je da kod njega prostor potkrovlja u biti ne postoji, samo krovište je strukturnim značajkama najneučinkovitije, najproblematičnije i najneobičnije po pitanju prijenosa opterećenja za jedno krovište. Elementi ovog krovišta su pod utjecajem značajnih momenata savijanja i smicanja, posebice stupovi i kosi elementi. Tako je zanimljivost kod projektiranja ovog krovišta da je pri proračunima otpornosti opterećenja potrebno oba ležaja stupova o koje se krovište oslanja označiti kao nepomične, jer bi u slučaju jednog nepomičnog ležaja te jednog kliznog ležaja ovo krovište dalo nerealno prevelike momente savijanja u stupovima. Kod ovog krovišta je zanimljivost raspodjela sile opterećenja koja sa vertikalnog stupa iz sljemenog spoja rogova opterećuje malu veznu gredu koja se nalazi vrlo blizu samog sljemenog krovišta, spaja dva roga te najveći dio svog opterećenja prenosi na kosnike koji se oslanjaju na stupiće koji također prihvaćaju opterećenja dijela roga i prenose ga na malu „gredu s prepustom“ koja je oslonjena na novi stupić ispod nje i pridržana kosnikom u drugoj točki sve do one zadnje koja više nije oslonjena na stupić, već na nosivi stup u ravni

zidova objekta. Kod ove vrste konstrukcije, važno je naglasiti kako je potrebno osigurati i stabilizaciju izvan ravnine, jer ovo krovšte ima tendenciju bočnog savijanja. [7]

Slika 18. Primjer krovšta sa konzolnim nosačima - St. Patrick Church, Redding, SAD [7]

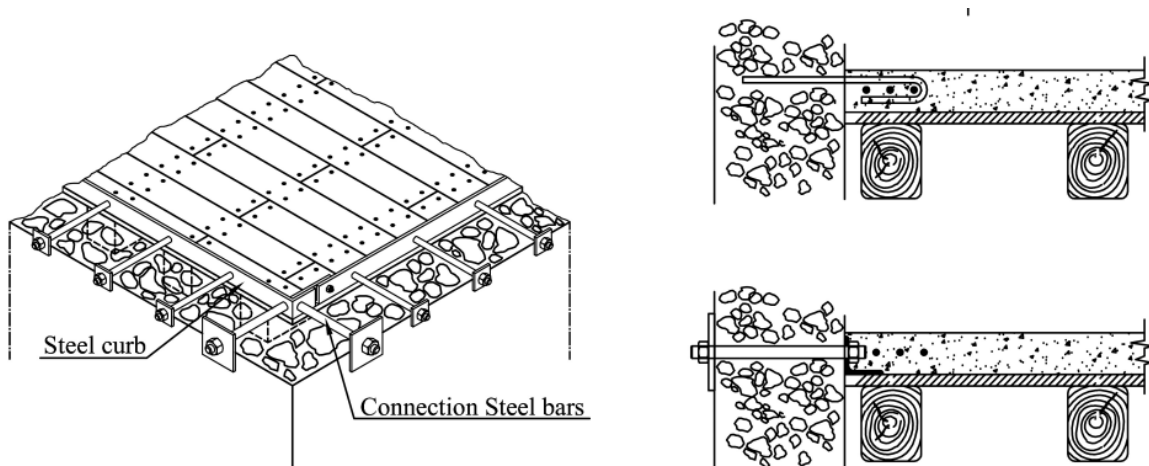
Kako bi se povećala nosivost poda potkrovlja koji je oslonjen na vezne grede, tj. kako bi se opterećenje ravnomjerno raspodijelilo, te na taj način osigurala i bočna stabilnost nosivih veznih greda od konstrukcije krovišta, ugrađuju se čelične ploče, drvo ili ploče od drva prikovane čavlima ili vijcima na glavne grede. [12] Pored svih navedenih ojačanja, možda i najefikasnija je jedna od najčešće korištenih i najučinkovitijih tehnika za ojačavanje podova, ugradnja nove, tanke betonske ploče visine 40–50 mm na postojeće vezne drvene grede kao što je vidljivo na *Slici 28. (gore lijevo i dolje lijevo)*. Novi kompozitni dio osigurava značajno povećanje krutosti poda, dok je betonska ploča povezana s rubnim nosivim zidovima na koje se krovište oslanja i može pružiti učinkovito djelovanje ploče poboljšavajući bočnu otpornost na opterećenje zidanih elemenata zgrada u seizmičkim područjima. [10] Armiranobetonska ploča treba biti zadovoljavajuće povezana sa vanjskim nosivim zidovima, a to se postiže na nekoliko načina. Jedan od načina je urezivanje nosivog zida i ubetoniranje ploče u urezani dio što može oslabiti nosivost zida ukoliko se iznad navedenog ureza nastavlja zid ili nadozid koji pridržava krovište. Drugi način je ugradnja čeličnih „L“ profila na rubovima ploče, tj. u spoju ploče i nosivog zida te sidrenje u zidove što je vidljivo na *Slici 29*. Najučinkovitija opcija je kombinacija urezivanja armiranobetonske ploče i ugradnja sidara u nosive zidove. [12]

*Slika 29. Način povezivanja AB ploče sa nosivim zidovima [12]*

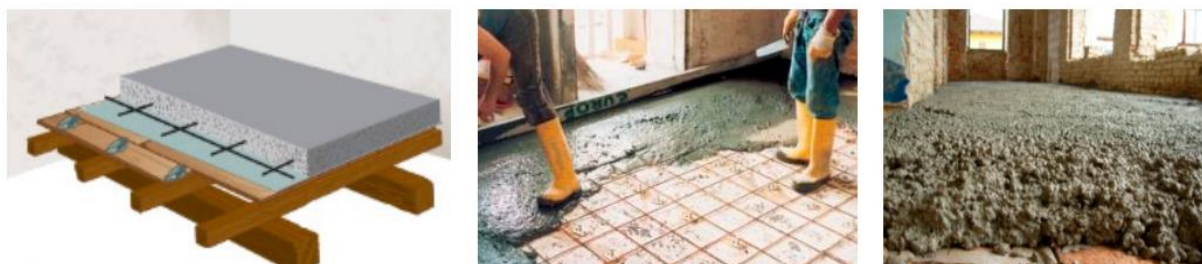
*Slika 30. Ugradnja betonske ploče preko veznih greda objekta [14]*

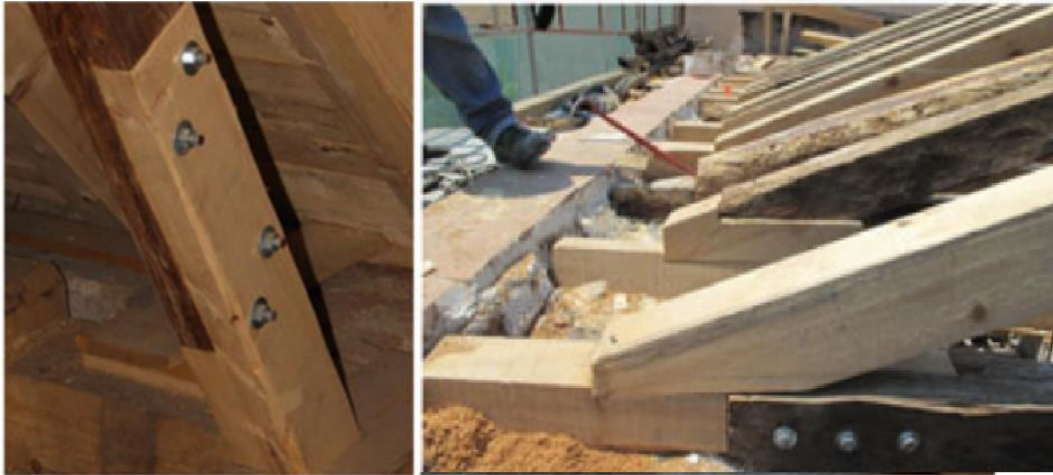
Osim ugradnje ojačanja u vidu drvene proteze, ovakav spoj se može još ojačavati i bočnim, vijčano spojenim pločicama, metalnim vijcima, trakom za uvezivanje i navojnim šipkama prikazano na Slici 37. Važno je napomenuti da način ojačanja ovisi o stanju opterećenja spoja i vrsti naprezanja za koje je potrebno prenijeti opterećenje. Kod svih navedenih ojačanja spojeva dimenzioniranje odabrane tehnike temelji se na proračunu otpornosti na smicanje novih spojnih elemenata. [12] Izvedba spoja vezne grede i rogova je ključna, zbog toga jer su to najčešće zone u kojima je biološko degradiranje najveće, a u tom spoju su i visoke razine naprezanja zato što predstavljaju zone koja su ondje koncentrirana. Spojevi moraju biti u stanju oduprijeti se horizontalnim pomacima. Sile trenja su nedovoljne da se odupru horizontalnim pomacima uzrokovanim potresima, pa je stoga adekvatno, proračunato sidrenje i ojačanje spoja nužno. Tlačno opterećenje pri ovakvim spojevima se prenosi kontaktnim površinama drvenih elemenata, dok se vlačna opterećenja najčešće prenose metalnim ugradbenim elementima ojačanja spoja. [13]

*Slika 36. Spoj novog dijela elementa sa starim zdravim dijelom nosivog elementa uz ojačanje navojnim šipkama [12]*

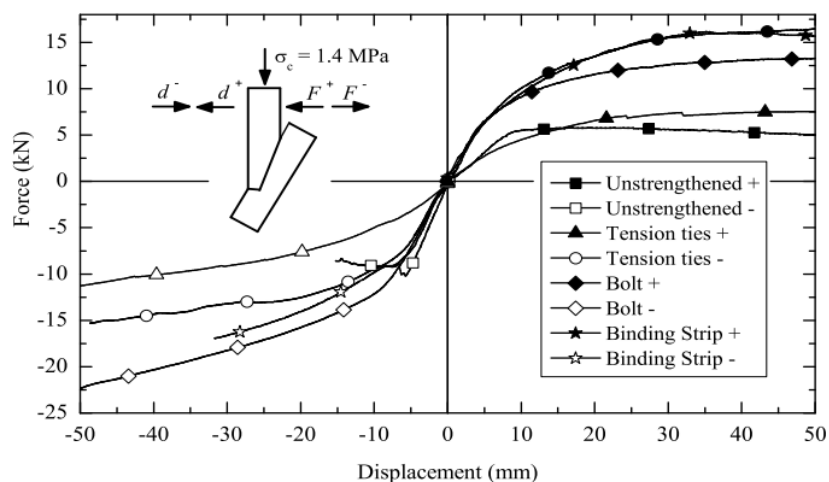
Za navedeni spoj su provođena ispitivanja elasto-plastičnog ponašanja spoja vezne grede i roga koji se oslanja na nju u slučaju gdje se rog na veznu gredu oslanja pod kutom od  $30^\circ$  i pod kutom  $60^\circ$ . Na Slikama 38. i 39. je vidljivo promatranje i rezultati neojačanog spoja u odnosu na različite veličine pritiskujućeg i odizujućeg opterećenja. Stanje spoja predstavljaju nelinearne krivulje zavisnosti povećanja pomaka uslijed povećanja opterećenja na kojima su prikazane točke, tj. znakovi koji prikazuju koliki je pomak roga pri spoju pri točno određenim veličinama sila koje se nanose na ispitivani spoj. [13]

Slika 38. Ovisnost pomaka grede pri spoju s rogom pod kutom  $30^\circ$  pri različitim ojačanjima [13]

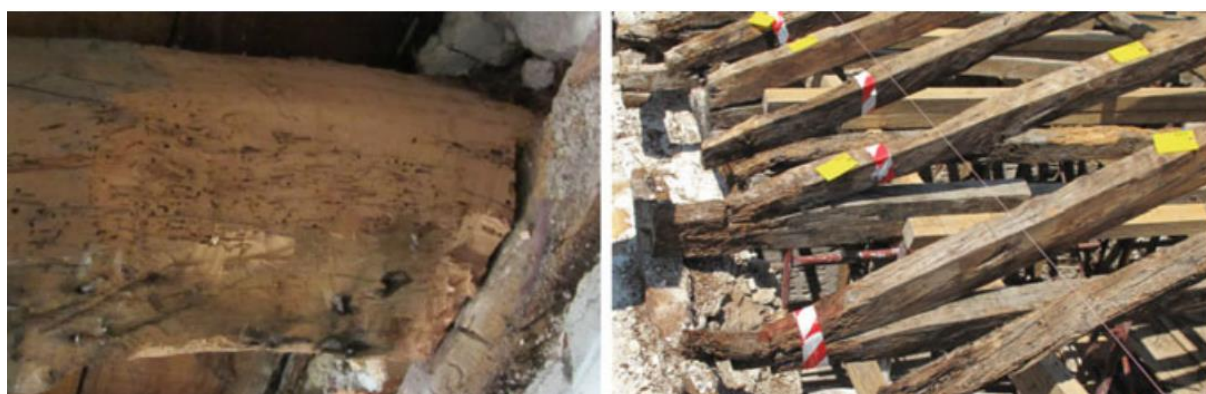
Završeci veznih nosivih greda, ugrađeni u zidane zidove ili naslonjeni na njih, su najviše izložene zone biološkim utjecajima. Kako bi se, pri obnovi krovništva, spriječila bilo kakva biološka degradacija obnovljenog drveta krovništva, krajevi greda obično su obojeni bojom, premazani uljem, otopinom olova ili katranom. [12]

Slika 40. Primjer oštećenja oslonca veznih greda na nosivim zidovima [12]

Tako uglavnom poznajemo tri glavna razloga za propadanje drvenih krovišta, a to su: problemi raspadanja drveta najčešće u područjima oslanjanja konstrukcije krovišta (vidi *Slika 40.*), oštećenje ili nedostatak čvrstoće ili krutosti spojeva te oštećenje ili nedostatak čvrstoće ili krutosti jednog elementa ili cijele drvene građe strukture. Prema tome, izvore oštećenja drvenih krovišta nalazimo u nekoliko točaka:

Oštećenja ne moraju biti toliko izražena kao na prethodnoj slici, ali i manja oštećenja na osloncima veznih greda na nosive zidove mogu uzrokovati znatne deformacije tokom vremena poput nejednolikog slijeganja krovnih nosivih ravnina uslijed oštećenja kraja rogova i veznih greda na osloncu nosivih zidova vidljivo na *Slici 40*. [15]

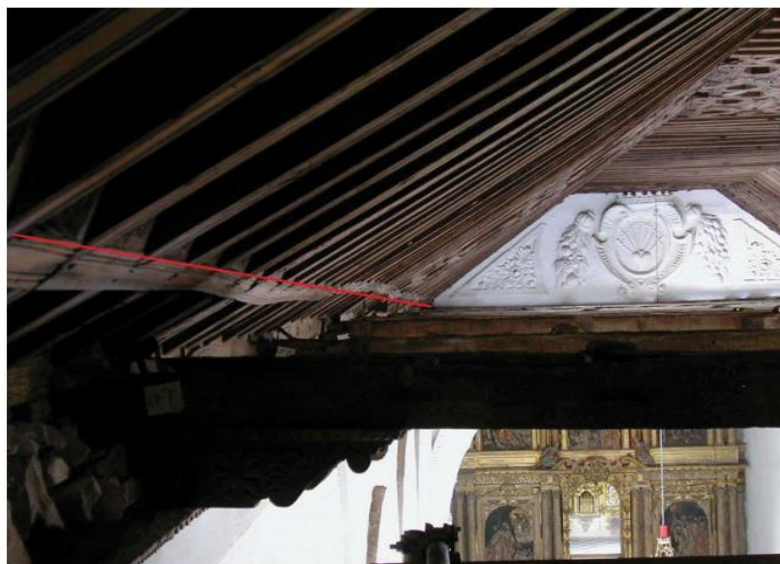
*Slika 41. Prikaz nejednolike deformacije krovnih ravnina [15]*

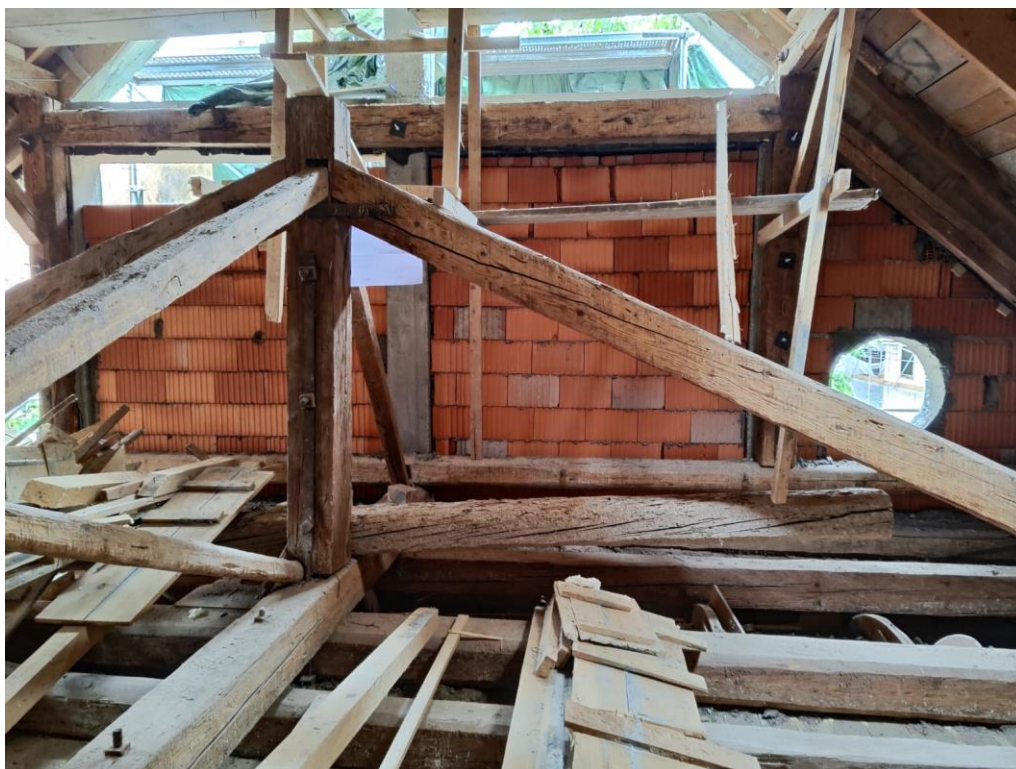
*Slika 46. Gradnja novog zabatnog zida*

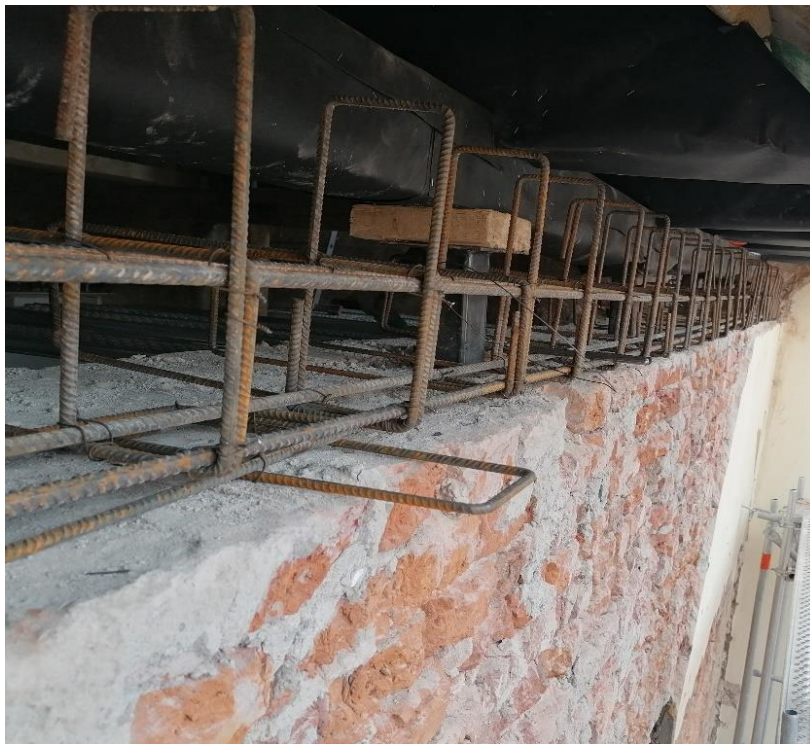
Prvi korak je bila demontaža starog pokrova i letvi, no intervencija je bila takva da zamjena pokrova nije utjecala na tijek radnji izmjene krovne konstrukcije, tako da je prvi korak pri radovima na konstrukciji krovništa bila zamjena trulih i na ostale načine neuporabljivih drvenih elemenata krovništa. Paralelno sa tim radom, izvodila se demontaža starog zidanog vijenca i izvedba novog armiranobetonskog vijenca spojenog na također novi horizontalni serklaž na vrhu svih nadozida objekta sa sjevernog i istočnog pročelja, tako da je i na dubini 20 cm ispod drvene grede nazidnice zid bio demontiran, a ona sama pridržana metalnim stupićima. Navedeni postupak je omogućio izmjenu dotrajalih dijelova grede nazidnice koja je bila najviše degradirana od svih krovnih elemenata. (Slika 47.)

*Slika 47. Armiranje horizontalnog serklaža oko drvene grede nazidnice*

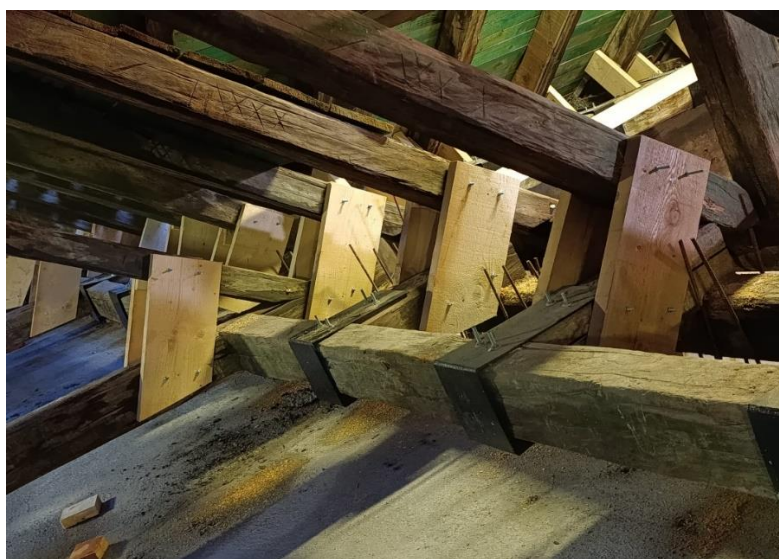
*Slika 49. Ojačanje čeličnim "U" profilima(crni metal) i drvenim fosnama*

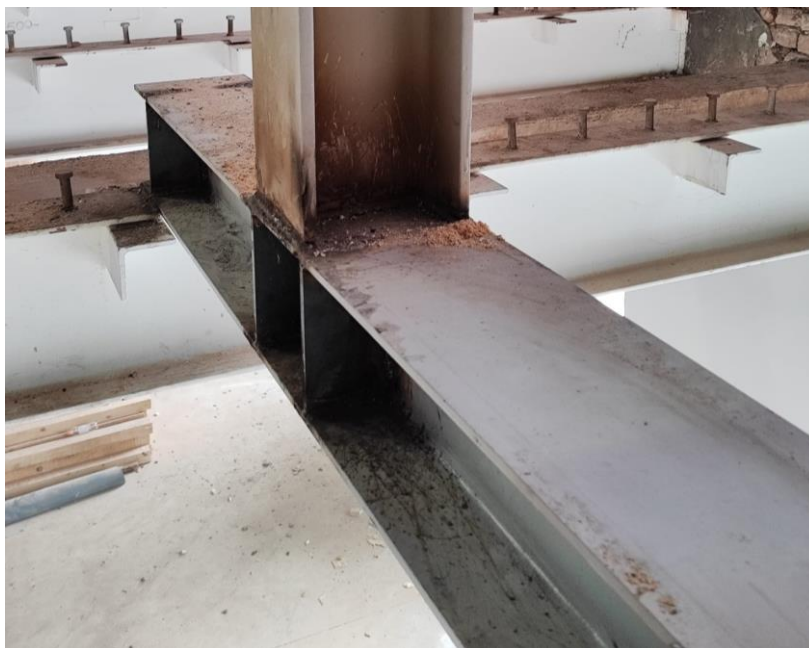
Najvažniji element ojačanja krovne konstrukcije su bili čelični „HEA“ stupovi centrirani točno ispod drvenih stupova konstrukcije visulje kako bi oni veznu gredu prihvatili točno ispod drvenih stupova te time stvorili novu, modificiranu konstrukciju stolice koja bi kasnije omogućila odstranjivanje veznih greda na rasponu između stupova svake glavne nosive ravnine. Kako je objekt bio bez armiranobetonske ploče iznad etaže 2.kata, koja je krajnja etaža ispod krovišta, između nosivih zidova velikih prostorija su originalno bile ugrađene drvene grede koje su bile podašćane, a iznad hodnika su gusto postavljeni drveni balvani koji su ostavljeni i nakon rekonstrukcije kao nosivi elementi iznad kojih je ugrađena armiranobetonska ploča. Između drvenih greda u velikim prostorijama su ugrađeni čelični „IPE“ profili visine 30 cm oslonjeni na ugrađene betonske ležajeve unutar nosivih zidova. Navedeni „IPE“ profili su kasnije služili kao oslonac za „HEA“ profile okomite na smjer „IPE“ profila i oslonjene na dva susjedna „IPE“ profila na pozicijama točno ispod drvenih stupova visulje kao što je prikazano na *Slici 52*. Sa druge strane se točno ispod drvenih stupova svih visulja glavnog dijela objekta nalazio unutrašnji nosivi zid udaljen samo 2,5 metara od vanjskog nosivog zida, te je na ta dva zida posebno oslonjen čelični „HEA“ profil točno ispod svake visulje te je na rubu takve grede iznad unutrašnjeg nosivog zida, a ispod drvenog stupa također ugrađen čelični „HEA“ stup koji je vijčano spojen sa čeličnim „U“ profilom koji je prihvatio svaku veznu gredu i drveni stup krovne konstrukcije (*Slika 53*).

*Slika 52. "HEA" profil greda oslonjena na "IPE" profil grede pridržanja stropne AB ploče*

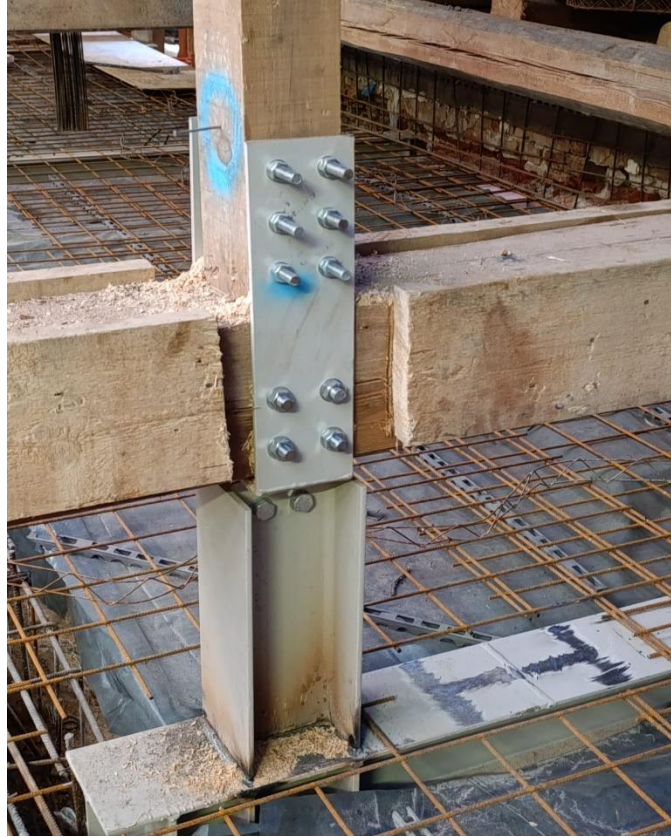
*Slika 53. Prihvatanje vezne grede i drvenog stupa konstrukcije*

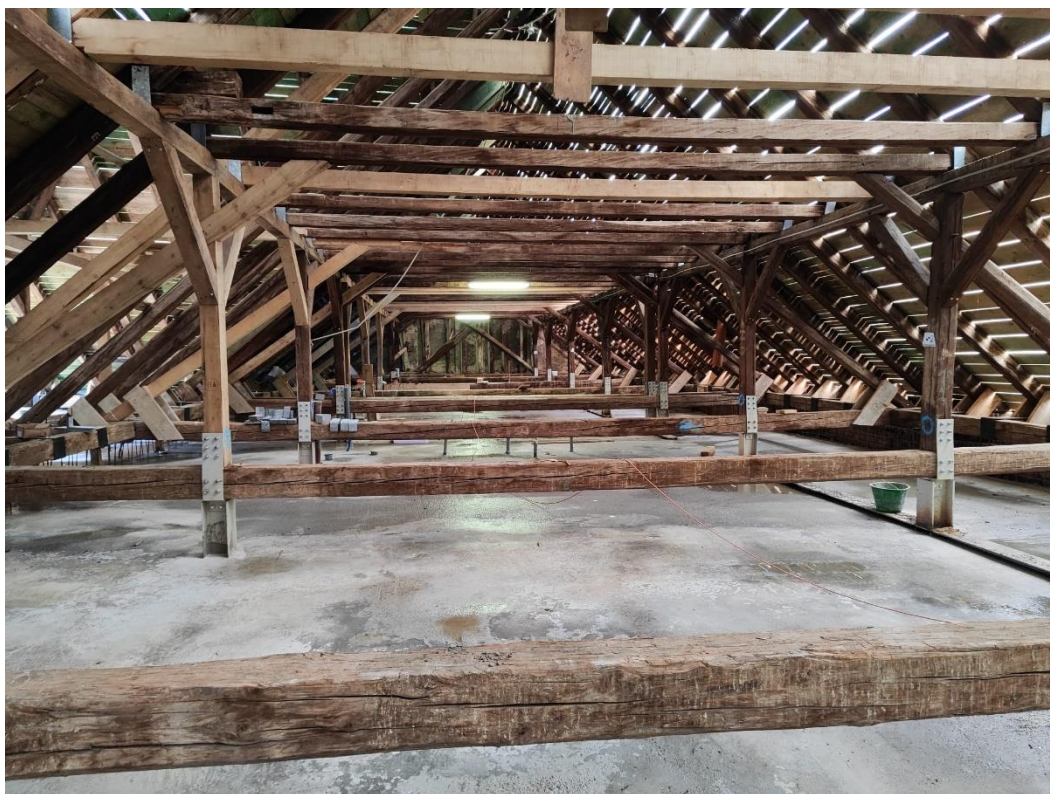
*Slika 54. Izbetonirana AB ploča potkrovlja*

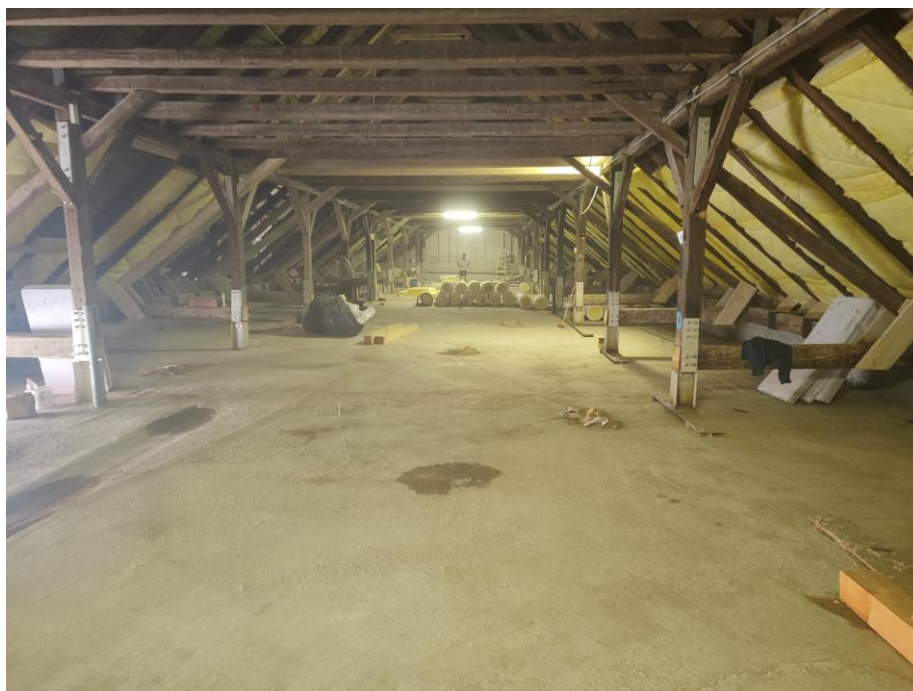
Nakon, projektantom određenih, svih potrebnih radova na ojačanju krovne konstrukcije te betoniranju armiranobetonske ploče i ojačanja zidova oslanjanja krovišta, pristupilo se izmjeni krovne konstrukcije na način da su vezne grede, na rasponu razmaka između dva drvena stupa visulje, odsječene te je krovna konstrukcija nakon izmjene postala konstrukcija stolica (vidi *Slika 55.*), a time se dobila potrebna visina između betonske ploče i razupornih greda oslonjenih na podrožnice iznad drvenih stupova kako bi se ostvario koristan prostor. Dodatna izmjena elemenata krovne konstrukcije je bilo rezanje nekolicine rožnih greda kako bi se osigurao slobodan prostor za buduće velike krovne prozore gdje su vijčanim spojem ubačene po dvije grede između rogova koji se ne sijeku, a između njih je originalno bio postavljen jedan rog koji je odsječen, te je to područje osigurano kao što je prikazano na *Slici 56.* i ojačano vijčanim spojevima.

*Slika 55. Odsječene vezne grede konstrukcije krovišta*

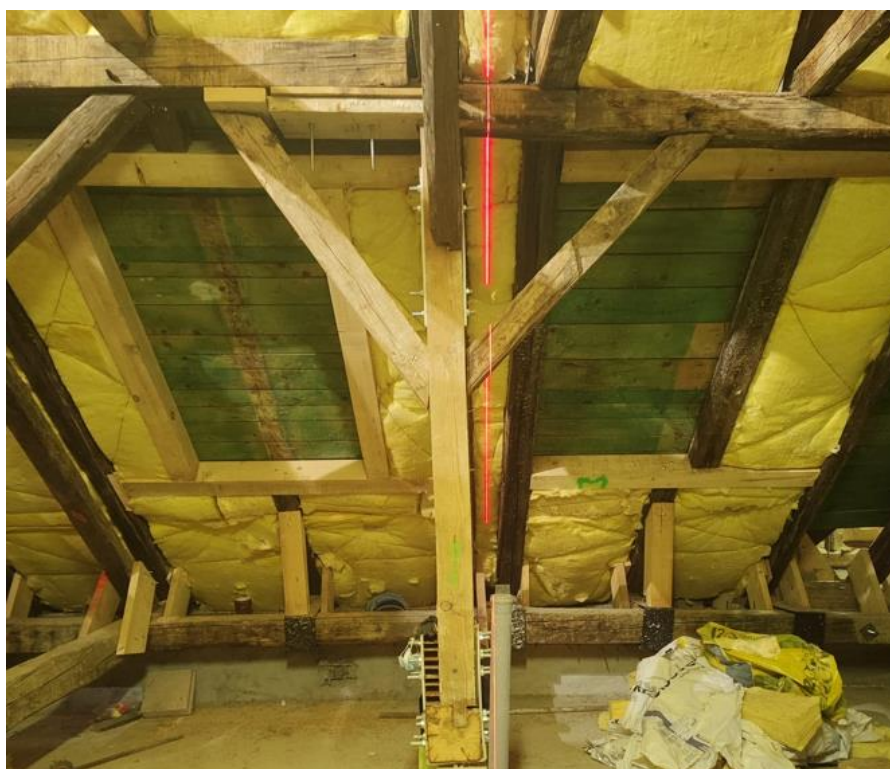
*Slika 56. Rezanje rogova za postavu krovnih prozora*

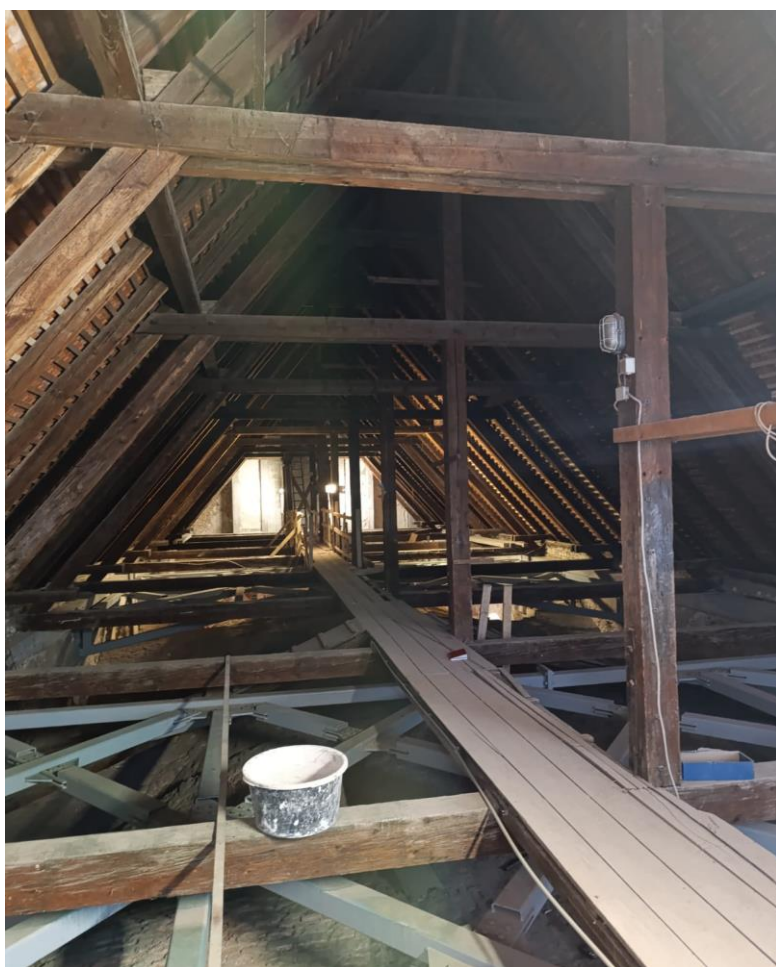
*Slika 60. Konstrukcija jednostruke visulje na crkvi*

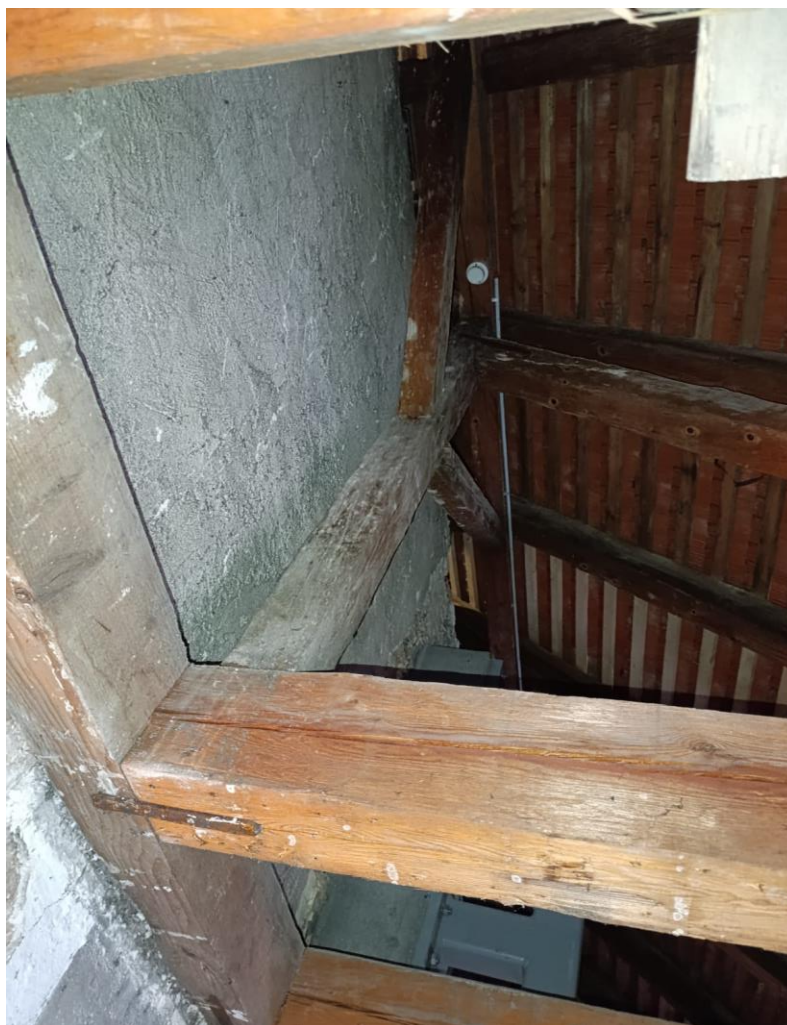
*Slika 61. Konstrukcija stolice malih bočnih krovišta*

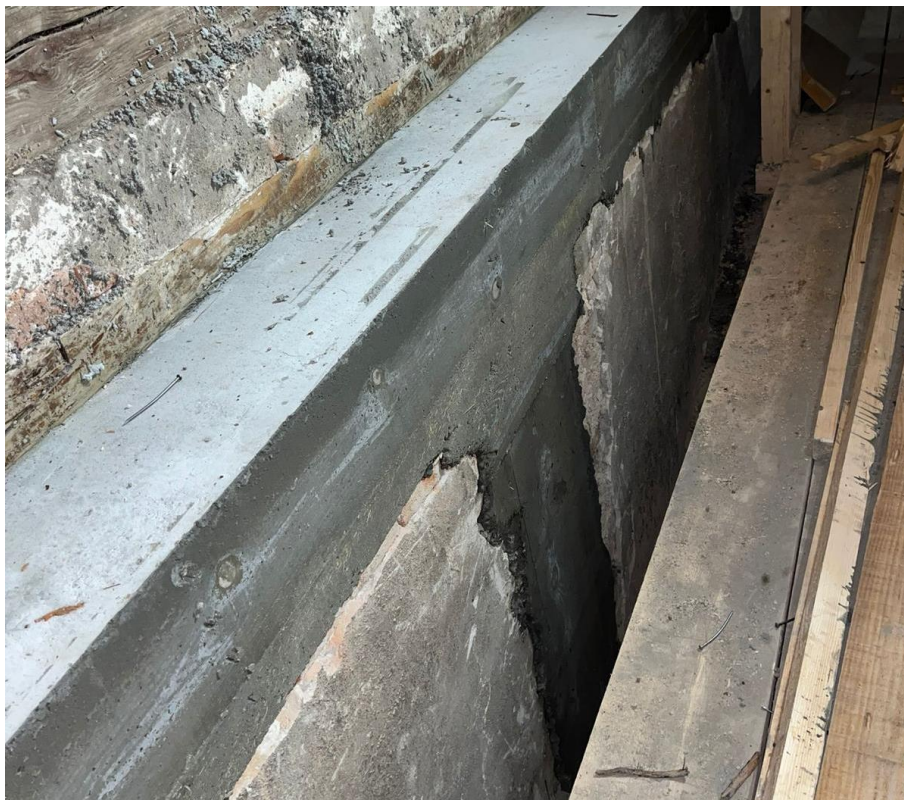
*Slika 62. Spoj vertikalnog sa horizontalnim serklažem*

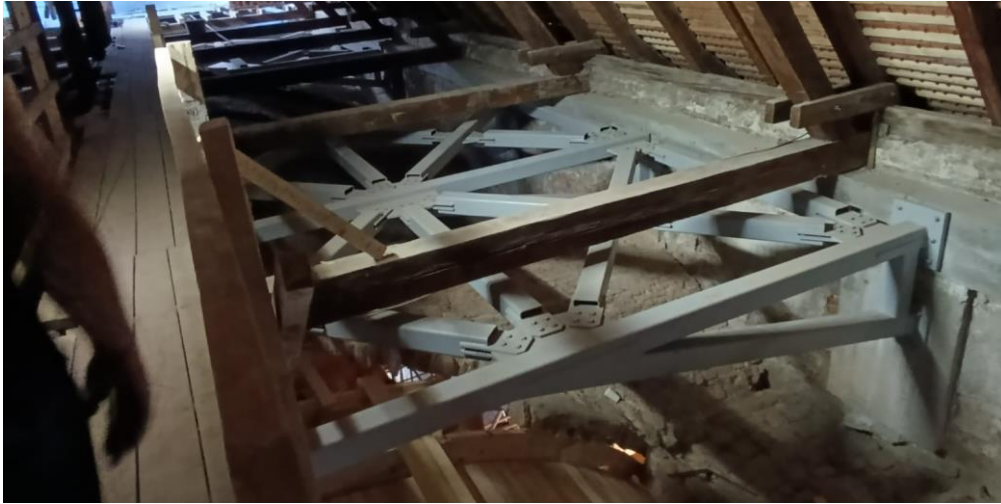
U bočne prostore malih krovista su posebno, u vertikalne serklaže vijčano sidrene čelične rešetkaste konstrukcije koje služe za ostvarivanje bočne stabilnosti dijelova objekta između vanjskih i unutarnjih nosivih zidova. Na središnjem dijelu objekta ispod konstrukcije krovista

*Slika 63. Horizontalna čelična rešetkasta konstrukcija između unutarnjih nosivih zidova*

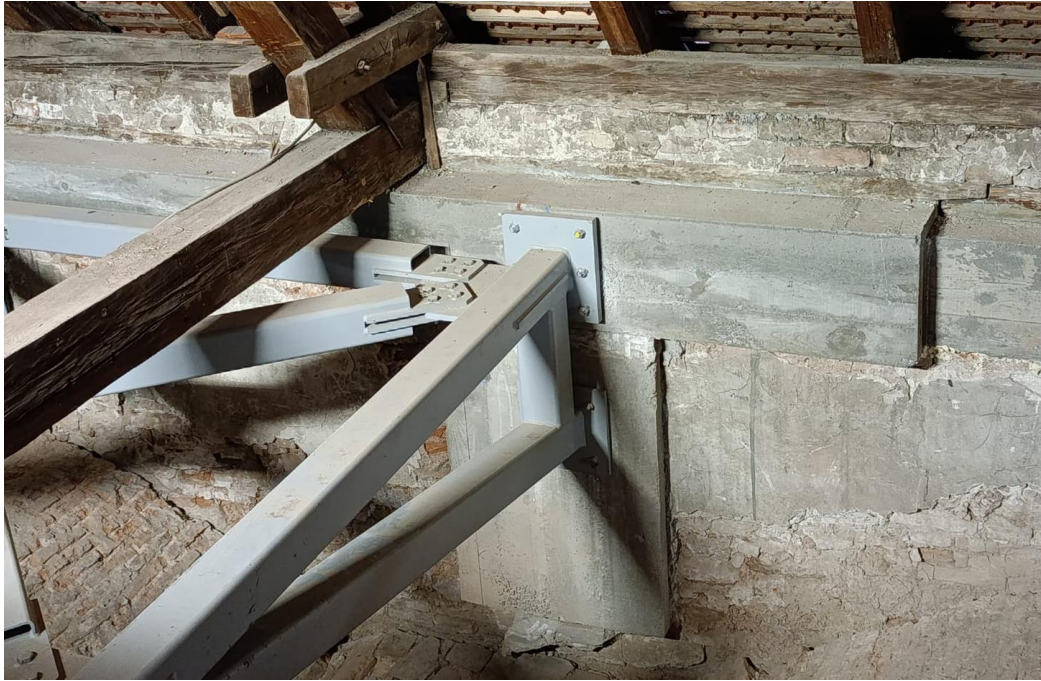
*Slika 65. Spoj konstrukcije navojnim šipkama kroz serklaže*

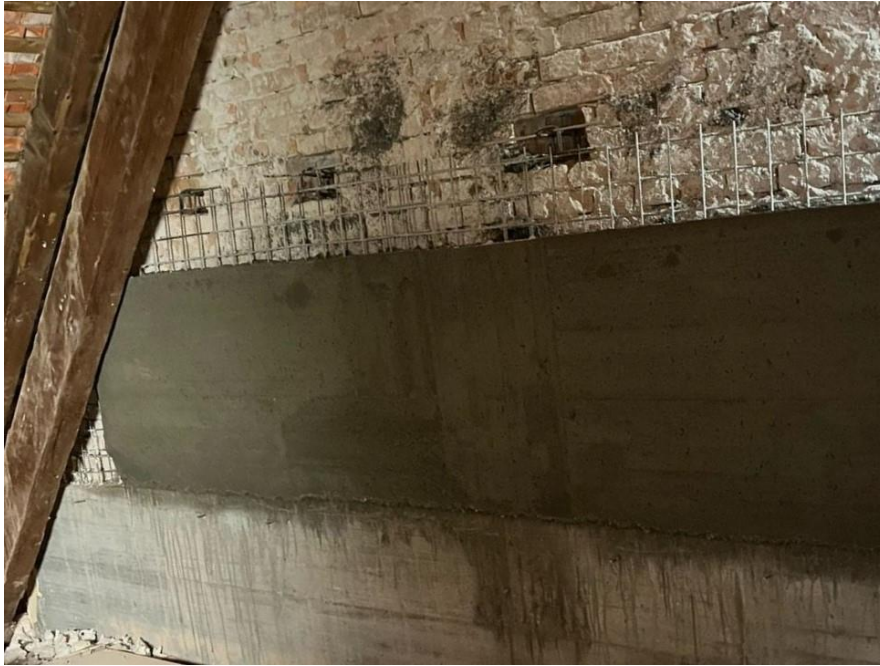
*Slika 66. Betoniranje zabatnog zida*

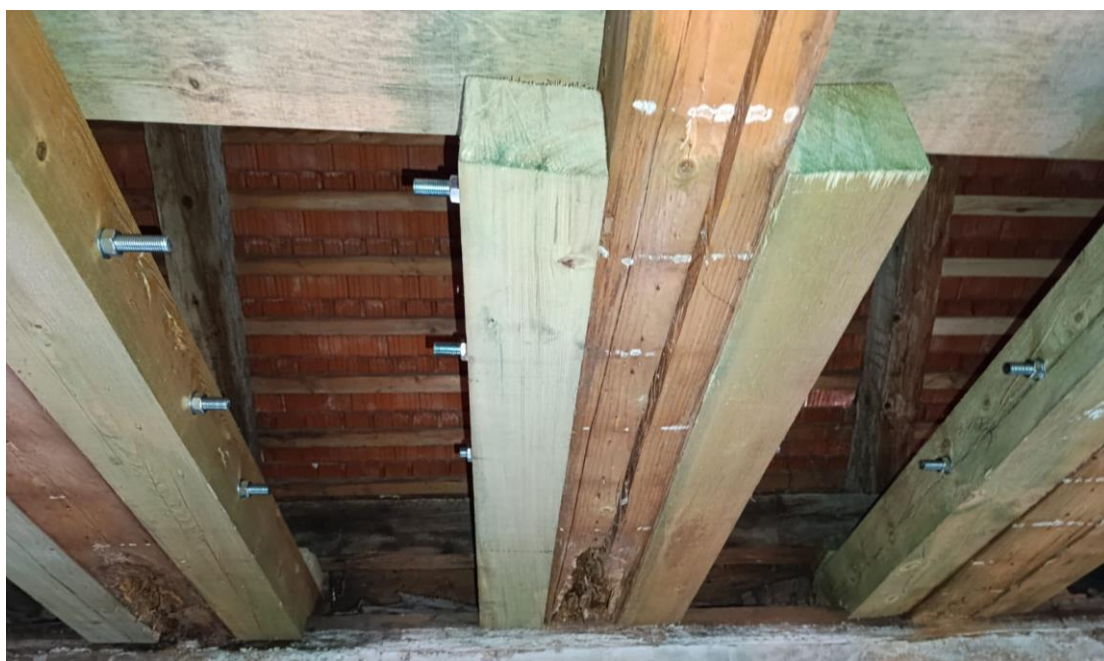
*Slika 68. Proteze od novih greda uz trošne grede obostrano*

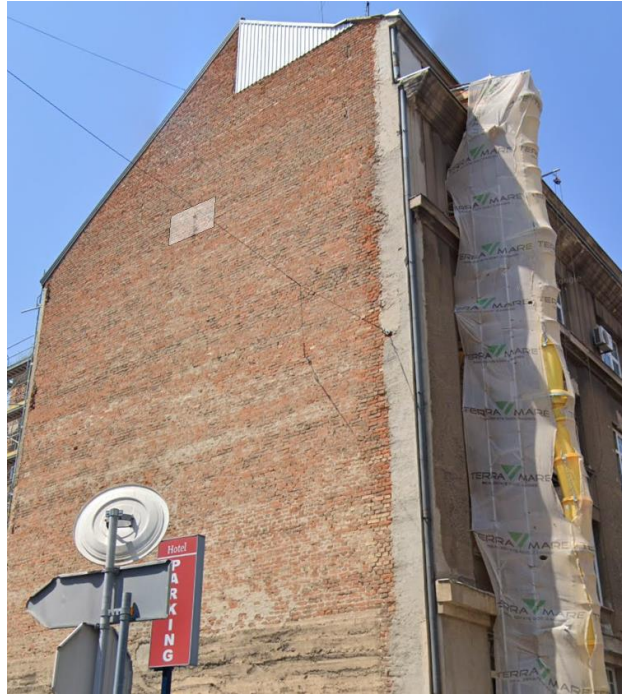
*Slika 71. Zabatni zid objekta*

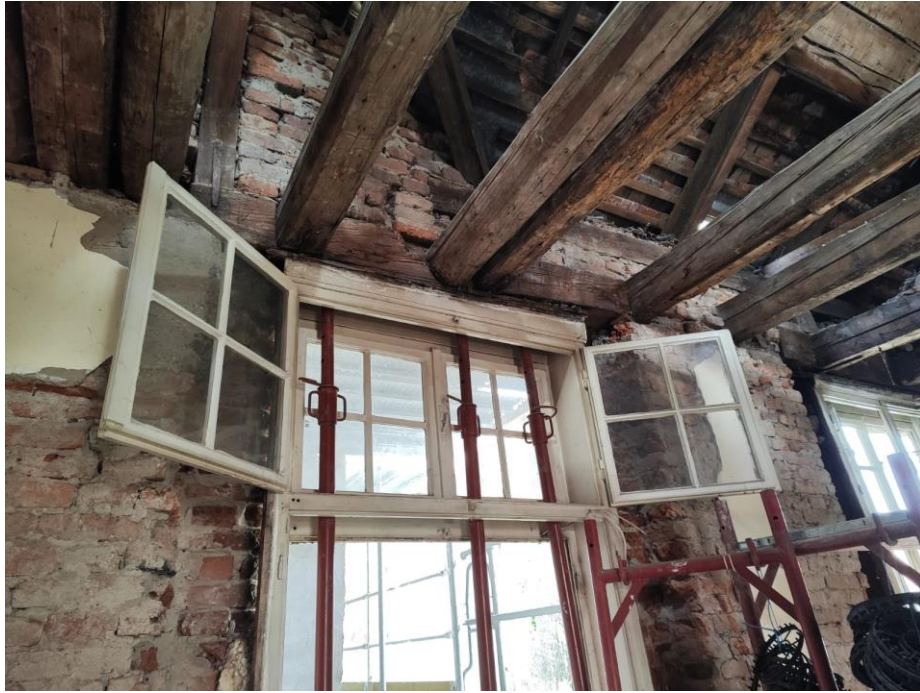
*Slika 72. Drveni nadvoj o koji se oslanjaju grede konstrukcije krovišta*

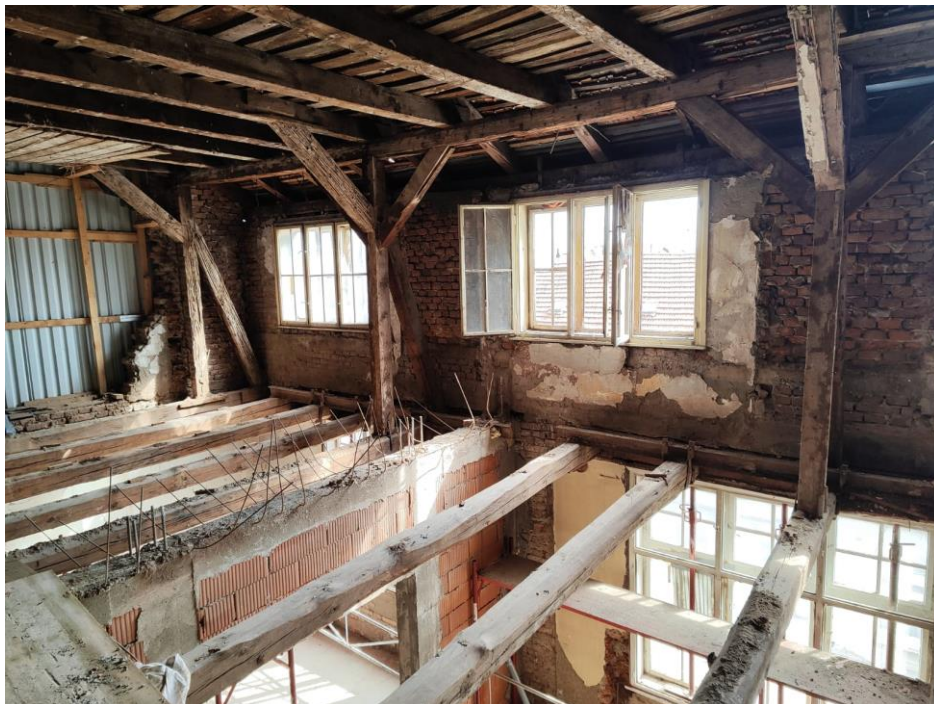
*Slika 74. Konstrukcija krovišta sa ulične strane*

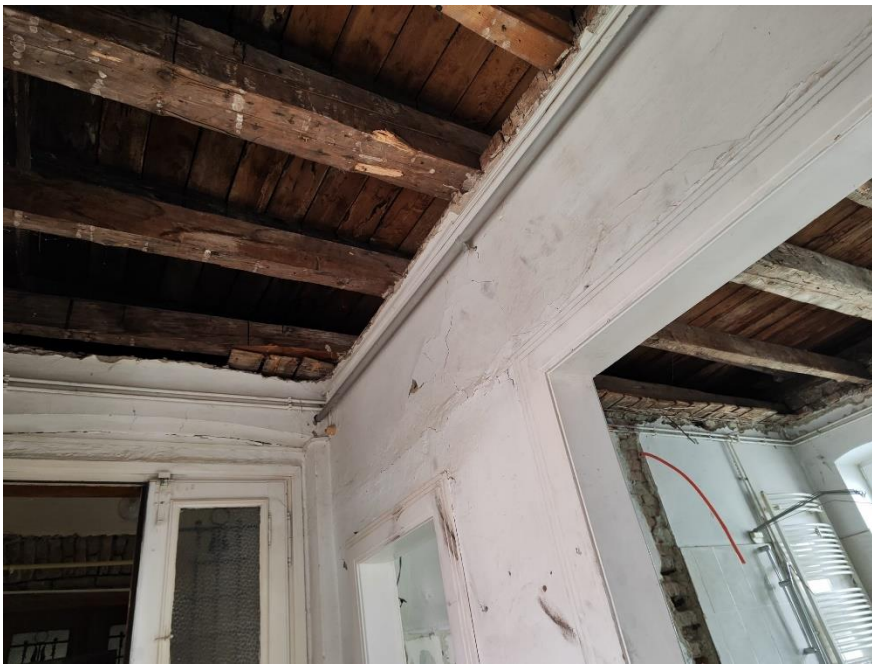
*Slika 75. Oslanjanje ravnog krova preko drvenih greda*

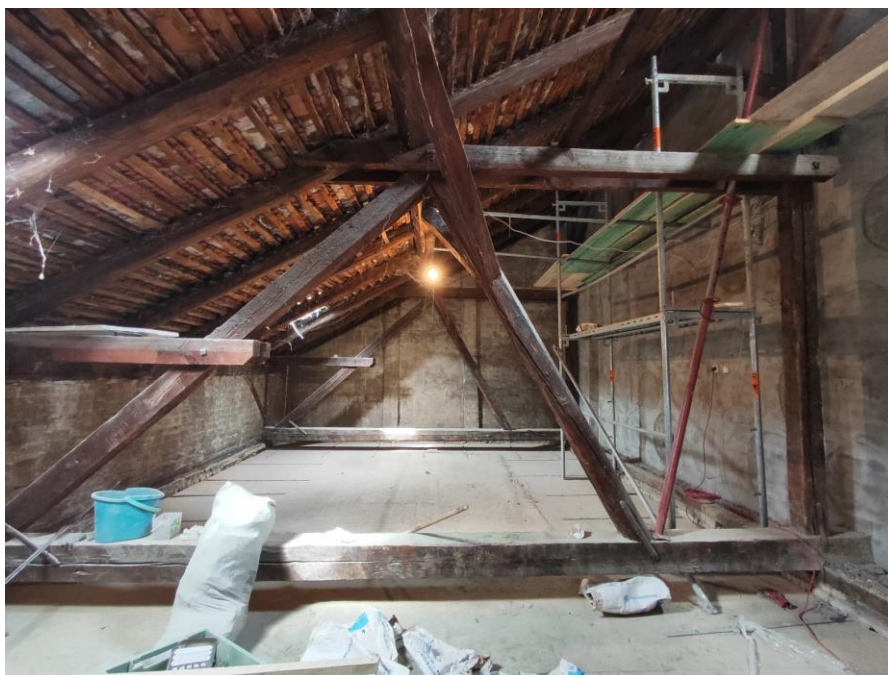
*Slika 76. Konstrukcija krovišta u Mrazovićevoj 7*

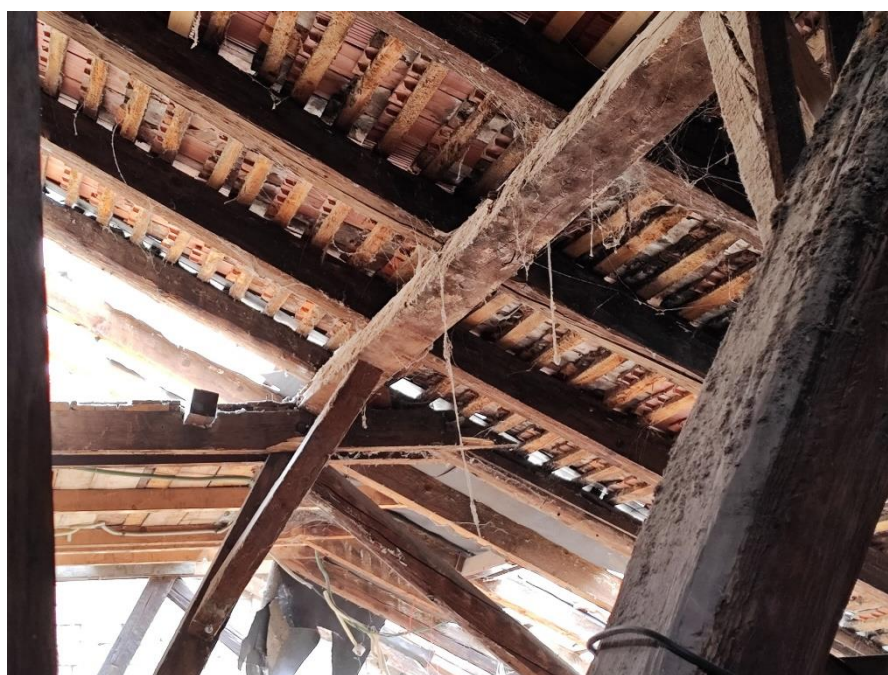
*Slika 77. Kosi stupovi konstrukcije krovišta*
