Master's thesis / Diplomski rad

**PROCJENA STANJA POSTOJEĆE
ARMIRANOBETONSKE OKVIRNE
KONSTRUKCIJE**

**SEISMIC ASSESSMENT OF EXISTING
REINFORCED CONCRETE FRAME
STRUCTURE**

Zagrebački potres 22. ožujka 2020. godine uzrokovao je oštećenja sjeverne zgrade Fakulteta strojarstva i brodogradnje Sveučilišta u Zagrebu. Ovaj diplomski rad temelji se na projektu obnove koji je izradila tvrtka Capital ing. d.o.o.

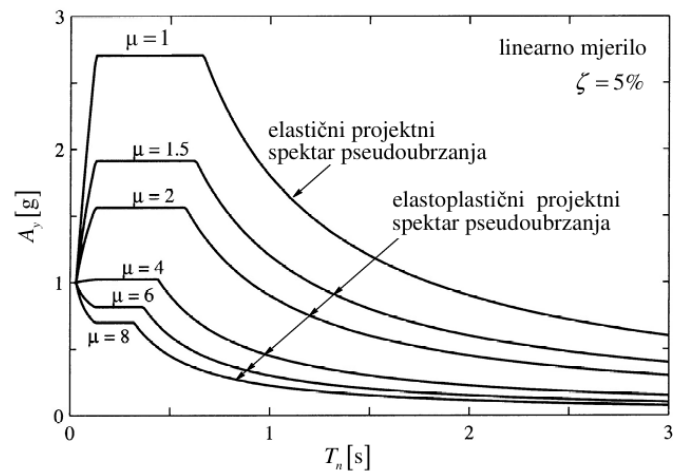
Slika 1 Projektni spektri za različite koeficijente duktilnosti (Izvor: [4])

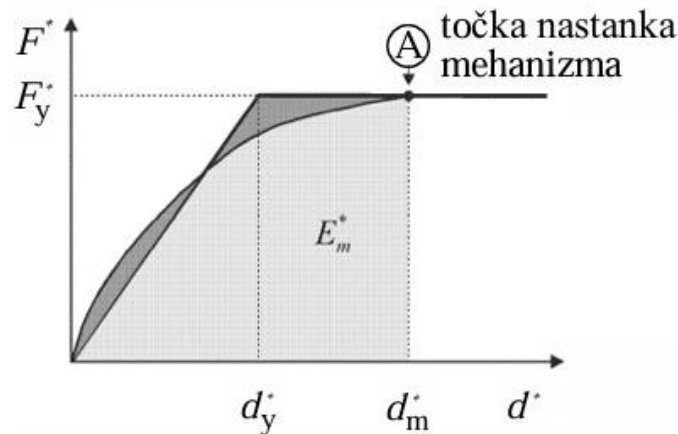
Slika 2 Idealizirana krivulja kapaciteta za jedan stupanj slobode (Izvor: [7])

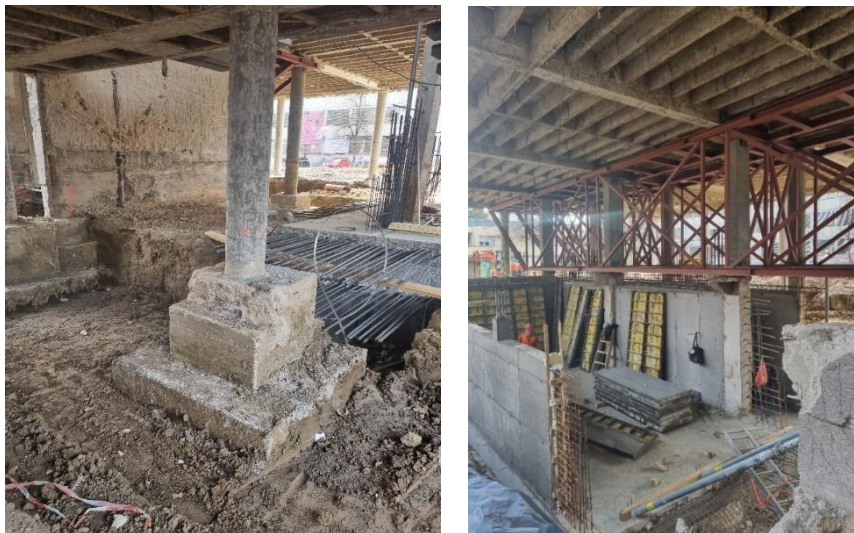
Slika 24 Prikaz konstrukcijskih detalja za vrijeme obnove građevine

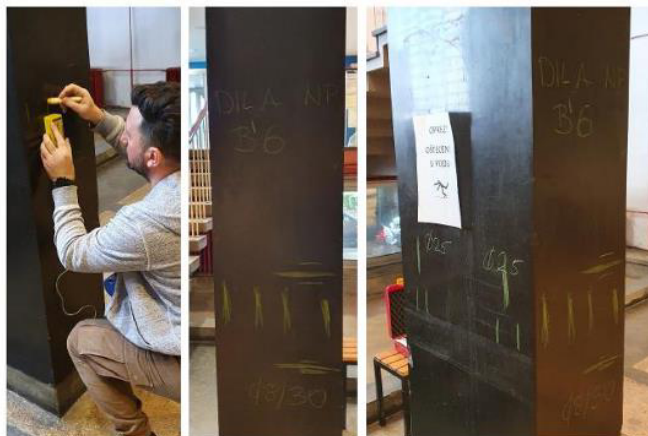
Slika 26 Utvrđivanje armature stupova nerazornom metodom (profometar) (Izvor: projekt Capital Ing d.o.o.)

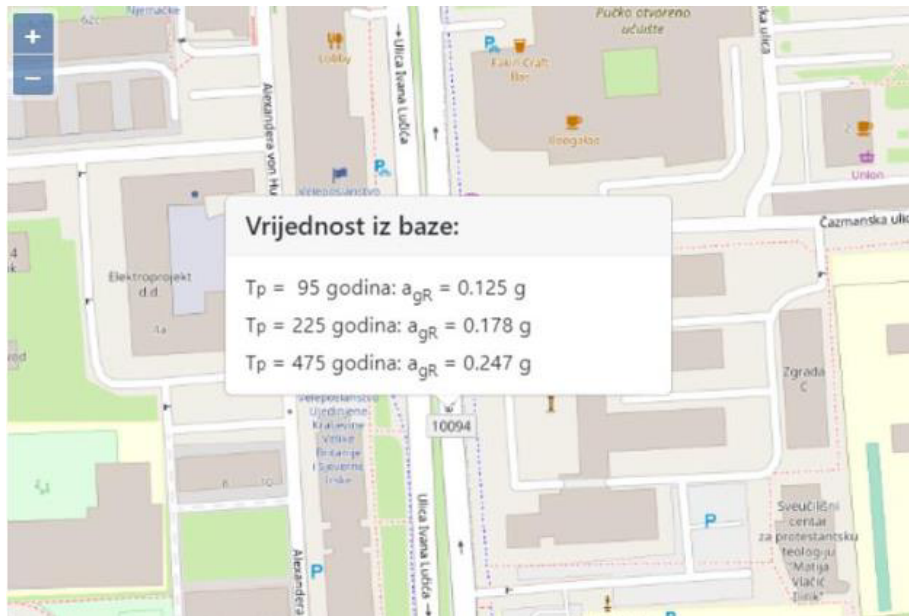
Budući da obnova zgrade treba biti izvedena na razinu 3 iz karte potresnih područja Republike Hrvatske iščitani su podaci horizontalnih vršnih ubrzanja a_{gR} tla tipa A za povratna razdoblja od $T_p = 95$ godina te $T_p = 225$ godina.

Slika 27 Vrijednosti horizontalnih vršnih ubrzanja tla (Izvor: [12])

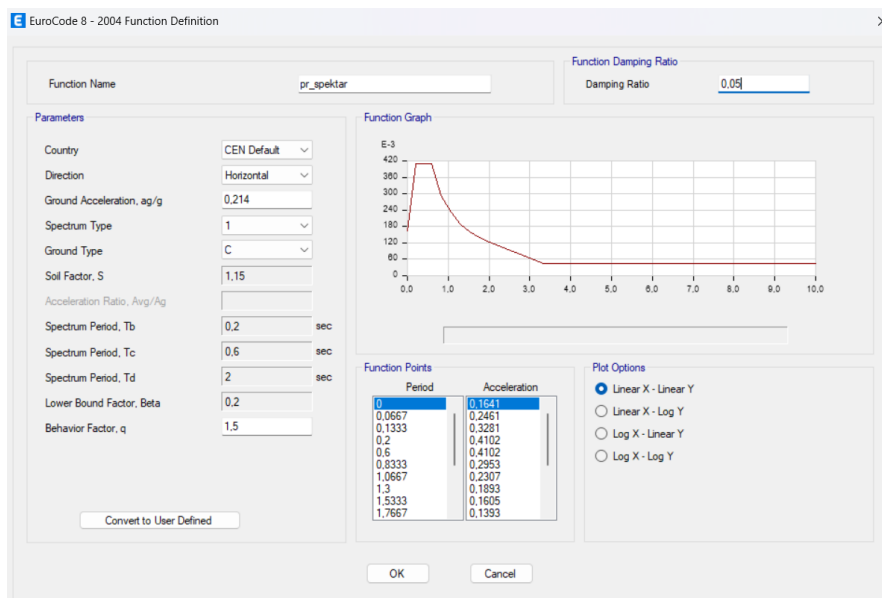
Slika 29 Definiranje projektnog spektra odziva

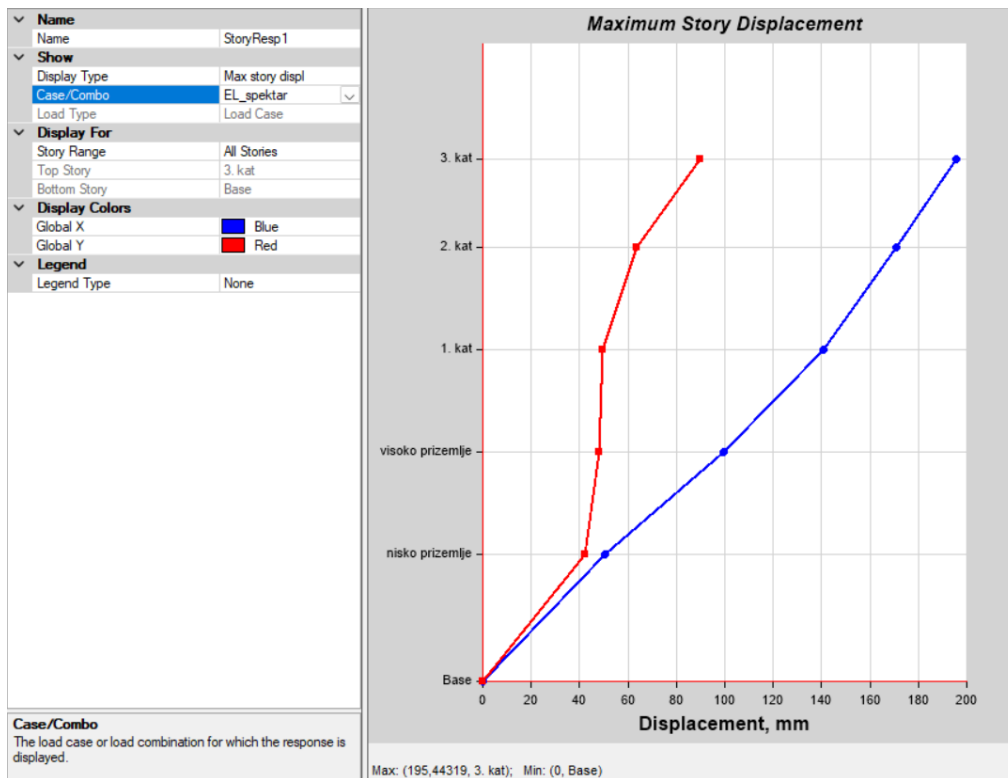
Slika 40 Prikaz međukatnih pomaka

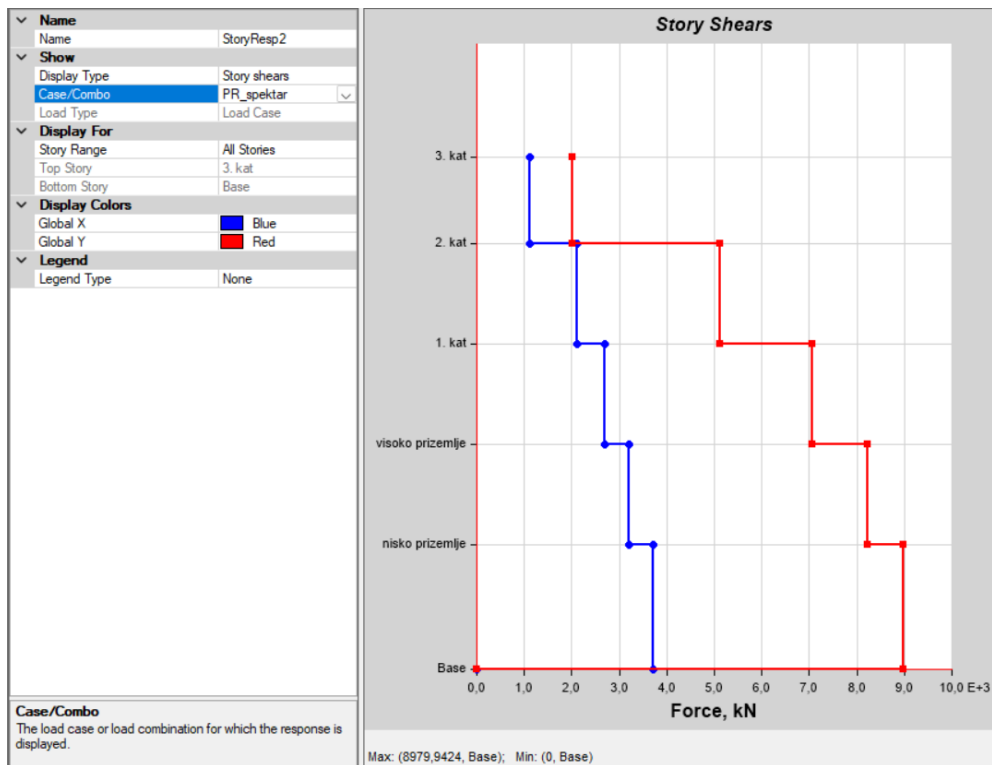
Slika 41 Prikaz poprečnih sila po etažama

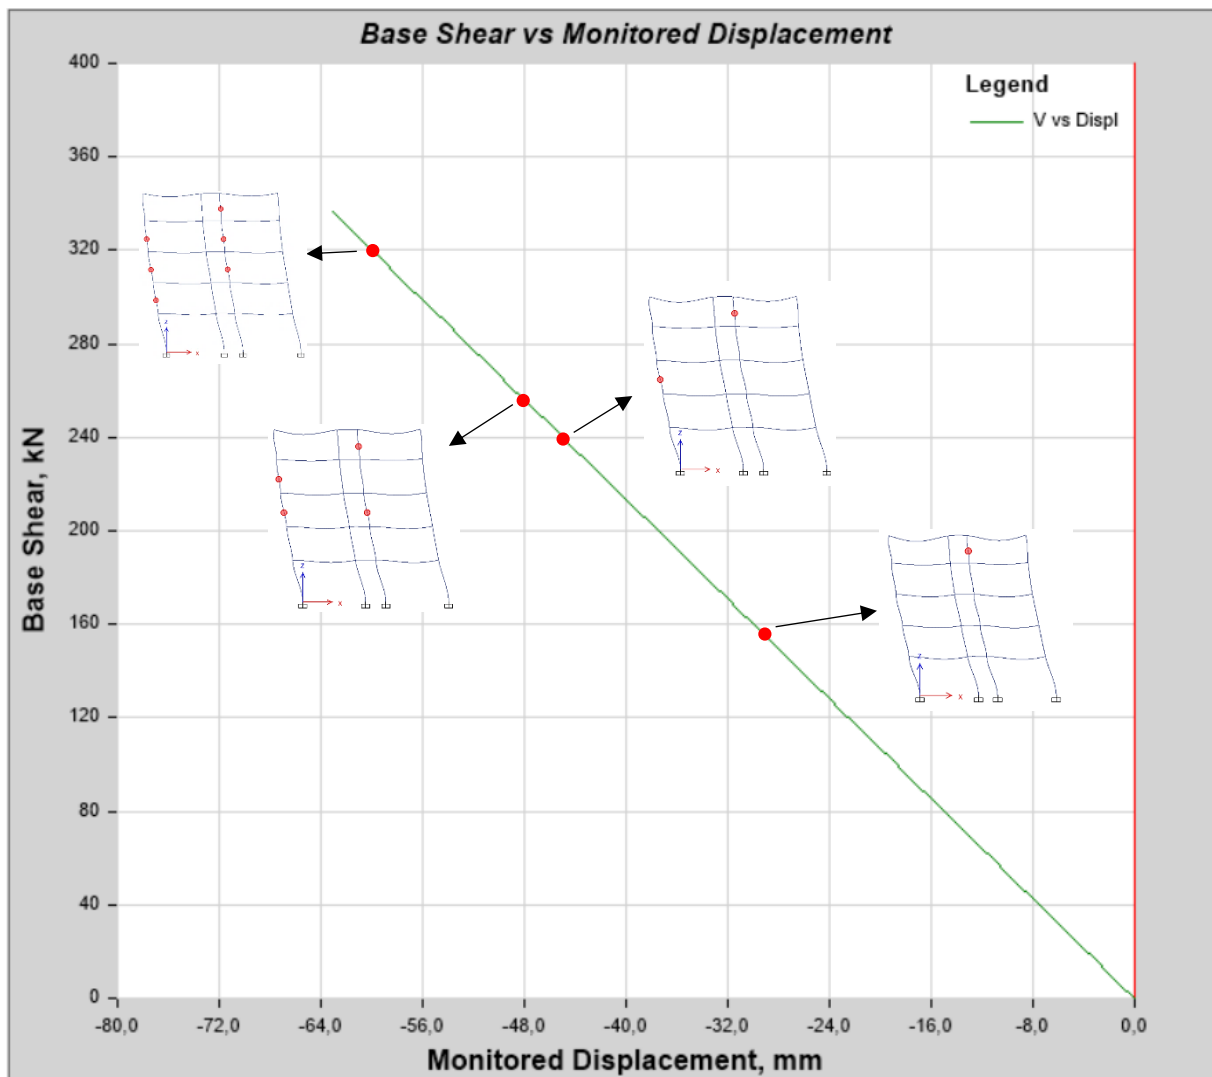
Slika 50 Krivulja kapaciteta za opterećenje potres_NL (slučaj 1)

Na prikazanoj krivulji kapaciteta može se primijetiti da se dešava krhki lom budući da je krivulja kapaciteta zapravo pravac u ovom slučaju. Prvo pojavljivanje graničnog stanja blizu rušenja pojavljuje se na zadnjoj etaži. Stanje znatnog oštećenja je preskočeno, pri čemu je u koraku 28 dosegnuto stanje ograničenog oštećenja, nakon čega u koraku 29 nastupa stanje blizu rušenja. Dosezanjem stanja blizu rušenja prvog stupa na poprečnu silu, dosegnuto je granično stanje blizu rušenja cijele konstrukcije. Krto otkazivanje stupova vodi urušavaju cijele konstrukcije, što je i prikazano ostalim mehanizmima duž krivulje kapaciteta.

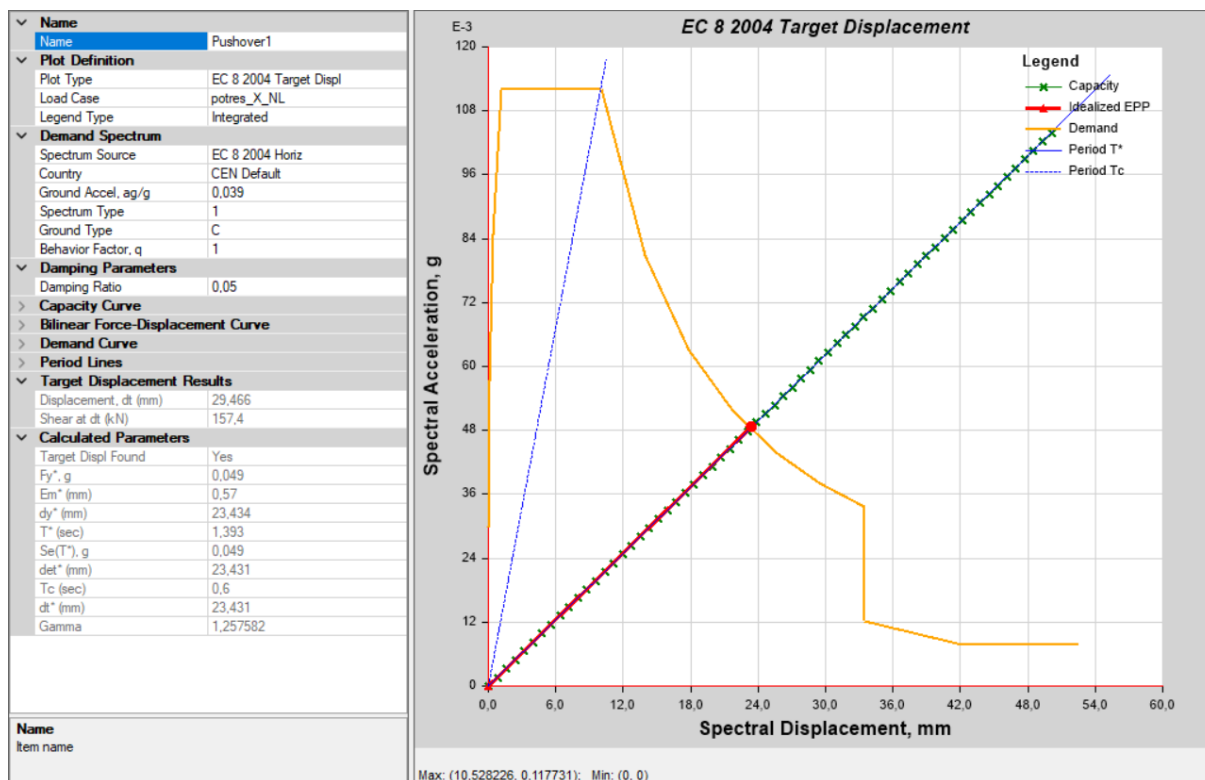
Slika 51 Prikaz pushover krivulje za slučaj opterećenja potres_NL (slučaj 1)

Za slučaj trokutne raspodjele opterećenja potresna otpornost ravninskog okvira iznosi 0,039g. Nosivost je određena na temelju trenutka oštećenja blizu rušenja stupa zadnje etaže u koraku 29 prekoračenjem poprečne nosivosti. Prema tome IZO faktor iznosi 0,13.

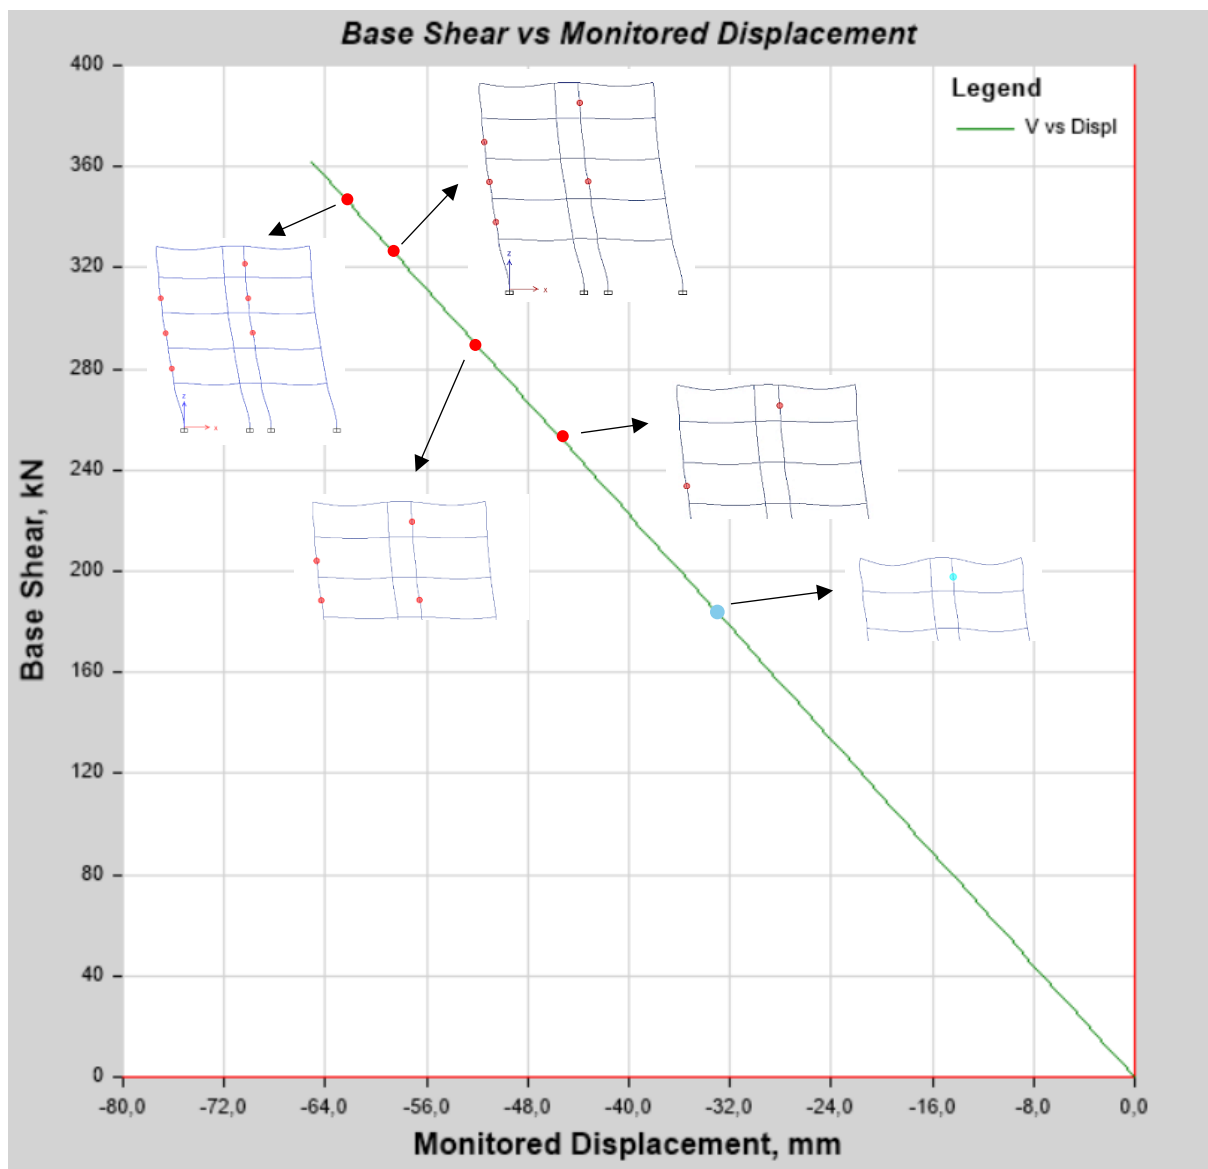
Slika 52 Prikaz krivulje kapaciteta za slučaj opterećenja potres_mode_NL (slučaj 1)

Na krivulji kapaciteta pri modalnoj raspodjeli opterećenja dešava se isti mehanizam otkazivanja kao u prethodnom. Granično stanje znatnog oštećenja dosegnuto je u 33. koraku.

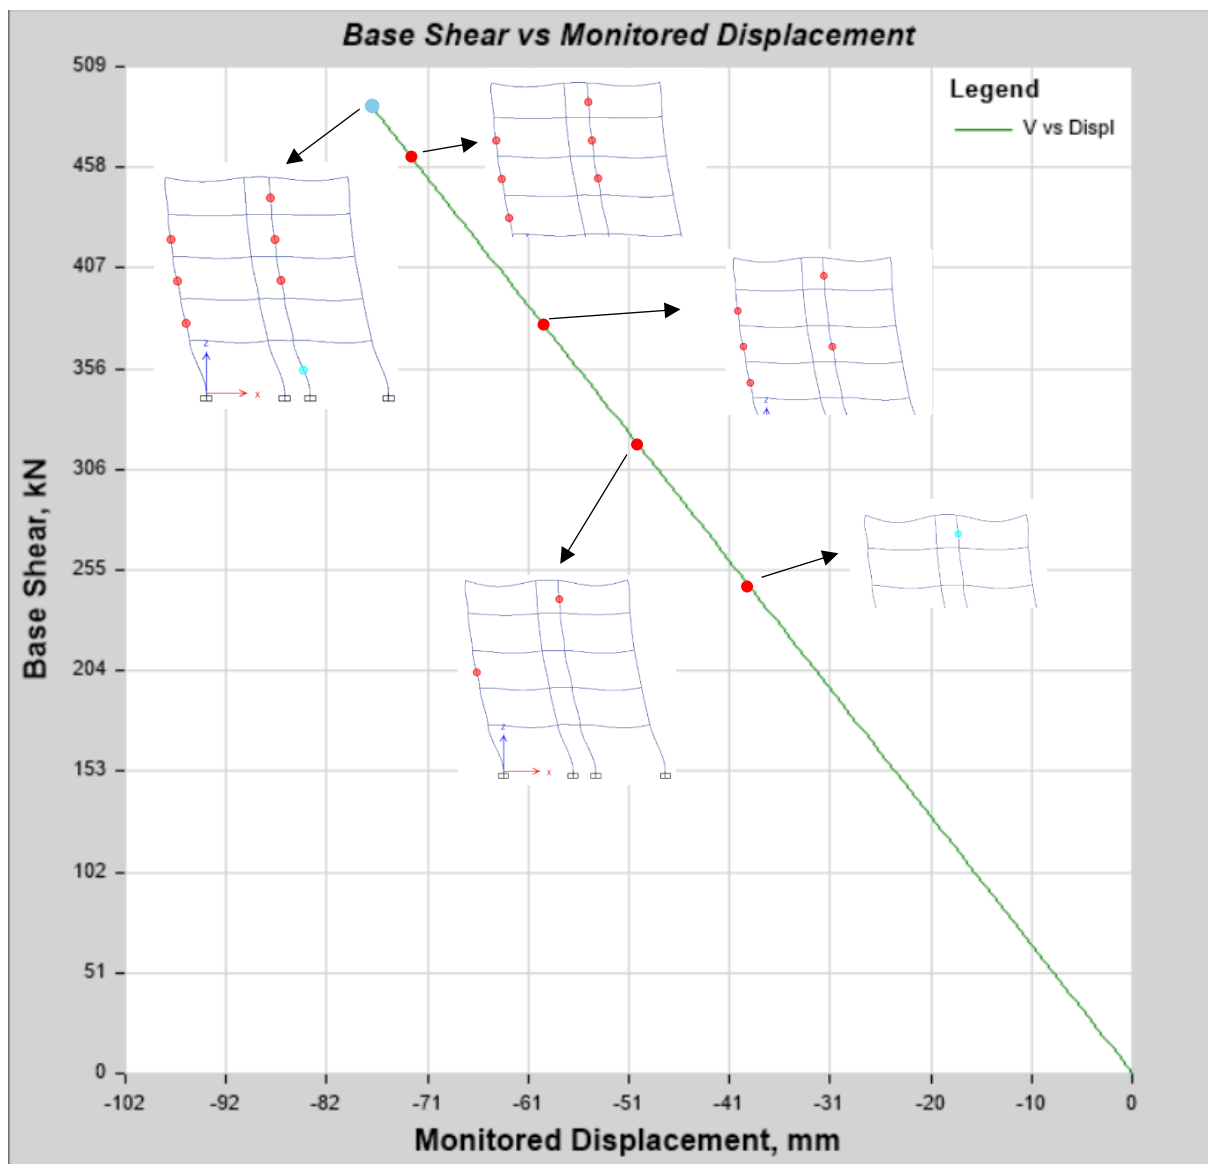
Slika 54 Prikaz pushover krivulje za slučaj opterećenja potres_acc_NL (slučaj 1)

Treća varijanta raspodjele opterećenja, također, daje isti mehanizam otkazivanja, s tim da se u ovom primjeru može primjetiti da je sljedeći mehanizam otkazivanja stup u prizemlju (zadnja točka). U ovom se slučaju stanje znatnog oštećenja dostiže u 39. koraku.

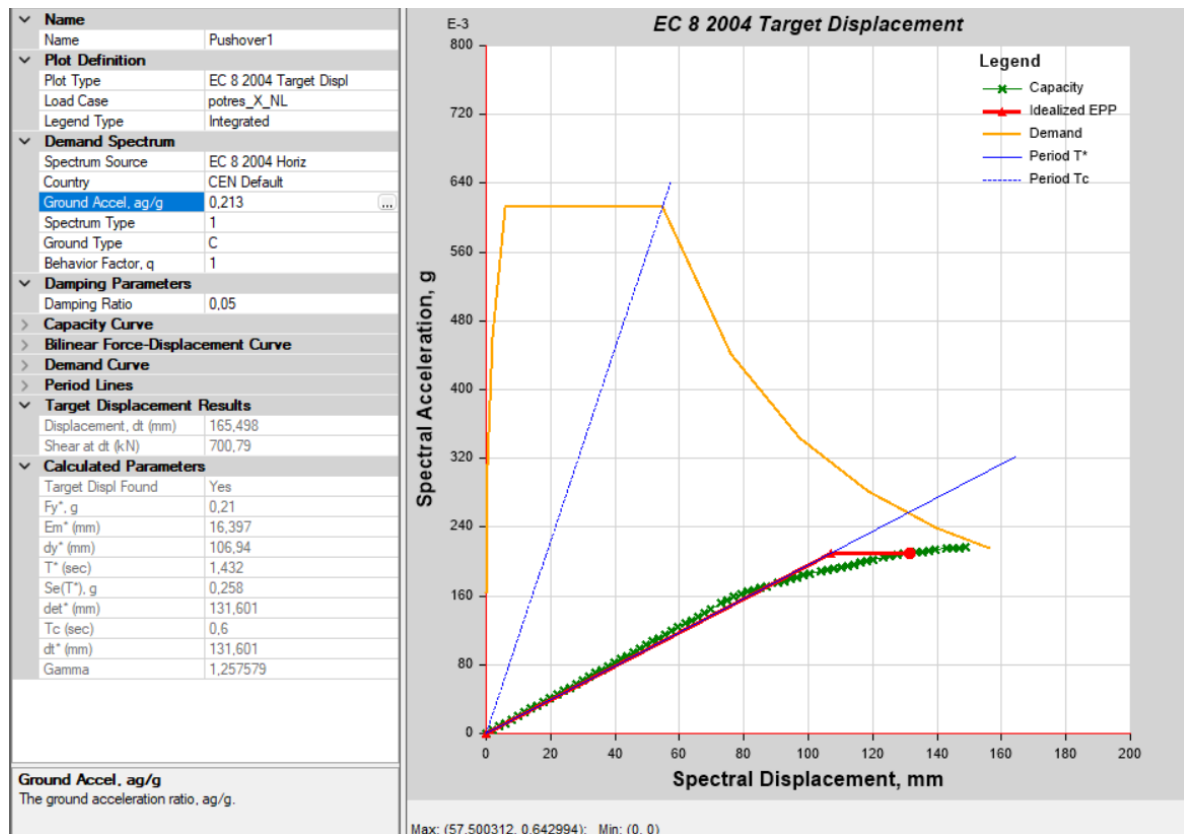
Slika 57 Prikaz pushover krivulje za slučaj opterećenja potres_NL (slučaj 2)

Nosivost je određena dosezanjem stanja znatnog oštećenja stupa u prizemlju, što je u ovom slučaju bio korak 63. Potresna otpornost iznosi 0,213g, što znači da je IZO faktor jednak 0,71.

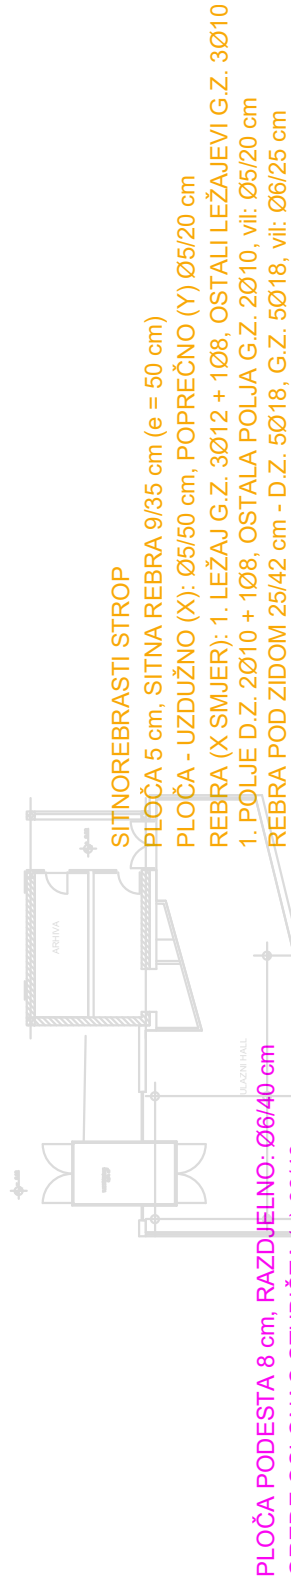
PLOČA PODESTA 8 cm, RAZDJELNO: Ø6/40 cm
GREDE OSLONAC STUBIŠTA (x) 38/48 cm
D.Z. 4Ø20, G.Z. 5Ø20, vii: Ø6/25 cm
