Undergraduate thesis / Završni rad

**OŠTEĆENJE TIPIČNE ZIDANE ZGRADE U
ZAGREBAČKOM POTRESU**

Helena Delač

Zagreb, 2023.

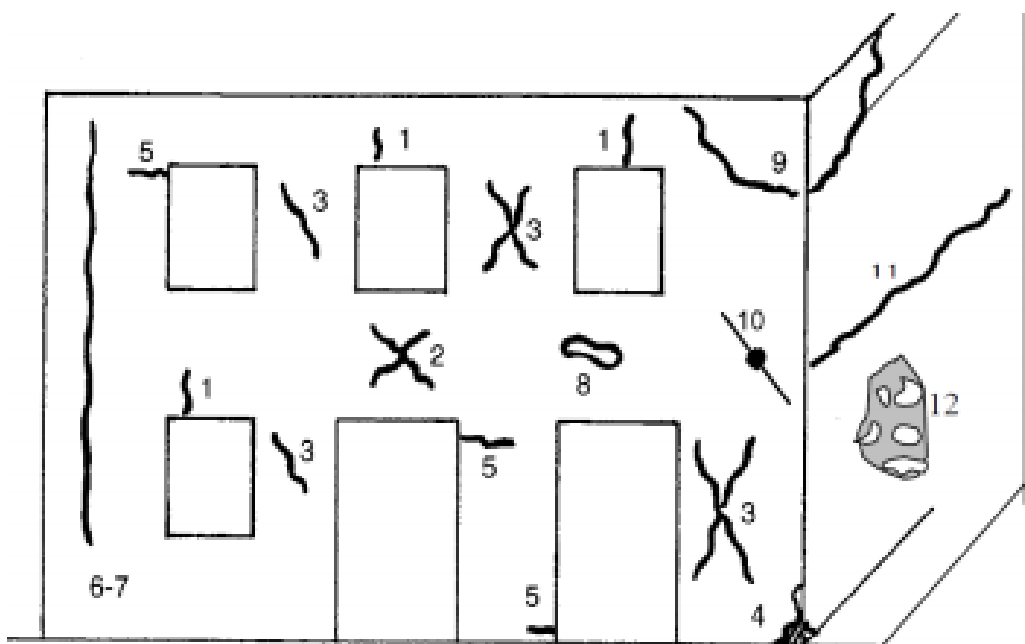
Slika 13 Karakteristične pukotine zidanih zgrada [5]

Na Slici 12 prikazane su vidljive pukotine na pročelju zgrade koje se mogu usporediti s pukotinama koje se javljaju kod tipičnih zidanih zgrada od potresnog djelovanja prikazanih na Slici 12. [5]

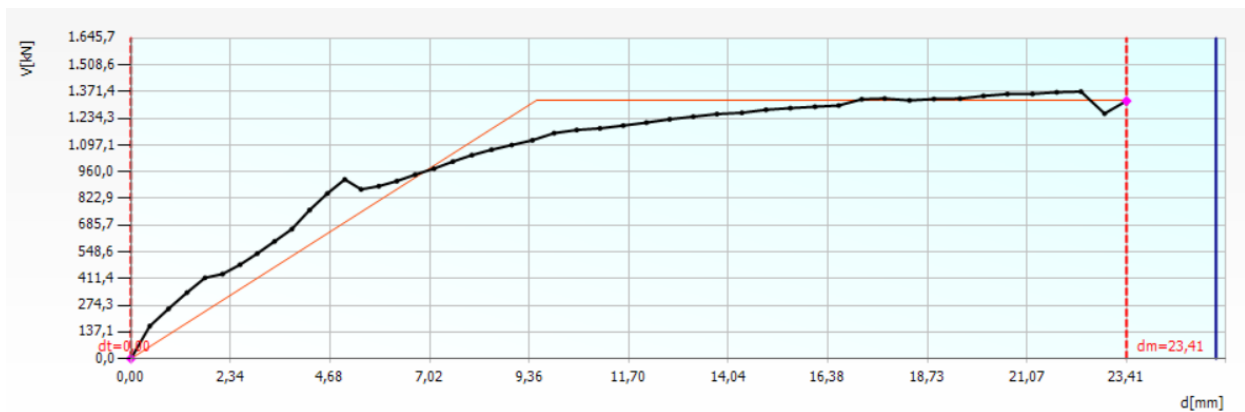
Slika 19 Krivulja kapaciteta nosivosti za smjer X

Analize kod kojih α SD iznosi više od 1,0 nosivost je zadovoljena, a kod ovih gdje je ta vrijednost ispod potrebno je mjere popravaka i ojačanja konstrukcije kako bi se postigla zahtijevana razina nosivosti. Od 12 provedenih analiza, najmanja nosivost za smjer X je 58,7%, a za smjer Y 90,3%. Ovakav rezultat posljedica je toga da u smjeru Y imamo više zidova, većeg poprečnog presjeka s manje otvora. U smjeru X zapravo samo 3 zida koji aktivno sudjeluju u preuzimanju opterećenja od stropne konstrukcije. To su zidovi uličnog pročelja i stražnjeg te jedan središnji zid koji se ne proteže po čitavoj dužini građevine.

Slika 19 prikazuje mjerodavnu krivulju kapaciteta nosivosti za smjer X, a slika 20 prikaz 3D modela s oštećenjima. Vidljivo je da je najčešći tip oštećenja od savijanja u nadvojima i dijelovima zidova između otvora.

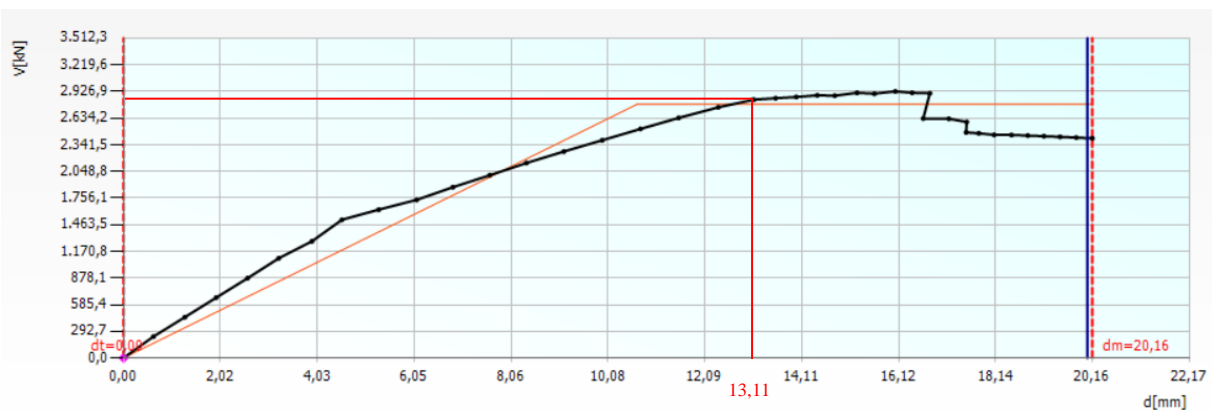
Slika 21 Krivulja kapaciteta za smjer Y

Oštećenje od savijanja pri sili od 2800 kN
I pomaku od 13,11 mm
