Undergraduate thesis / Završni rad

**OŠTEĆENJE TIPIČNE ZIDANE ZGRADE U
ZAGREBAČKOM POTRESU**

Helena Delač

Zagreb, 2023.

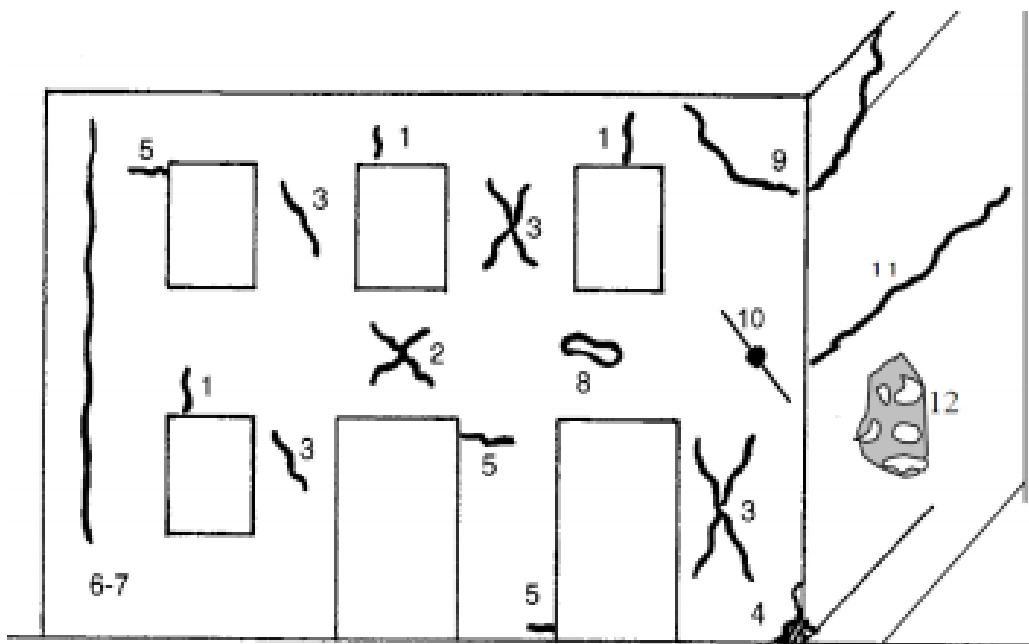
Slika 13 Karakteristične pukotine zidanih zgrada [5]

Na Slici 12 prikazane su vidljive pukotine na pročelju zgrade koje se mogu usporediti s pukotinama koje se javljaju kod tipičnih zidanih zgrada od potresnog djelovanja prikazanih na Slici 12. [5]

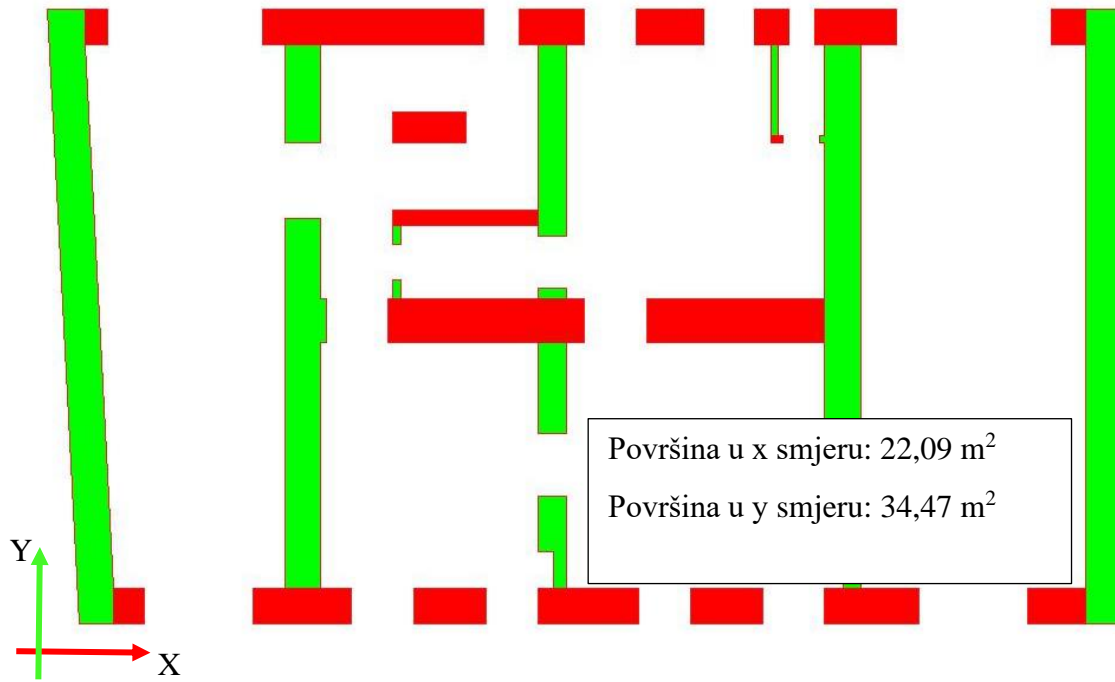
Slika 15 Sudjelujuće površine zidova prizemlja

$$\tau_x = \frac{7345,40}{22,03} = 333,43 \frac{kN}{m^2} = 0,33 MPa$$

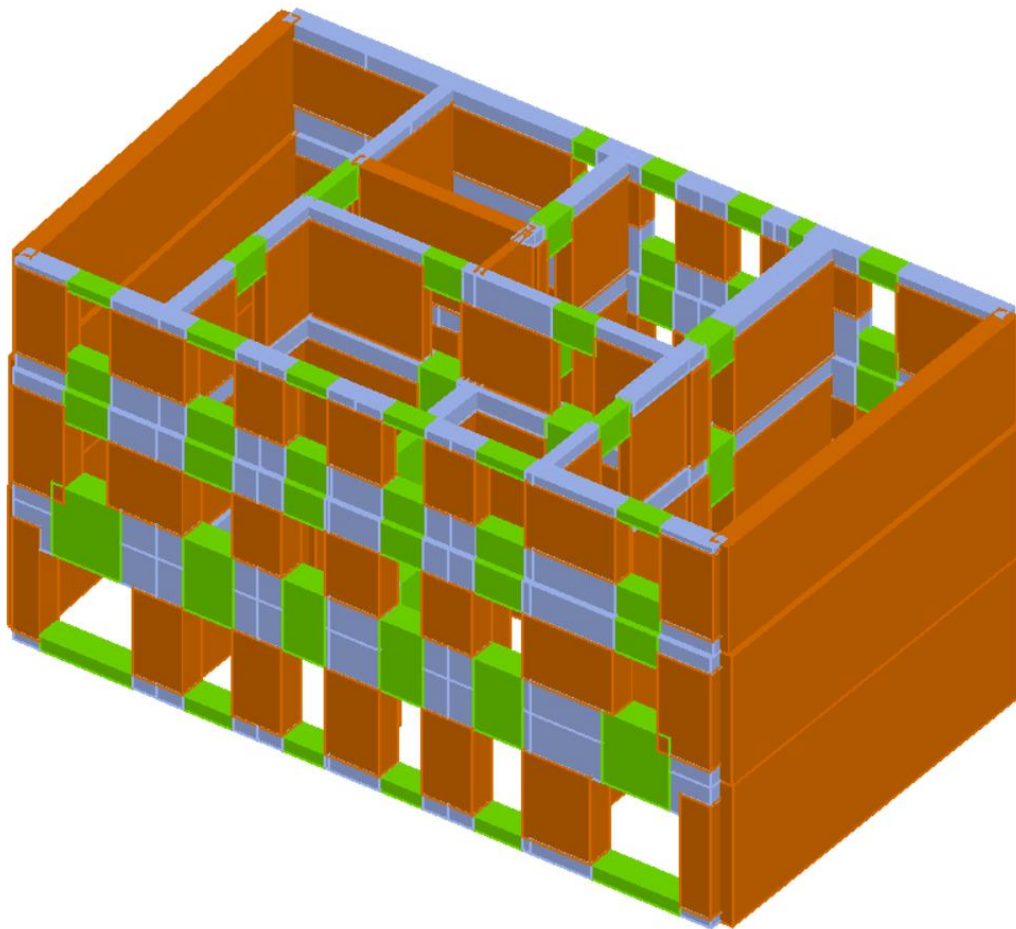
Slika 16 3D model

Modelirani su nosivi zidovi i svi oni zidovi koji se kontinuirano nastavljaju po etažama, odnosno doprinose krutosti objekta. Svi ostali zidovi su zadani kao dodatno opterećenje. Krovšte nije modelirano s obzirom da detalji spojeva krovne konstrukcije i zidova nisu poznati. Opterećenje od krova proračunato je i zadano na stropu zadnjeg kata.
