# PROCJENA STANJA I MODELIRANJE POJAČANJA ZGRADE GRAĐEVINSKOG FAKULTETA U ZAGREBU

**Master's thesis / Diplomski rad**

**SEISMIC ASSESSMENT AND MODELLING OF  
STRENGTHENING OF EARTHQUAKE-DAMAGED  
BUILDING OF FACULTY OF CIVIL ENGINEERING  
IN ZAGREB**

#### **4.3. Vizualni pregled i popis oštećenja građevine**

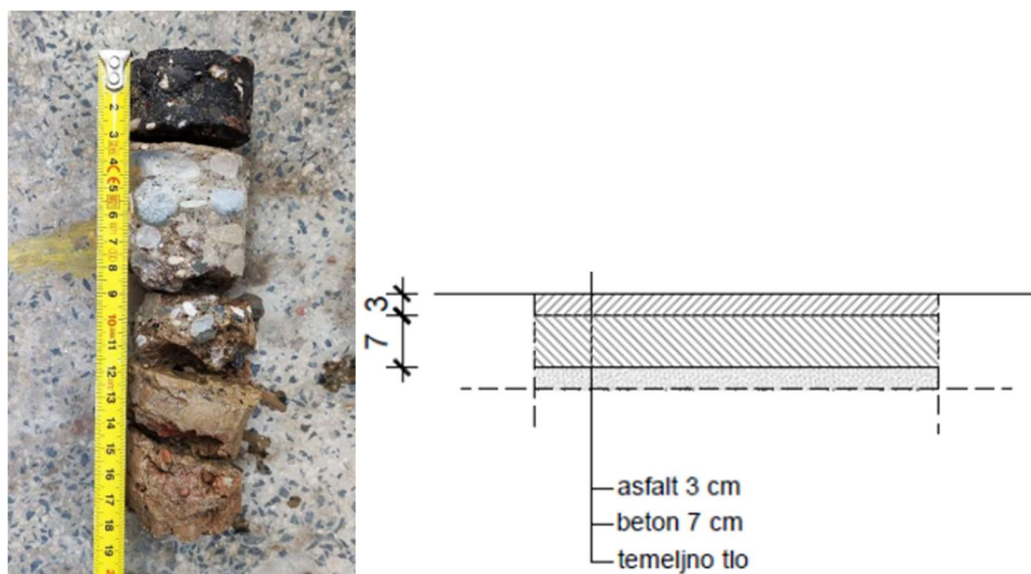
*Slika 27. Prikaz sondaže pod velikog labaratorija*

Sondaža je otvorena bušenjem dijamantnom krunom promjera 50mm. Podnu konstrukciju čini betonska podna ploča debljine 7 cm na kojoj je izveden završni sloj asfalta debljine 3 cm. Prikaz sondaže nalazi se na slici 27.

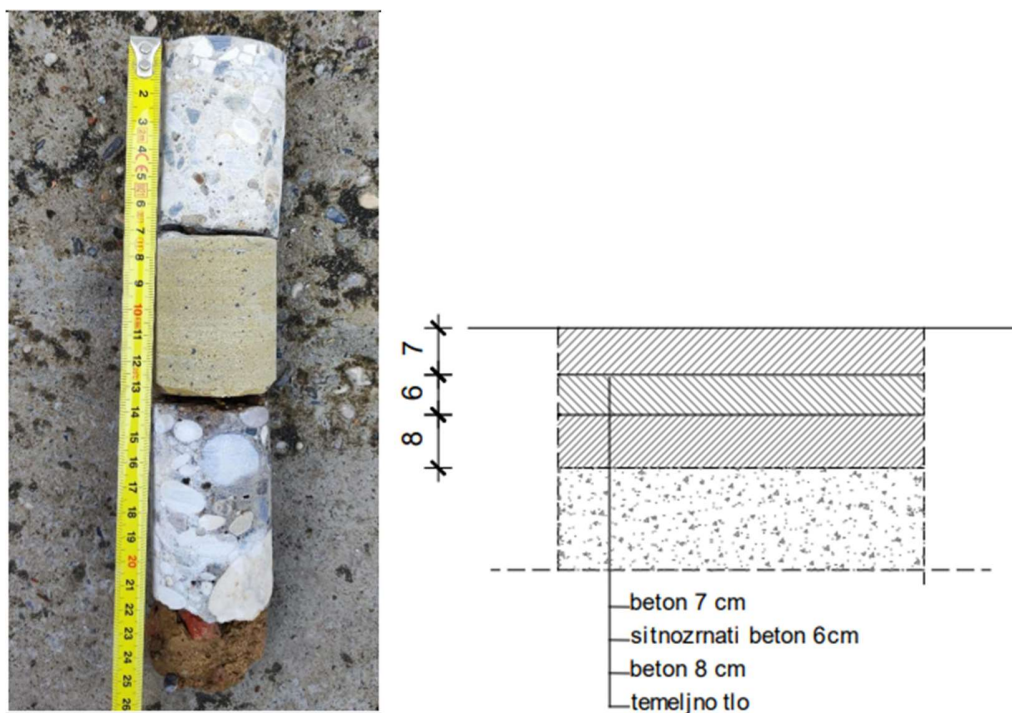
*Slika 28. Prikaz sondaže pod malog labaratorija*

Sondaža je otvorena bušenjem dijamantnom krunom promjera 50mm. Podnu konstrukciju čine tri sloja betonskih podnih ploča debljine 8 cm, 6 cm i 7 cm bez završne obloge. Prikaz sondaže nalazi se na slici 28.

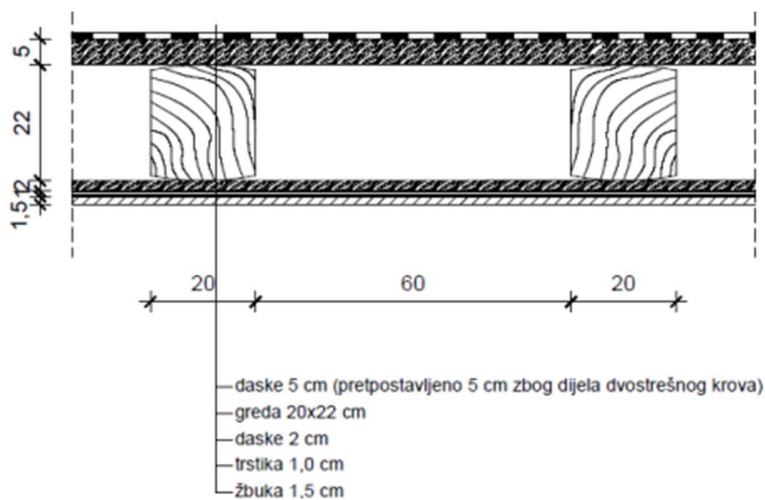
*Slika 29. Presjek stropa velikog laboratorija uz jugoistočno pročelje*

Sastav stropne konstrukcije na dijelu iznad glavnih greda je pretpostavljen. Nije ga bilo potpuno sigurno odrediti zato što bi određivanje podrazumijevalo oštećenje hidroizolacije ravnog krova. Nosivu stropnu konstrukciju čine drveni grednici poprečnog presjeka 20/22 cm na osnom razmaku od 80 cm ispod kojih se nalazi daščana oplata debljine 2 cm te sloj trstike i žbuke. Iznad drvenih grednika nalazi se daščana oplata. Presjek stropa nazali se na slici 29, a 3D model na slici 30.

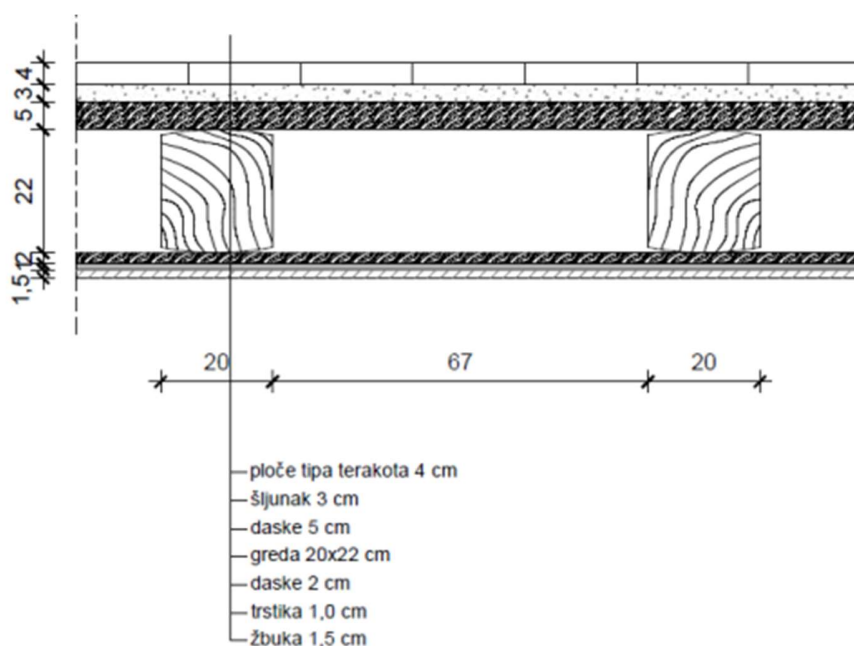
*Slika 31. Presjek stropa velikog laboratorija uz jugoistočno pročelje, otprilike ispod sljemena krovišta*

Nosivu stropnu konstrukciju čine drveni grednici poprečnog presjeka 20/22 cm na osnom razmaku od 87 cm ispod kojih se nalazi daščana oplata debljine 2 cm te sloj trstike i žbuke. Iznad drvenih grednika nalazi se daščana oplata debljine 5 cm na kojoj se nalazi sloj šljunka debljine 3 cm, a kao završna obloga postavljene su ploče tipa terakota debljine 4 cm. Presjek se nalazi ispod na slici 31, a 3D model stropa na slici 32.

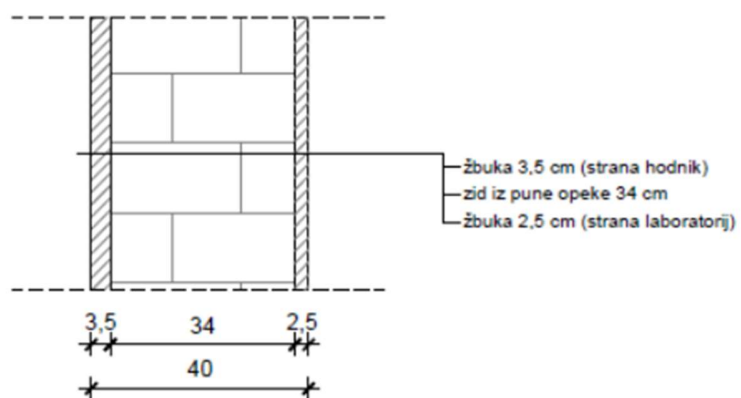
*Slika 33. Presjek zida između labaratorija i hodnika na južnoj strani*

Određivanje sastava zida provedeno je na način da se bušenjem svrdlom odredila debljina žbuke, a na dijelu uz otvor zida provelo mjerenje točne debljine zida i štemanjem određivanje njegovog sastava. Presjek zida nalazi se na slici 33. Na temelju iznad prikazanih istražnih sondaža, zaključuje se da je zide izvedeno od pune opeke starog formata u vapnenom mortu. Kvaliteta osnovnog materijala ocjenjuje se srednjom ocjenom, dok je kvaliteta veznog materijala loša. 3D prikaz zida nalazi se na slici 34.

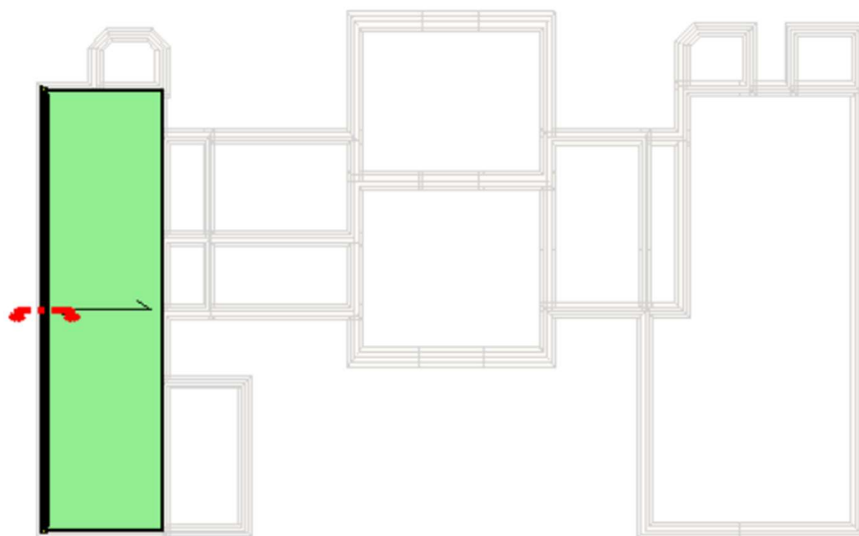
Slika 40. Pozicija zida za y smjer u tlocrtu

U 3Dmacro-u bilo je važno provjeriti i prevrtanje zidova te otvaranja plastičnih zglobova. Provjere su napravljene za mjerodavan zid u x i y smjeru. Postoci i izgled plastičnih zglobova nalazi se na slikama 40-45. Zidovi su proveravani na povratni period od 475 godina i ne zadovoljavaju, tj po rezultatima nisu stabilni na prevrtanje van ravnine.

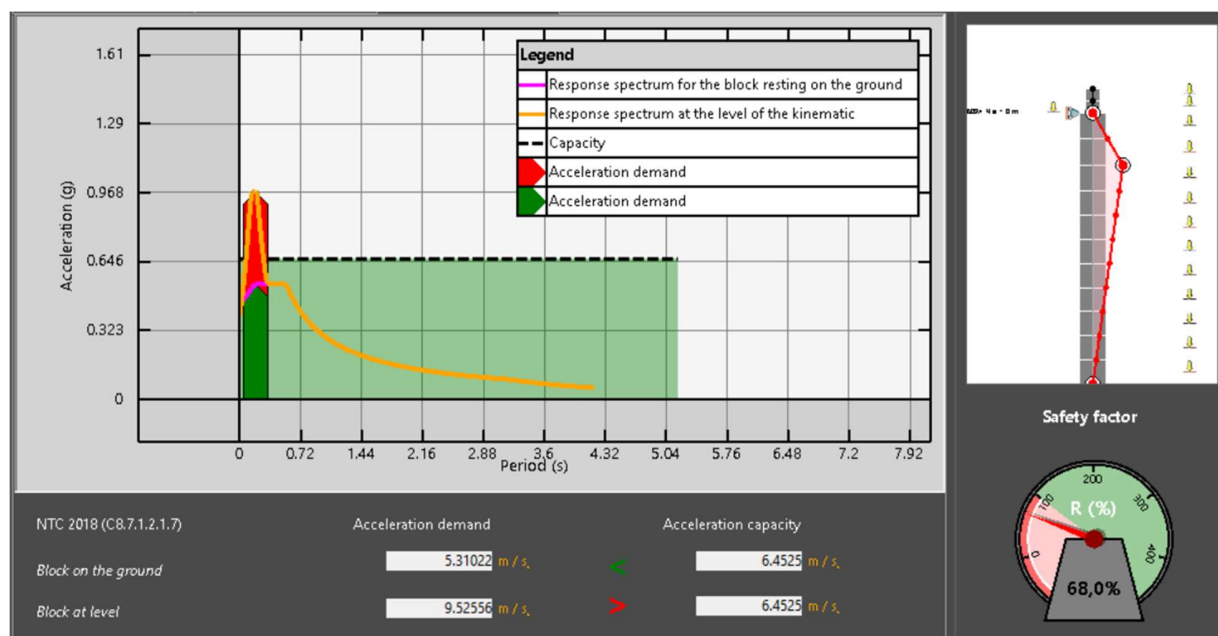
Slika 42. Prikaz kapaciteta nosivosti zida u y smjeru u odnosu na ubrzanje tla za granično stanje( PP 475 godina)

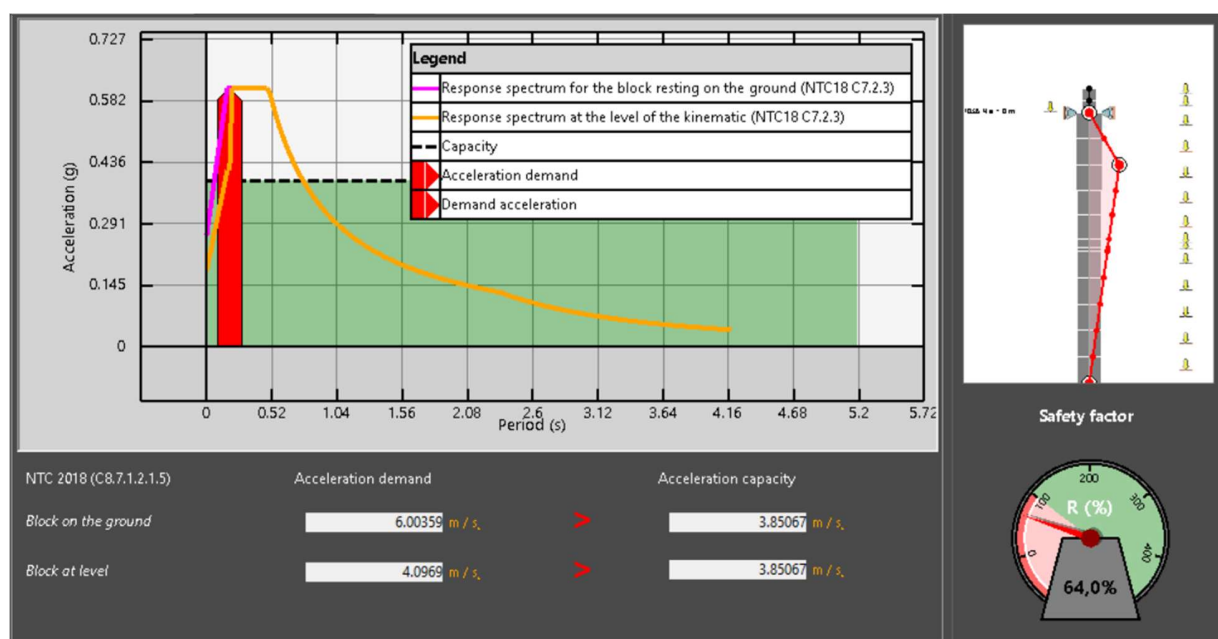
Slika 45. Prikaz kapaciteta nosivosti zida u x smjeru u odnosu na ubrzanje tla za granično stanje (PP 475 godina)

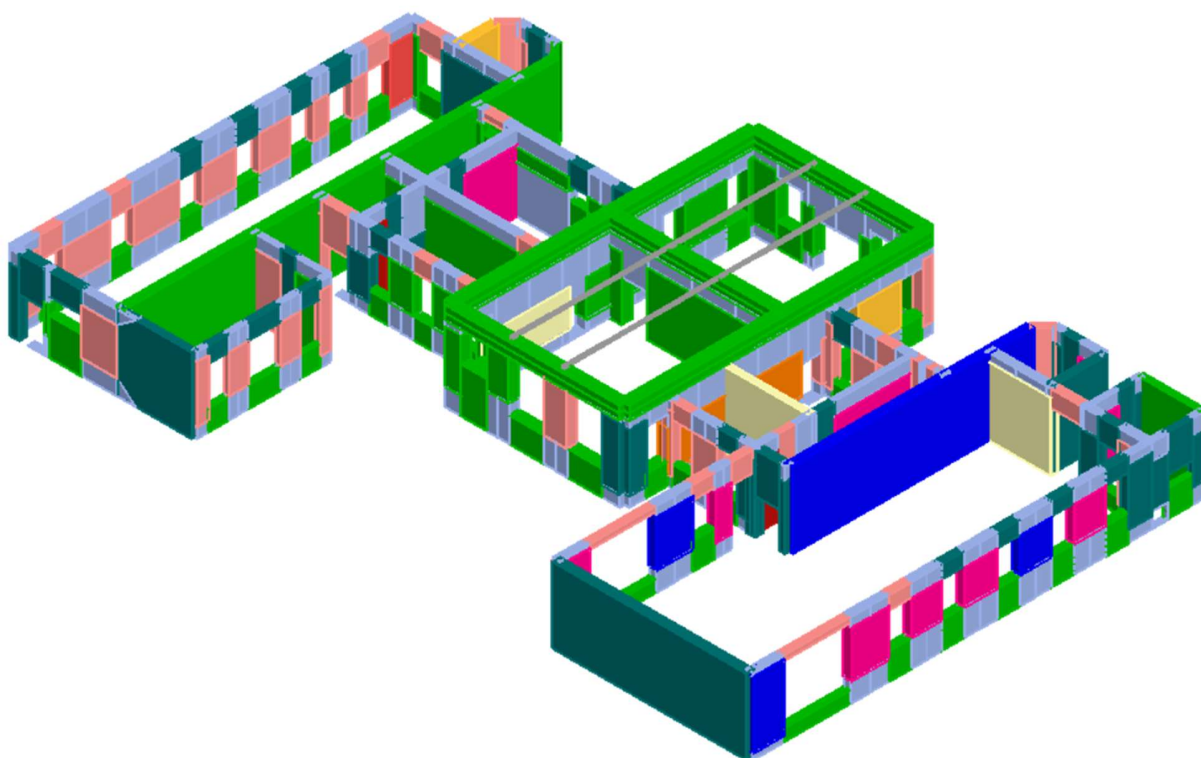
Provedene su 24 analize, ovisno o tipu opterećenja (uniformna ili modalna raspodjela), smjeru ( $\pm X$ ,  $\pm Y$ ) te vrijednosti slučajnog ekscentriciteta. U tablici 7 i slikama 47-53 prikazani su rezultati metode postupnim guranjem za model bez pojačanja. Na temelju rezultata iz tablice vidljivo je da konstrukcija zadovoljava oba granična stanja za razinu obnove 3, ali za razinu obnove 4 ne zadovoljava u potpunosti niti u jednom smjeru (alfa manji od 1).

*Slika 50. 3D prikaz oštećenja za mjerodavnu analizu u X smjeru (analiza br. 1)*

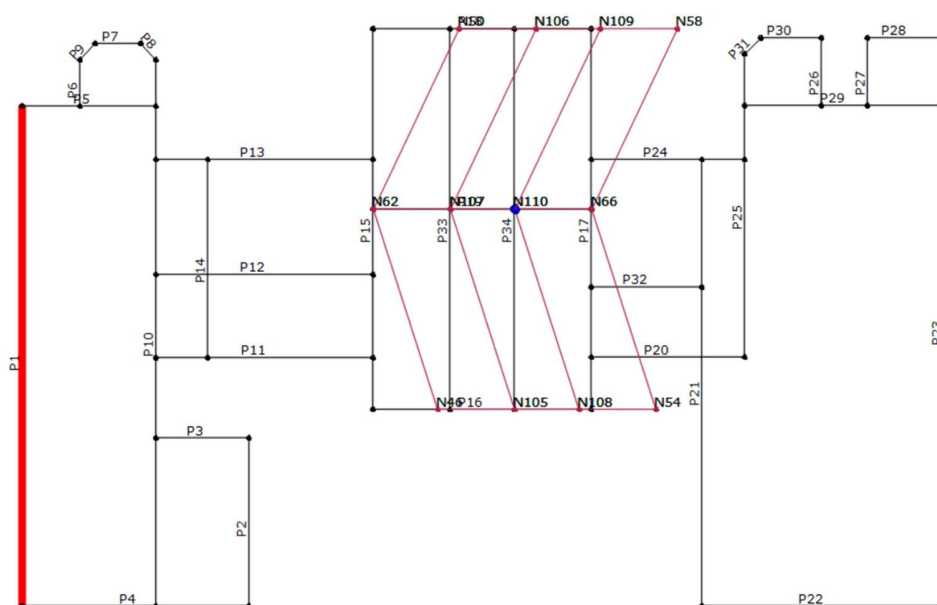
*Slika 51. Tlocrtni prikaz pomaka za mjerodavnu analizu u X smjeru (analiza br.1)*

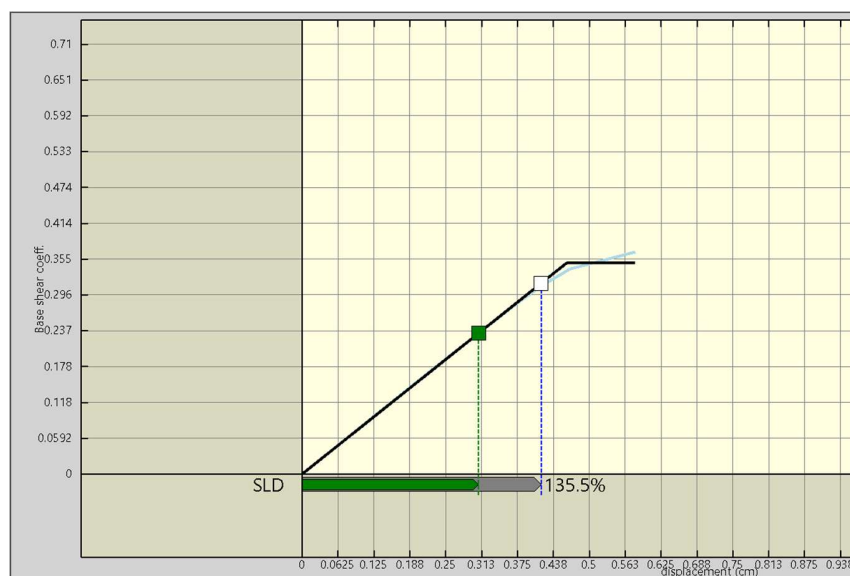
Slika 71. Pushover X, procjena seizmičke ranjivosti

Procjenom seizmičke ranjivosti građevine za povratni period od 225 godina kapacitet u X smjeru iznosi 135,5 %, dok u Y smjeru kapacitet iznosi 160,3 %, čime je prosječni kapacitet 147,9 %. Potrebno je napomenuti kako nisu svi zahvati pojačanja konstrukcije uzeti u obzir prilikom modeliranja pa je kapacitet konstrukcije nešto veći od prikazanog. Također je provedena i modalna
