Obnova građevinske konstrukcije stambene zgrade u Zagrebu nakon potresa 22. ožujka 2020.

Source / Izvornik: **Građevinar, 2021, 73, 633 - 648**

Rad detaljno prikazuje faze koje je potrebno proći kako bi se zgrada oštećena u potresu koji je pogodio Zagreb 22. ožujka 2020. obnovila i pojačala do zahtijevane razine potresne otpornosti. Prikazane su sve faze počevši od preliminarnog pregleda pa potom i detaljnog pregleda, izrade elaborata ocjene stanja građevinske konstrukcije, projekta obnove te konačno izvođenja radova obnove uz stručni nadzor. Posebna je pozornost usmjerena na proračun građevine nelinearnom statičkom metodom koja se temelji na pomacima, tzv. "pushover analysis" ili metoda postupnog guranja, za koju se smatra da je jedna od najprimjerenijih metoda za seizmičku analizu postojećih zidanih konstrukcija. Svi postupci koji su provedeni u sklopu ove obnove su provedeni u skladu sa zakonskom regulativom koja je stupila na snagu nakon potresa.

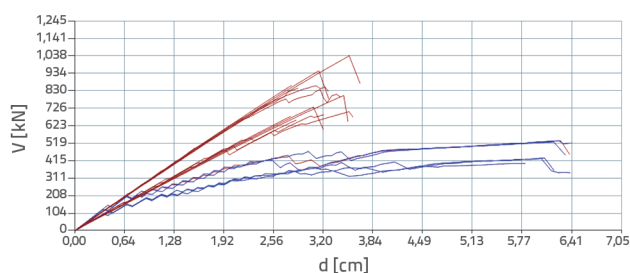
Slika 12. Krivulje kapaciteta za oba smjera djelovanja seizmičkih sila (plava boja označava smjer X, a crvena boja smjer Y)

Prikazom svih krivulja kapaciteta na zajedničkom dijagramu (slika 12.) očito je da konstrukcija u smjeru X ima veću deformacijsku sposobnost od one u smjeru Y (do 2 puta). Razlog tome je što u smjeru Y prevladavaju posmični zidovi s manjim otvorima, a u smjeru X prevladavaju veliki i brojniji otvori uslijed kojih se takvi zidovi više ponašaju kao okviri i primarno nose na savijanje. Granična nosivost na poprečnu silu za smjer X iznosi 534 kN, a za smjer Y 1038 kN. S obzirom na to da je u metodi postupnoga guranja deformacijska sposobnost konstrukcije važnija od granične nosivosti, može se zaključiti da konstrukcija ima veću otpornost u smjeru X. To se uočava u tablici 2., gdje

su vrijednosti faktora ispunjenja veće u analizama u kojima je seizmička sila zadana u smjeru X u odnosu na analize u smjeru Y. Najmanja vrijednost faktora ispunjenja je ona iz analize broj 23 i iznosi 0,196, što bi značilo da konstrukcija ima sposobnost izdržati 19,6 % projektiranog vršnog ubrzanja tla za povratni period od 475 godina. Na slici 12. prikazan je zajednički dijagram svih krivulja kapaciteta, na kojem os x označava pomak konstrukcije, a os y prikazuje poprečnu silu u tlocrtu.

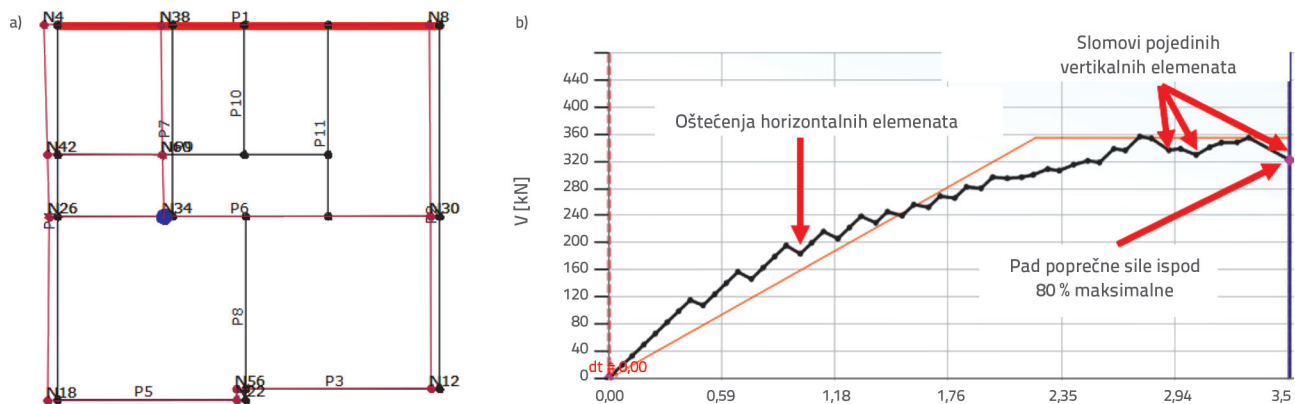
Slika 13. a) Tlocrt nosivih zidova s deformacijskom linijom; b) krivulja kapaciteta zgrade za analizu br. 15

Kao izdvojeni zid promatra se zid zapadnog pročelja u sklopu mjerodavne analize za smjer X (analiza br. 15).

Na slici 13. prikazan je tlocrt s označenim promatranim zidom te krivulja kapaciteta cijele zgrade dobivena u sklopu analize br. 15. U početku proračuna, odgovor konstrukcije je približno elastičan uz zig-zag liniju koja je karakteristična za opečne konstrukcije. Kako se pomak, odnosno deformacija povećava, krivulja se počinje izravnavati, a ponašanje konstrukcije prelazi u nelinearno. Oštećenja elemenata uzrokuju veće izravnavanje krivulje ili njezin negativni prirast, nakon čega slijedi redistribucija opterećenja na

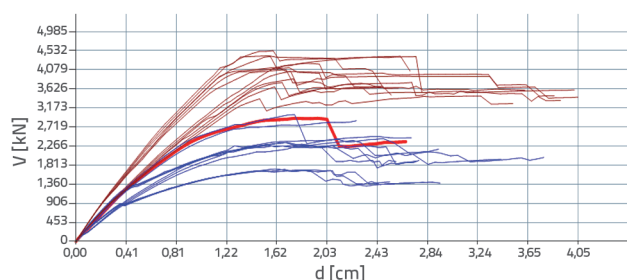
Slika 15. Krivulje kapaciteta za oba smjera djelovanja seizmičkih sila (plava boja označava smjer X, a crvena boja smjer Y)

Prikazom svih krivulja kapaciteta na zajedničkom dijagramu na slici 15. uočava se da konstrukcija u oba smjera ima približno jednaku deformacijsku sposobnost. Granična nosivost na posmičnu silu za smjer X iznosi 3132 kN, a za smjer Y iznosi 4450 kN. Iz podataka u tablici 4. i prema krivuljama kapaciteta na slici 15. može se zaključiti da su provedeni zahvati na konstrukciji značajno doprinijeli povećanju sposobnosti konstrukcije u oba smjera, a posebice u smjeru Y, gdje je deformacijska sposobnost konstrukcije povećana barem dva puta. Najmanja vrijednost faktora ispunjenja je ona iz analize broj 16 i iznosi 0,768, što bi značilo da konstrukcija ima sposobnost izdržati 76,8 % projektiranog vršnog ubrzanja tla za povratni period od 475 godina. Na slici 15. prikazan je zajednički dijagram svih krivulja kapaciteta, na kojem os x označava pomak konstrukcije, a os y poprečnu silu u tlocrtu.

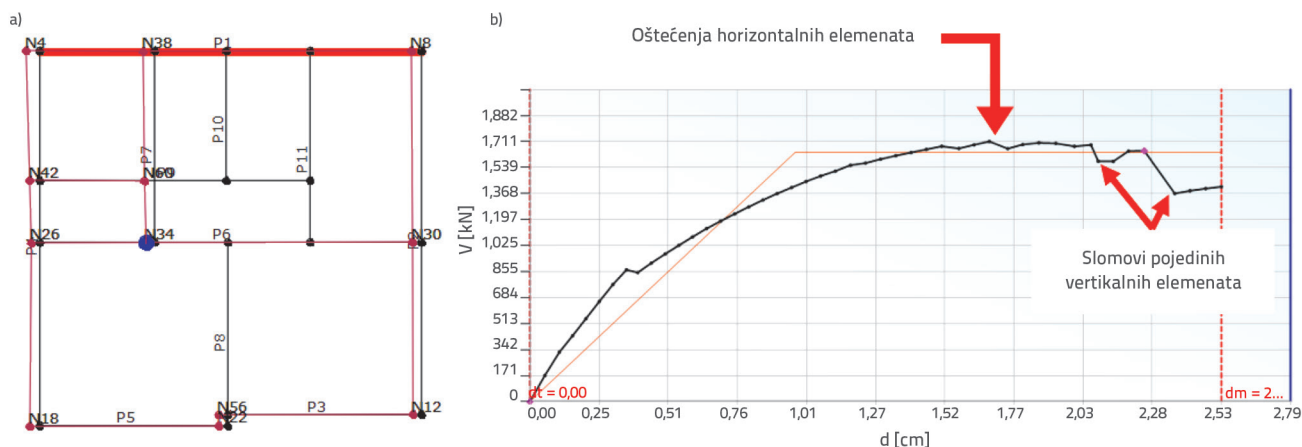
Slika 16. a) Tlocrt nosivih zidova s deformacijskom linijom; b) krivulja kapaciteta zgrade za analizu br. 16

Promatra se ponovo karakteristični zid na kojem su provedeni zahvati pojačanja. Pripadajuća krivulja kapaciteta cijele zgrade na slici 16. pokazuje značajno veći period djelovanja u kojem se konstrukcija još uvijek ponaša elastično. Nakon pomaka od približno 1,7 cm, dolazi do oštećenja pojedinih elemenata i preraspodjele sile na preostale elemente te do konačnog otkazivanja prilikom pomaka od 2,5 cm.
