# Posebna oštećenja tračnica na skretnicama

*Source / Izvornik:* **Građevinar, 2002, 54, 465 - 471**

Opisana su posebna oštećenja na voznoj površini tračnica, uočena na skretnicama ugrađenim na mreži Hrvatskih željeznica. Detaljnije je prikazan prolaz osovinskog sklopa na dijelu prevodničkog uređaja te na dijelovima skretnice gdje tračnice nisu pričvršćene na podlogu. Izneseni su mogući uzroci nastanka posebnih oštećenja te utjecaj tih oštećenja na sigurnost prometa. Načelno je predložen i mogući postupak praćenja i ispitivanja kojim bi se moglo doći do sigurnijih zaključaka.

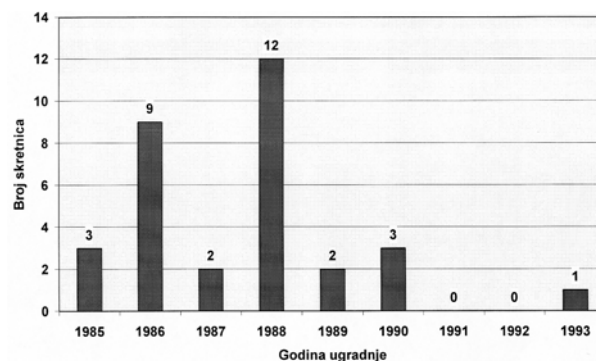
Slika 2. Broj pregledanih skretnica prema godini ugradnje

Sve promatrane skretnice ugrađene su u razdoblju od 1985. do 1993. godine. Broj skretnica prema godini ugradnje prikazan je na slici 2.

Do sada nađene greške na skretnicama nisu bile uočene kao masovna pojava. Na slici 2. vidimo da su neke od pregledanih skretnica u uporabi i do 16 godina. Srednja starost promatranih skretnica u uporabi je oko 14 godina, dok su predmetna oštećenja uočena prije otprilike 5-6 godina. Ova nam činjenica pokazuje eventualnu mogućnost promjene eksploatacijskih uvjeta (brzina, osovinsko opterećenje, slijed vlakova itd.) na ponašanje tračnica u uporabi. Osim navedenog postoje i druge mogućnosti nastanka evidentiranih oštećenja na voznim površinama tračnica.
