Ocjena stanja kolnika stajanke međunarodne zračne luke Zagreb izračunom pci broja

Master's thesis / Diplomski rad

Zagreb, 2024.

**AIRPORT ZAGREB APRON PAVEMENT
CONDITION INDEX**

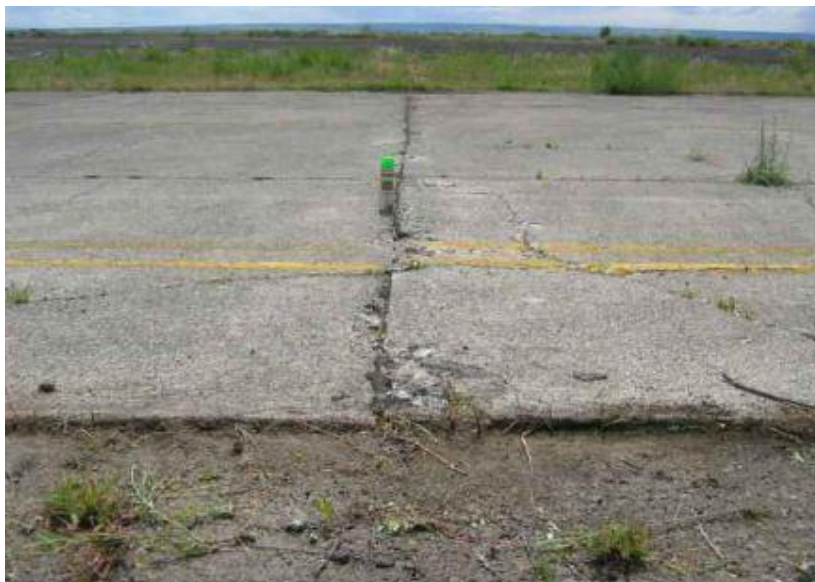
- Denivelacija ploča - događa se po vrućem vremenu, uglavnom na poprečnoj pukotini ili razdjelniku koji nije dovoljno širok da dopusti širenje betonskim pločama. Nedovoljna širina obično je uzrokovana infiltracijom nestlačivih materijala u razdjelni prostor. Ova vrsta oštećenja se gotovo uvijek popravljaju zbog potencijalne ozbiljne štete na zrakoplovu. [14] Primjer denivelacije ploča vidljiv je na slici 8. [15]

Slika 8. Denivelacija ploča (malo oštećenje) [15]

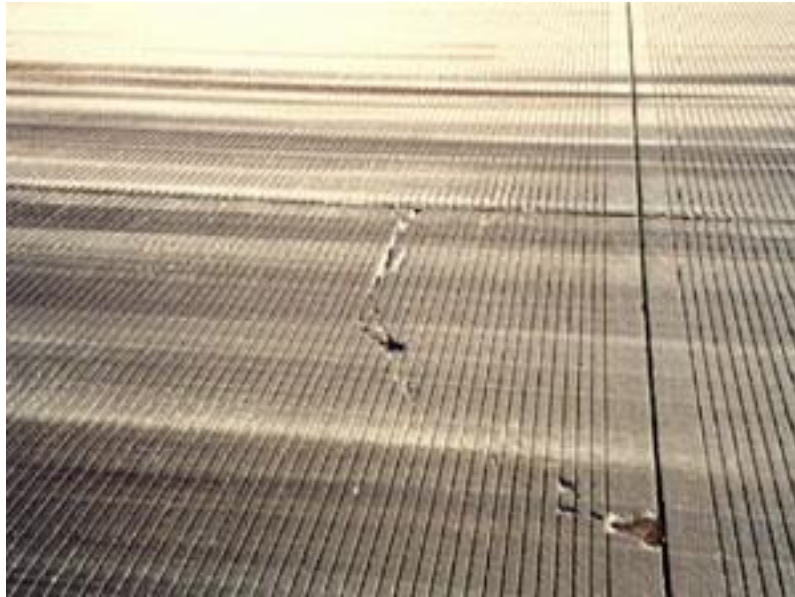
- Corner break (odlamanje kuteva, kutna pukotina) - pukotina koja presijeca razdjelnike (spojeve) na duljini manjoj ili jednakoj od polovice duljine obje stranice ploče, mjereno od kuta betonske ploče. Ukoliko pukotina prelazi duljinom bilo koju polovicu dužine ploče, takva pukotina se smatra

Slika 9. Kutna pukotina (srednje oštećenje) [15]

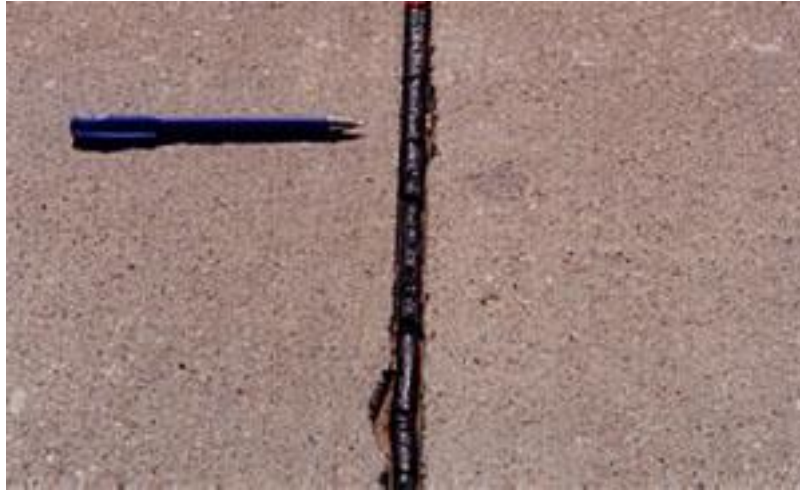
- Oštećenje ispune razdjelnica- svako stanje koje omogućuje nakupljanje zemlje i kamenja u spojevima ili omogućuje značajnu infiltraciju vode. Nakupljanje materijala sprječava širenje ploča i može dovesti do izvijanja, lomljenja ili pucanja. Savitljiva punila za fuge zalijepljena na rubove ploča štite fuge od nakupljanja materijala. Primjer oštećenja ispune razdjelnica vidljiv je na slici 12.

Slika 12. Oštećenje ispune razdjelnica (srednje oštećenje) [15]

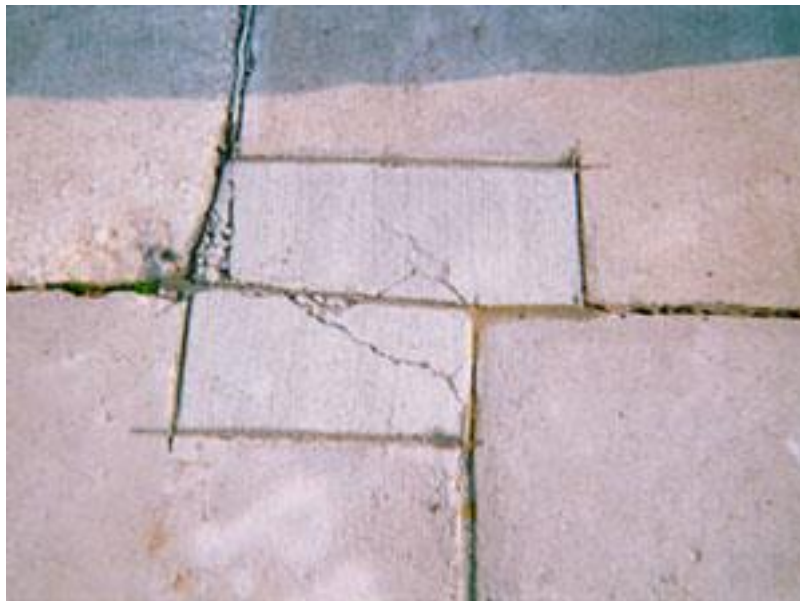
- Zakrpa - područje s kojeg je originalni kolnik uklonjen i zamijenjen dodatnim materijalom. Za procjenu stanja, krpanje se dijeli na dvije vrste: malo (0,5 četvornih metara) i veliko (preko 0,5 četvornih metara). Primjer zakrpe vidljiv je na slici 13. [12]

Slika 13. Zakrpa (srednje oštećenje) [14]

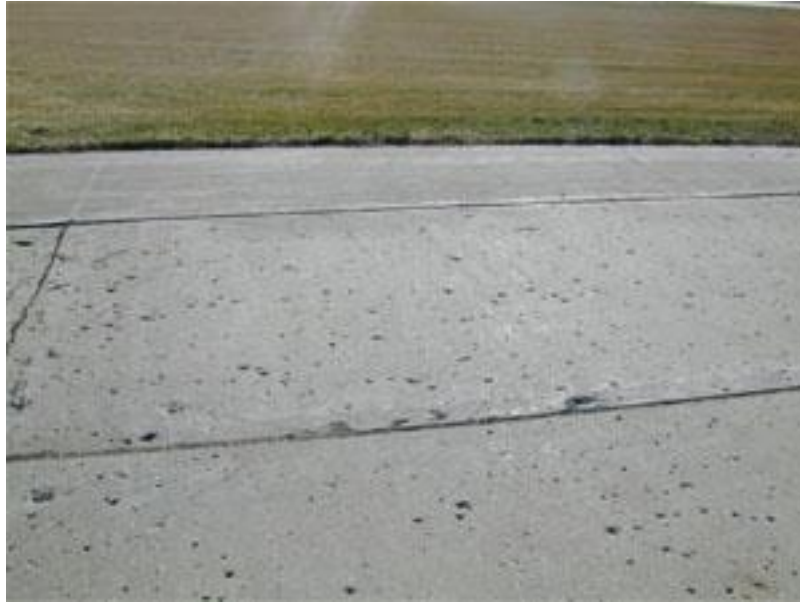
- Odvajanje zrna agregata (popouts) - uslijed djelovanja smrzavanja i odmrzavanja, dolazi do odvajanja pojedinačnih zrna agregata od kolnika što je vidljivo na slici 14. [15]
Za računanje PCI broja mora se izračunati gustoća oštećenja. Ako postoji bilo kakva sumnja da je prosjek veći od tri odvojena zrna po kvadratnom metru, potrebno je provjeriti najmanje tri nasumična područja od jednog

Slika 14. Odvajanje zrna agregata [15]

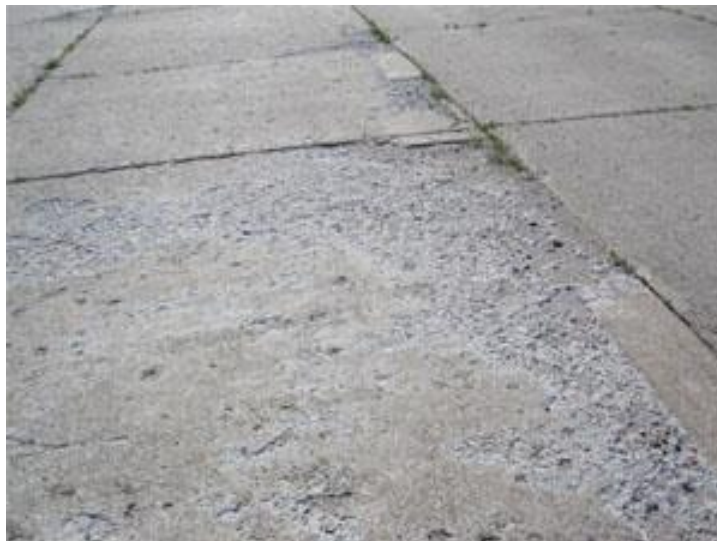
- Ljuštenje (scaling)- propadanje površine uzrokovano greškama konstrukcije, greškama materijala i čimbenicima okoline. Ljuštenje se pokazuje raslojavanjem ili dezintegracijom površine ploče. U građevinske nedostatke ubrajaju se: prekomjerna obrada, dodavanje vode na površinu kolnika tijekom završne obrade, nedostatak njegovanja, pokušaj površinskih popravaka svježeg betona mortom. Primjer ljuštenja vidljiv je na slici 15. [12]

Slika 15. Ljuštenje (veliko oštećenje) [15]

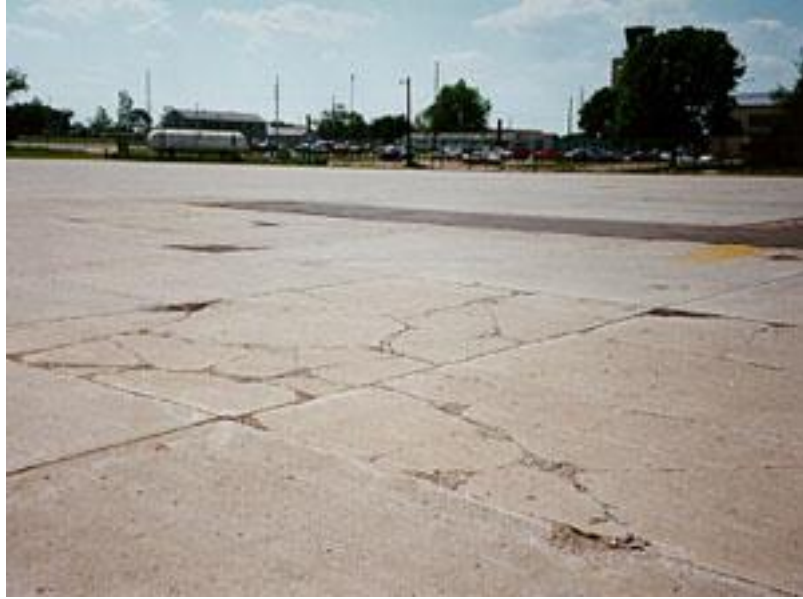
- Pukotine koje se presijecaju - one pukotine koje lome ploču na četiri ili više dijelova zbog preopterećenja ili neadekvatnog oslonca. Primjer takvih pukotina vidljiv na slici 17. [15]
Za računanje PCI broja gleda se ozbiljnost problema (na koliko dijelova pukotine presijecaju ploču i stupanj oštećenja oblika pukotina). Ozbiljnost ovog oštećenja značajno utječe na ocjenu ploče. Ukoliko je ploča srednjeg ili visokog stupnja oštećenja, sva druga oštećenja kao što su ljuštenje te pucanje uslijed nedovoljne trajnosti se ne bi trebale uzeti u obzir. [14]

Slika 17. Pukotine koje se presijecaju (veliko oštećenje) [15]

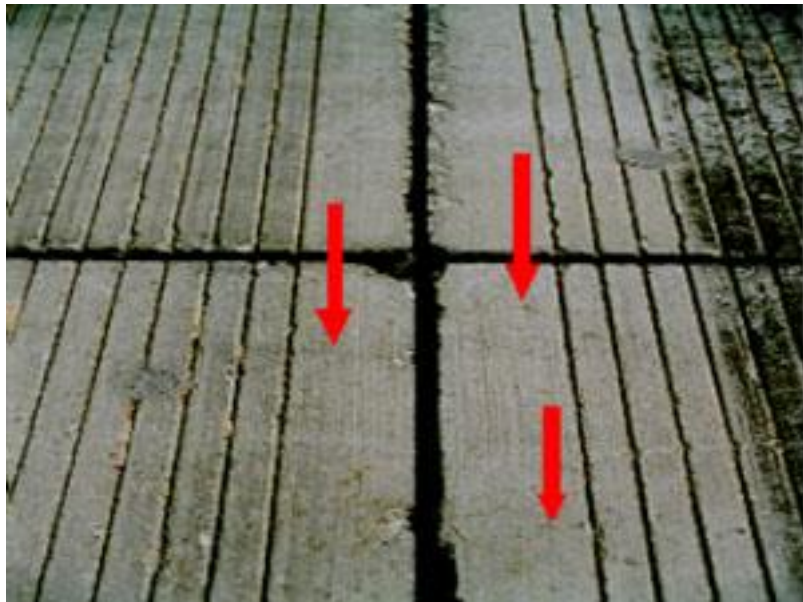
- Pukotine uslijed skupljanja – pukotine koje su obično duge nekoliko centimetara i ne protežu se preko cijele ploče. Nastaju tijekom vezivanja i stvrdnjavanja betona. Za računanje PCI broja uzima se u obzir samo ploča na kojoj su uočena sitna oštećenja. Primjer pukotina nastalih uslijed skupljanja vidljiv na slici 18. [14]

Slika 18. Pukotine uslijed skupljanja [15]

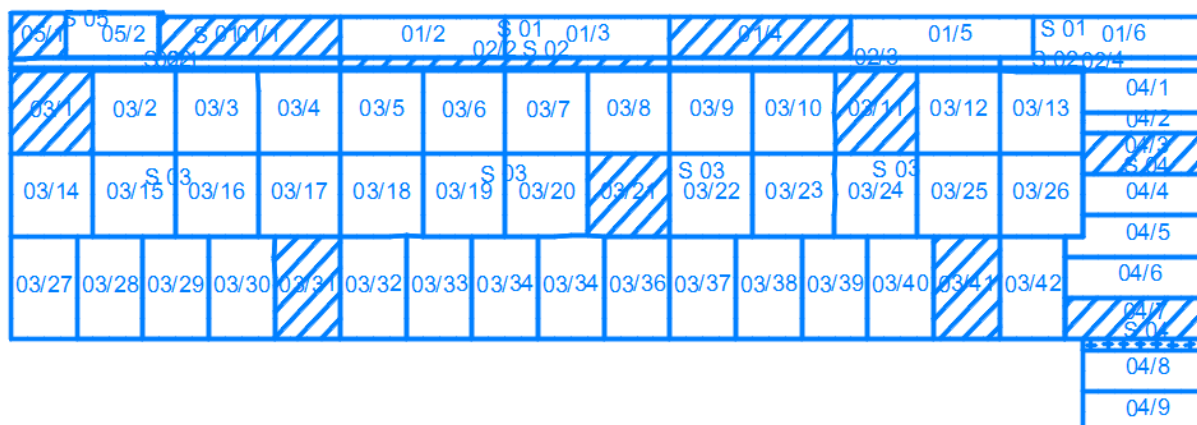
**Slika 27.** shematski prikaz dionica stajanke faze III

Glavni tipovi oštećenja su uzdužne i tanke mrežaste pukotine, ispadanje većih zrna agregata (popouts) te odlamanje betona duž razdjelnica. Na nekim pločama vidljive su zakrpe manjih dimenzija. Uočeno minimalno ljuštenje cementnog morta na dijelu površine ploče. Na dijelu ploča pojavile su se pukotine od skupljanja.

Masa za ispunu razdjelnica i pukotina mjestimice je izgubila elastična svojstva, popucala je i odvojila se od bočnih stjenki urezanih žljebova na razdjelnicama ili pukotinama. Mjestimice masa za ispunu nedostaje.

Glavni tipovi oštećenja su ispadanje većih zrna agregata (popouts), malo do srednje jako ljuštenje, odlamanje betona duž razdjelnica te male zakrpe.

Ploče su mjestimice denivelirane kao posljedica greške pri izvedbi. Usljed odlamanja ili ljuštenja manjih komada kolnika, postoji potencijalna opasnost oštećenja stranim tijelima (FOD).

Masa za ispunu razdjelnica i pukotina mjestimice je izgubila elastična svojstva, popucala i odvojila se od bočnih stijenki urezanih žljebova na razdjelnicama ili pukotinama. Mjestimice masa za ispunu nedostaje.

Glavni tipovi oštećenja su mrežaste pukotine svih smjerova pružanja, odlamanje betona duž razdjelnica, ispadanje većih zrna agregata, denivelacija ploča nastala kao posljedica diferencijalnog slijeganja te kao greška u izvedbi.

Uočeno minimalno ljuštenje cementnog morta na dijelu površine ploče bez potencijalne opasnosti oštećenja zrakoplova stranim tijelima (FOD). Primijećeno nešto malih zakrpa niske razine ozbiljnosti.

Glavni tipovi oštećenja su ispadanje većih zrna agregata (popouts) te uzdužne, poprečne i dijagonalne mrežaste pukotine male do srednje razine ozbiljnosti. Pukotine srednje razine ozbiljnosti imaju FOD potencijal.

Uočeno minimalno ljuštenje cementnog morta na dijelu površine ploče. Zakrpe su različitih dimenzija niske razine ozbiljnosti oštećenja.

U kutevima malog broja ploča uočena pojava pukotina (lom u kutu). Na malom broju ploča uočeno je odlamanje betona duž razdjelnica.

Glavni tip oštećenja je ispadanje većih zrna agregata (popouts) na nekim pločama. Uočene su male zakrpe na nekim pločama niske razine ozbiljnosti te odlamanje betona duž razdjelnica. Vidljivo je i minimalno ljuštenje cementnog morta na dijelu površine ploče.

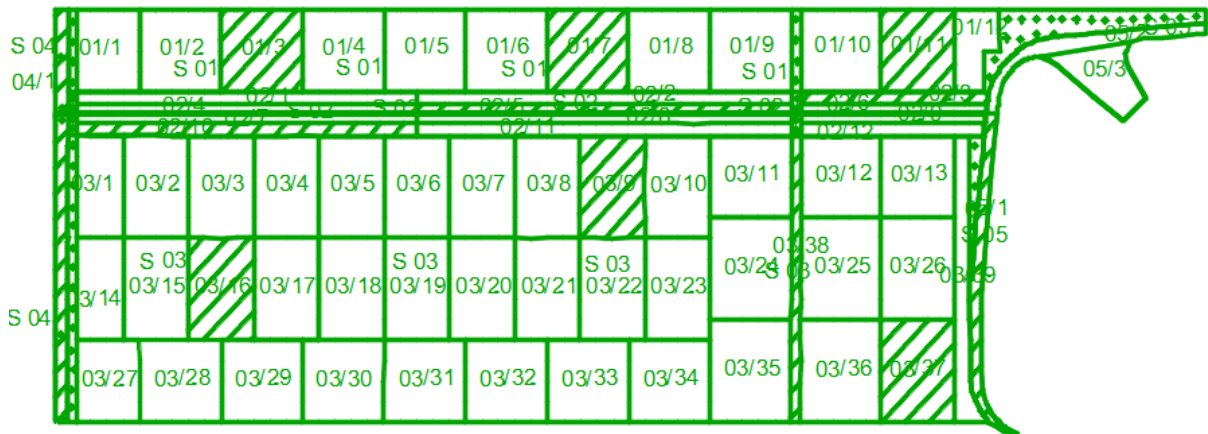
Slika 28. shematski prikaz dionica stajanke faze III [10]

Glavni tip oštećenja su odlamanje betona duž razdjelnica, ispadanje većih zrna agregata (popouts) na pojedinim pločama.

Ploče su mjestimice denivelirane kao posljedica diferencijalnog slijeganja, a negdje kao posljedica greške pri izvedbi. Vidljive su i mrežaste pukotine svih smjerova pružanja, od manjih pukotina do pukotina koje su nešto veće širine te kod kojih može doći do odlamanja materijala te potencijalne ugroze zrakoplova. U kutevima malog broja ploča uočena je pojava pukotina (lom u kutu). Masa za ispunu razdjelnica i pukotina mjestimice je izgubila elastična svojstva, popucala i odvojila se od bočnih stijenki urezanih žljebova na razdjelnicama ili pukotinama. Mjestimice masa za ispunu nedostaje.

Glavni tip oštećenja su zakrpe malih i većih dimenzija, ispadanje većih zrna agregata (popouts) na mnogim pločama.

Mrežaste pukotine srednje razine oštećenja uočene na jednom dijelu ploče. To su pukotine veće širine gdje dolazi do odvajanja materijala (FOD) koje može naštetiti zrakoplovu

Glavni tipovi oštećenja su odlamanje betona duž razdjelnica, velike zakrpe te ispadanje većih zrna agregata (popouts).

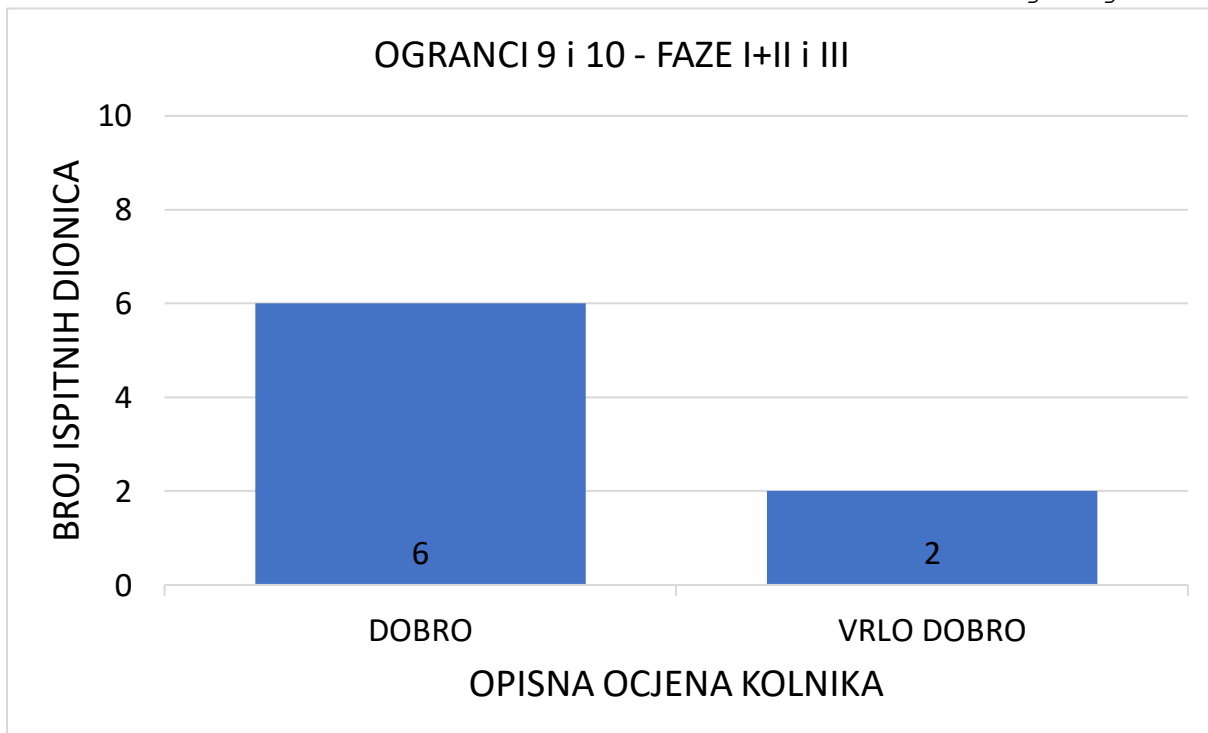
Slika 33. Ocjena stanja kolničke površine (PCI) u odnosu na broj ispitnih dionica glavne stajanke

Uočljivo je da većina ispitnih dionica (šest) spada u kategoriju "dobro" a dvije u kategoriju "vrlo dobro".

Kod ispitnih uzoraka većina (devet) spada u ocjenu "vrlo dobro", osam u "dobro" te četiri u "zadovoljavajuće".
