Ivana Divić

**PROCJENA POTRESNE OŠTETLJIVOSTI
ZGRADA U BLOKOVIMA U DONJEM GRADU
ZAGREBA**

DIPLOMSKI RAD

Mentor: izv. prof. dr. sc. Mislav Stepinac

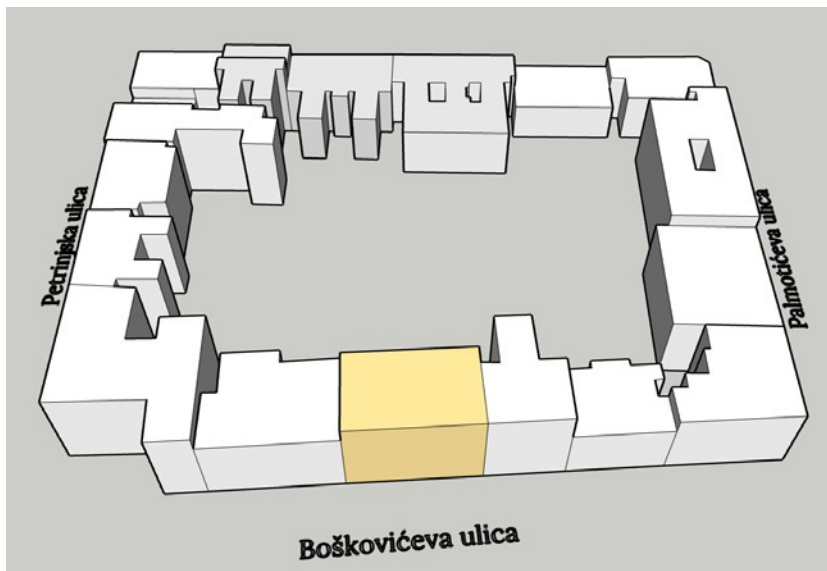
Slika 53: Zgrada unutar bloka, Boškovićeve ul. 7A

Zgrada na adresi Boškovićeve ulica 7A sastoji se od prizemlja i 6 etaže iznad. Sagrađena je polovicom 20. stoljeća te ima ravan krov i armiranobetonske međukatne konstrukcije, a tlocrt joj je pravilan. Zgrada ima stambenu namjenu.

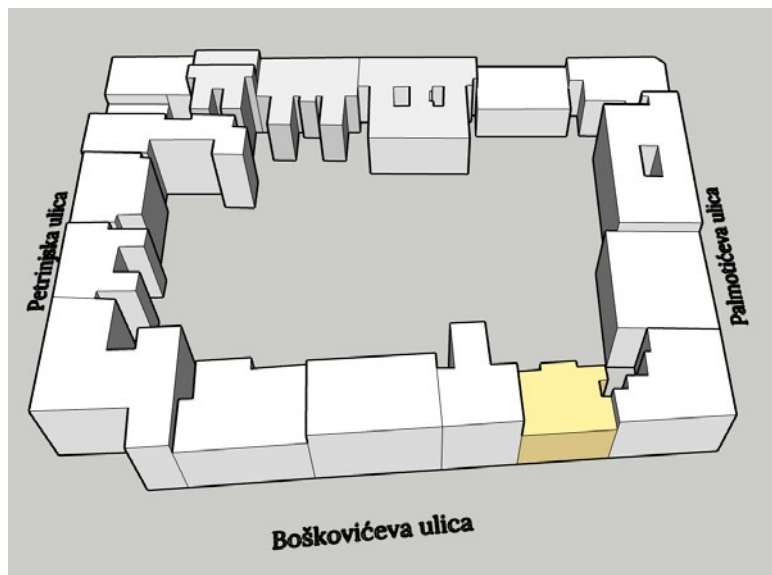
Slika 55: Zgrada unutar bloka, Boškovićeve ul. 9

Na adresi Boškovićeve ulica 9 nalazi se zgrada sagrađena 1931. godine. Sastoji se od visokog prizemlja i 2 kata. Pretežno stambene namjene. Sagrađena je od opeke, drvenih međukatnih konstrukcija te drvenog krovišta nepravilna tlocrta.

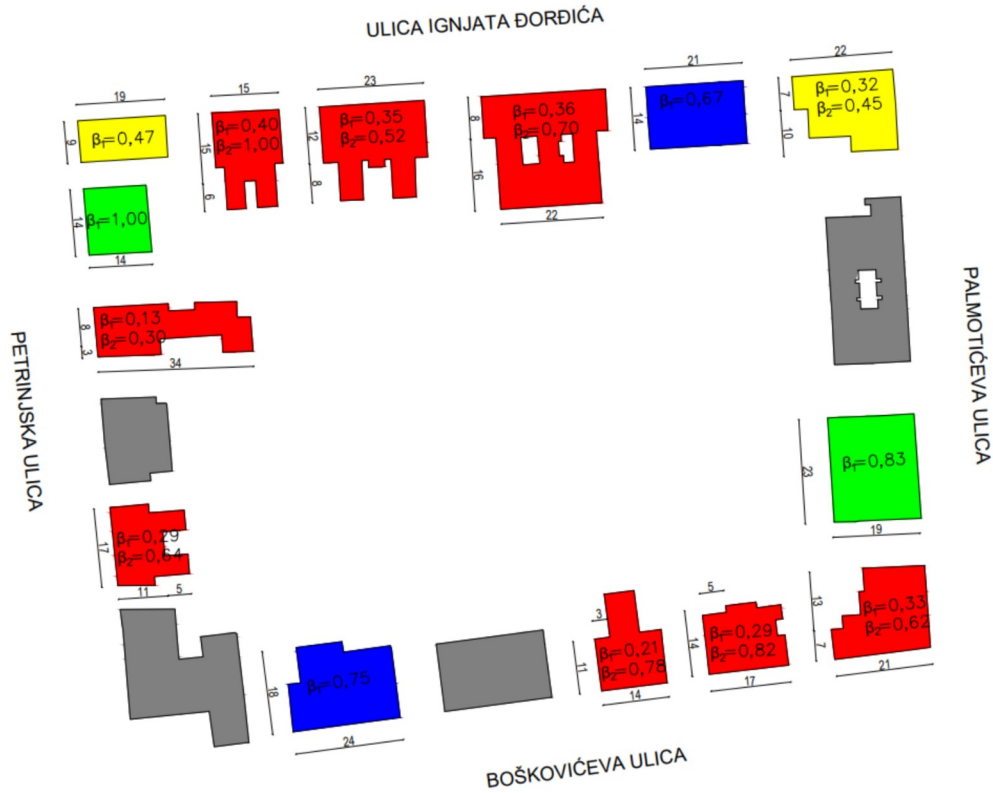
Slika 56: Prikaz bloka zgrada prema pravilnosti tlocrta uz izračunati koeficijent oblika $\beta_{f,22}$ (po bojama 5. stupca tablice 41)

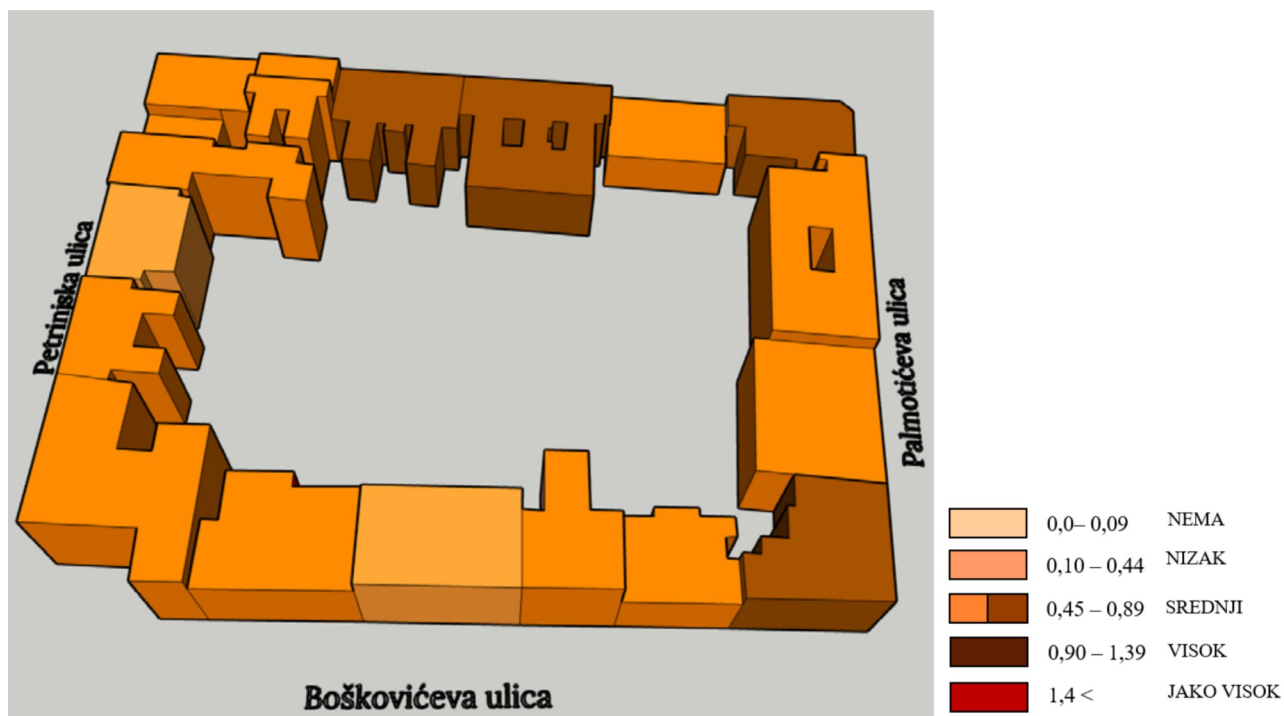
Slika 62: Rezultati Adriseizmičke metode – Indeks seizmičkog rizika

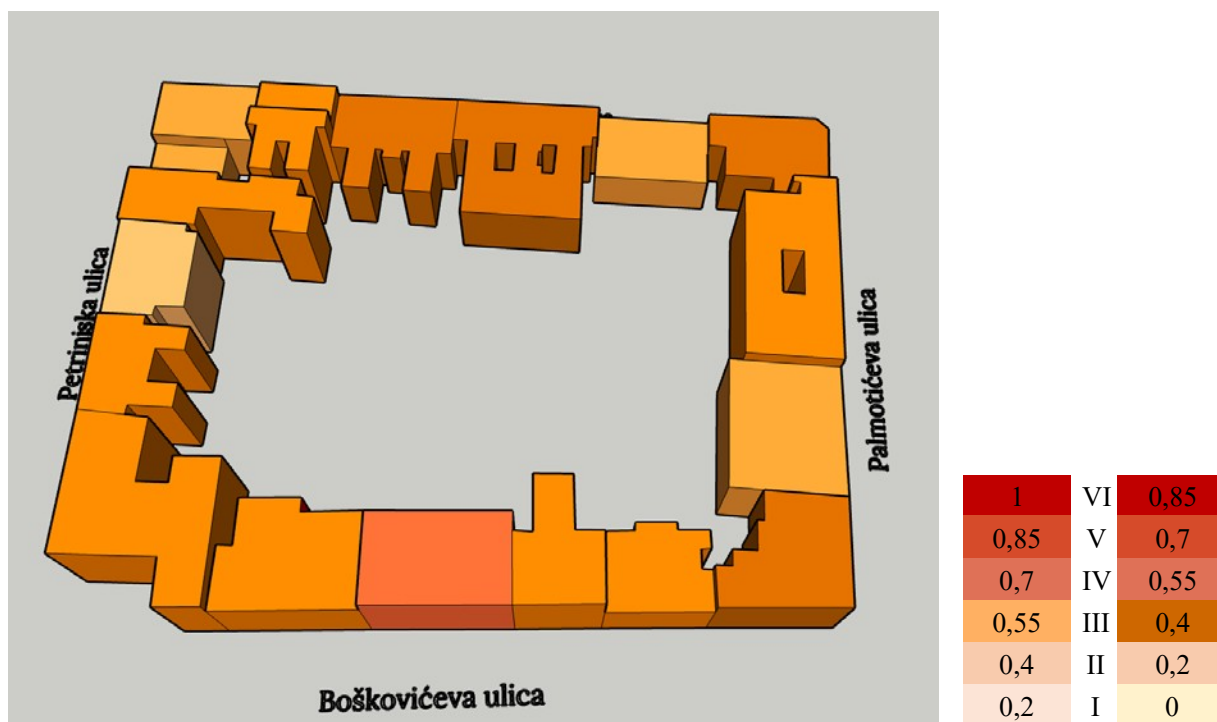
Slika 63: Rezultati Adriseizmičke metode – Indeks odgovora konstrukcije
