Ivana Divić

**PROCJENA POTRESNE OŠTETLJIVOSTI
ZGRADA U BLOKOVIMA U DONJEM GRADU
ZAGREBA**

DIPLOMSKI RAD

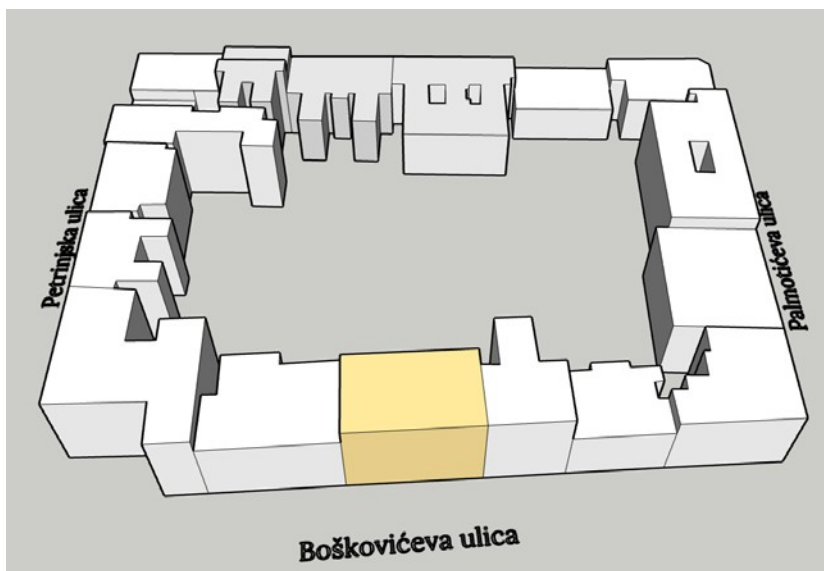
Slika 53: Zgrada unutar bloka, Boškovićeve ul. 7A

Zgrada na adresi Boškovićeve ulica 7A sastoji se od prizemlja i 6 etaže iznad. Sagrađena je polovicom 20. stoljeća te ima ravan krov i armiranobetonske međukatne konstrukcije, a tlocrt joj je pravilan. Zgrada ima stambenu namjenu.
