Master's thesis / Diplomski rad

DIPLOMSKI RAD

**Tehnologije obnove i ojačanja – Državni arhiv u  
Zagrebu**

Filip Juzbašić

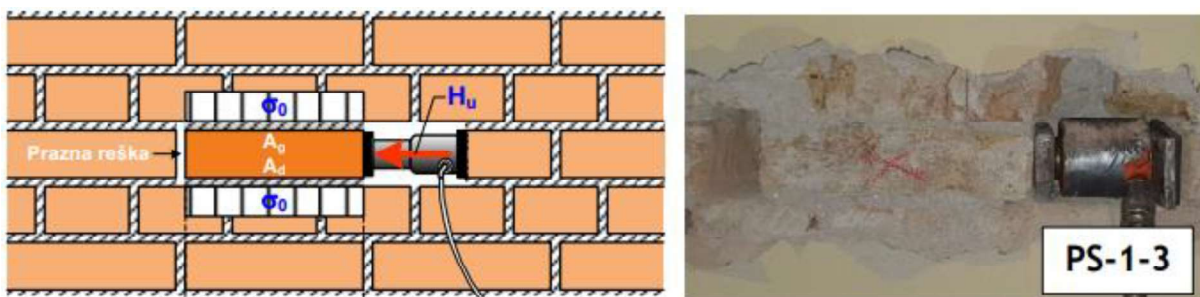
Slika 5 Način ispitivanja posmične čvrstoće zida(Duvnjak,2021)

a) Utvrđivanje posmične čvrstoće zida (morta u sastavu nosivog zida) od pune opeke. Ispitivanje je provedeno "in situ" pomoću male hidraulične preše "Holmatro" nosivosti 200 kN. Tom prilikom vršeno je horizontalno pomicanje morta u okolini jedne opeke radi određivanja posmične čvrstoće (slika 5) pri čemu je minimalno oštećena struktura postojećeg zida. Za ispitivanje posmične čvrstoće zida odabrano je ukupno 10 mjesta na nosivim zidovima.

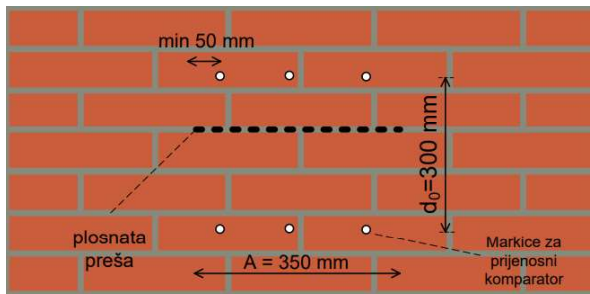
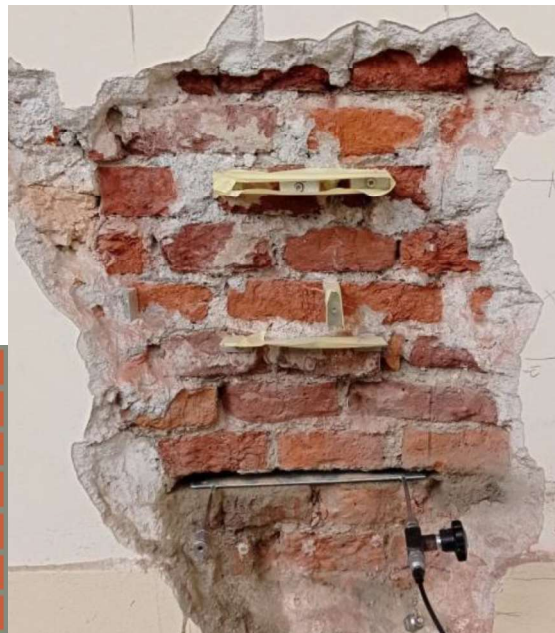
Slika 6 Određivanje vertikalnog naprezanja u zidu (Duvnjak, 2021)

b) Ispitivanje mehaničkih svojstava zida od pune opeke plosnatim pločama - Flat Jack: određivanje postojećeg tlačnog naprezanja u zidu od pune opeke(slika 6), određivanje modula elastičnosti(slika 7) i ispitivanje posmične čvrstoće uz kontrolu vertikalnog naprezanja (slika 8). Ispitivanje je provedeno na jednom mjestu u prizemlju zgrade.

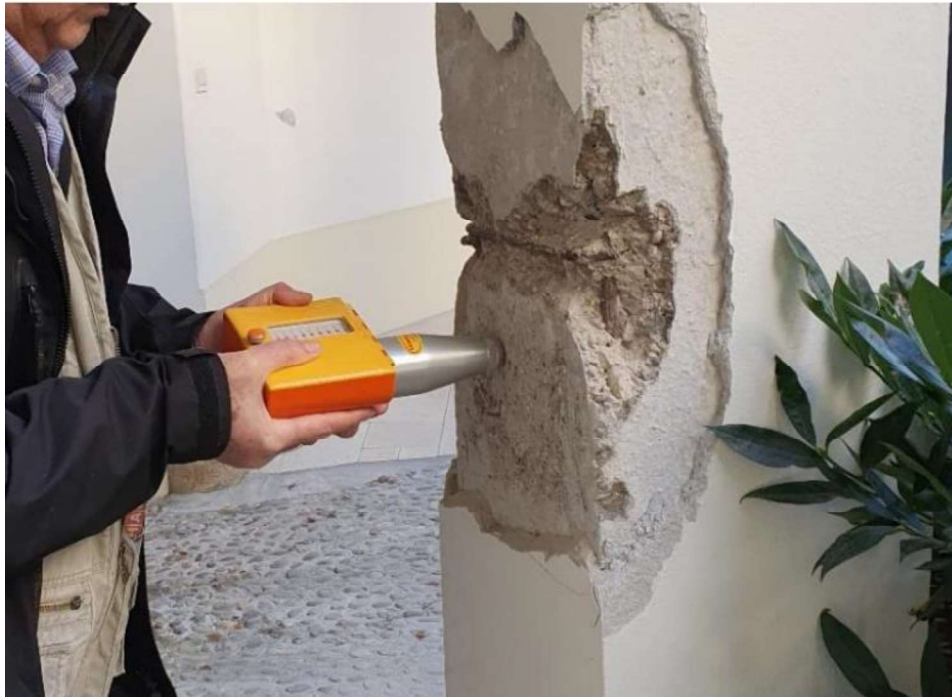
*Slika 9 Ispitivanje kvalitete betona sklerometrom(Duvnjak,2021)*

d) Za dodatnu ocjenu kvalitete betona ugrađenog u armiranobetonske elemente zgrade provedeno je i ispitivanje nedestruktivnom metodom – sklerometrom (slika 9). Ovo ispitivanje je provedeno u skladu s normom:

Ispitivanje sklerometrom je provedeno na tri armiranobetonska stupa u prizemlju zgrade, svukupno 6 mjesta.

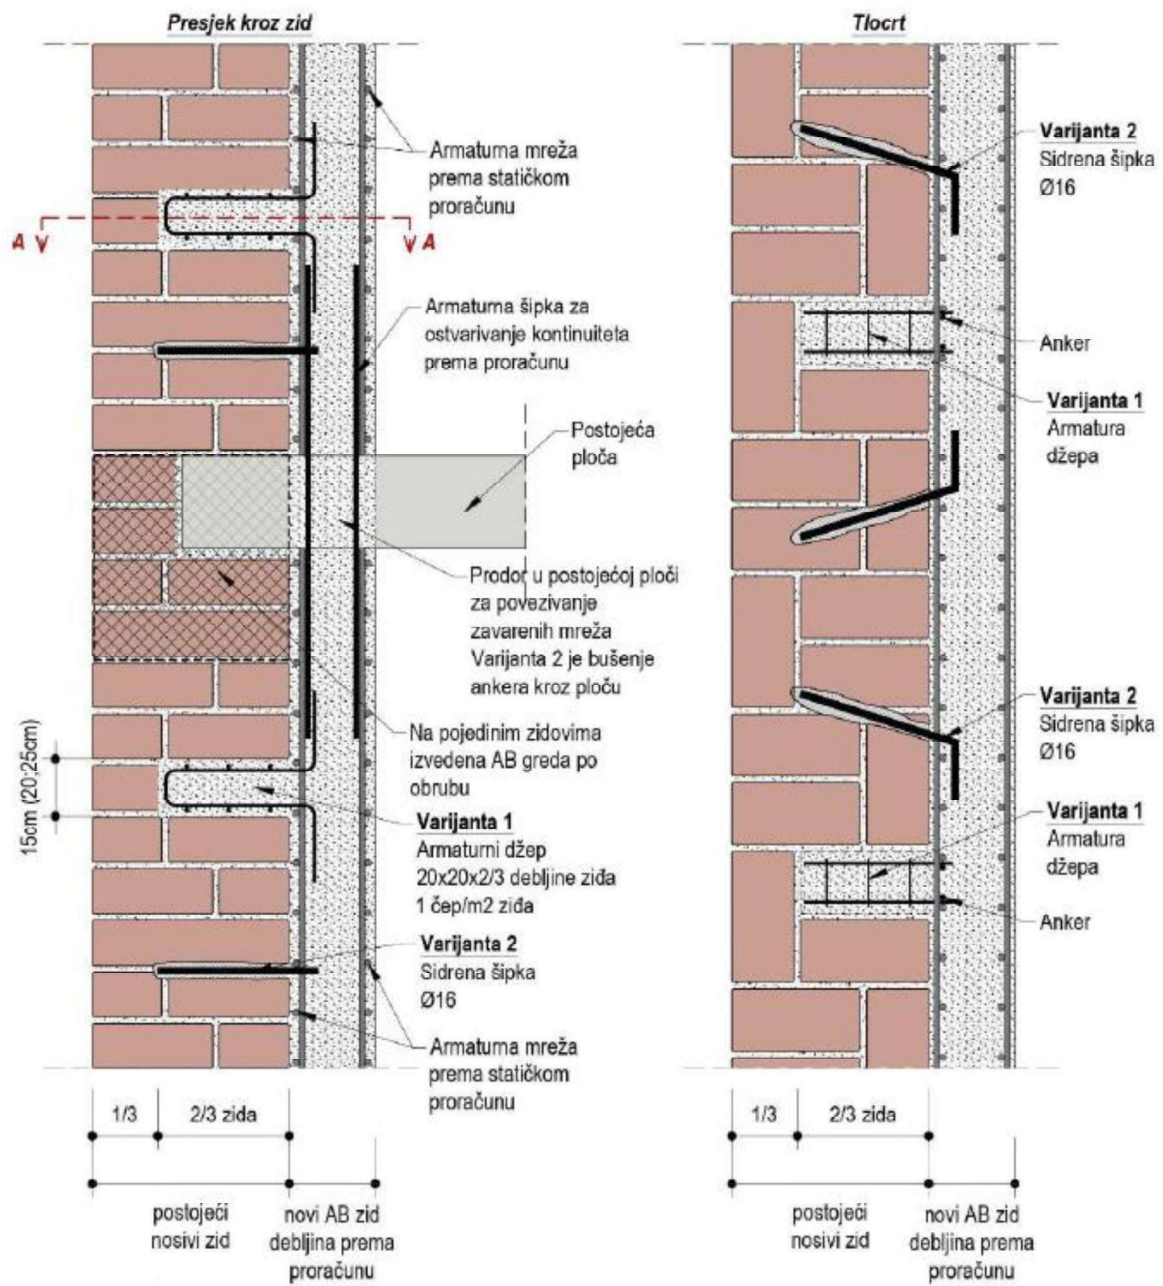
Slika 19 Detalj izvedbe novog AB zida uz postojeći (Tarnik, 2022)

Vizualnim pregledom pojedini zidani zidovi na predmetnoj građevini pokazali su značajne kose pukotine iz oba smjera što je znak potpunog otkazivanja njihove nosivosti. Statičkim proračunom i analizom konstrukcije također se dokazalo otkazivanje istih. Predmetni zidovi nemaju dovoljno tlačno opterećenje na sebi od međukatne konstrukcije, obzirom na to da je ista usmjereni sustav AB greda s tlačnom pločom koja nije dostatna kruta horizontalna dijafagma za preraspodjelu opterećenja vertikalnih zidova. Također, sidrenje međukatne

konstrukcije nije dostatno na ovim zidovima te se isti ponašao kao veliko zidano platno koje nije duktilno na djelovanje seizmičkih sila. Na tim pozicijama zidova izvodi se novo AB platno unutar postojeće konstrukcije koja zadovoljava današnje seizmičke propise. Debljina novih AB zidova je 20cm te se izvode s jedne strane postojećih zidova. Klasa betona je C30/37. Postojeći zid i novo betonsko platno obavezno treba povezati varijantom AB čepova usječenim u zide prema prikazanim detaljima (1kom/m<sup>2</sup> ziđa) ili varijantom sa sidrenim šipkama te zapuniti masom za sidrenje (4sidra/m<sup>2</sup> ziđa). Radi jednostavnosti izvedbe i smještanja armature u njega, armaturni džep je minimalno dimenzija 20x20cm.(slika 19) Zid je armiran armaturnim mrežama i šipkama klase B500 B prema statičkom proračunu. (Tarnik,2022).

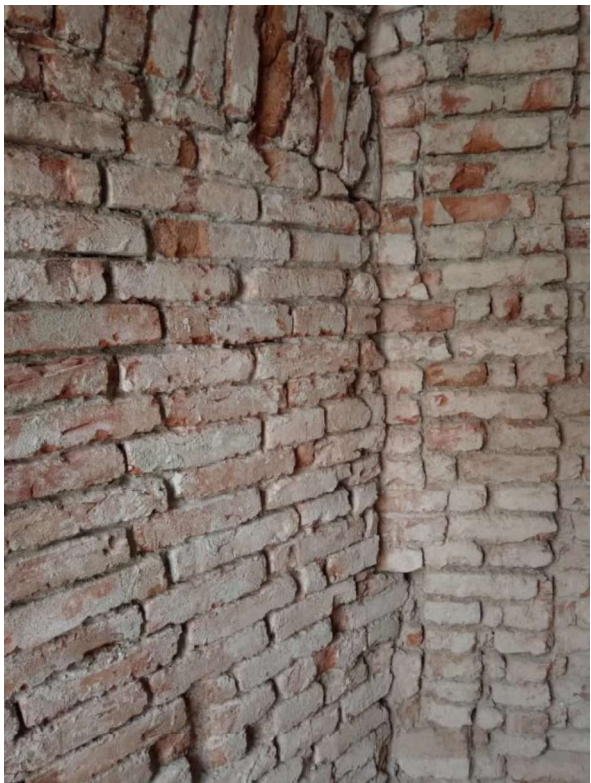
*Slika 23 Čiščenje sljubnica*

Nakon što je konstrukcija ojačana s betonskim elementima, uslijedilo je ojačanje zidova CRM sustavom. Nakon što je sa zidova skinuta sva žbuka, započet je postupak čišćenja sljubnica (slika 23). Kada su se sve sljubnice detaljno očistile, uslijedio je pregled oštećenih dijelova zidova koje je trebalo ponovno zazidati. U prošlosti je ova zgrada više puta renovirana pa se tako na nekim dijelovima, osim oštećene klasične opeke, moglo pronaći i novije blok opeke koje su poslužile za jeftinije zidanje. Kako je po projektu ugovoreno da se svi oštećeni dijelovi neomeđenog zida moraju sanirati, to isto vrijedi i za zamjenu blok opeke novom. Nakon sanacije svih oštećenih dijelova zida i zamjene blok opeke, započelo je pranje zidnih ploha. Na zidovima je bitno izvesti pranje vodom pod visokim tlakom do potpunog uklanjanja svih tragova nečistoće, slabih ili nenosivih dijelova ili bilo koje tvari koja bi mogla utjecati na prijanjanje novog sloja žbuke. Nakon detaljnog pranja sljubnica uslijedilo je njihovo popunjavanje mortom, što je vidljivo na slici 24. Mort se nanosi između elemenata zida lopaticom, lagano pritiskajući kako bi poboljšali čvrstoću prijanjanja. Višak morta se uklonio odmah po ugradnji kako ne bi stvarao dodatne poteškoće kasnije. Nakon što su sve sljubnice bile popunjene, uslijedio je postupak injektiranja zidova. Prije samog injektiranja pripremljene mješavine, unutrašnjost strukture koja se učvršćuje mora se potpuno zasititi vodom. Dan prije izvođenja radova nužno je dobro natopiti vodom unutrašnjost strukture kroz iste rupe kroz koje će se kasnije injektirati mješavina. U međuvremenu će sav višak vode u unutrašnjosti ispariti. Sva mjesta gdje bi mješavina mogla curiti prethodno se trebaju zatvoriti brzovezujućim cementom koji se nakon injektiranja odstranjuje. Provedba injektiranja pripremljenom smjesom izvodi se pod pritiskom. Nakon što je obavljeno čišćenje sljubnica, njihovo pranje, popunjavanje istih mortom te nakon kojeg je uslijedilo dodatno injektiranje zida, još uvijek nije sve bilo spremno za postavljanje mreža. Prije postavljanje mreža potrebno je ubušiti čelične šipke, koje bi mreže sa zidova povezala s podom (slika 25), a mreže sa svodova povezala sa zidovima (slika 26) kako bi se cijela konstrukcija dodatno povezala i učvrstila. Na taj se način prostorije povezuju u horizontalnom i vertikalnom smjeru. Nakon ugrađenih čeličnih šipki slijedi postavljanje mreža na svodove i zidove. Mreže se učvršćuju postavljanjem konektora 5 kom/m<sup>2</sup>, a ispod svakog konektora se postavlja manji dio mreže dimenzija 15x15cm kako bi dodatno pričvrstio mrežu za zid ili svod što se može vidjeti na slikama 27 i 28. Nakon postavljanja mreže i konektora slijedi završno nanošenje sloja žbuke debljine 3-5cm (slike 29 i 30). Kada je sve izvedeno po navedenom redoslijedu može se reći da je CRM sustav izveden pravilno i da će izvršavati svoju funkciju ojačanja zgrade. Nakon što su radovi na ojačanju svodova završeni, sve je spremno za radove namjenjene izradi spregnutih stropova.

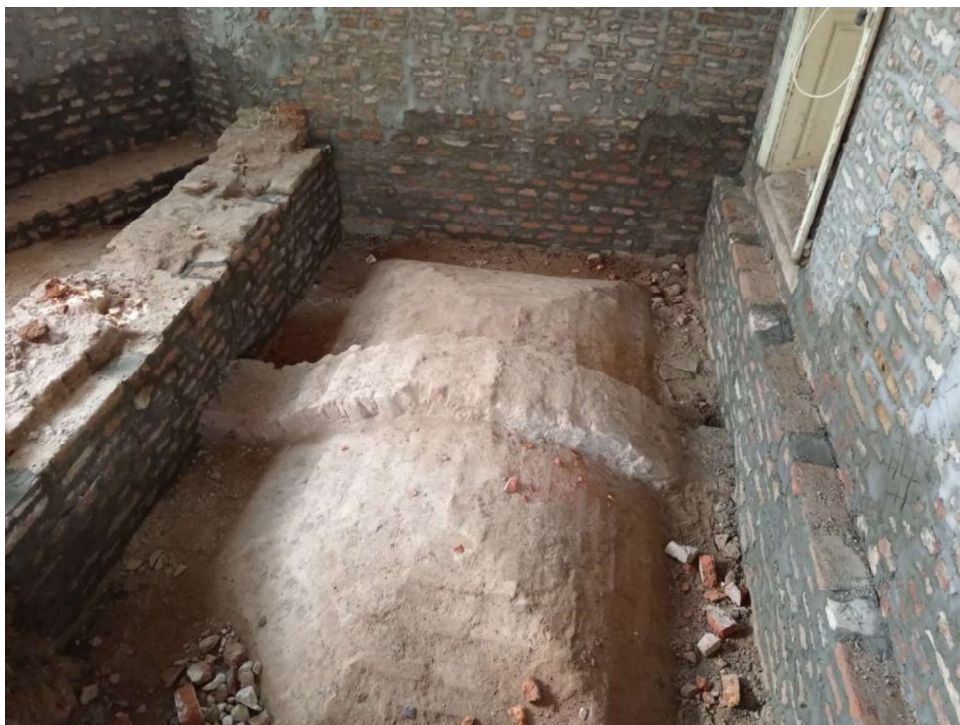
*Slika 35 Uklanjanje slojeva šute na 2.katu*

Za razliku od tlačne ploče potkrovlja koja iznosi 8 cm, na ostalim etažama će tlačna ploča iznositi 12 cm. Prije izvedbe tlačne ploče bilo je potrebno ukloniti sve slojeve poda uključujući i šutu koja je na nekim mjestima iznosila čak i do 1 m (slika 35). Nakon uklanjanja šute započelo je štemanje zidova kako bi se mogli ugraditi čelični nosači za koje je bilo potrebno izbetonirati ležajeve te ostaviti otvore u zidovima kako bi se horizontalni serklaži međusobno povezali (slika 36). Također, serklaži služe i za povezivanje tlačne ploče sa zidovima. Nakon ugradnje čeličnih nosača na mjestima gdje je to bilo moguće zbog visine gotovog poda, slijedi

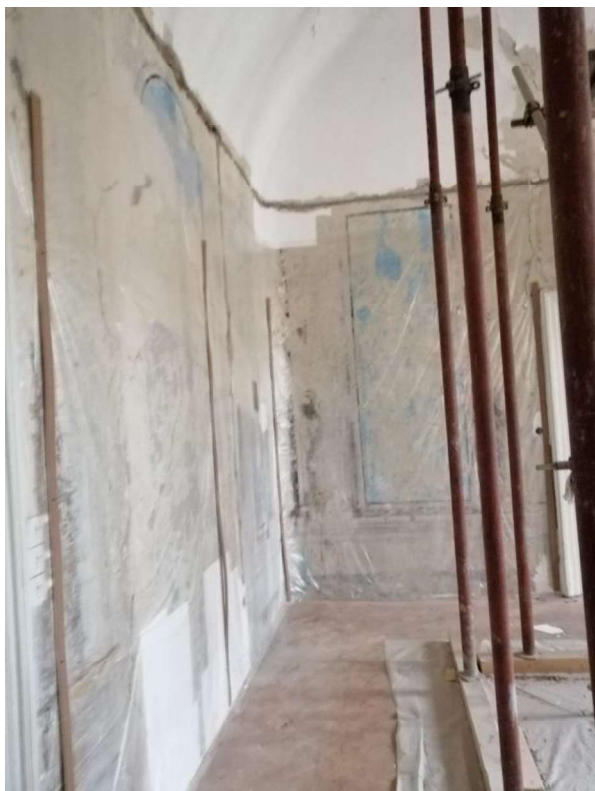
*Slika 51 Zaštita oslika na zidovima*

Zgrada Državnog arhiva u Zagrebu nalazi se na području kulturnog dobra i zbog toga je upisana u Registar nepokretnih spomenika kulture Grada Zagreba. Iz tog razloga je na zgradi provedeno niz metoda očuvanja oslika (slike 51 i 52), te se moralo paziti na svaki prozor i vrata koja se ne smiju oštetiti jer ostaju u izvornom obliku i nakon završetka konstrukcijske obnove.

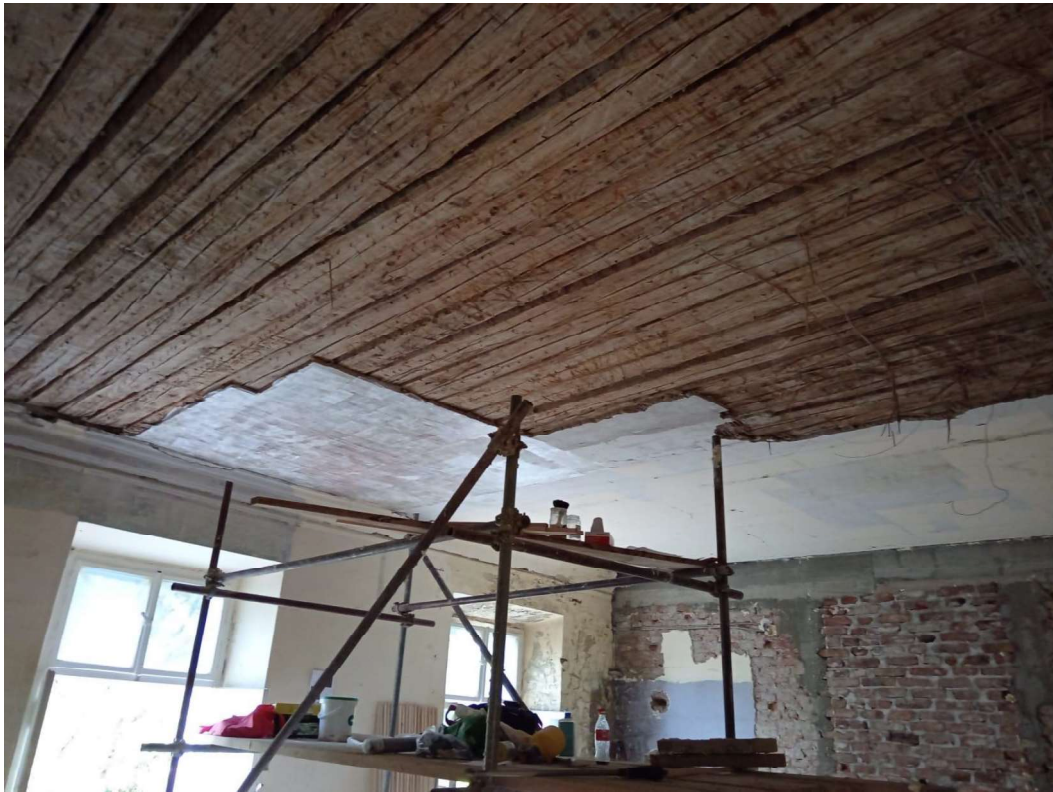
*Slika 53 Strop sa oslicima*

Na onim mjestima gdje su oslici morali biti sačuvani nije se izvodio CRM sustav ojačanja što nije utjecalo na proces izvođenja konstrukcijske obnove, dok se na drugom katu radio transfer oslika koji se nalazio na gotovo cijelom stropu jedne prostorije i on je u velikoj mjeri utjecao na radove. Dok transfer cijelog oslika nije završio, nije se moglo krenuti u betoniranje tlačne ploče potkrovlja. Razlog je što su se grede trebale poduprijeti kako bi držale svježi beton u potkrovlju, a nije se smijelo podupirati preko oslika kako ga se ne bi uništilo. To ne bi bio problem da transfer oslika nije toliko kompliciran i dugotrajan posao koji mogu obavljati samo ovlašteni restauratori. Proces transfera oslika se odužio, a samim time je kasnila betonaža tlačne ploče u potkrovlju, a ujedno se i ništa drugo osim toga nije moglo obavljati u toj prostoriji. Na slici 52 se može vidjeti površina stropa sa kojeg je trebalo obaviti transfer oslika, a na slici 53 su vidljivi gotovi komadi stropa koji su skinuti zajedno sa oslikom, kojeg će restauratori svojim metodama ponovno vratiti na strop. Ukupno je bilo 22 ovakva komada, a za svaki komad je bilo potrebno 3 do 5 dana ovisno o njegovoj veličini.
