# Obnova građevinske konstrukcije stambene zgrade u Zagrebu nakon potresa 22. ožujka 2020.

Source / Izvornik: **Građevinar, 2021, 73, 633 - 648**

## Structural renovation of residential building in Zagreb after the 22 March 2020 earthquake

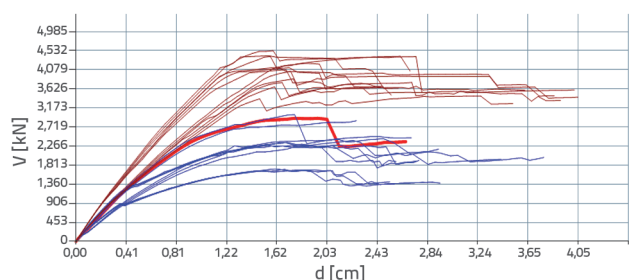
Prikazom svih krivulja kapaciteta na zajedničkom dijagramu na slici 15. uočava se da konstrukcija u oba smjera ima približno jednaku deformacijsku sposobnost. Granična nosivost na posmičnu silu za smjer X iznosi 3132 kN, a za smjer Y iznosi 4450 kN. Iz podataka u tablici 4. i prema krivuljama kapaciteta na slici 15. može se zaključiti da su provedeni zahvati na konstrukciji značajno doprinijeli povećanju sposobnosti konstrukcije u oba smjera, a posebice u smjeru Y, gdje je deformacijska sposobnost konstrukcije povećana barem dva puta. Najmanja vrijednost faktora ispunjenja je ona iz analize broj 16 i iznosi 0,768, što bi značilo da konstrukcija ima sposobnost izdržati 76,8 % projektiranog vršnog ubrzanja tla za povratni period od 475 godina. Na slici 15. prikazan je zajednički dijagram svih krivulja kapaciteta, na kojem os x označava pomak konstrukcije, a os y poprečnu silu u tlocrtu.

Slika 15. Krivulje kapaciteta za oba smjera djelovanja seizmičkih sila (plava boja označava smjer X, a crvena boja smjer Y)

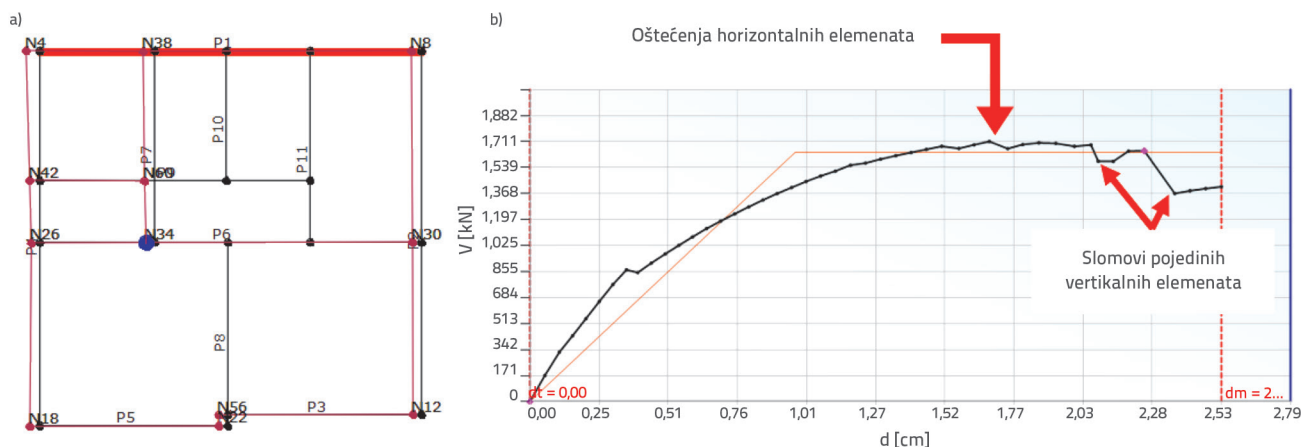
Promatra se ponovo karakteristični zid na kojem su provedeni zahvati pojačanja. Pripadajuća krivulja kapaciteta cijele zgrade na slici 16. pokazuje značajno veći period djelovanja u kojem se konstrukcija još uvijek ponaša elastično. Nakon pomaka od približno 1,7 cm, dolazi do oštećenja pojedinih elemenata i preraspodjele sile na preostale elemente te do konačnog otkazivanja prilikom pomaka od 2,5 cm.

Slika 16. a) Tlocrt nosivih zidova s deformacijskom linijom; b) krivulja kapaciteta zgrade za analizu br. 16
