# Raspodjela tvrdoće u poprečnom presjeku žljebaste tračnice

Lakušić, Stjepan; Ahac, Maja

Source / Izvornik: **Građevinar, 2013, 64, 1009 - 1018**

Izvorni znanstveni rad

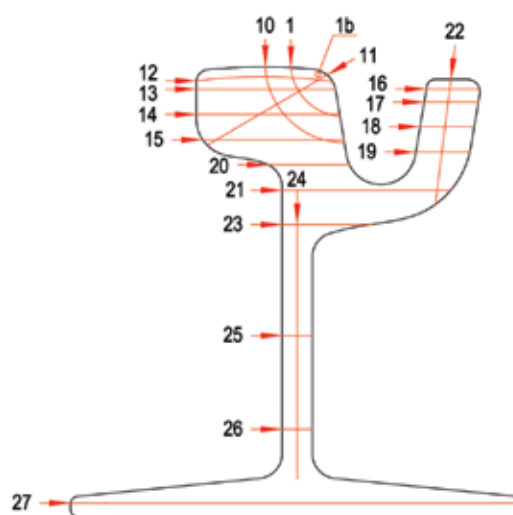
Slika 12. Mjerne linije za mjerenje tvrdoće u poprečnom presjeku

Na svakom su promatranom uzorku provedena očitavanja tvrdoće duž 20 mjernih linija prikazanih na slici 12. Tvrdoća je mjerena u 285 mjernih točaka lociranih duž navedenih mjernih linija, što znači da se nakon mjerenja raspolagalo s ukupno 1140 pojedinačnih podataka o tvrdoći u poprečnom presjeku uzoraka. Navedene izmjerene vrijednosti računski su obrađene radi definiranja prosječne vrijednosti tvrdoće duž pojedine mjerne linije, zasebno za svaku kvalitetu tračnice, a proračunane prosječne vrijednosti tvrdoće prikazane su na slici 13.

Iz slike je moguće uočiti da prosječne vrijednosti tvrdoće nisu jedinstvene duž cijelog poprečnog presjeka te da su sve izmjerene vrijednosti tvrdoće veće od minimalnih propisanih vrijednosti za određeni tip (kvalitetu) čelika tračnice i lokaciju promatrane mjerne linije u poprečnom presjeku glave tračnice. Detaljna analiza pokazala je da su izmjerene vrijednosti tvrdoće u prosjeku za 27% (uzorak 700) odnosno 26% (uzorak 900A) veće od minimalne propisane osnovne tvrdoće čelika za pojedini uzorak.
