# Raspodjela tvrdoće u poprečnom presjeku žljebaste tračnice

**Lakušić, Stjepan; Ahac, Maja**

*Source / Izvornik:* **Građevinar, 2013, 64, 1009 - 1018**

Izvorni znanstveni rad

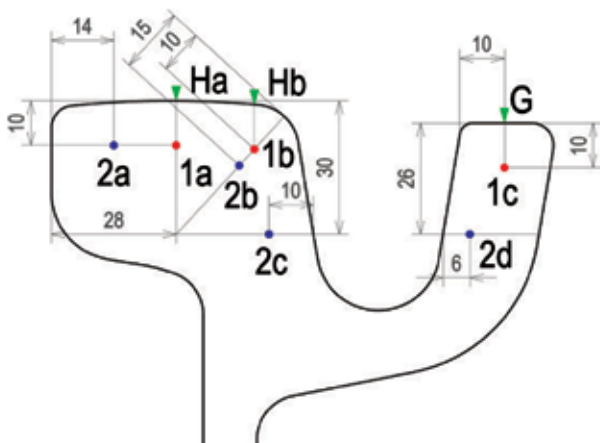
Slika 4. Pozicije mjerenja tvrdoće u poprečnom presjeku glave te na voznoj površini tračnice

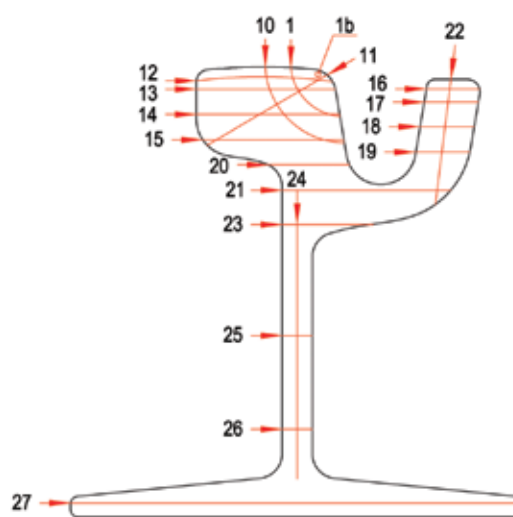
Slika 12. Mjerne linije za mjerenje tvrdoće u poprečnom presjeku

Iz slike je moguće uočiti da prosječne vrijednosti tvrdoće nisu jedinstvene duž cijelog poprečnog presjeka te da su sve izmjerene vrijednosti tvrdoće veće od minimalnih propisanih vrijednosti za određeni tip (kvalitetu) čelika tračnice i lokaciju promatrane mjerne linije u poprečnom presjeku glave tračnice. Detaljna analiza pokazala je da su izmjerene vrijednosti tvrdoće u prosjeku za 27% (uzorak 700) odnosno 26% (uzorak 900A) veće od minimalne propisane osnovne tvrdoće čelika za pojedini uzorak.

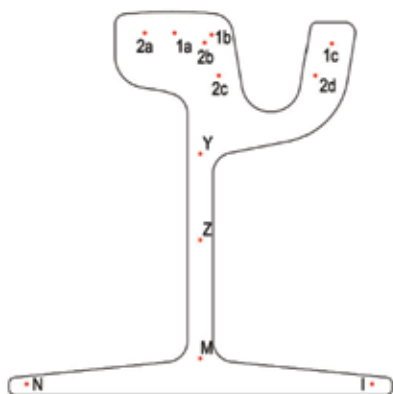
Na slici 16. prikazane su sve mjerne točke u kojima su provedena ispitivanja tvrdoće radi definiranja vlačne čvrstoće čelika tračnice. Uz prethodno definirana mjerna mjesta i pripadajuće vrijednosti tvrdoće u točkama 1 i 2 poprečnog presjeka glave tračnice, mjerenja su provedena i u dodatnih pet točaka presjeka, lociranih duž vrata i na krajevima nožice tračnice, odabranih na temelju prethodno izrađenih grafičkih prikaza varijacija vrijednosti tvrdoće (slika 15.), u kojima dolazi do značajnijih promjena u tvrdoći čelika.

Slika 16. Pozicije mjerenja tvrdoće u poprečnom presjeku tračnice
