# Ocjena stanja kolnika stajanke međunarodne zračne luke Zagreb izračunom pci broja

**Master's thesis / Diplomski rad**

**AIRPORT ZAGREB APRON PAVEMENT  
CONDITION INDEX**

PAVEMENT CONDITION INDEX OF ZAGREB AIRPORT APRON PAVEMENT

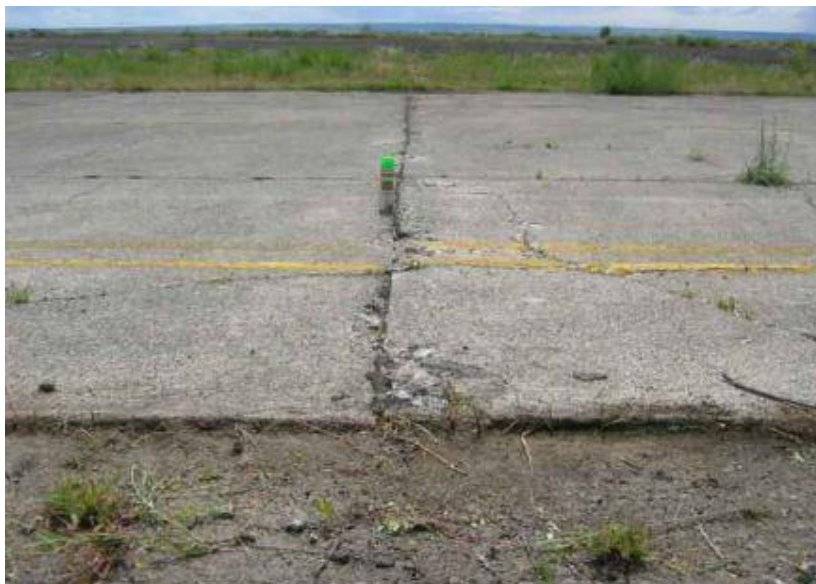
- Denivelacija ploča - događa se po vrućem vremenu, uglavnom na poprečnoj pukotini ili razdjelniku koji nije dovoljno širok da dopusti širenje betonskim pločama. Nedovoljna širina obično je uzrokovana infiltracijom nestlačivih materijala u razdjelni prostor. Ova vrsta oštećenja se gotovo uvijek popravljaju zbog potencijalne ozbiljne štete na zrakoplovu. [14] Primjer denivelacije ploča vidljiv je na slici 8. [15]

**Slika 8.** Denivelacija ploča (malo oštećenje) [15]

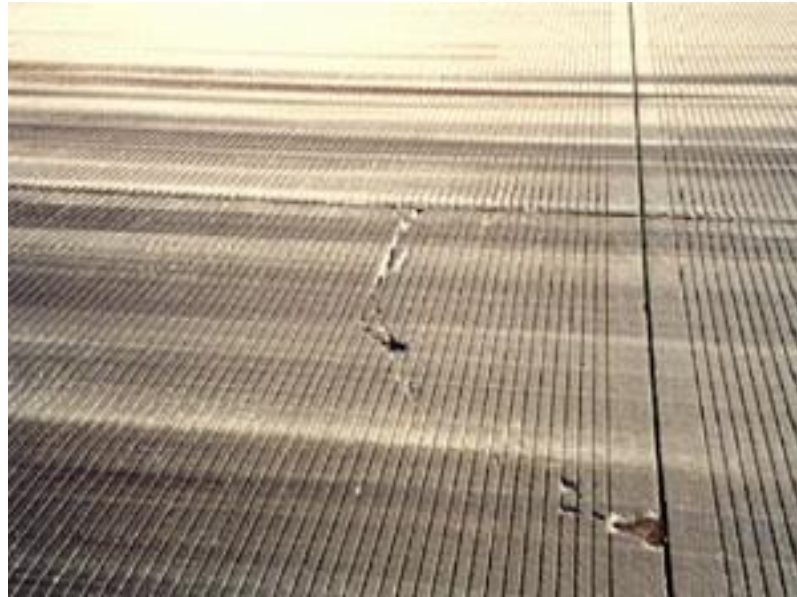
- Corner break (odlamanje kuteva, kutna pukotina) - pukotina koja presijeca razdjelnike (spojeve) na duljini manjoj ili jednakoj od polovice duljine obje stranice ploče, mjereno od kuta betonske ploče. Ukoliko pukotina prelazi duljinom bilo koju polovicu dužine ploče, takva pukotina se smatra

**Slika 9.** Kutna pukotina (srednje oštećenje) [15]

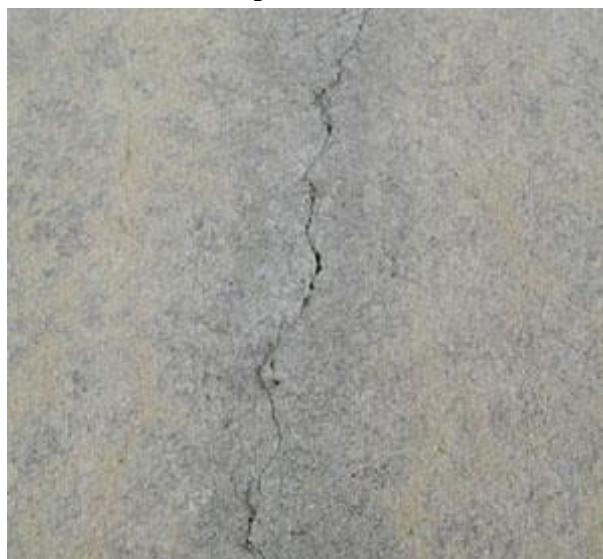
- Tanke uzdužne, poprečne i dijagonalne mrežaste pukotine (LTD) – ovakve pukotine ploču dijele na dva ili tri dijela. Obično su uzrokovane kombinacijom ponavljanja opterećenja te naprezanjem i savijanjem. Primjer LTD pukotine vidljiv je na slici 10. [15]

**Slika 10.** LTD pukotine (malo oštećenje) [15]

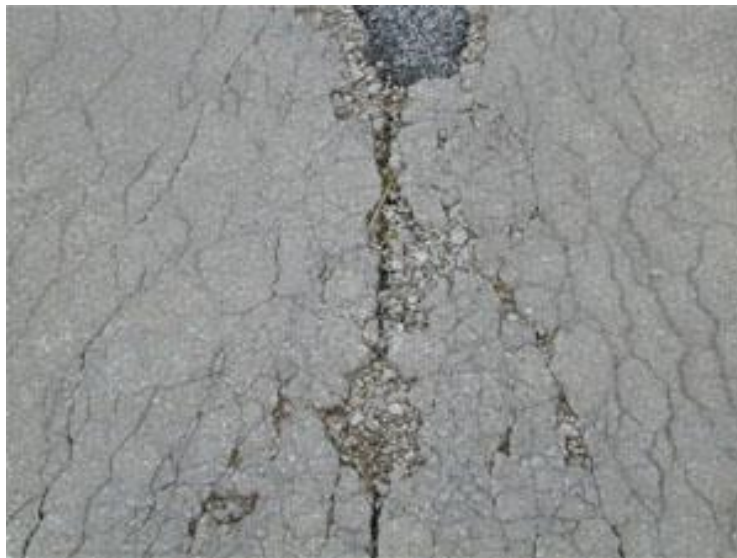
- „D” pukotine ili pukotine koje u nastale zbog nedovoljne trajnosti (durability) - pukotine uzrokovane nesposobnošću betona da izdrži čimbenike okoline kao što su ciklusi smrzavanja i odmrzavanja. Obično se može vidjeti tamna boja oko pukotine te takvo oštećenje na kraju može dovesti do raspadanja betona unutar 0,3 do 0,6 metara od spoja (razdjelnika) do pukotine. Primjer „D” pukotine vidljiv je na slici 11. [14]

**Slika 11.** „D” pukotina (veliko oštećenje) [15]

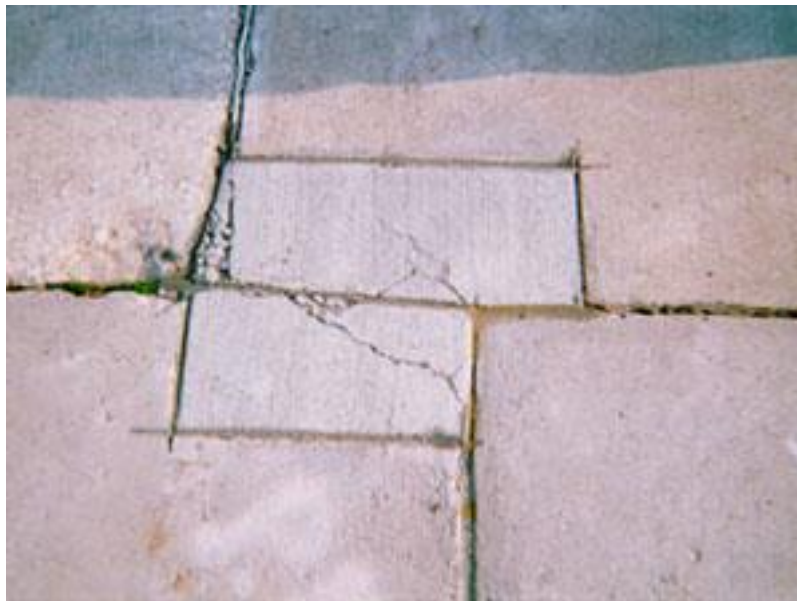
- Zakrpa - područje s kojeg je originalni kolnik uklonjen i zamijenjen dodatnim materijalom. Za procjenu stanja, krpanje se dijeli na dvije vrste: malo (0,5 četvornih metara) i veliko (preko 0,5 četvornih metara). Primjer zakrpe vidljiv je na slici 13. [12]

**Slika 13.** Zakrpa (srednje oštećenje) [14]

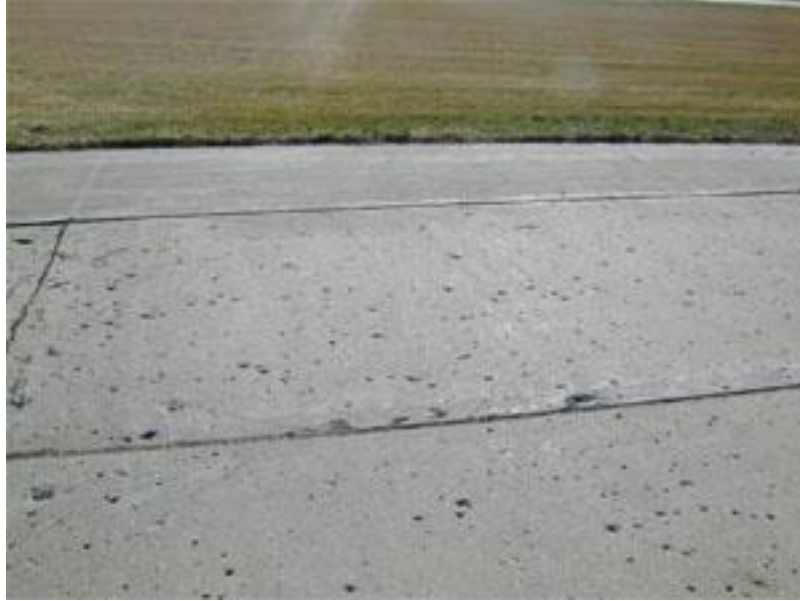
- Odvajanje zrna agregata (popouts) - uslijed djelovanja smrzavanja i odmrzavanja, dolazi do odvajanja pojedinačnih zrna agregata od kolnika što je vidljivo na slici 14. [15]  
Za računanje PCI broja mora se izračunati gustoća oštećenja. Ako postoji bilo kakva sumnja da je prosjek veći od tri odvojena zrna po kvadratnom metru, potrebno je provjeriti najmanje tri nasumična područja od jednog

**Slika 14.** Odvajanje zrna agregata [15]

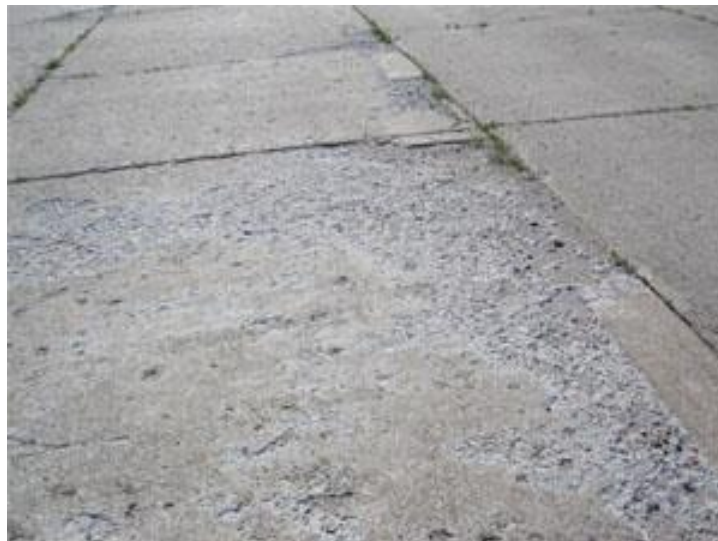
- Ljuštenje (scaling)- propadanje površine uzrokovano greškama konstrukcije, greškama materijala i čimbenicima okoline. Ljuštenje se pokazuje raslojavanjem ili dezintegracijom površine ploče. U građevinske nedostatke ubrajaju se: prekomjerna obrada, dodavanje vode na površinu kolnika tijekom završne obrade, nedostatak njegovanja, pokušaj površinskih popravaka svježeg betona mortom. Primjer ljuštenja vidljiv je na slici 15. [12]

**Slika 15.** Ljuštenje (veliko oštećenje) [15]

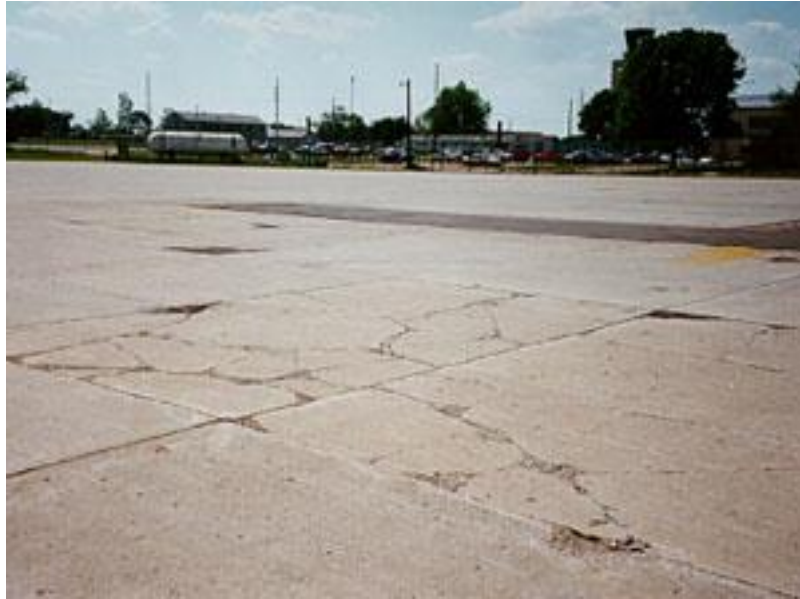
- Pukotine koje se presijecaju - one pukotine koje lome ploču na četiri ili više dijelova zbog preopterećenja ili neadekvatnog oslonca. Primjer takvih pukotina vidljiv na slici 17. [15]  
Za računanje PCI broja gleda se ozbiljnost problema (na koliko dijelova pukotine presijecaju ploču i stupanj oštećenja oblika pukotina). Ozbiljnost ovog oštećenja značajno utječe na ocjenu ploče. Ukoliko je ploča srednjeg ili visokog stupnja oštećenja, sva druga oštećenja kao što su ljuštenje te pucanje uslijed nedovoljne trajnosti se ne bi trebale uzeti u obzir. [14]

**Slika 17.** Pukotine koje se presijecaju (veliko oštećenje) [15]

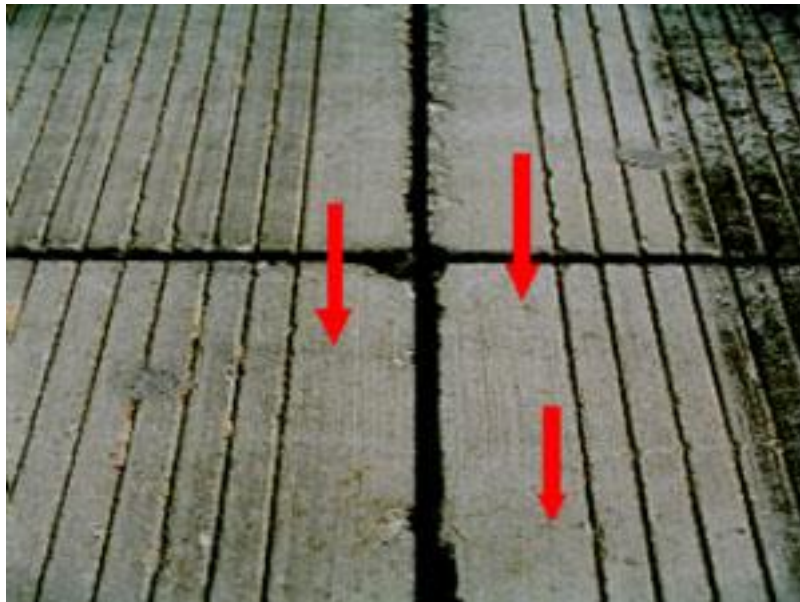
- Pukotine uslijed skupljanja – pukotine koje su obično duge nekoliko centimetara i ne protežu se preko cijele ploče. Nastaju tijekom vezivanja i stvrdnjavanja betona. Za računanje PCI broja uzima se u obzir samo ploča na kojoj su uočena sitna oštećenja. Primjer pukotina nastalih uslijed skupljanja vidljiv na slici 18. [14]

**Slika 18.** Pukotine uslijed skupljanja [15]

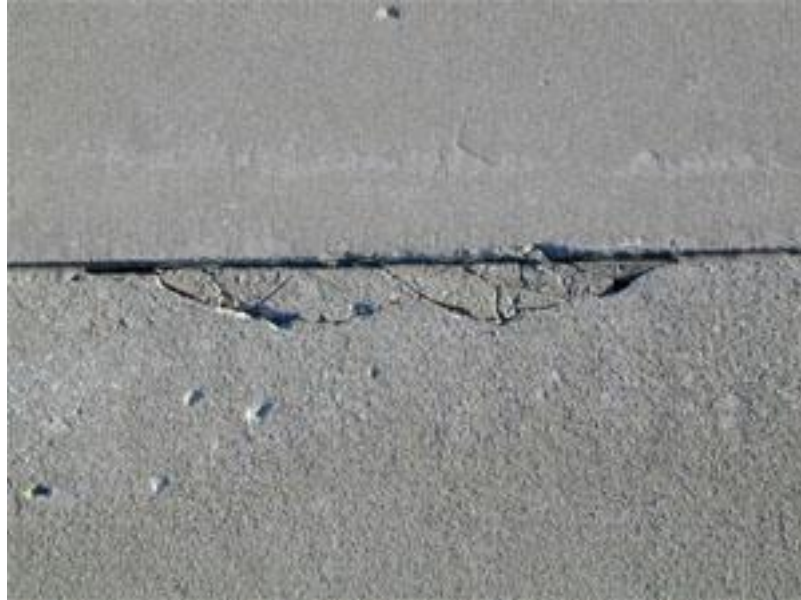
- Odlamanje ruba betonske ploče duž razdjelnica (uzdužne i poprečne) – lomljenje rubova ploče (uzduž razdjelnice) u dužini do 60 cm. Lomljenje je posljedica prekomjernih naprezanja na spoju razdjelnice ili djelovanja prometnog opterećenja. Slab beton na razdjelnici (uzrokovan zamorom) u kombinaciji s prometnim opterećenjem također uzrokuje

pucanje. Odlamanje ruba betonske ploče duž razdjelnicu vidljivo na slici 19.[16]

**Slika 19.** Pukotina uz razdjelnicu (srednje oštećenje) [15]

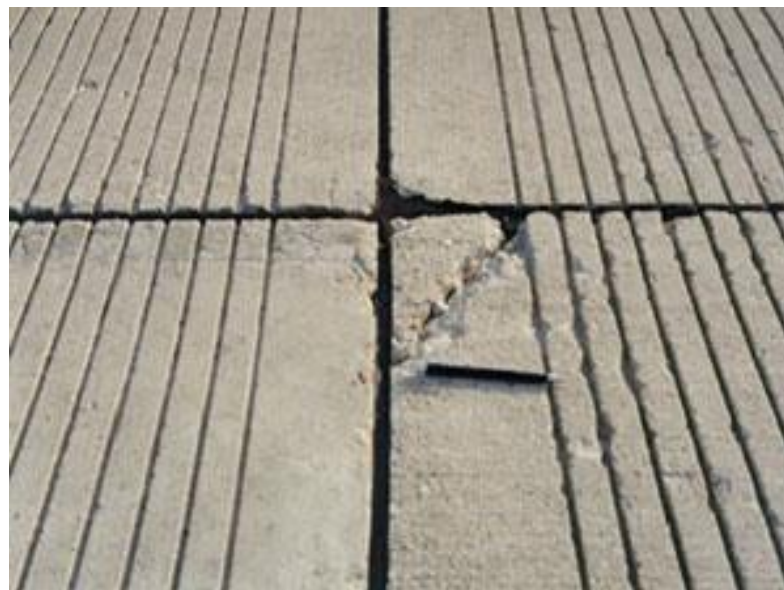
- Lom u kutu - lomljenje ploče unutar približno 60 cm od kuta. Lom u kutu razlikuje se od kutne pukotine po tome što lom presijeca razdjelnik pod kutom, a kutne pukotine se protežu okomito na razdjelnik. Primjer loma u kutu vidljiv na slici 20. [14]

**Slika 20.** Lom u kutu (malo oštećenje) [15]

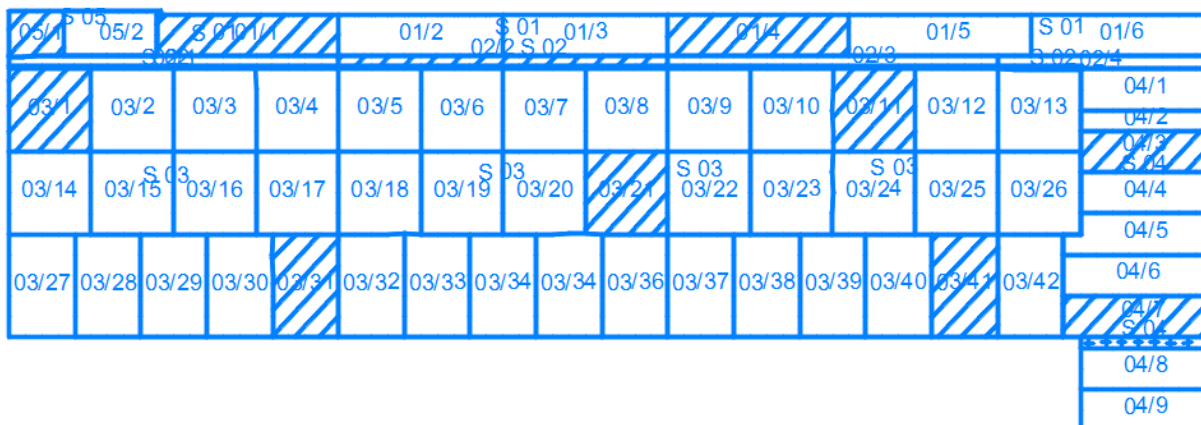
**Slika 27.**shematski prikaz dionica stajanke faze III

Glavni tipovi oštećenja su uzdužne i tanke mrežaste pukotine, ispadanje većih zrna agregata (popouts) te odlamanje betona duž razdjelnica. Na nekim pločama vidljive su zakrpe manjih dimenzija. Uočeno minimalno ljuštenje cementnog morta na dijelu površine ploče. Na dijelu ploča pojavile su se pukotine od skupljanja.

Masa za ispunu razdjelnica i pukotina mjestimice je izgubila elastična svojstva, popucala je i odvojila se od bočnih stjenki urezanih žljebova na razdjelnicama ili pukotinama. Mjestimice masa za ispunu nedostaje.

Glavni tipovi oštećenja su ispadanje većih zrna agregata (popouts), malo do srednje jako ljuštenje, odlamanje betona duž razdjelnica te male zakrpe.

Ploče su mjestimice denivelirane kao posljedica greške pri izvedbi. Usljed odlamanja ili ljuštenja manjih komada kolnika, postoji potencijalna opasnost oštećenja stranim tijelima (FOD).

Masa za ispunu razdjelnica i pukotina mjestimice je izgubila elastična svojstva, popucala i odvojila se od bočnih stijenki urezanih žljebova na razdjelnicama ili pukotinama. Mjestimice masa za ispunu nedostaje.

Glavni tipovi oštećenja su mrežaste pukotine svih smjerova pružanja, odlamanje betona duž razdjelnica, ispadanje većih zrna agregata, denivelacija ploča nastala kao posljedica diferencijalnog slijeganja te kao greška u izvedbi.

Uočeno minimalno ljuštenje cementnog morta na dijelu površine ploče bez potencijalne opasnosti oštećenja zrakoplova stranim tijelima (FOD). Primijećeno nešto malih zakrpa niske razine ozbiljnosti.

Glavni tipovi oštećenja su ispadanje većih zrna agregata (popouts) te uzdužne, poprečne i dijagonalne mrežaste pukotine male do srednje razine ozbiljnosti. Pukotine srednje razine ozbiljnosti imaju FOD potencijal.

Uočeno minimalno ljuštenje cementnog morta na dijelu površine ploče. Zakrpe su različitih dimenzija niske razine ozbiljnosti oštećenja.

U kutevima malog broja ploča uočena pojava pukotina (lom u kutu). Na malom broju ploča uočeno je odlamanje betona duž razdjelnica.

Glavni tip oštećenja je ispadanje većih zrna agregata (popouts) na nekim pločama. Uočene su male zakrpe na nekim pločama niske razine ozbiljnosti te odlamanje betona duž razdjelnica. Vidljivo je i minimalno ljuštenje cementnog morta na dijelu površine ploče.

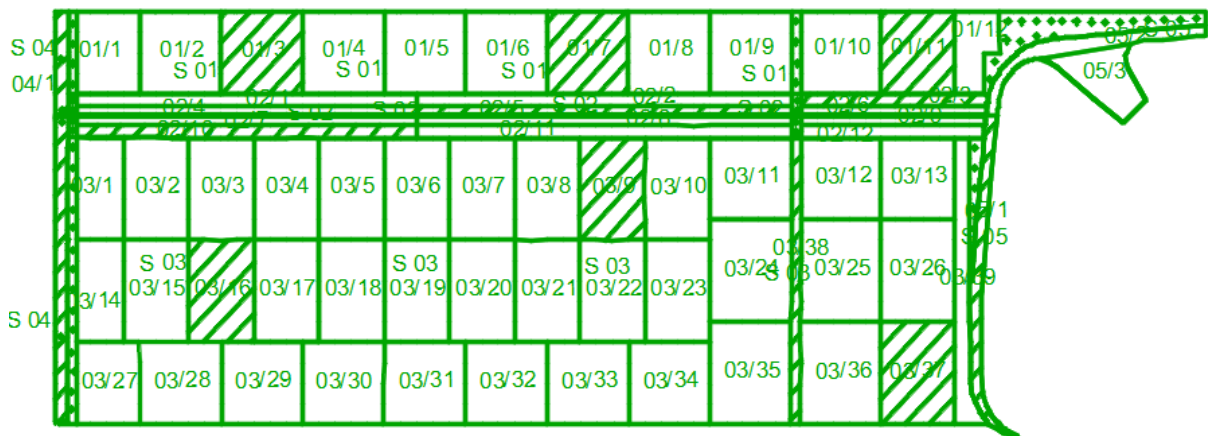
Slika 28. shematski prikaz dionica stajanke faze III [10]

Glavni tip oštećenja su odlamanje betona duž razdjelnica, ispadanje većih zrna agregata (popouts) na pojedinim pločama.

Ploče su mjestimice denivelirane kao posljedica diferencijalnog slijeganja, a negdje kao posljedica greške pri izvedbi. Vidljive su i mrežaste pukotine svih smjerova pružanja, od manjih pukotina do pukotina koje su nešto veće širine te kod kojih može doći do odlamanja materijala te potencijalne ugroze zrakoplova. U kutevima malog broja ploča uočena je pojava pukotina (lom u kutu). Masa za ispunu razdjelnica i pukotina mjestimice je izgubila elastična svojstva, popucala i odvojila se od bočnih stijenki urezanih žljebova na razdjelnicama ili pukotinama. Mjestimice masa za ispunu nedostaje.

Glavni tip oštećenja su zakrpe malih i većih dimenzija, ispadanje većih zrna agregata (popouts) na mnogim pločama.

Mrežaste pukotine srednje razine oštećenja uočene na jednom dijelu ploče. To su pukotine veće širine gdje dolazi do odvajanja materijala (FOD) koje može naštetiti zrakoplovu

Glavni tipovi oštećenja su odlamanje betona duž razdjelnica, velike zakrpe te ispadanje većih zrna agregata (popouts).

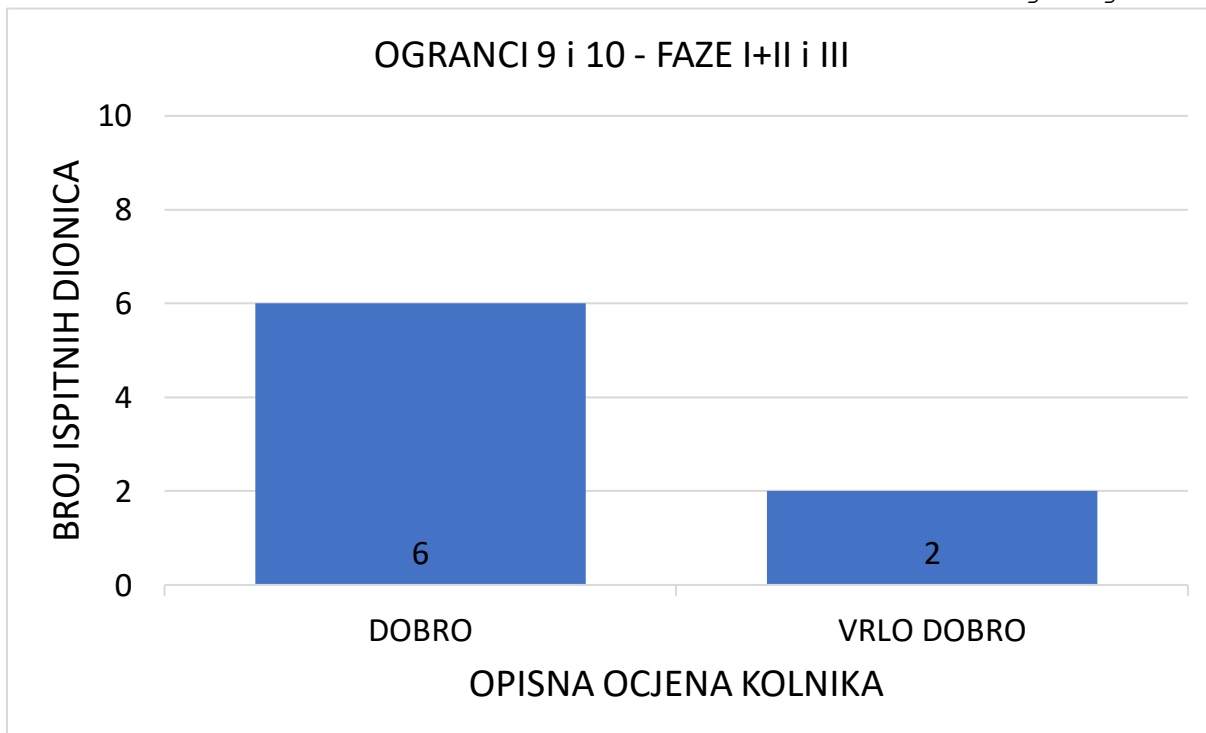
Uočljivo je da većina ispitnih dionica (šest) spada u kategoriju "dobro" a dvije u kategoriju "vrlo dobro".

Kod ispitnih uzoraka većina (devet) spada u ocjenu "vrlo dobro", osam u "dobro" te četiri u "zadovoljavajuće".

**Slika 33.** Ocjena stanja kolničke površine (PCI) u odnosu na broj ispitnih dionica glavne stajanke
