**OCJENA STANJA KOLNIKA STAJANKE  
MEĐUNARODNE ZRAČNE LUKE ZAGREB  
IZRAČUNOM PCI BROJA**

DIPLOMSKI RAD

Zagreb, 2024.

**AIRPORT ZAGREB APRON PAVEMENT  
CONDITION INDEX**

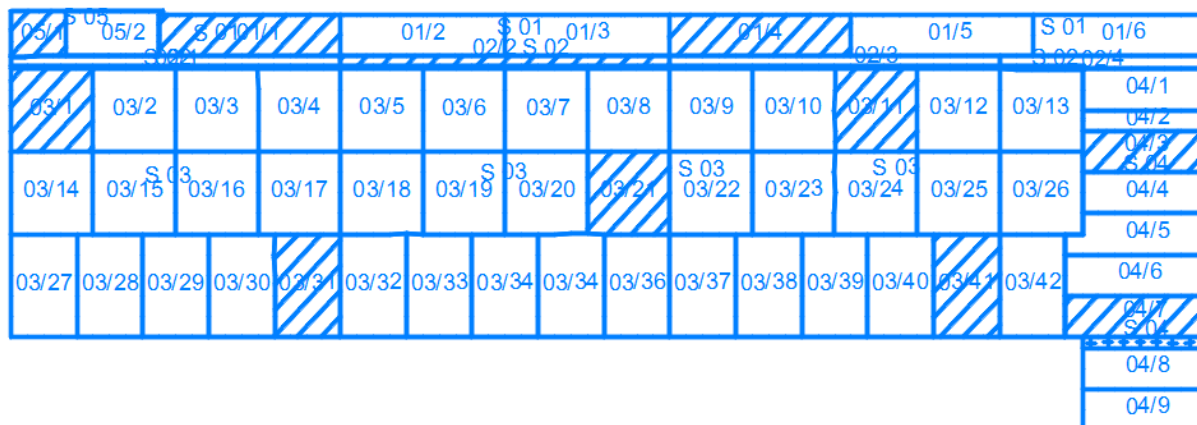
**Slika 27.** shematski prikaz dionica stajanke faze III

Glavni tipovi oštećenja su uzdužne i tanke mrežaste pukotine, ispadanje većih zrna agregata (popouts) te odlamanje betona duž razdjelnica. Na nekim pločama vidljive su zakrpe manjih dimenzija. Uočeno minimalno ljuštenje cementnog morta na dijelu površine ploče. Na dijelu ploča pojavile su se pukotine od skupljanja.

Masa za ispunu razdjelnica i pukotina mjestimice je izgubila elastična svojstva, popucala je i odvojila se od bočnih stjenki urezanih žljebova na razdjelnicama ili pukotinama. Mjestimice masa za ispunu nedostaje.

Glavni tipovi oštećenja su ispadanje većih zrna agregata (popouts), malo do srednje jako ljuštenje, odlamanje betona duž razdjelnica te male zakrpe.

Ploče su mjestimice denivelirane kao posljedica greške pri izvedbi. Usljed odlamanja ili ljuštenja manjih komada kolnika, postoji potencijalna opasnost oštećenja stranim tijelima (FOD).

Masa za ispunu razdjelnica i pukotina mjestimice je izgubila elastična svojstva, popucala i odvojila se od bočnih stijenki urezanih žljebova na razdjelnicama ili pukotinama. Mjestimice masa za ispunu nedostaje.

Glavni tipovi oštećenja su mrežaste pukotine svih smjerova pružanja, odlamanje betona duž razdjelnica, ispadanje većih zrna agregata, denivelacija ploča nastala kao posljedica diferencijalnog slijeganja te kao greška u izvedbi.

Uočeno minimalno ljuštenje cementnog morta na dijelu površine ploče bez potencijalne opasnosti oštećenja zrakoplova stranim tijelima (FOD). Primijećeno nešto malih zakrpa niske razine ozbiljnosti.

Glavni tipovi oštećenja su ispadanje većih zrna agregata (popouts) te uzdužne, poprečne i dijagonalne mrežaste pukotine male do srednje razine ozbiljnosti. Pukotine srednje razine ozbiljnosti imaju FOD potencijal.

Uočeno minimalno ljuštenje cementnog morta na dijelu površine ploče. Zakrpe su različitih dimenzija niske razine ozbiljnosti oštećenja.

U kutevima malog broja ploča uočena pojava pukotina (lom u kutu). Na malom broju ploča uočeno je odlamanje betona duž razdjelnica.

Glavni tip oštećenja je ispadanje većih zrna agregata (popouts) na nekim pločama. Uočene su male zakrpe na nekim pločama niske razine ozbiljnosti te odlamanje betona duž razdjelnica. Vidljivo je i minimalno ljuštenje cementnog morta na dijelu površine ploče.

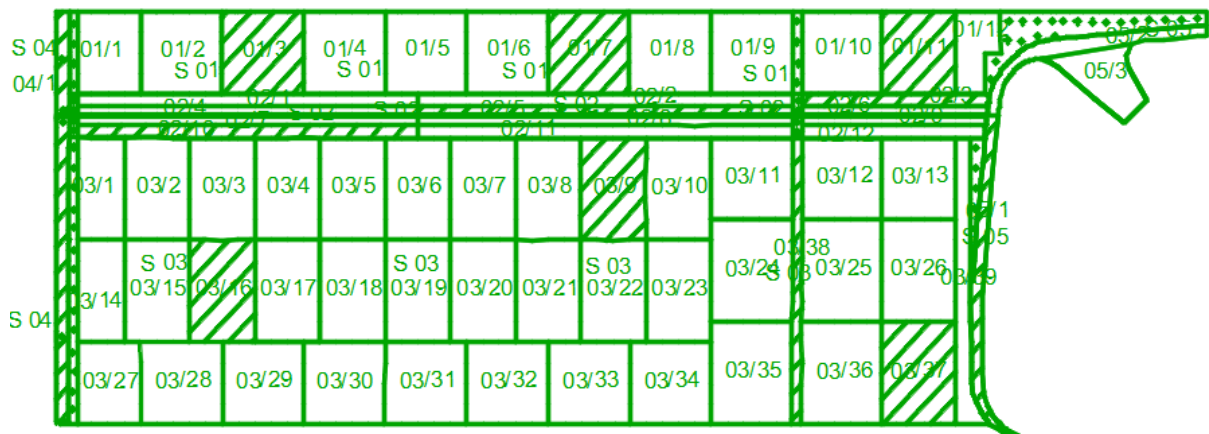
Slika 28. shematski prikaz dionica stajanke faze III [10]

Glavni tip oštećenja su odlamanje betona duž razdjelnica, ispadanje većih zrna agregata (popouts) na pojedinim pločama.

Ploče su mjestimice denivelirane kao posljedica diferencijalnog slijeganja, a negdje kao posljedica greške pri izvedbi. Vidljive su i mrežaste pukotine svih smjerova pružanja, od manjih pukotina do pukotina koje su nešto veće širine te kod kojih može doći do odlamanja materijala te potencijalne ugroze zrakoplova. U kutevima malog broja ploča uočena je pojava pukotina (lom u kutu). Masa za ispunu razdjelnica i pukotina mjestimice je izgubila elastična svojstva, popucala i odvojila se od bočnih stijenki urezanih žljebova na razdjelnicama ili pukotinama. Mjestimice masa za ispunu nedostaje.

Glavni tip oštećenja su zakrpe malih i većih dimenzija, ispadanje većih zrna agregata (popouts) na mnogim pločama.

Glavni tipovi oštećenja su odlamanje betona duž razdjelnica, velike zakrpe te ispadanje većih zrna agregata (popouts).
