# PROCJENA POTRESNE OŠTETLJIVOSTI ZGRADA U BLOKOVIMA U DONJEM GRADU ZAGREBA

Master's thesis / Diplomski rad

2024

Degree Grantor / Ustanova koja je dodijelila akademski / stručni stupanj: **University of Zagreb, Faculty of Civil Engineering / Sveučilište u Zagrebu, Građevinski fakultet**

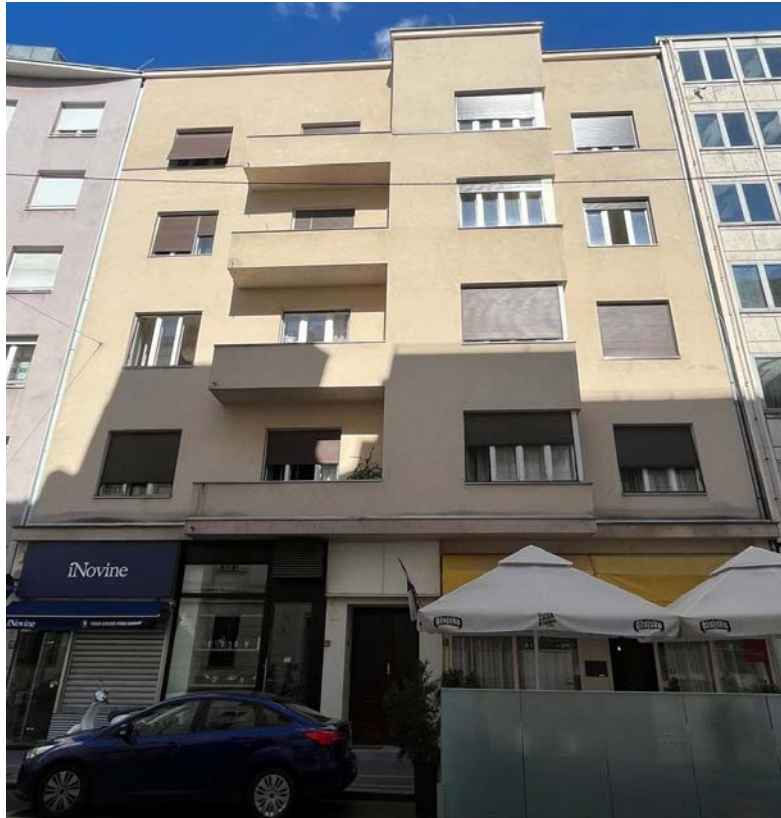
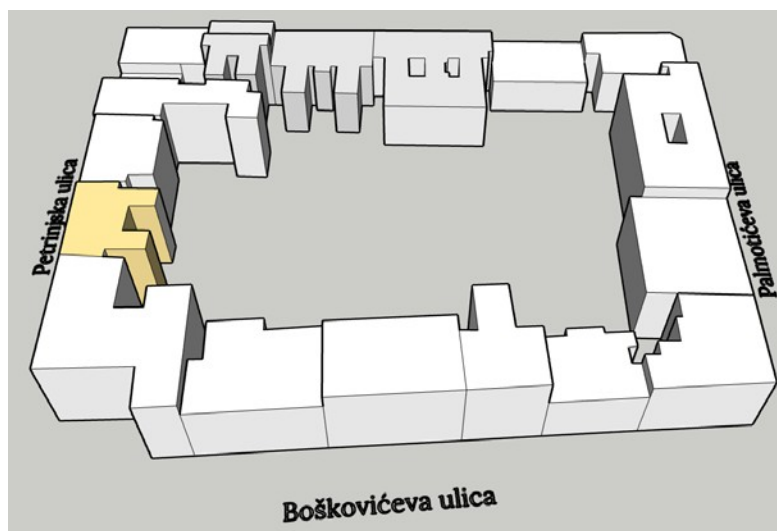
Slika 50: Zgrada unutar bloka, Petrinjska ulica 33

Zgrada na adresi Petrinjska ulica 33 sastoji se od prizemlja i 4 etaže iznad. Sagrađena je 1933. godine opekom te ima drvene međukatne konstrukcije i krovšte. Nepravilnog je tlocrta jer ima dva dvorišna krila. Prizemlje zgrade ima poslovnu namjenu dok je ostatak stambeni.

<b>STRUCTURAL RETROFITTING CHARACTERISTICS</b>			
Extent of intervention	Focused		Specific intervention on critical elements
Material preference	Wood		-
<b>MEASURES COULD BE IMPLEMENTED</b>			
Adding beams of the same type as existing ones (wooden beams)			
COST		LOW	\$
TECNICAL COMPLEXITY		MEDIUM	
SUGGESTED FOR		Overloaded floors/elements

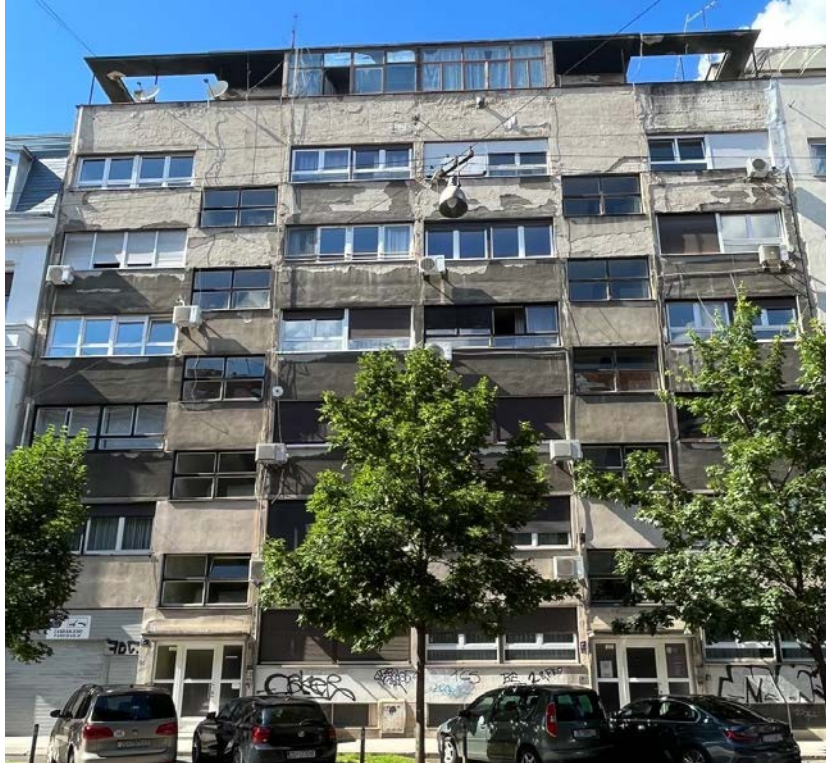
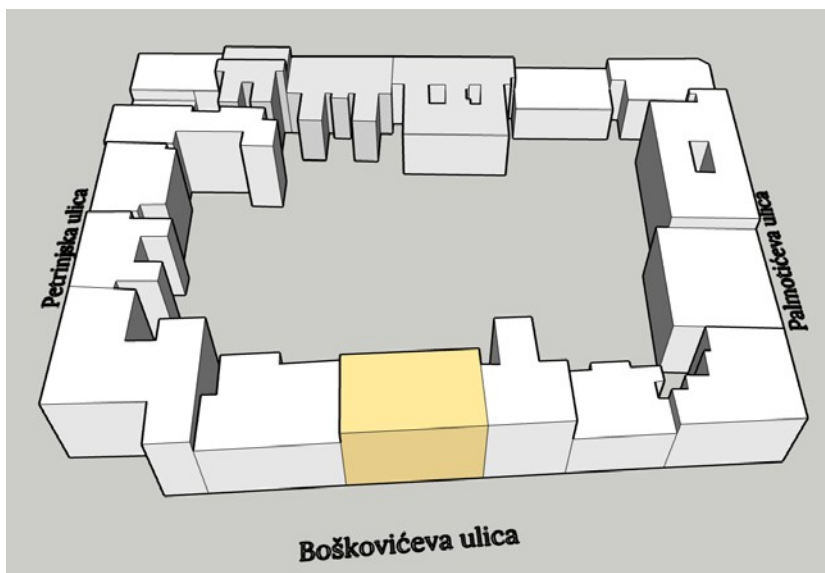
Slika 53: Zgrada unutar bloka, Boškovićeve ul. 7A

Zgrada na adresi Boškovićeve ulica 7A sastoji se od prizemlja i 6 etaže iznad. Sagrađena je polovicom 20. stoljeća te ima ravan krov i armiranobetonske međukatne konstrukcije, a tlocrt joj je pravilan. Zgrada ima stambenu namjenu.
