# Kontrola kvalitete ugradnje bitumenskih mješavina primjenom infracrvene termografije

**Master's thesis / Diplomski rad**

**2025**

*Degree Grantor / Ustanova koja je dodijelila akademski / stručni stupanj:* **University of Zagreb, Faculty of Civil Engineering / Sveučilište u Zagrebu, Građevinski fakultet**

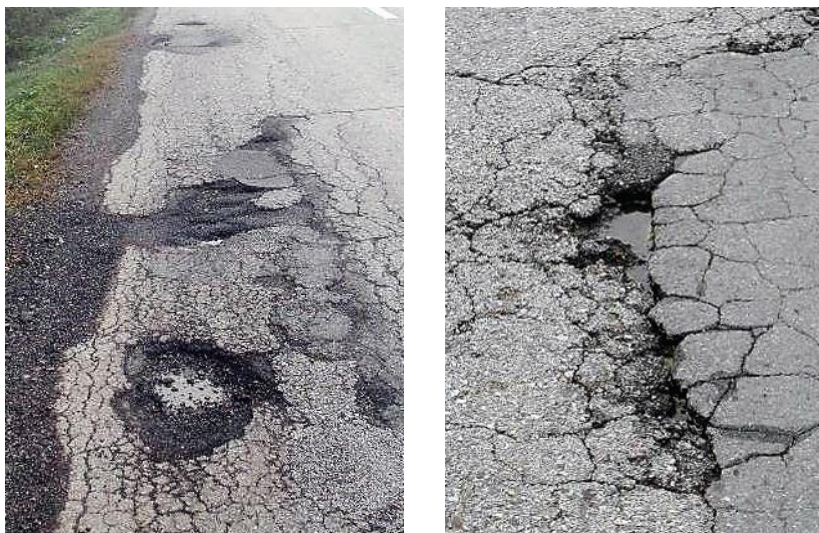
Slika 18. Udarne rupe na površini kolnika [1]

Oštećenja površine kolnika nastaju kao posljedica trošenja i starenja materijala, utjecaja vremenskih uvjeta, mogu biti posljedica nepravilnog načina ugradnje i slično. Način sanacije ovisi o veličini oštećenja, pa tako imamo oštećenja lokalnih razmjera, izdužene površine i strukturalna oštećenja. Navedena oštećenja mogu se otkriti primjenom infracrvene termografije. Oštećenja nastala ispod površine kolnika dijelimo u dvije kategorije. Prvu kategoriju čine oštećenja koja uzrokuju promjene na površini kolnika najčešće u obliku izbočenja površine, mjehura. Lokalne izbočine i zakrivljenosti utječu na udobnost i sigurnost sudionika u prometu, nastaju kao posljedica zagrijavanja hermetički zatvorenog zraka, vode, ulja ili otapala. Pojava izbočenja je znak za nepovezanost slojeva uslijed loše obavljenog zbijanja ili nehomogene raspodjele temperature za vrijeme asfaltiranja. Oštećenja koja ne izazivaju vidljive promjene na površini kolnika pripadaju drugoj kategoriji. Veličine ovakve vrste oštećenja iznose svega nekoliko centimetara i u potpunosti su skrivena, a javljaju se u obliku mjehurića, šupljina i odvajanja. Odvajanje ukazuje na neispravnost povezivanja slojeva, skriveno je u potpunosti i nevidljivo na površini asfaltnog kolnika. Trajne posmične deformacije uzrokuju oštećenja povezanosti slojeva, a posljedica su horizontalnih opterećenja. Uslijed smicanja dolazi do pojave pukotina kroz koje voda prodire u konstrukciju prometnice. Prodiranje vode u unutrašnjost kolničke konstrukcije najčešće se javlja kod starijih kolnika gdje je došlo do stvrdnjavanja veziva zbog starenja, a uzrokuje odvajanje površinskog sloja i nastanka udarnih rupa (slika 18) [1].

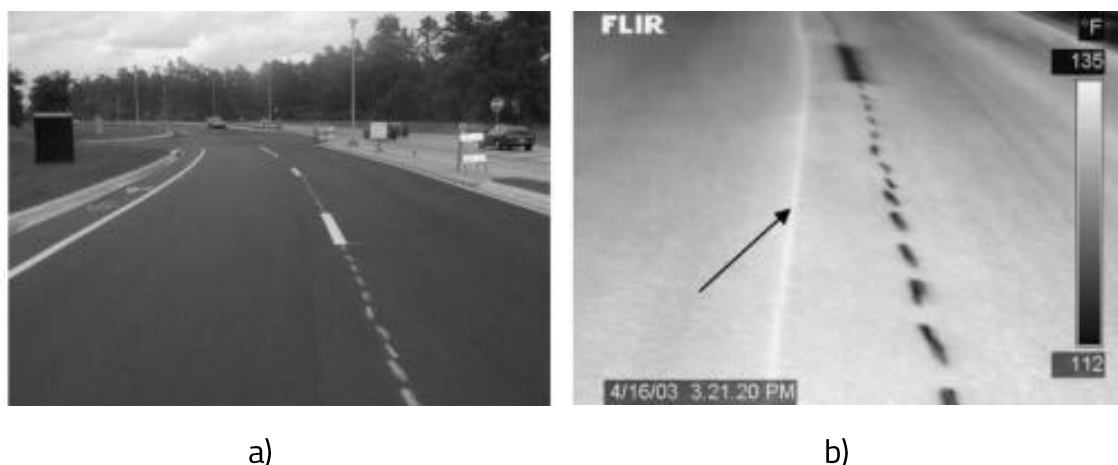
Slika 28. Prikaz spoja a) digitalnom kamerom i b) termalnom kamerom [25]

slici 28 a) prikazana je površina kolnika 2 tjedna nakon izgradnje, a slika 38 b) prikazuje termogram iste površine kolnika na kojoj je jasno prikazano mjesto spoja. Ovakav pristup snimanju bi se mogao u budućnosti iskoristiti za detekciju spojeva prilikom ugradnje bitumenske mješavine i potencijalnog mjesta nastanka pukotina na tim mjestima tijekom uporabnog vijeka prometnice [25].

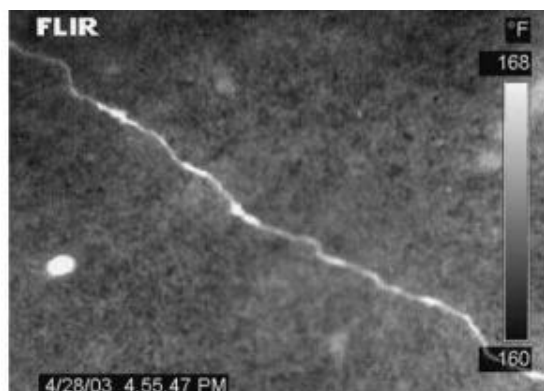
Slika 29. Termogram pukotina na betonskom (krutom) kolniku [25]

Također postoje razlike ukoliko se termalno snimanje obavlja na betonskom ili asfaltnom kolniku. Betonski (kruti) kolnik je pokazao jasnije pukotine (slika 29) pod određenim dnevnim zagrijavanjem u odnosu na asfaltni (fleksibilni) kolnik. Zaključeno je kako se zbog homogenosti betonskih kolnika i razlika u temperaturi i emisivnosti uzrokovanih pukotinama postiže veći utjecaj na termalno snimanje [25].

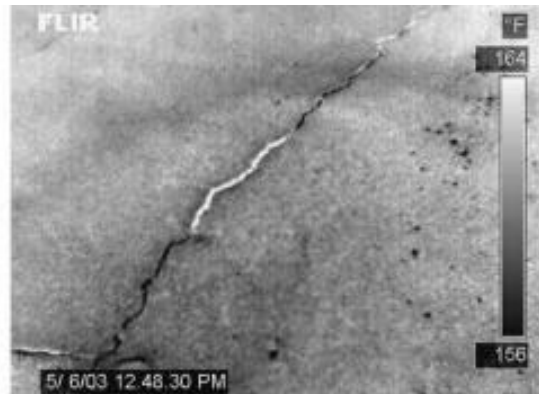
Slika 30. Termogram pukotine s očišćenim središnjim dijelom [25]

Pukotine ispunjene prašinom i krhotinama su slabije uočljive na termogramu u odnosu na pukotine bez ispune. Ovakvo saznanje je olakšalo snimanje pukotina jer kako je prikazano na slici 30 središnji dio pukotine je očišćen prije termalnog snimanja te se jasno vidi kao svjetliji, topliji dio. Neka od objašnjenja su ta da materijal koji ispunjava pukotinu djeluje kao izolator te je temperatura površine u okolini pukotine bliža temperaturi zraka. Suprotno

tome, temperatura očišćene pukotine je bliža ukupnoj temperaturi kolnika koja je i nešto viša od temperature njegove površine [25].

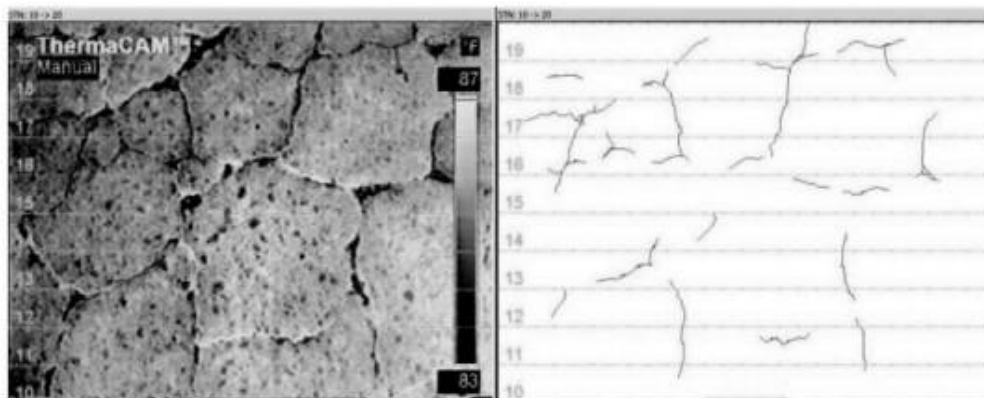
Slika 31. Termogram pukotina detektiranih WiseCrax softverom [25]

Prilikom istraživanja korišten je WiseCrax, programski paket za otkrivanje pukotina i za obradu termogram prikazan na slici 31. Primjena ovakvog računalnog programa omogućuje jednostavniju detekciju pukotina u odnosu na detekciju pukotina fotografijama snimljenih digitalnim fotoaparatom visoke rezolucije. Moguće je detektirati pukotine širine manje od 1 mm, a razlog je u tome što termogram prikazuju promjene temperature i emisivnosti, dok tradicionalne slike prikazuju promjene u boji. Prikupljanje podataka snimanjem s zadovoljavajućom rezolucijom termograma moguće je provoditi s brzinom do 40 km/h [25].

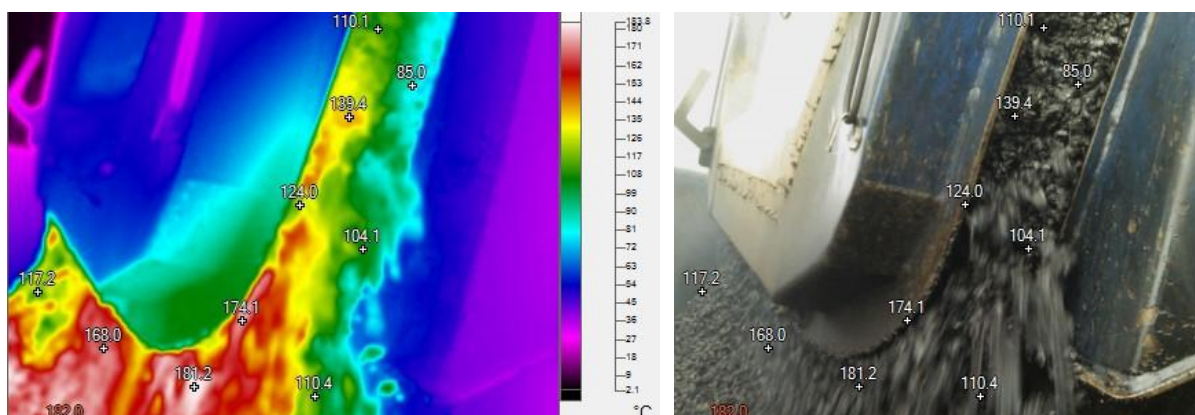
Slika 42. Temperaturna raspodjela pri istovaru u sanduk finišera

Prijevoz od asfaltne baze, smještene u Donjoj Lomnici, do gradilišta trajao je 40-50 minuta što je vrlo vjerojatno utjecalo na formiranje hladne kore. Slika 42 prikazuje raspodjelu temperature u kamionu tijekom procesa istovara u finišer, te se može primijetiti kako temperatura mješavine koja se nalazi uz rubove sanduka kamiona ima relativno nisku

vrijednost, kao i mješavina koja čini koru (85°C). Mješavina koja se nalazi bliže sredini sanduka kamiona i ispod kore doseže temperature do čak 182°C.

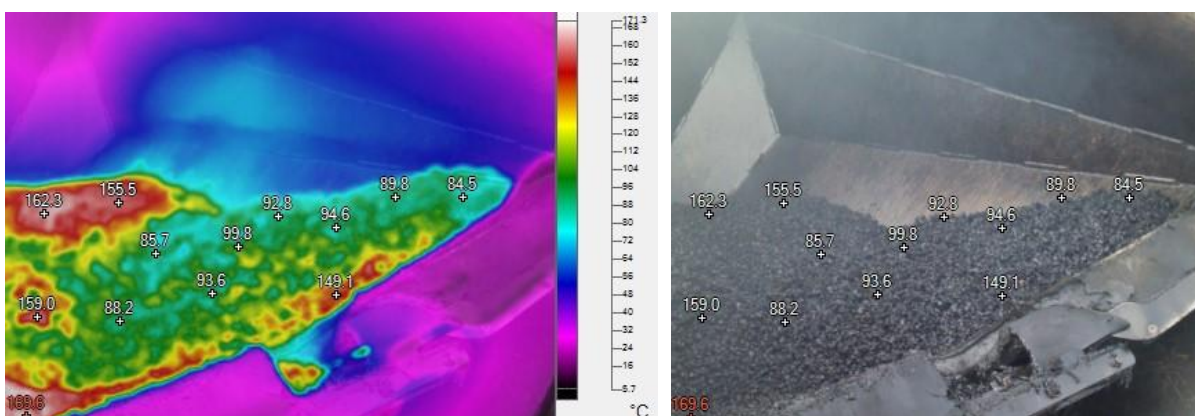
Slika 43. Temperaturna raspodjela u sanduku finišera

Nadalje, na bočne stranice sanduka finišera pada bitumenska mješavina koja je imala niže temperature, a takva hladnija mješavina će se posljednja i ugraditi. Iz termograma (slika 43) je vidljivo kako su pojedina područja imala iznose temperature od 84,5°C što je relativno blizu temperaturne granice zbijanja (80°C), dok su najviše temperature iznosile 169,6°C. Takva temperaturna razlika pogoduje nastanku hladnih tokova i točaka prilikom ugradnje bitumenske mješavine.

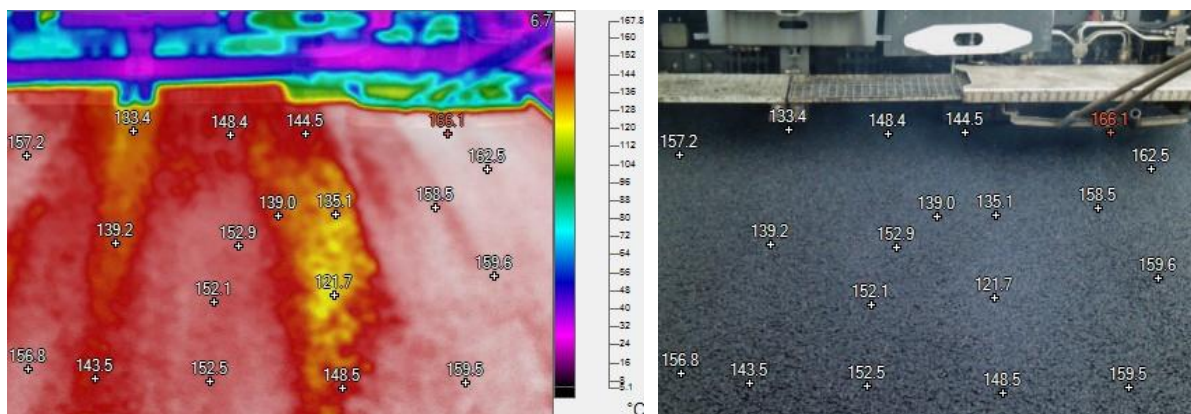
Slika 44. Temperaturna raspodjela neposredno iza finišera

Mjerene temperature neposredno iza finišera (slika 44) ukazuju na vrlo ujednačenu raspodjelu temperatura bitumenske mješavine, što može ukazati na to da se u sanduku finišera hladnija mješavina dovoljno izmiješala s toplijom bitumenskom mješavinom i bez uporabe presipača. Minimalno izmjerena temperatura iznosila je 121,7°C, što je daleko veće od granične temperature od 80°C pri kojoj se može postići tražena zbijenost. Međutim, mogu se uočiti lokalne temperaturne razlike veće od 21°C, što upućuje na visoku razinu temperaturne segregacije. Na predmetnoj lokaciji može se očekivati smanjena gustoća asfaltnog sloja, a to u konačnici može rezultirati prijevremenim oštećenjem kolnika.
