Procjena oštećenja i otpornosti zidane zgrade u centru Zagreba nakon potresa

Master's thesis / Diplomski rad

2023

Analizirano je ponašanje zgrade nakon potresa na adresi Đorđićeva 20. Radi boljeg shvaćanja ponašanja građevine, svojstva i značajke konstrukcije su opširno opisane u tehničkom opisu. Za analiziranu zgradu, proveden je pregled konstrukcije te su oštećenja zgrade fotografirana i detaljno razrađena u ovom diplomskom radu. Opisani su koraci prema kojima se rangiraju oštećenja te smo zgradu kategorizirali prema EMS-98 ljestvici u jednu od pet kategorizacija.

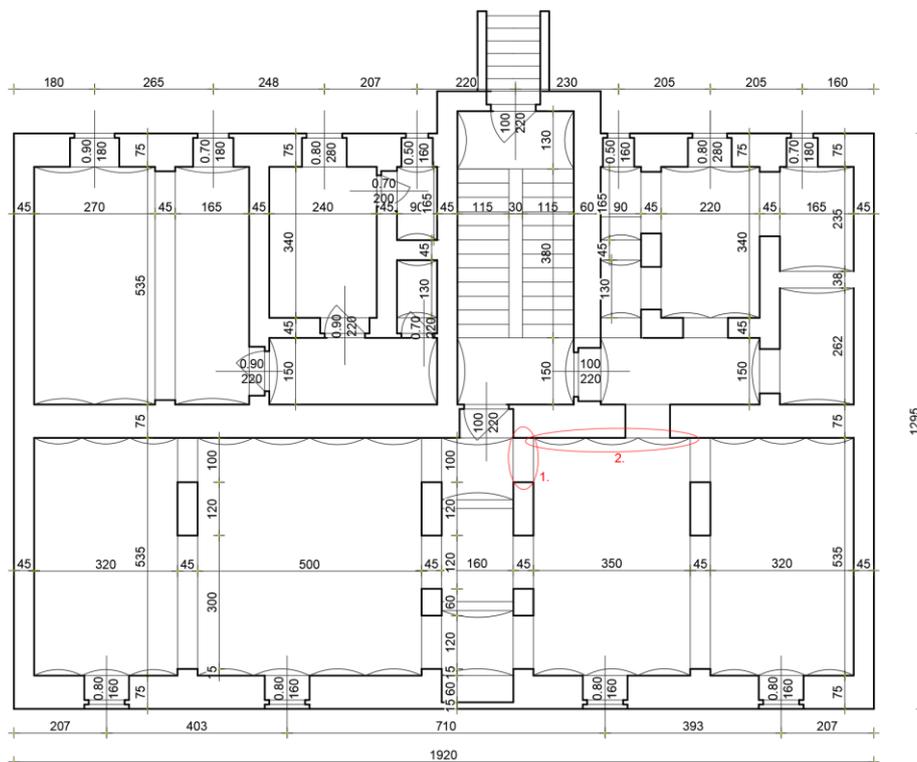
Slika 4 Tlocrt podruma

Na temelju nacрта iz Državnog arhiva konstruirani su slijedeći nacrti u programskom paketu AutoCad. Crvenom bojom označena su oštećenja na pojedinim zidovima.

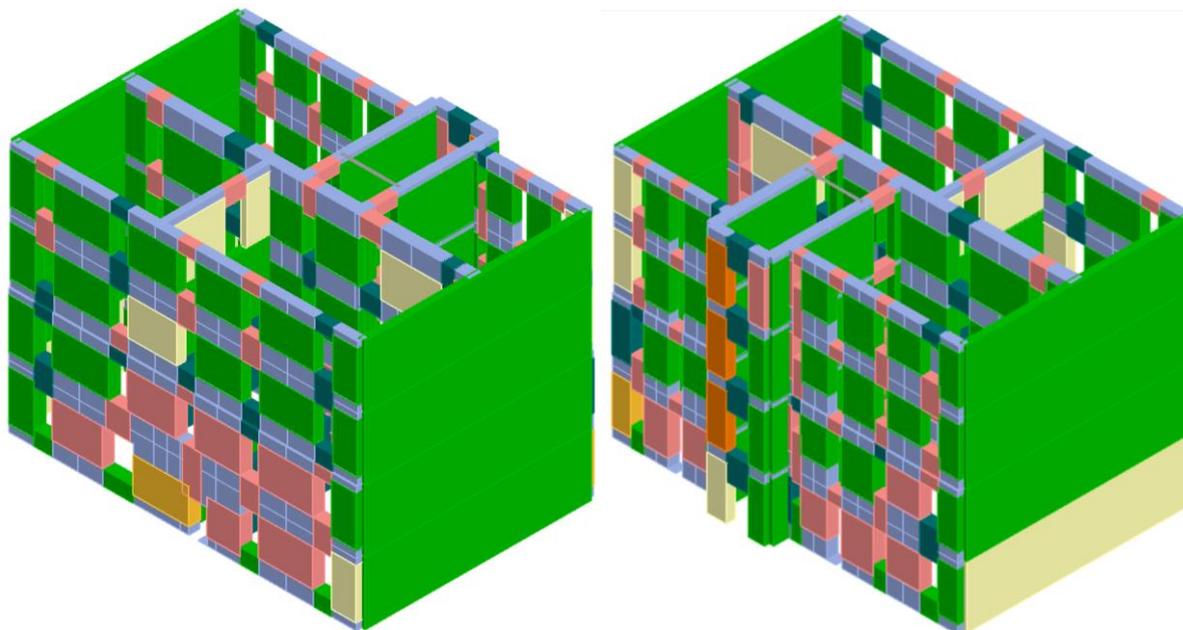
Slika 60 3D prikaz modela sa oštećenjima mjerodavne analize u smjeru x

Mjerodavna analiza u smjeru x nam je analiza broj 11 pri kojoj je smjer opterećenja statičke raspodjele pozitivan u x smjeru uz ekcentricitet 66,50 cm. Za odabranu analizu izračunati je tražen pomak d_t^{SD} koji iznosi 17,78 cm, a granični pomak d_m^{SD} koji konstrukcija može podnijeti pri značajnom oštećenju iznosi 7,90 cm te prema tome ne zadovoljava dane propise. Indeks sigurnosti prema tome iznosi 0,444, odnosno definira da konstrukcija može podnijeti 44,4% dane akceleracije u određenom smjeru i sa danim ekscentricitetom. Na slici 61 prikazana je krivulja kapaciteta. Početak krivulje označava elastično ponašanje do trenutka kada se počinju trošiti horizontalni elementi. Ovaj tip zig-zag krivulja je tipičan kod zidanih konstrukcija [19]. Krivulja se počinje izravnavati dok se pomaci deformacija povećavaju te ponašanje konstrukcije postaje nelinearno. Do izravnavanja krivulje dolazi upravo zbog oštećenja pojedinih elemenata što uzrokuje da se opterećenje raspodjeli na druge elemente. Upravo to možemo vidjeti na krivulji gdje se vidi da sila nakon što je pala ponovno naraste. Tipično analiza završava nakon što poprečna sila padne za 20%, međutim ponekad je potrebno korigirati zadnji korak. Korigiranje zadnjeg koraka je inženjerska prosudba. Tako je i u ovoj analizi korigiran zadnji korak iz razloga što su se uočila oštećenja blizu rušenja u osi okvira P2 te je time pretpostavljeno da daljnji pomaci bi mogli rezultirati rušenjem konstrukcije.

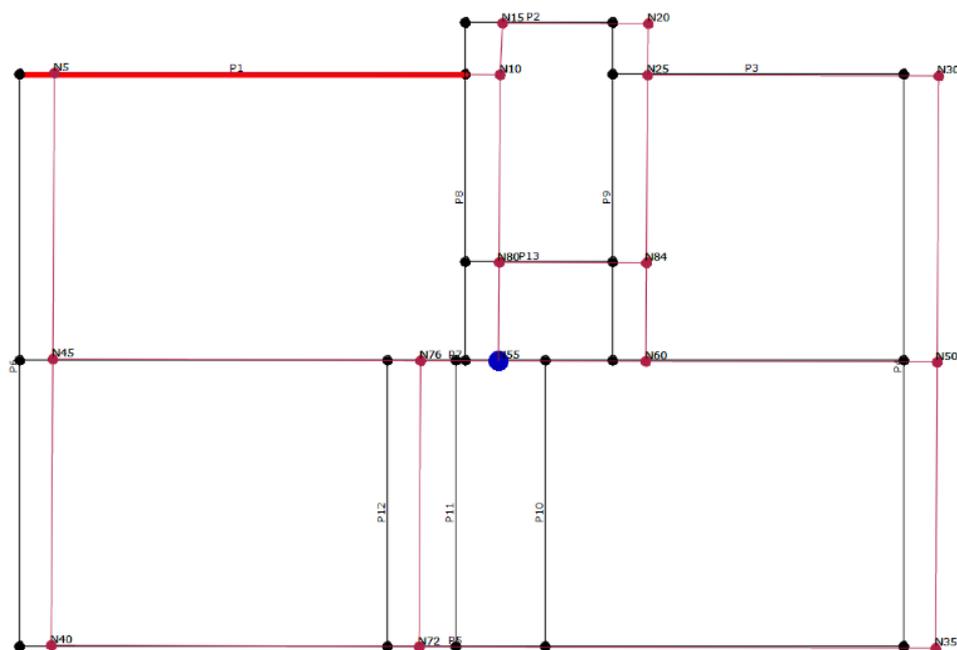
Slika 62 Tlocrtni prikaz pomaka konstrukcije za krajnji pomak mjerodavnog proračuna u x smjeru

Na slici 62 prikazani je tlocrtni pomak konstrukcije u krajnjoj točki te kontrolni čvor koji je označen plavom bojom, dok su na slici 63 prikazani dobiveni parametri metodom N2. Kako bi bolje prikazali kako se trošila konstrukcija, u tablici 7 prikazani su određeni zidovi u par faza otkazivanja. Zidovi koji su odabrani za prikaz su zidovi koji su zadobili najviše oštećenja, odnosno zidovi koji su najviše sudjelovali u prijenosu opterećenja potresa.

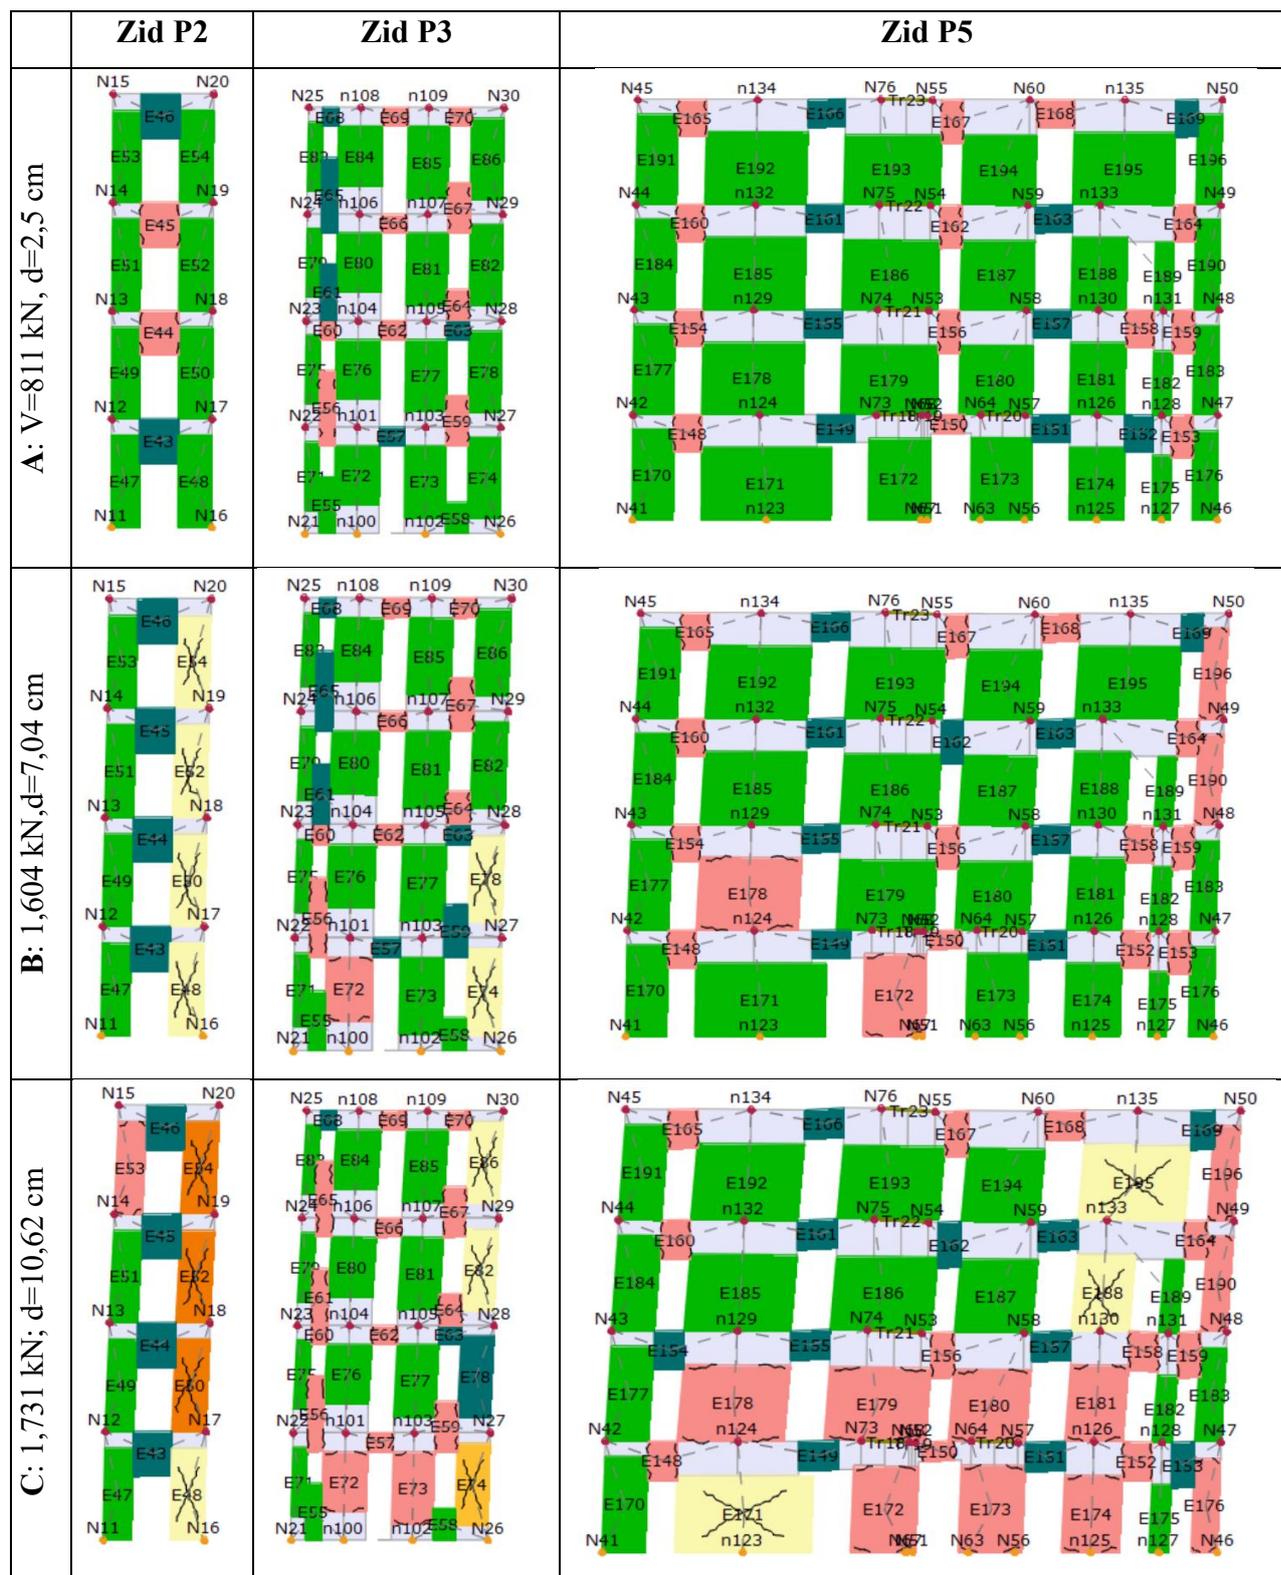
Tablica 7 Oštećenje zidova metodom postupnog guranja za mjerodavni proračun u x smjeru

Prema tablici 7 možemo uočiti kako kraći elementi zida P2 otkazuju na posmik, dok dulji elementi zida P5 otkazuju na savijanje. Također, kraći zidovi pretrpjeli su veća oštećenja u odnosu na duže zidove. Većina horizontalnih elemenata je pretrpjela oštećenja te su većina tih oštećenja u fazi početka otkazivanja savijanjem.

Kao najkritičniji zid smatramo zid P2, odnosno zid stubišta koji je odmaknut od fasadnog zida te upravo zbog toga trpi najveća oštećenja. Zidovi P1 i P3 guraju zidove stubišta koji su manje debljine te sa istakom zbog koje je taj dio konstrukcije mekši od ostatka budući da nisu u istoj osi te pored ostalog dolazi do većih oštećenja. Faza A prikazuje zidove u elastičnoj fazi. U fazi B dolazi do posmičnih oštećenja elemenata E48, E50, E52 i E54 koja daljnjim napredovanjem dolaze do potpunog otkazivanja posmikom u fazi C. Također je bitno za uočiti da oštećenja napreduju sa najniže etaže prizemlja prema gornjim etažama. Razlog tome je mekana konstrukcija. Za zid E52 na zidu P2 moguće je prikazati točke na krivulji kapaciteta koje označavaju tijekom otkazivanja tog zida. Navedeno je prikazano na slici 64. Zid započinje elastičnim ponašanjem sve do točke 1 kada nastupa plastifikacija zbog posmika. Ono što je bitno za naglasiti je to da plastifikacija do koje dolazi zbog posmika označena točkom 2 traje dosta kratko, odnosno točka 3 koja predstavlja početak otkazivanja posmikom dolazi vrlo brzo nakon točke 2. Također, točka 4 nam označava potpuni kolaps toga zida, a ukoliko usporedimo kolaps cijele konstrukcije sa tim zidom vidimo da se kolaps tog zida događa daleko prije toga što samo znači da je zid preslab i da ga je potrebno dodatno ojačati kako bi se produžio tijekom plastifikacije, odnosno njegova otpornost na potres.

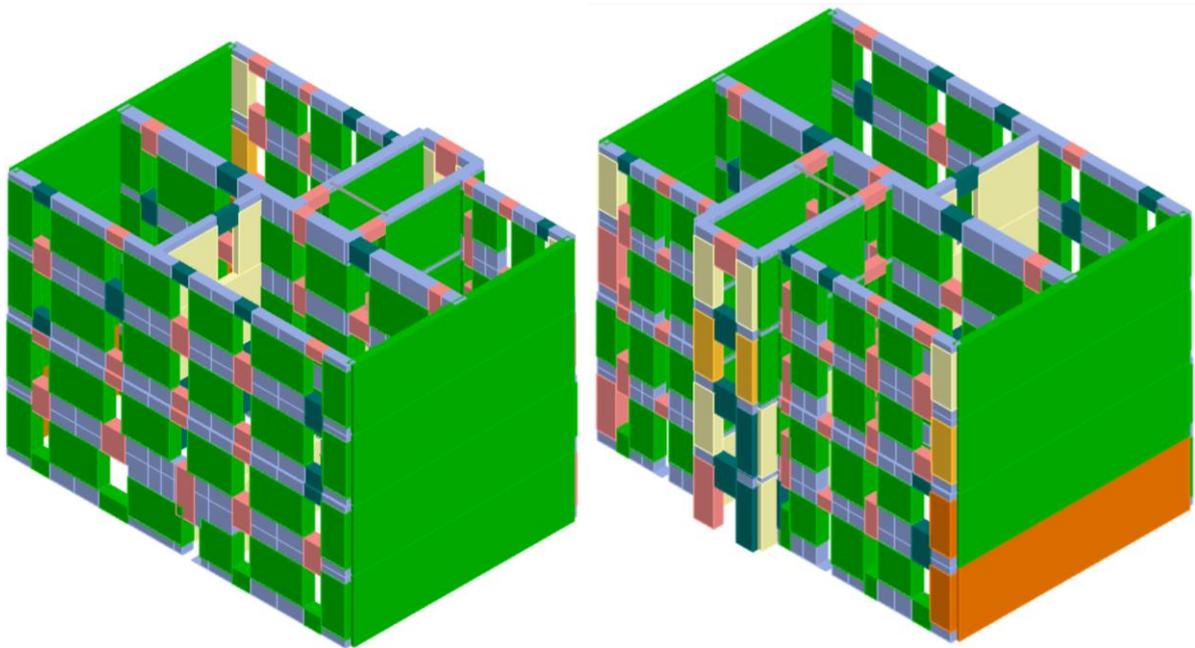
Slika 65 3D prikaz modela sa oštećenjima mjerodavne analize u smjeru y

Mjerodavna analiza u smjeru y je analiza pod brojem 22. Raspodjela opterećenja je uniformna sa ekscentricitetom od -93,75 cm, a smjer y je u negativnom smjeru. Za odabranu analizu izračunati je tražen pomak d_t^{SD} koji iznosi 7,80 cm, a granični pomak d_m^{SD} koji konstrukcija može podnijeti pri značajnom oštećenju iznosi 2,25 cm te prema tome ne zadovoljava dane propise. Indeks sigurnosti iznosi 0,306 što znači da konstrukcija može podnijeti 30,6% dane akceleracije u određenom smjeru i sa danim ekscentricitetom. Na slici 66 prikazana je krivulja kapaciteta koja prikazuje odnos poprečne sile pri temelju sa pomakom konstrukcije. Početak krivulje se nalazi u elastičnom stanju sve do prvog oštećenja vertikalnog elementa. Nakon toga krivulja ima zig-zag krivljenje koja upućuju na to da vertikalni elementi popuštaju te se tako sila raspodjeli na druge elemente. U krajnjoj točki sila padne čak za 52% što označava kraj proračuna.

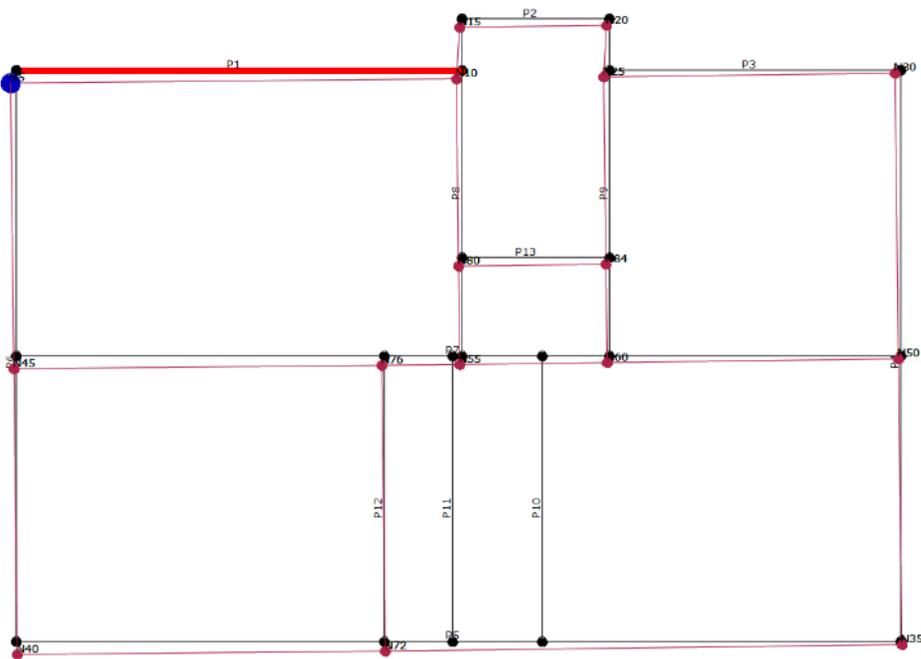
Slika 67 Tlocrtni prikaz pomaka za mjerodavnu analizu u smjeru y

Na slici 67 prikazan je tlocrtni pomak konstrukcije u krajnjoj točki te kontrolni čvor koji je označen plavom bojom. Za kontrolni čvor prvobitno je izabran čvor 55, međutim takvom analizom dobiveno je da je pomak izražen na lijevoj strani konstrukcije te smo zbog toga korigirali čvor na čvor 5.

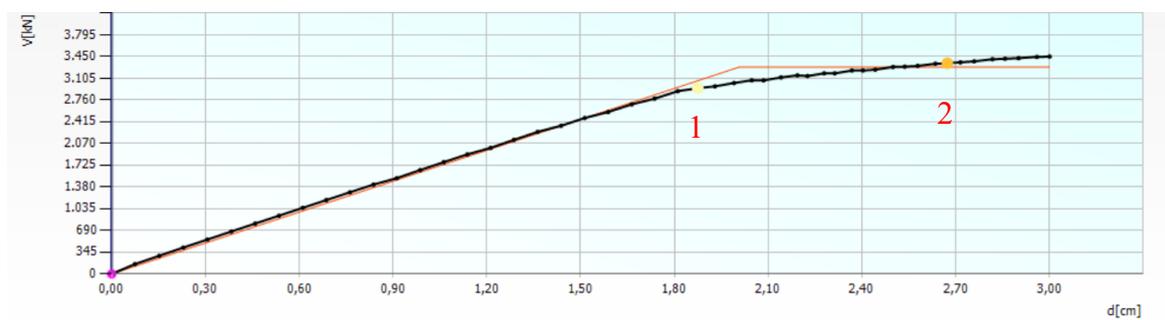
Slika 69 Krivulja kapaciteta za mjerodavan smjer y na kojem su označene točke oštećenja zida P6

Na slici 69 prikazana je krivulja kapaciteta sa označenim stanjima oštećenja zida P6. Krivulja započinje elastičnim ponašanjem sve do točke 1 gdje nastupa početak plastifikacije posmikom. Završetkom plastifikacije kreće početak otkazivanja posmikom u točki 2. Točka 3 nije označena na krivulji, međutim ona bi se nalazila na mjestu zadnjeg koraka koji se može vidjeti na slici 66. Točka 3 bi označavala otkazivanje zida posmikom.

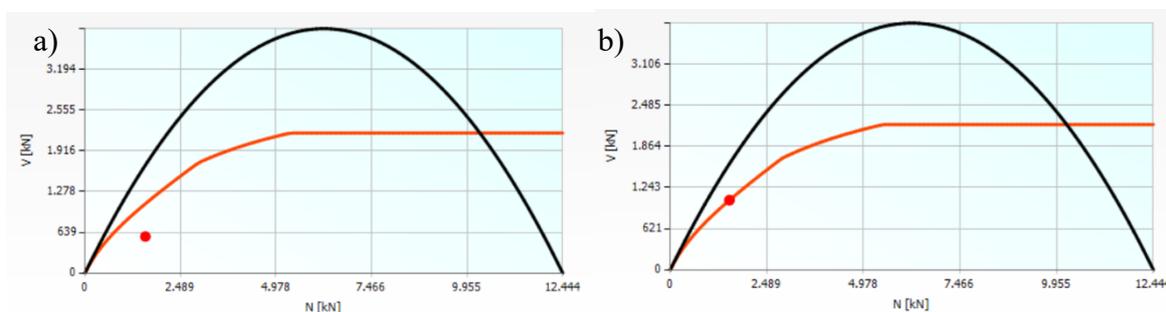
Slika 70 Krivulje doseg otpornosti zida P6 s obzirom na poprečnu i uzdužnu silu; a) elastična faza i b) faza u točki 2

Slike 70 prikazuju krivulje doseg otpornosti zida P6 s obzirom na poprečnu i uzdužnu silu. Crna krivulja prikazuje otkazivanje na savijanje, a narančasta otkazivanje na posmik.

Uočavamo da je u elastičnoj fazi točka otpornosti zida ispod obje krivulje, odnosno time znamo da ne dolazi do oštećenja zida i možemo vidjeti koliko još otpornosti zida preostaje. U fazi točke 2 primjećujemo da točka otpornosti zida leži na krivulji otkazivanja na posmik. U svakoj drugoj fazi također ostaje na toj krivulji i time prikazujemo da je došlo do oštećenja zida pod utjecajem posmika. Program 3Muri omogućuje simulaciju ojačanog zida tako da se vidi razlika između ojačanog i zida koji nam je dostupan. Taj pristup ubrzava proračune vezane za ojačanje konstrukcije, to jest moguće je vidjeti ukoliko bi određeno ojačanje bilo dovoljno ili ne.

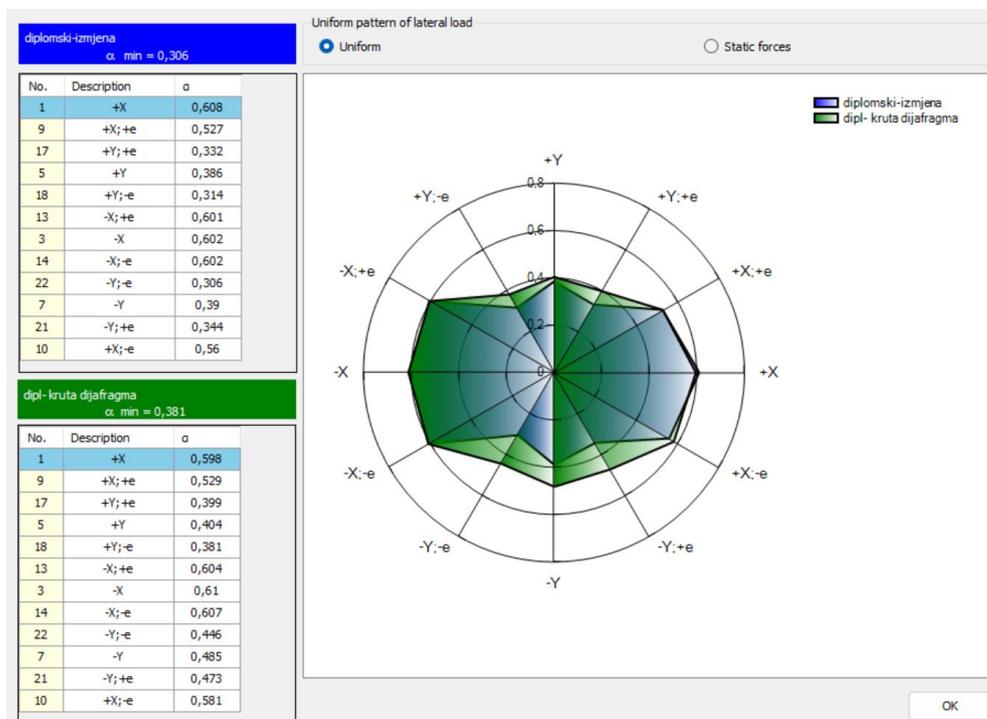
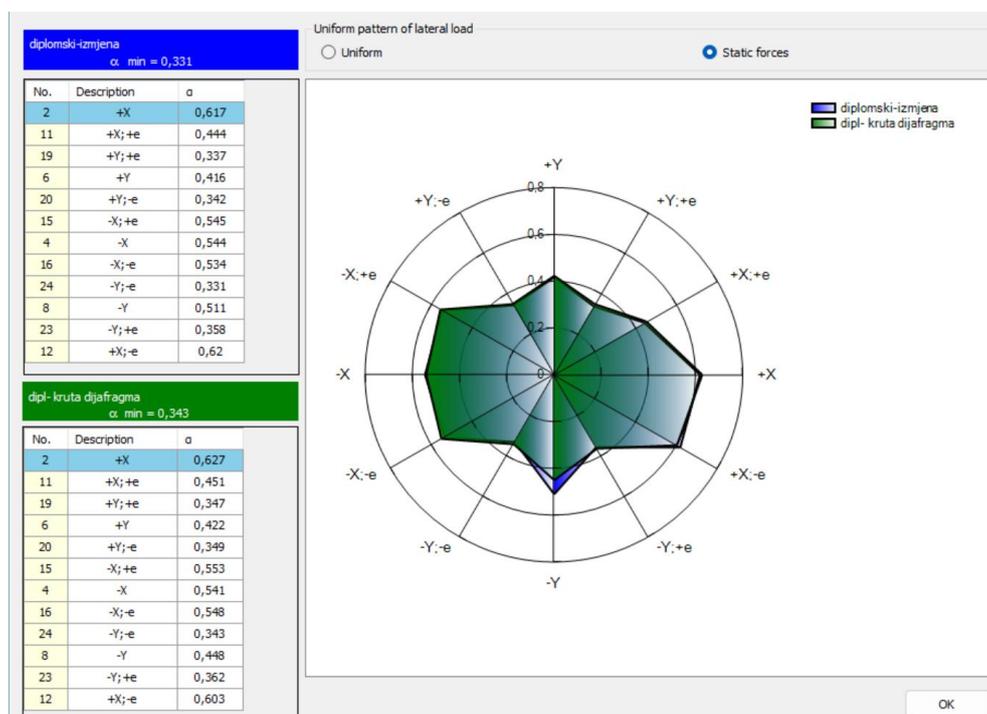
Na slikama 71 i 72 prikazani su rezultati usporedbe modela sa fleksibilnom dijafragmom (plava boja) i modela sa krutom dijafragmom (zelena boja). Moguće je uočiti da su rezultati modela s krutom dijafragmom bolji u smjeru y za uniformnu raspodjelu, dok u smjeru x nema nekih velikih razlika. Kod statičke raspodjele uočena je tek mala razlika u negativnom y smjeru. Razlika u y smjeru je više izražena zato što je konstrukcija kruća u x smjeru, odnosno kruta

dijafragma nam pomaže kod potresa u y smjeru jer omogućuje bolju povezanost međukonstrukcija sa ostalim zidom i upravo time konstrukcija može podnijeti veće pomake te su time i indeksi sigurnosti veći.

Slika 71 Usporedba vrijednosti koeficijenta sigurnosti modela sa krutom dijafragmom (zeleno) i modela sa fleksibilnom dijafragmom (plavo) kod uniformne raspodjele potresnog opterećenja

Slika 72 Usporedba vrijednosti koeficijenta sigurnosti modela sa krutom dijafragmom (zeleno) i modela sa fleksibilnom dijafragmom (plavo) kod statičke raspodjele potresnog opterećenja
