Undergraduate thesis / Završni rad

2023

**OŠTEĆENJE TIPIČNE ZIDANE ZGRADE U
ZAGREBAČKOM POTRESU**

Helena Delač

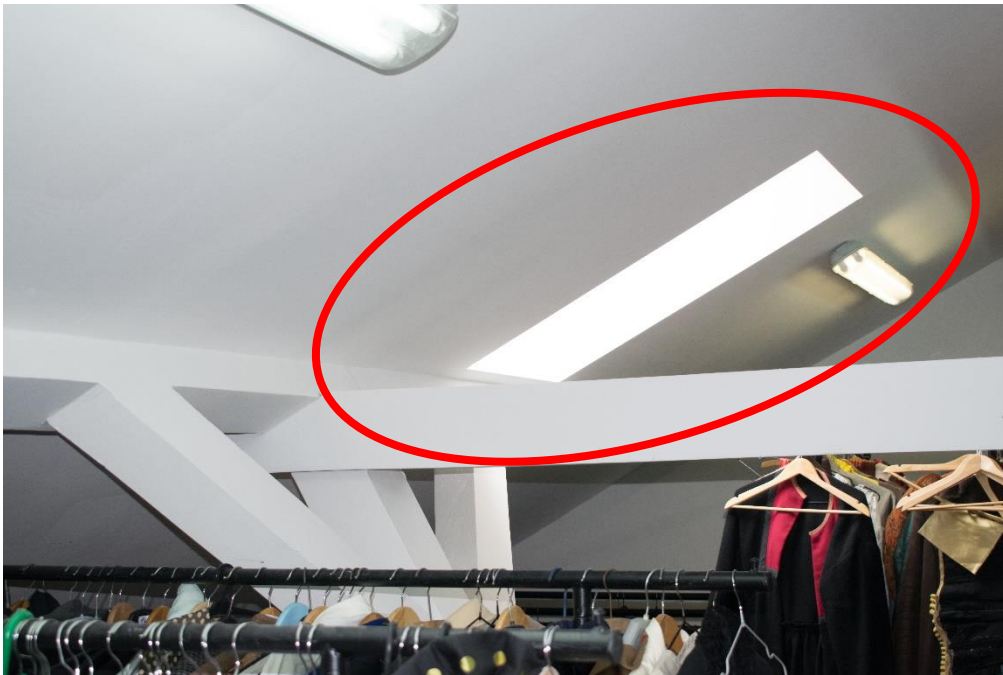
Slika 37 Dio krovišta koji je saniran

Potkrovlje je nakon pada zabatnog zida sanirano i prenamijenjeno u garderobu kazališta. Adaptacija potkrovlja u korisni prostor jedno je od mogućih konceptualnih rješenja obnove krovne konstrukcije nakon potresa. [5]
