Master's thesis / Diplomski rad

**Tehnologije obnove i ojačanja – Državni arhiv u
Zagrebu**

Filip Juzbašić

Zagreb, rujan 2023.

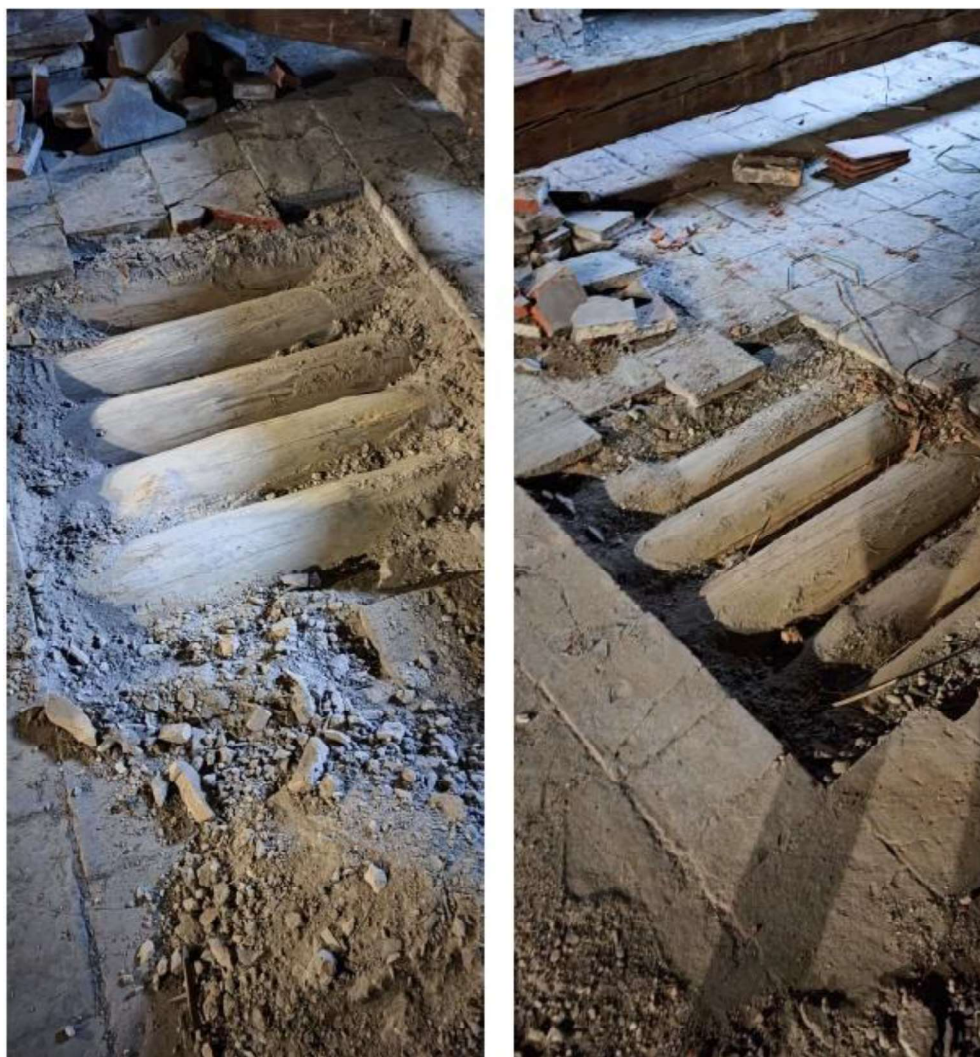
Kada je završeno obijanje žbuke, uslijedio je proces skidanja slojeva poda koji se razlikuju od etaže do etaže. Pa se tako pod potkrovlja sastojao od ciglenih ploča i nasipa šute, na nekim mjestima i do 13 cm, a sve to su držali drveni grednici koji se ne diraju nego ostaju sastavni

Slika 13 Slojevi poda potkrovlja

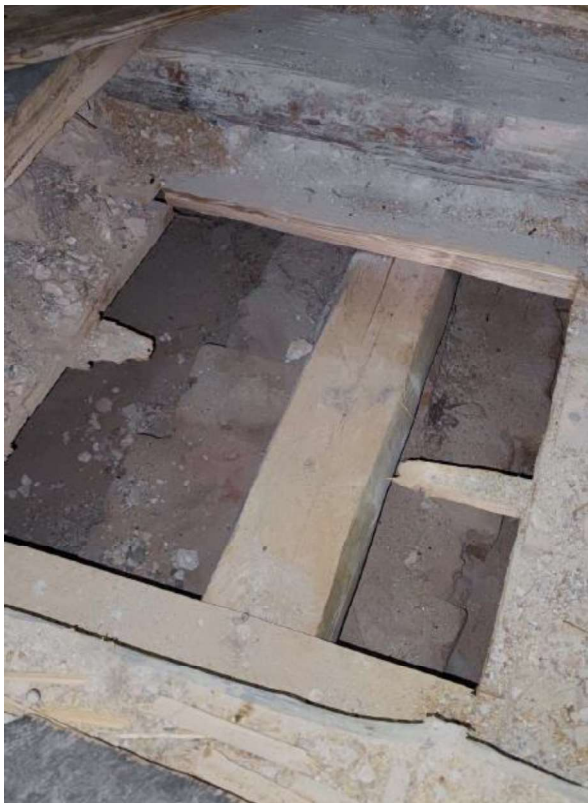
dio konstrukcije (slika 13). Slojevi poda 2. kata sastoje se od parketa koji leže na daskama, drvenih grednika koji se u ovom slučaju uklanjaju i nabačaja šute, na nekim mjestima i do 60 cm (slikama 14 i 15). Slojevi 1. kata slični su slojevima 2. kata, ali je debljina šute znatno manja i ne prelazi nigdje 20cm.(slika 16). Slojevi u prizemlju se sastoje od dva sloja betona između kojih se nalazi hidroizolacija, a koji leže na nabačaju šute visine 25 cm (slika 17). Podove prizemlja ispod kojih se nalazi podrum je potrebno očistiti do razine svodova, a ostatak prizemlja je obložen daskama i parketom. Najprije su se skidali slojevi poda kako bi se što ranije olakšalo konstrukciju od nepotrebnog tereta te kako bi se mogao započeti proces ojačavanja svodova s gornje strane. Za vrijeme skidanja podova paralelno su se rušili stropovi na mjestu novog armirano betonskog stubišta koje je projektirano kako bi dodatno učvrstilo konstrukciju. Dodatnom učvršćivanju konstrukcije doprinijet će i betonsko okno dizala, ali se u izradu dizala i samog rušenja stropova na mjestu izrade dizala krenulo tek nakon što je stubište izbetonirano do samog kraja zbog sigurnosti konstrukcije.

Slika 14 Slojevi poda 2.kata

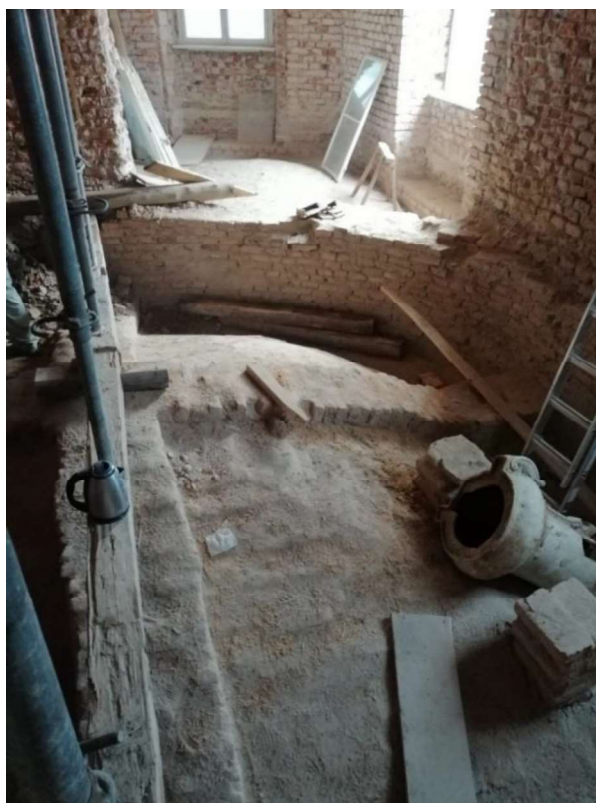
Slika 15 Proces uklanjanja šute na 2. katu

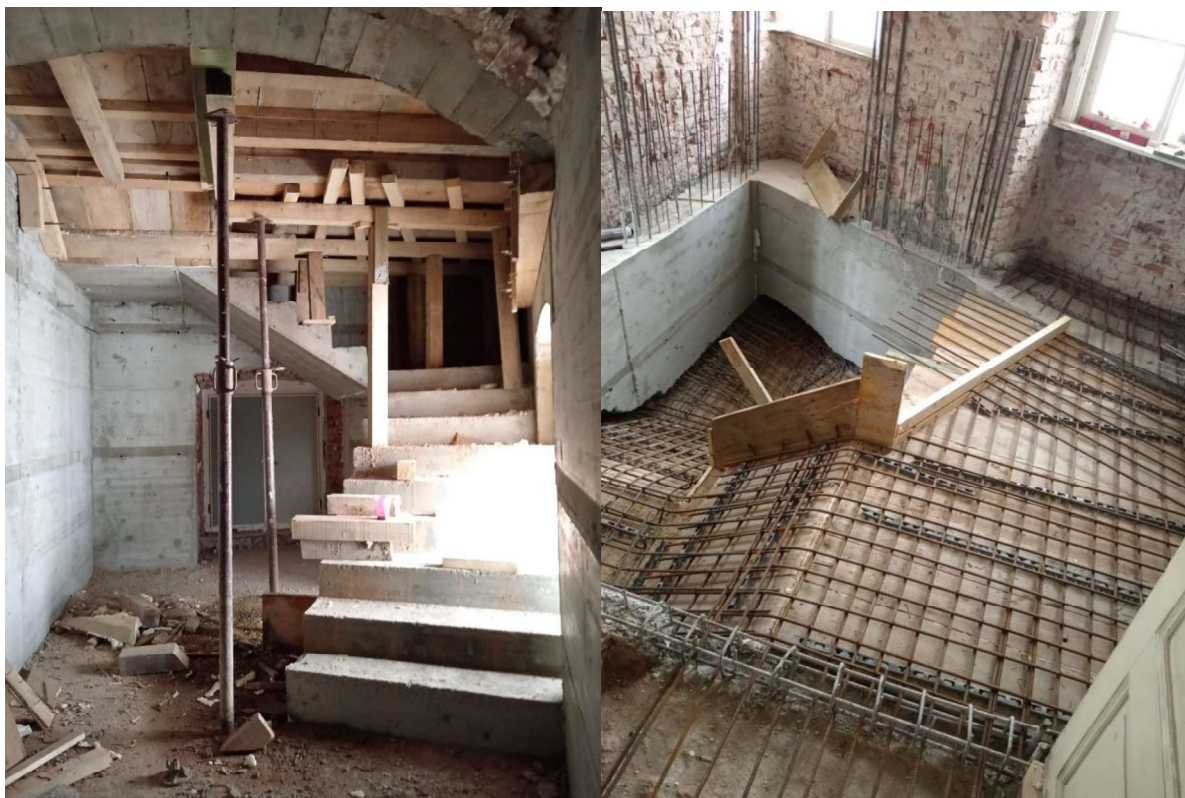
Slika 20 Prikaz izrade AB stubišta

Zbog sigurnosti zgrade je prvo izrađeno betonsko stubište. Tek kad je armirano betonsko stubište(slika 20) sa svojim temeljem izgrađeno do kraja, krenula je izrada betonskog okna dizala i pripadajuće temeljne ploče. Na slici ispod može se vidjeti pozicija betonskih jezgri u zgradi, gdje je crvenom bojom označeno okno dizala, dok plava boja predstavlja poziciju novog armirano betonskog stubišta.

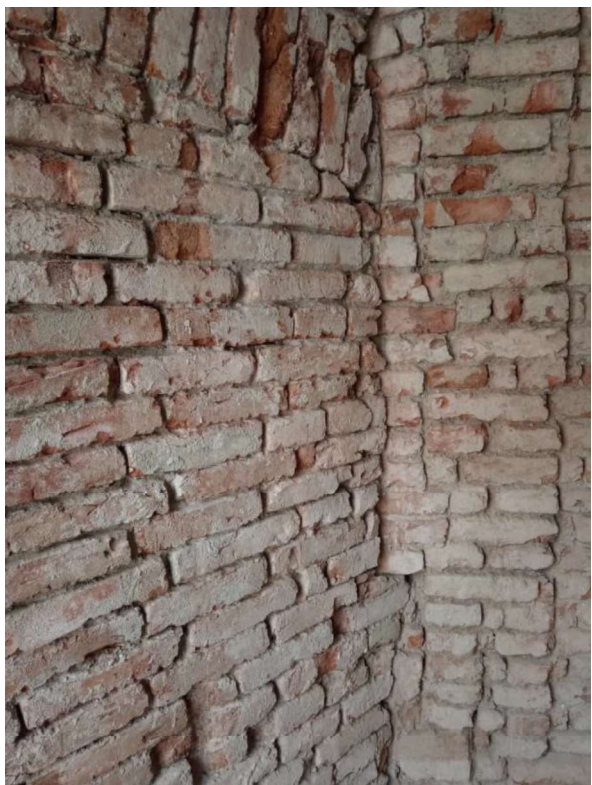
Slika 23 Čiščenje sljubnica

Nakon što je konstrukcija ojačana s betonskim elementima, uslijedilo je ojačanje zidova CRM sustavom. Nakon što je sa zidova skinuta sva žbuka, započet je postupak čišćenja sljubnica (slika 23). Kada su se sve sljubnice detaljno očistile, uslijedio je pregled oštećenih dijelova zidova koje je trebalo ponovno zazidati. U prošlosti je ova zgrada više puta renovirana pa se tako na nekim dijelovima, osim oštećene klasične opeke, moglo pronaći i novije blok opeke koje su poslužile za jeftinije zidanje. Kako je po projektu ugovoreno da se svi oštećeni dijelovi neomeđenog zida moraju sanirati, to isto vrijedi i za zamjenu blok opeke novom. Nakon sanacije svih oštećenih dijelova zida i zamjene blok opeke, započelo je pranje zidnih ploha. Na zidovima je bitno izvesti pranje vodom pod visokim tlakom do potpunog uklanjanja svih tragova nečistoće, slabih ili nenosivih dijelova ili bilo koje tvari koja bi mogla utjecati na prijanjanje novog sloja žbuke. Nakon detaljnog pranja sljubnica uslijedilo je njihovo popunjavanje mortom, što je vidljivo na slici 24. Mort se nanosi između elemenata zida lopaticom, lagano pritiskajući kako bi poboljšali čvrstoću prijanjanja. Višak morta se uklonio odmah po ugradnji kako ne bi stvarao dodatne poteškoće kasnije. Nakon što su sve sljubnice bile popunjene, uslijedio je postupak injektiranja zidova. Prije samog injektiranja pripremljene mješavine, unutrašnjost strukture koja se učvršćuje mora se potpuno zasititi vodom. Dan prije izvođenja radova nužno je dobro natopiti vodom unutrašnjost strukture kroz iste rupe kroz koje će se kasnije injektirati mješavina. U međuvremenu će sav višak vode u unutrašnjosti ispariti. Sva mjesta gdje bi mješavina mogla curiti prethodno se trebaju zatvoriti brzovezujućim cementom koji se nakon injektiranja odstranjuje. Provedba injektiranja pripremljenom smjesom izvodi se pod pritiskom. Nakon što je obavljeno čišćenje sljubnica, njihovo pranje, popunjavanje istih mortom te nakon kojeg je uslijedilo dodatno injektiranje zida, još uvijek nije sve bilo spremno za postavljanje mreža. Prije postavljanje mreža potrebno je ubušiti čelične šipke, koje bi mreže sa zidova povezala s podom (slika 25), a mreže sa svodova povezala sa zidovima (slika 26) kako bi se cijela konstrukcija dodatno povezala i učvrstila. Na taj se način prostorije povezuju u horizontalnom i vertikalnom smjeru. Nakon ugrađenih čeličnih šipki slijedi postavljanje mreža na svodove i zidove. Mreže se učvršćuju postavljanjem konektora 5 kom/m², a ispod svakog konektora se postavlja manji dio mreže dimenzija 15x15cm kako bi dodatno pričvrstio mrežu za zid ili svod što se može vidjeti na slikama 27 i 28. Nakon postavljanja mreže i konektora slijedi završno nanošenje sloja žbuke debljine 3-5cm (slike 29 i 30). Kada je sve izvedeno po navedenom redoslijedu može se reći da je CRM sustav izveden pravilno i da će izvršavati svoju funkciju ojačanja zgrade. Nakon što su radovi na ojačanju svodova završeni, sve je spremno za radove namjenjene izradi spregnutih stropova.

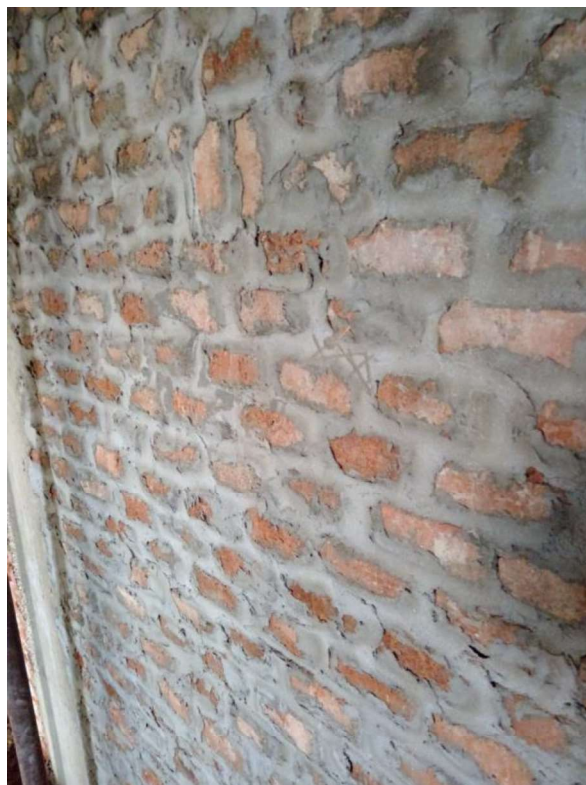
Slika 24 Popunjavanje sljubnica mortom

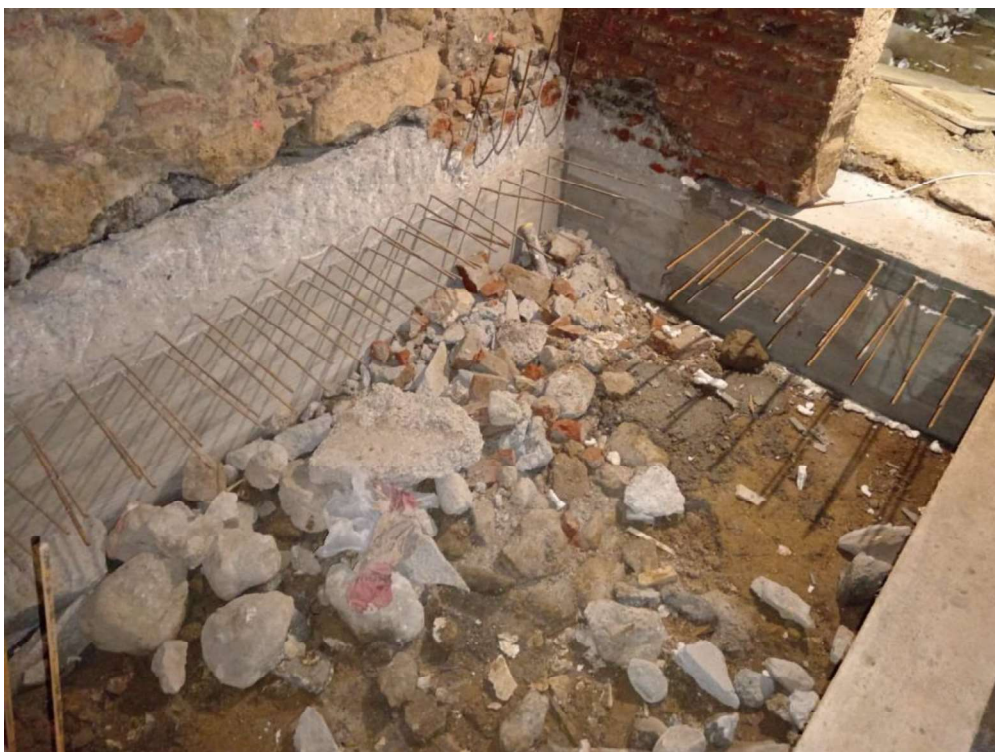
Slika 40 Završetak podbetoniranja

Kao na većini projekata, i na ovome su se pojavile nove radnje koje su promijenile tijek gradnje. Prva od njih je bila podbetoniranje temelja podruma, što je na samom početku bilo predviđeno samo za novoprojektirano stepenište i okno dizala. Tijekom rušenja slojeva poda u podrumu, ustanovilo se da je postojeći sloj betona na koji treba doći izolacija preslab. Iz tog razloga je projektirana nova AB ploča koja bi dodatno ukrutila zidove podruma, ali kako je debljina nove ploče iznosila 20 cm, te kako bi ploča imala nekakav utjecaj na građevinu, bilo je potrebno ploču povezati na neki način sa zidovima. Pošto se ploča nalazila ispod razine zidova, a zidovi nemaju temelje, došlo se na ideju da se cijeli podrum dodatno podbetonira kako bi ojačali konstrukciju od samog dna, ali i kako bi se nova ploča povezala sa zidovima, odnosno temeljima zgrade. Proces podbetoniranje je dugotrajan i nimalo lak pa je utjecao na pomicanje ostalih radova kao i kašnjenje samog projekta. Prvo se moralo u cijelom podrumu doći na donju razinu temelja, a zatim se krenulo u potkopavanje zidova. Kako se radi o staroj građevini čiji su zidovi podruma građeni od cigle i kamena raznih veličina, moralo se pažljivo pristupiti potkopavanju da ne bi došlo do urušavanja. Dužina potrebnog potkopavanja po obodu prostorija podruma iznosi približno 80 metara. Na slici 38 je plavom bojom označena AB ploča podruma, uz koju se nalaze temelji.

Nakon što je cijeli podrum podbetoniran, uslijedilo je nasipavanje drobljenog kamena i pripreme podloge za betoniranje ploče. Na slikama od 40 do 43 se može vidjeti kako izgleda

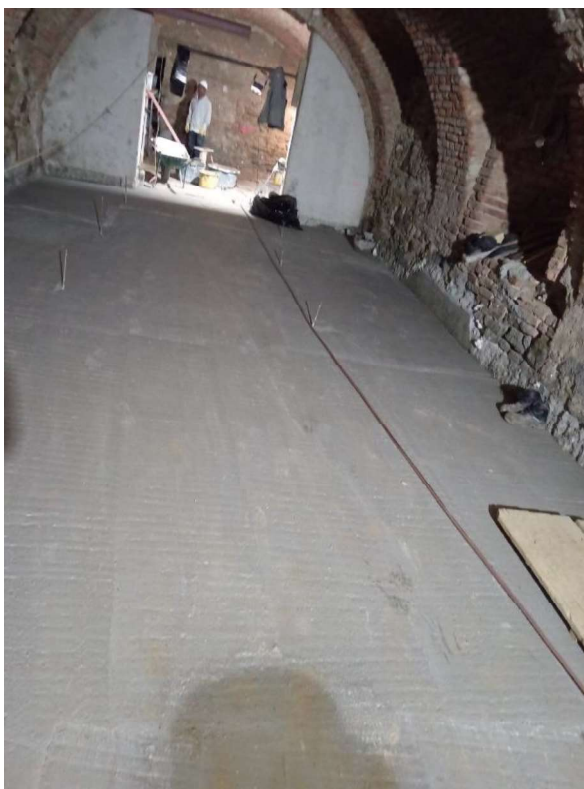
Slika 43 Betonska ploča podruma

Kao glavni problem izvedbe svih ovih radova ključan je skućeni prostor, pošto se radi o podrumu. Sav iskop se odvijao ručno zbog nemogućnosti prolaska bagera u prostorije podruma. Također je i sav cakumpak bilo potrebno rasporediti ručno koristeći kolica, a kako bi se unijele armaturne mreže bilo je potrebno srušiti dio prozora koji se po završetku radova ponovno sazidao.

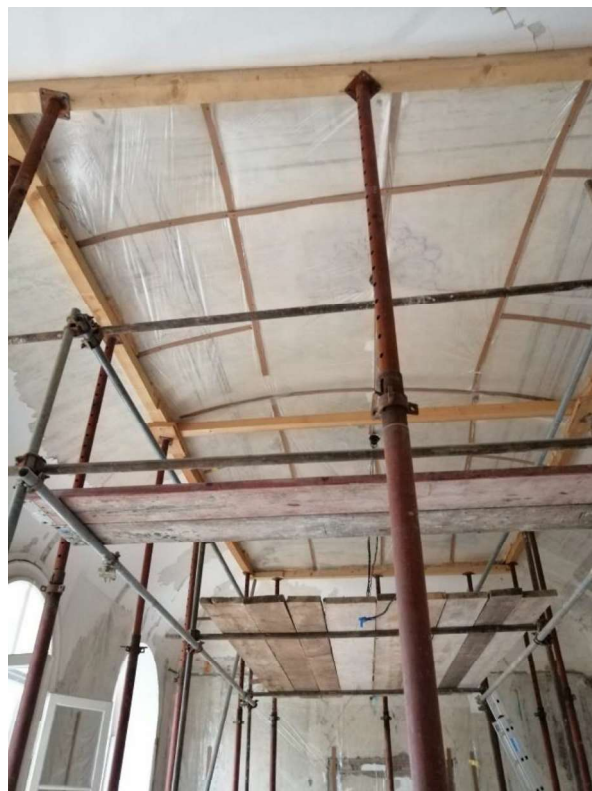
Slika 52 Zaštita oslika na stropovima

Zgrada Državnog arhiva u Zagrebu nalazi se na području kulturnog dobra i zbog toga je upisana u Registar nepokretnih spomenika kulture Grada Zagreba. Iz tog razloga je na zgradi provedeno niz metoda očuvanja oslika (slike 51 i 52), te se moralo paziti na svaki prozor i vrata koja se ne smiju oštetiti jer ostaju u izvornom obliku i nakon završetka konstrukcijske obnove.

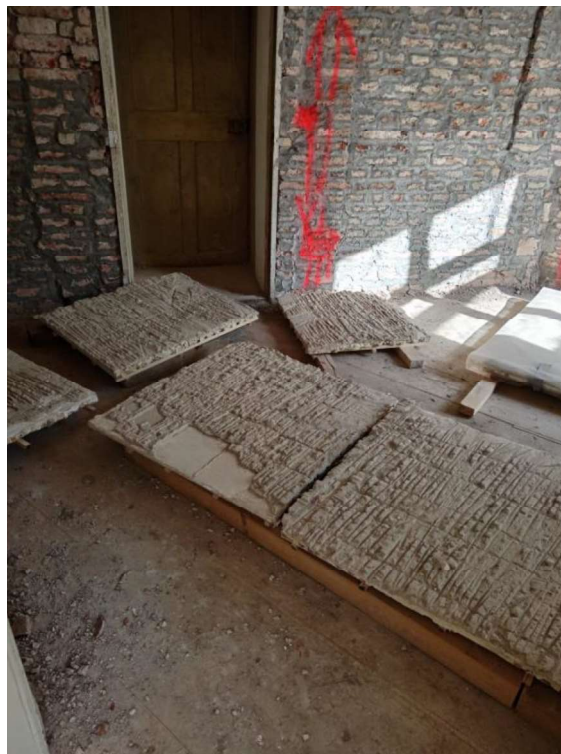
Slika 54 Gotovi komadi transferiranog oslika

Na onim mjestima gdje su oslici morali biti sačuvani nije se izvodio CRM sustav ojačanja što nije utjecalo na proces izvođenja konstrukcijske obnove, dok se na drugom katu radio transfer oslika koji se nalazio na gotovo cijelom stropu jedne prostorije i on je u velikoj mjeri utjecao na radove. Dok transfer cijelog oslika nije završio, nije se moglo krenuti u betoniranje tlačne ploče potkrovlja. Razlog je što su se grede trebale poduprijeti kako bi držale svježi beton u potkrovlju, a nije se smijelo podupirati preko oslika kako ga se ne bi uništilo. To ne bi bio problem da transfer oslika nije toliko kompliciran i dugotrajan posao koji mogu obavljati samo ovlašteni restauratori. Proces transfera oslika se odužio, a samim time je kasnila betonaža tlačne ploče u potkrovlju, a ujedno se i ništa drugo osim toga nije moglo obavljati u toj prostoriji. Na slici 52 se može vidjeti površina stropa sa kojeg je trebalo obaviti transfer oslika, a na slici 53 su vidljivi gotovi komadi stropa koji su skinuti zajedno sa oslikom, kojeg će restauratori svojim metodama ponovno vratiti na strop. Ukupno je bilo 22 ovakva komada, a za svaki komad je bilo potrebno 3 do 5 dana ovisno o njegovoj veličini.
