DIPLOMSKI RAD

**Tehnologije obnove i ojačanja – Državni arhiv u
Zagrebu**

Filip Juzbašić

Zagreb, rujan 2023.

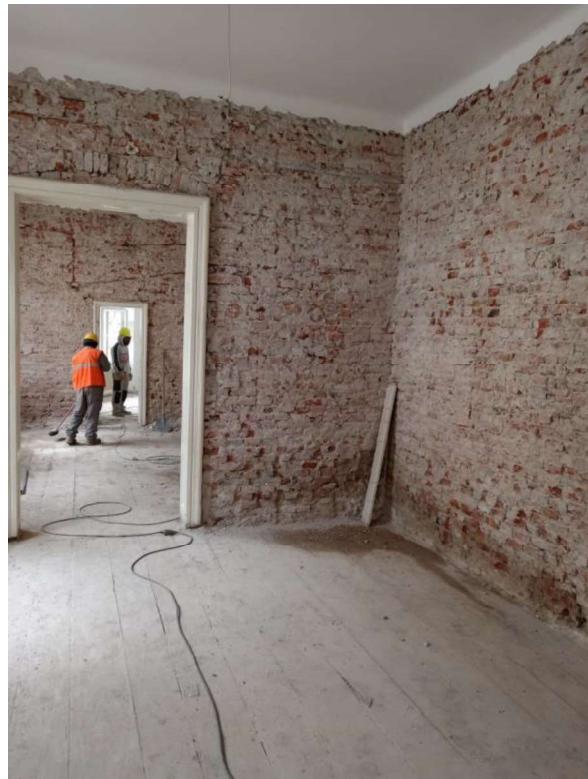
Slika 10 Obijanje žbuke na 1.katu

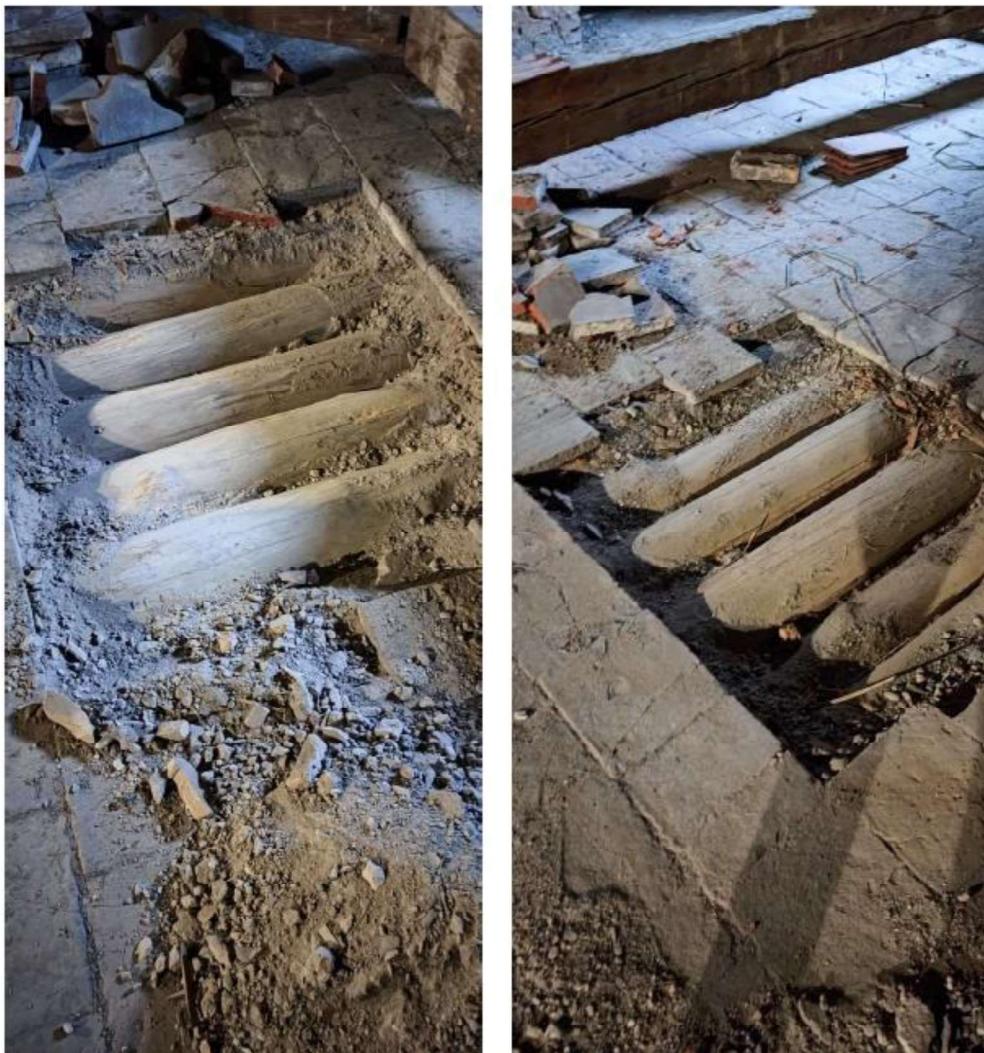
Kada je završeno obijanje žbuke, uslijedio je proces skidanja slojeva poda koji se razlikuju od etaže do etaže. Pa se tako pod potkrovija sastojao od ciglenih ploča i nasipa šute, na nekim mjestima i do 13 cm, a sve to su držali drveni grednici koji se ne diraju nego ostaju sastavni

Slika 13 Slojevi poda potkrovla

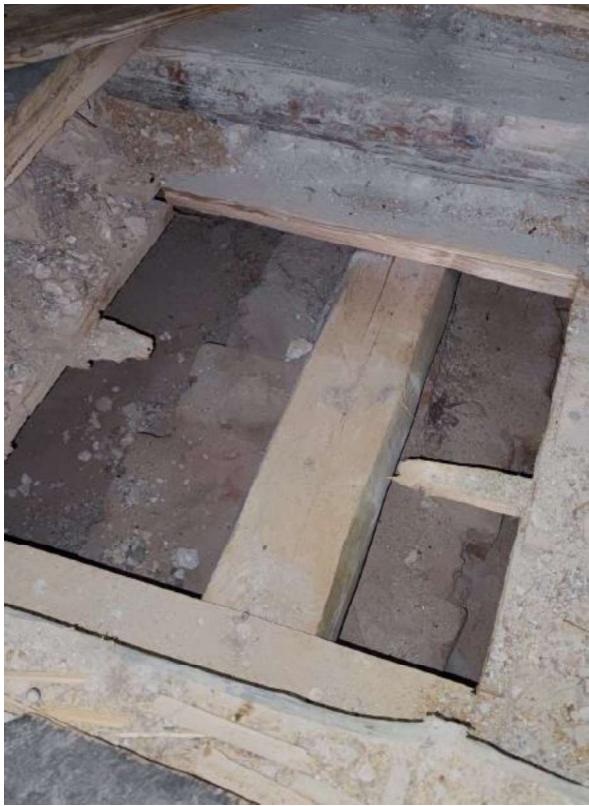
Slika 14 Slojevi poda 2.kata

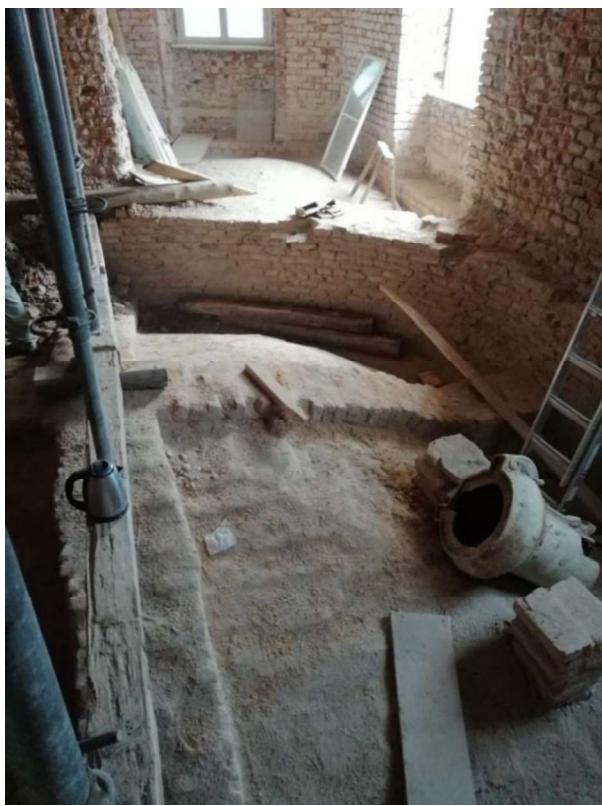
Slika 15 Proces uklanjanja šute na 2. katu

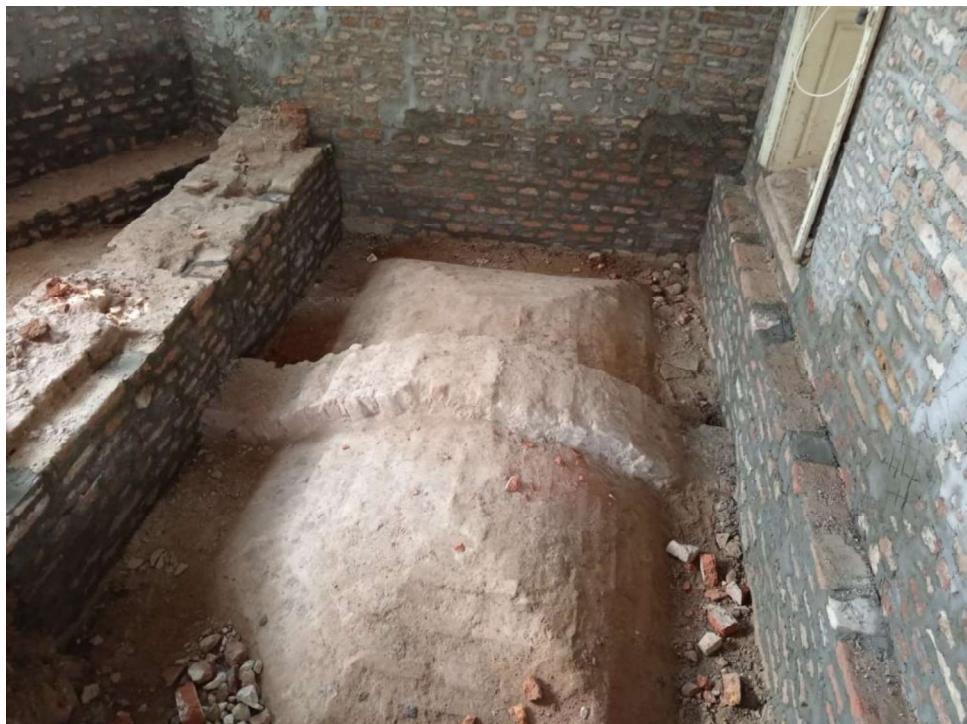
Slika 35 Uklanjanje slojeva šute na 2. katu

Za razliku od tlačne ploče potkrovlja koja iznosi 8 cm, na ostalim etažama će tlačna ploča iznositi 12 cm. Prije izvedbe tlačne ploče bilo je potrebno ukloniti sve slojeve poda uključujući i šutu koja je na nekim mjestima iznosila čak i do 1 m (slika 35). Nakon uklanjanja šute započelo je štemanje zidova kako bi se mogli ugraditi čelični nosači za koje je bilo potrebno izbetonirati ležajeve te ostaviti otvore u zidovima kako bi se horizontalni serklaži međusobno povezali (slika 36). Također, serklaži služe i za povezivanje tlačne ploče sa zidovima. Nakon ugradnje čeličnih nosača na mjestima gdje je to bilo moguće zbog visine gotovog poda, slijedi

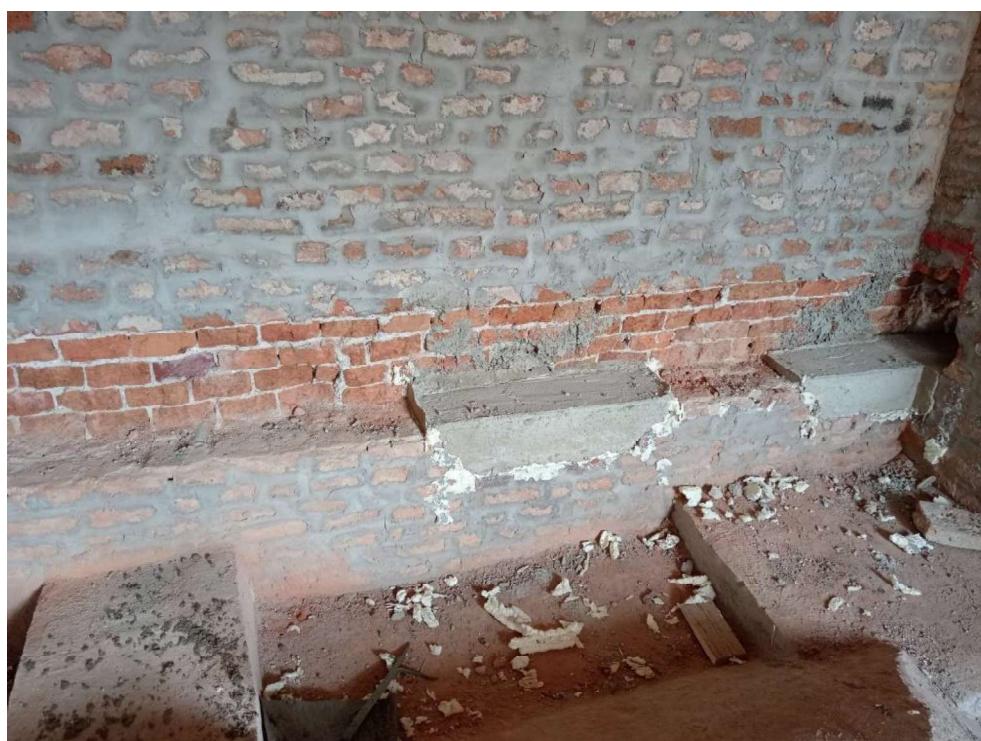
Slika 36 Štemanje zida za horizontalne serklaže i betonirani ležajevi za čelične nosače

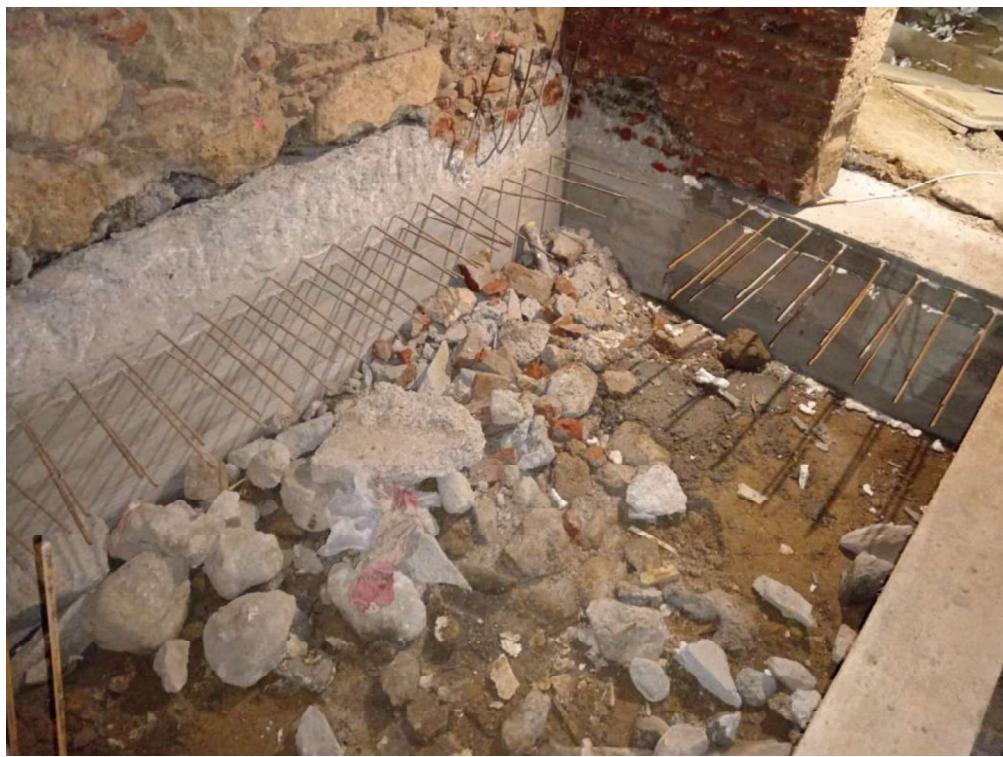
Slika 40 Završetak podbetoniravanja

Nakon što je cijeli podrum podbetoniran, uslijedilo je nasipavanje drobljenog kamena i pripreme podloge za betoniranje ploče. Na slikama od 40 do 43 se može vidjeti kako izgleda

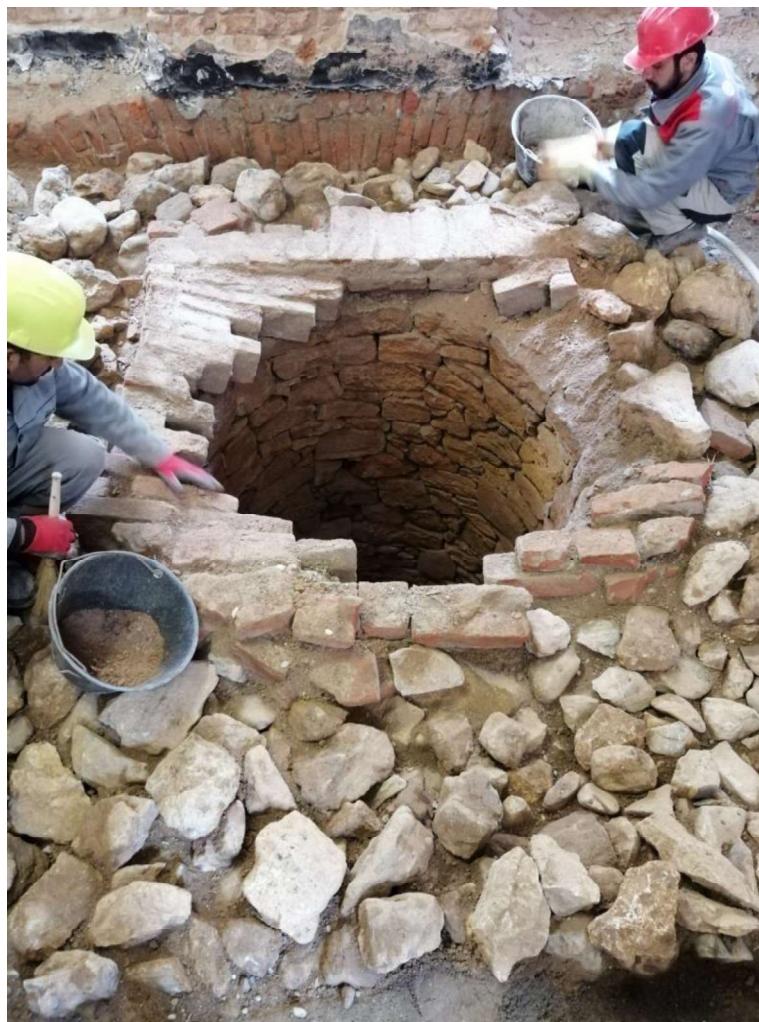
Nedugo nakon završetka arheoloških istraživanja u atriju, krenuli su radovi rušenja podne ploče prizemlja dok se nije ustanovilo da se ispod betonske ploče prizemlja nalazi bunar(slika 56). Na ponovno oduševljenje arheologa, krenulo je njihovo daljnje istraživanje u nadi da će pronaći nešto u bunaru, ali do toga nije došlo. Dok je trajalo njihovo istraživanje došlo je do izmjene projekta. U prostoriji u kojoj je pronađen bunar je trebao biti sanitarni čvor, ali je on premješten u drugu prostoriju, a u prostoriji s bunarom će se u budućnosti nalaziti soba za prezentaciju. Za

Slika 56 Novootkriveni bunar u prizemlju
