# PROCJENA STANJA I MODELIRANJE POJAČANJA ZGRADE GRAĐEVINSKOG FAKULTETA U ZAGREBU

Master's thesis / Diplomski rad

2023

**SEISMIC ASSESSMENT AND MODELLING OF  
STRENGTHENING OF EARTHQUAKE-DAMAGED  
BUILDING OF FACULTY OF CIVIL ENGINEERING  
IN ZAGREB**

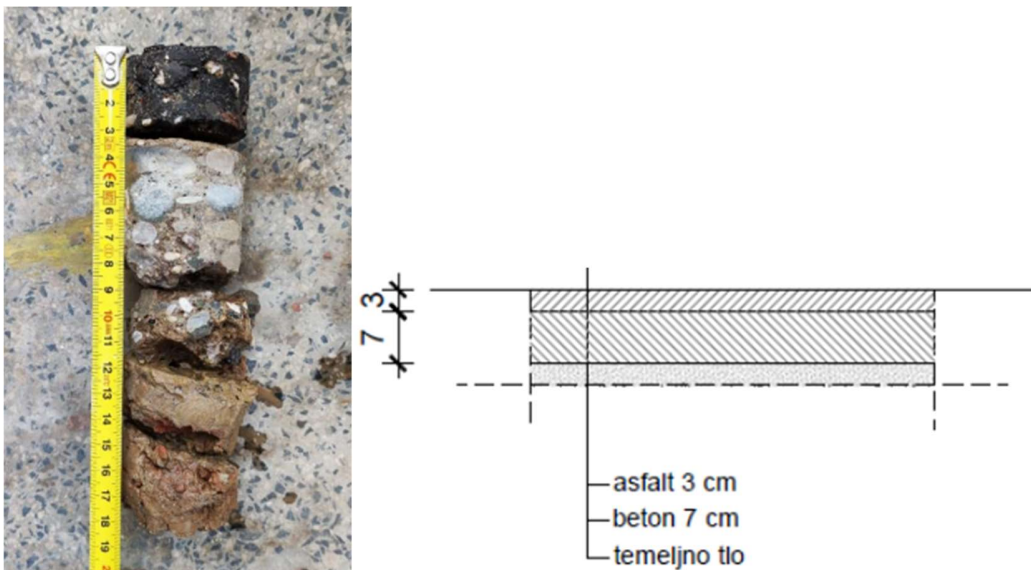
*Slika 27. Prikaz sondaže pod velikog labaratorija*

Sondaža je otvorena bušenjem dijamantnom krunom promjera 50mm. Podnu konstrukciju čini betonska podna ploča debljine 7 cm na kojoj je izveden završni sloj asfalta debljine 3 cm. Prikaz sondaže nalazi se na slici 27.

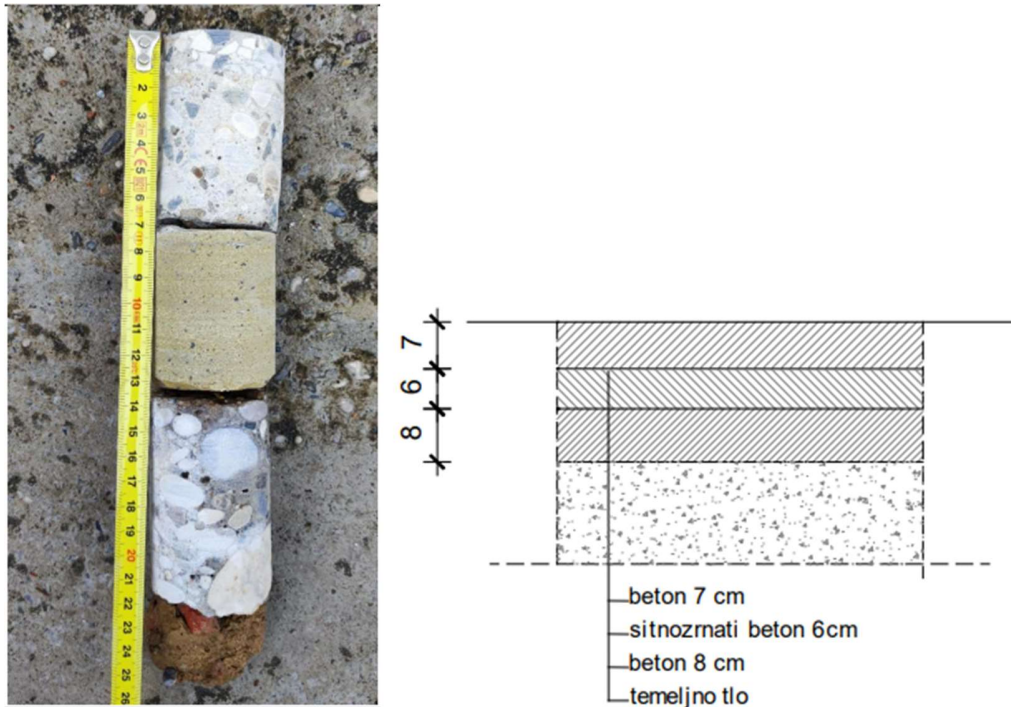
*Slika 28. Prikaz sondaže pod malog laboratorija*

Sondaža je otvorena bušenjem dijamantnom krunom promjera 50mm. Podnu konstrukciju čine tri sloja betonskih podnih ploča debljine 8 cm, 6 cm i 7 cm bez završne obloge. Prikaz sondaže nalazi se na slici 28.

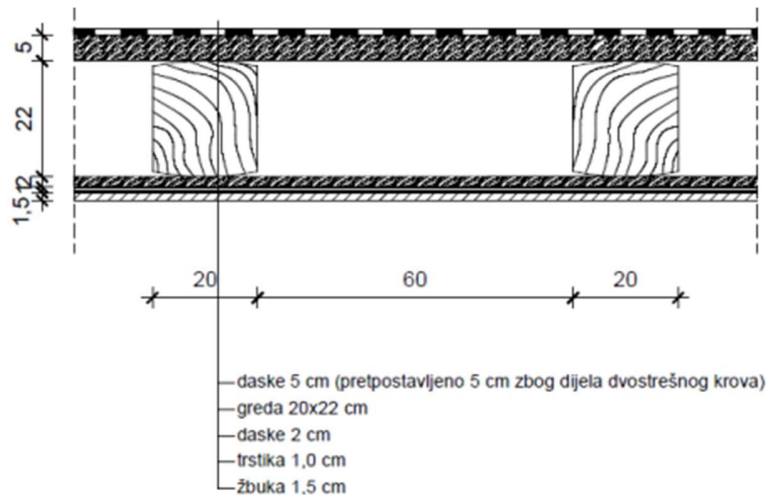
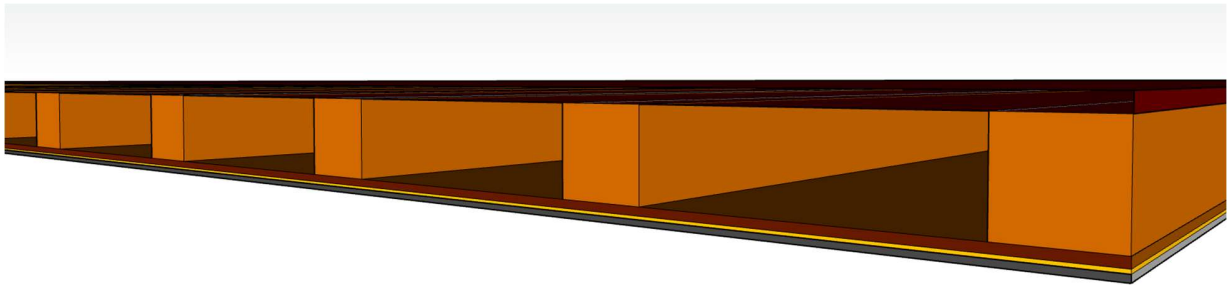
Sastav stropne konstrukcije na dijelu iznad glavnih greda je pretpostavljen. Nije ga bilo potpuno sigurno odrediti zato što bi određivanje podrazumijevalo oštećenje hidroizolacije ravnog krova. Nosivu stropnu konstrukciju čine drveni grednici poprečnog presjeka 20/22 cm na osnom razmaku od 80 cm ispod kojih se nalazi daščana oplata debljine 2 cm te sloj trstike i žbuke. Iznad drvenih grednika nalazi se daščana oplata. Presjek stropa nazali se na slici 29, a 3D model na slici 30.

Slika 29. Presjek stropa velikog laboratorija uz jugoistočno pročelje

Slika 30. Presjek stropa velikog laboratorija u 3D-u

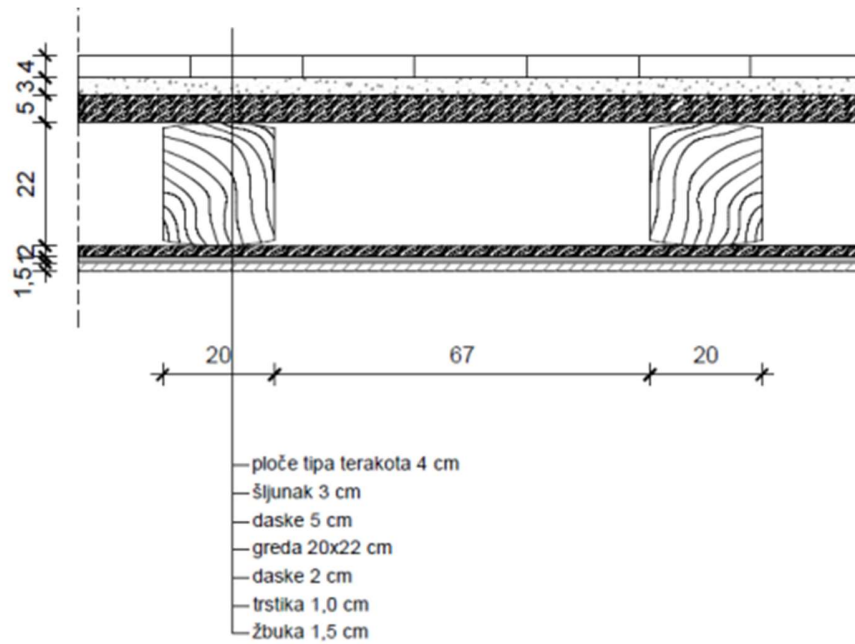
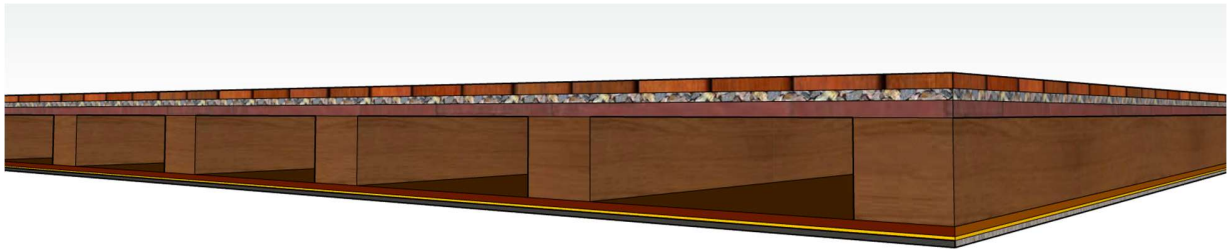
Nosivu stropnu konstrukciju čine drveni grednici poprečnog presjeka 20/22 cm na osnom razmaku od 87 cm ispod kojih se nalazi daščana oplata debljine 2 cm te sloj trstike i žbuke. Iznad drvenih grednika nalazi se daščana oplata debljine 5 cm na kojoj se nalazi sloj šljunka debljine 3 cm, a kao završna obloga postavljene su ploče tipa terakota debljine 4 cm. Presjek se nalazi ispod na slici 31, a 3D model stropa na slici 32.

Slika 31. Presjek stropa velikog laboratorija uz jugoistočno pročelje, otprilike ispod sljemena krovišta

Slika 32. 3D prikaz stropa uz jugoistočno pročelje ispod sljemena

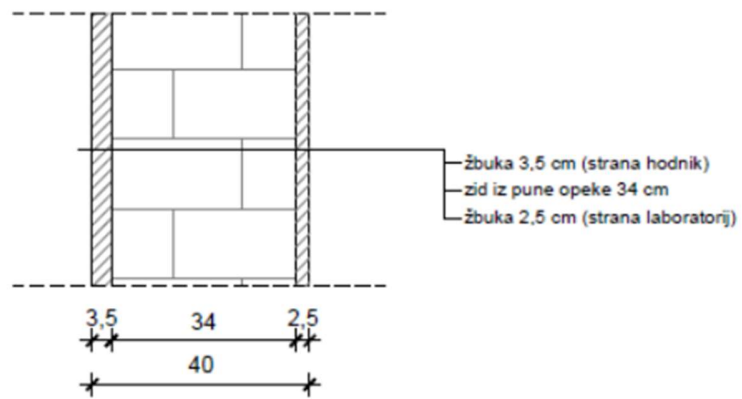
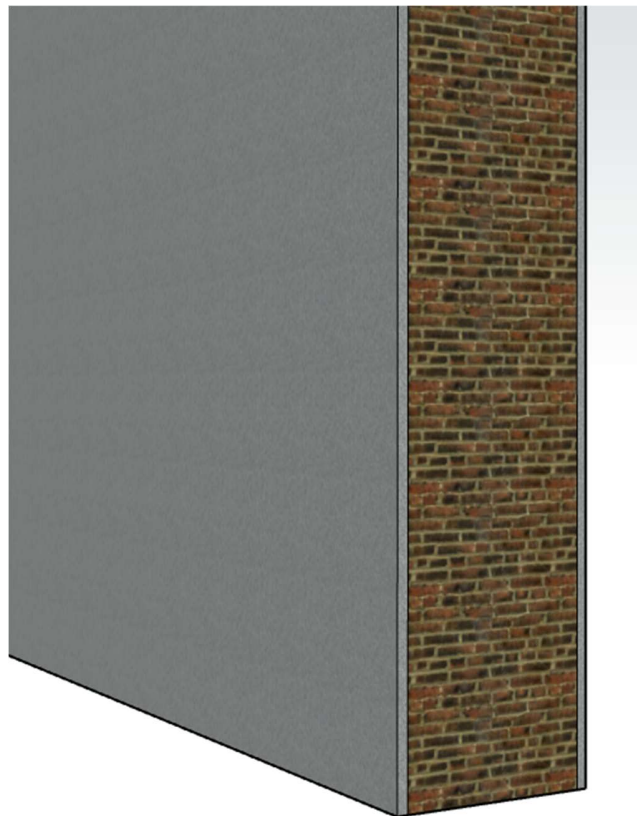
Određivanje sastava zida provedeno je na način da se bušenjem svrdlom odredila debljina žbuke, a na dijelu uz otvor zida provelo mjerenje točne debljine zida i štemanjem određivanje njegovog sastava. Presjek zida nalazi se na slici 33. Na temelju iznad prikazanih istražnih sondaža, zaključuje se da je zide izvedeno od pune opeke starog formata u vapnenom mortu. Kvaliteta osnovnog materijala ocjenjuje se srednjom ocjenom, dok je kvaliteta veznog materijala loša. 3D prikaz zida nalazi se na slici 34.

Slika 33. Presjek zida između laboratorija i hodnika na južnoj strani

Slika 34. 3D prikaz zida

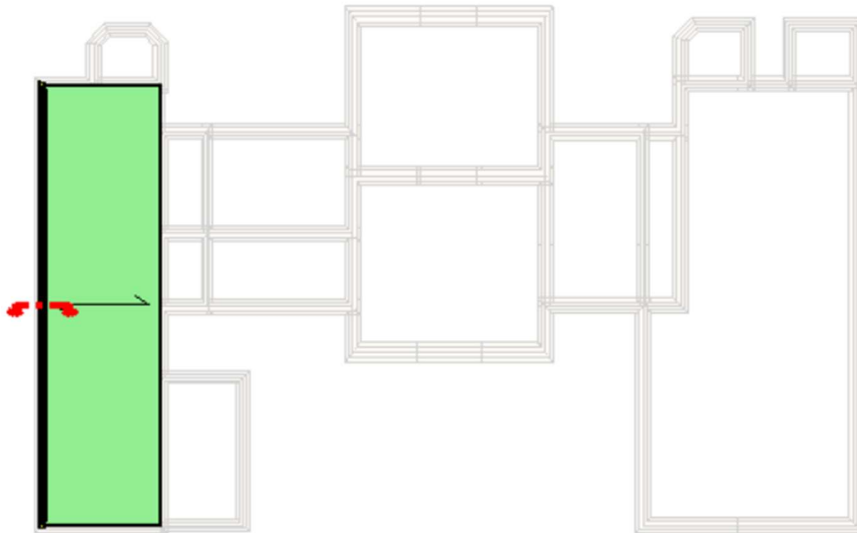
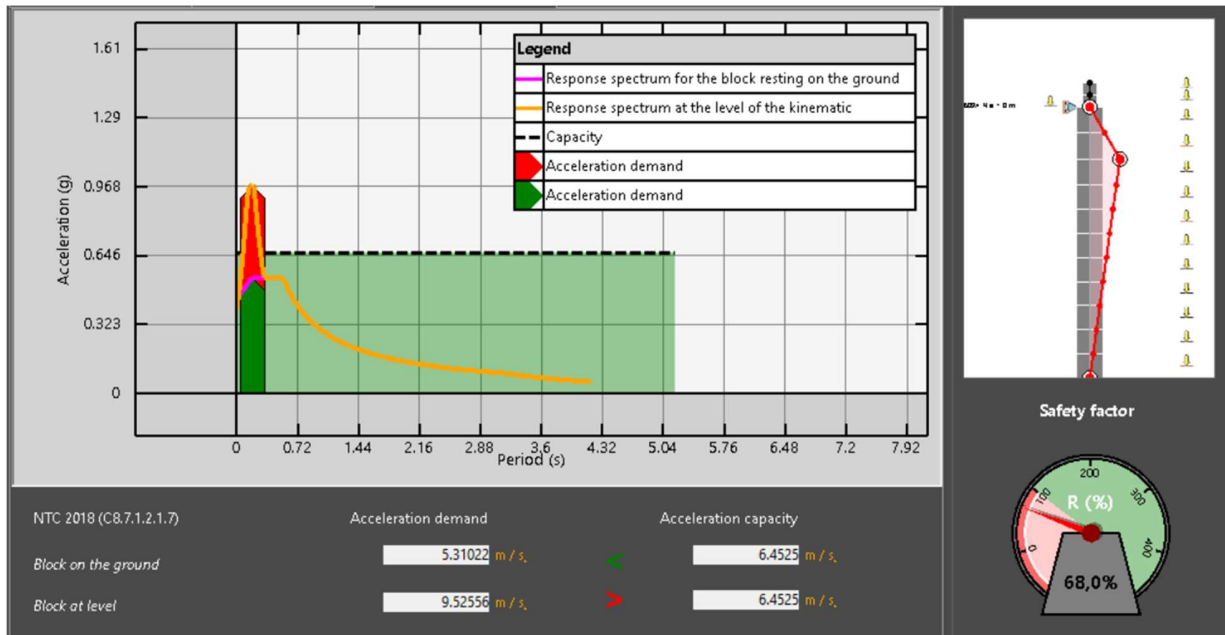
U 3Dmacro-u bilo je važno provjeriti i prevrtanje zidova te otvaranja plastičnih zglobova. Provjere su napravljene za mjerodavan zid u x i y smjeru. Postoci i izgled plastičnih zglobova nalazi se na slikama 40-45. Zidovi su proveravani na povratni period od 475 godina i ne zadovoljavaju, tj po rezultatima nisu stabilni na prevrtanje van ravnine.

Slika 40. Pozicija zida za y smjer u tlocrtu

Slika 42. Prikaz kapaciteta nosivosti zida u y smjeru u odnosu na ubrzanje tla za granično stanje( PP 475 godina)

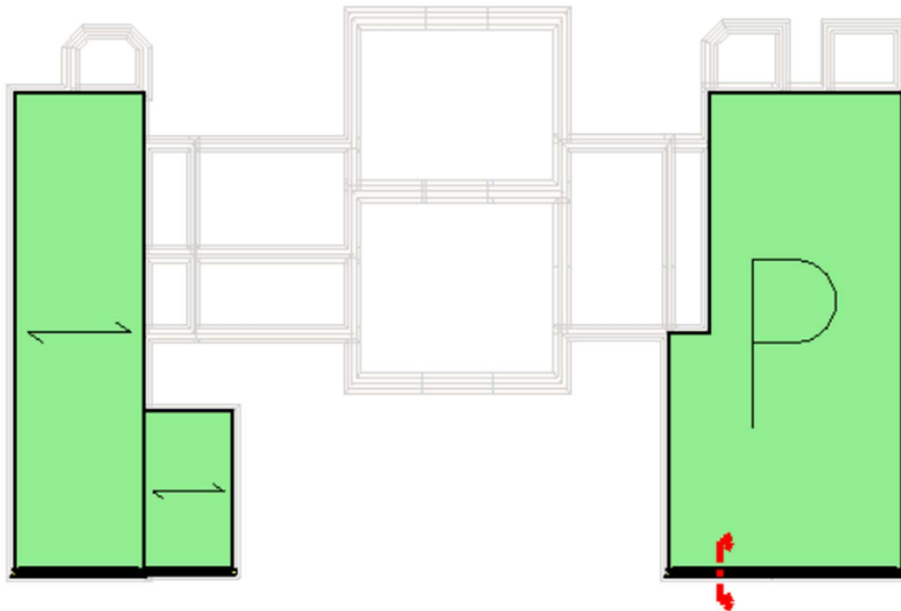
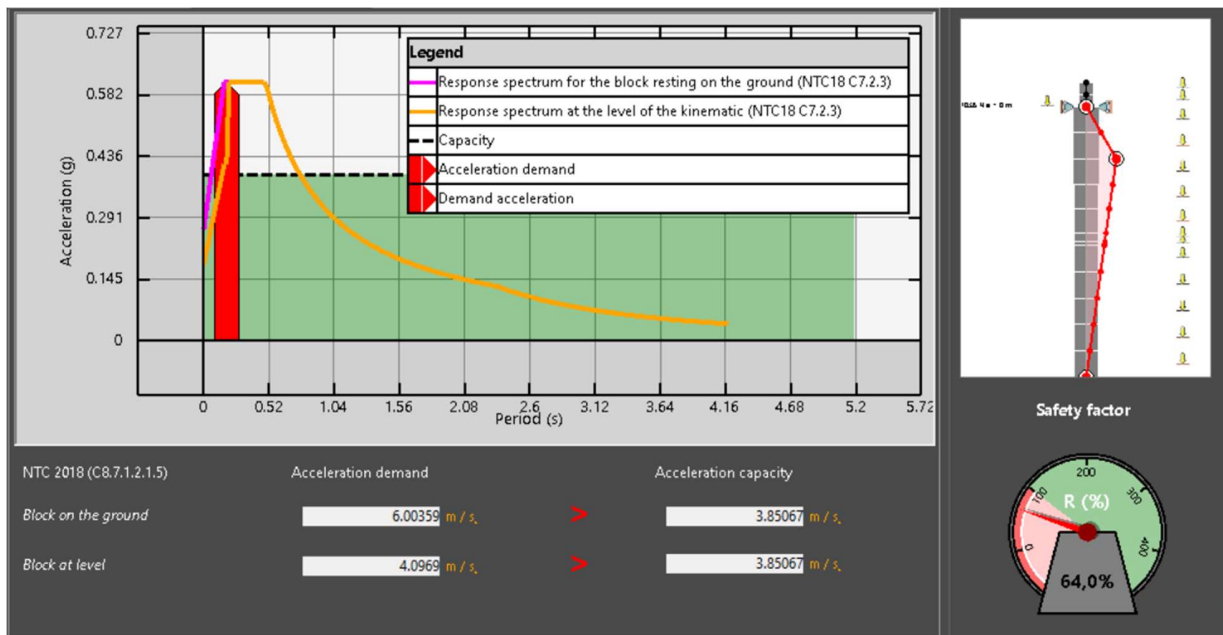
Slika 43. Pozicija zida za x smjer u tlocrtu

Slika 45. Prikaz kapaciteta nosivosti zida u x smjeru u odnosu na ubrzanje tla za granično stanje (PP 475 godina)

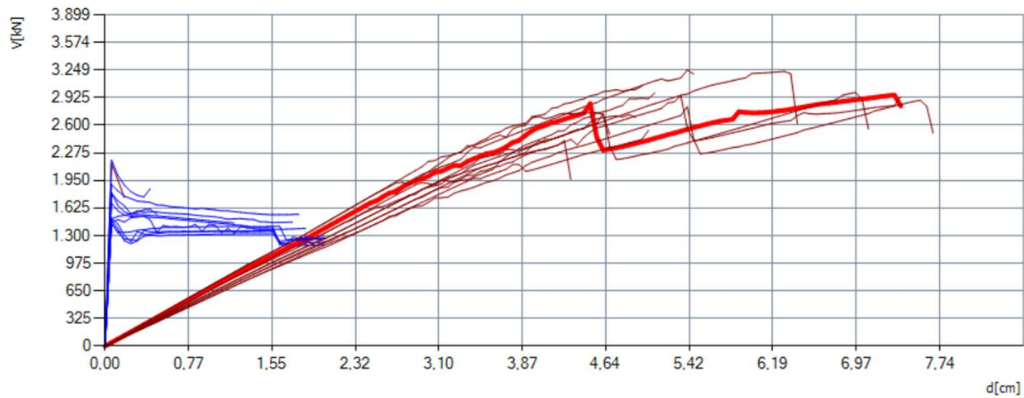
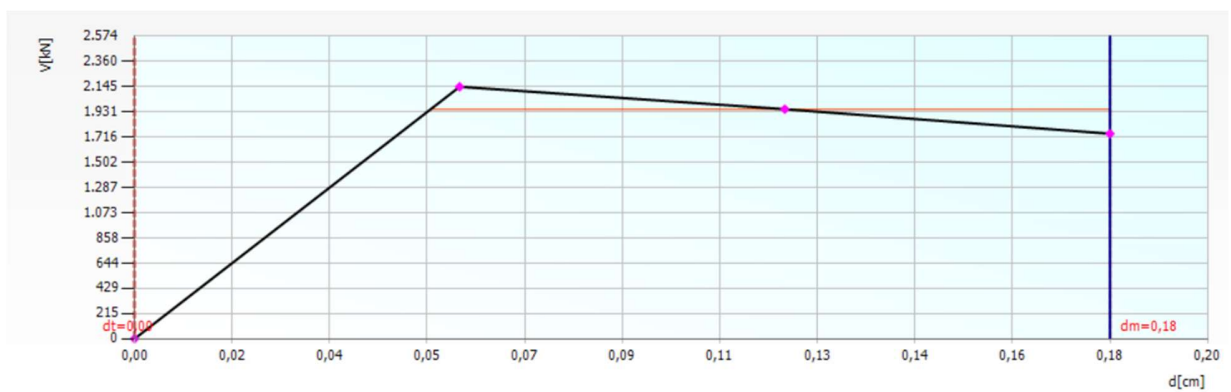
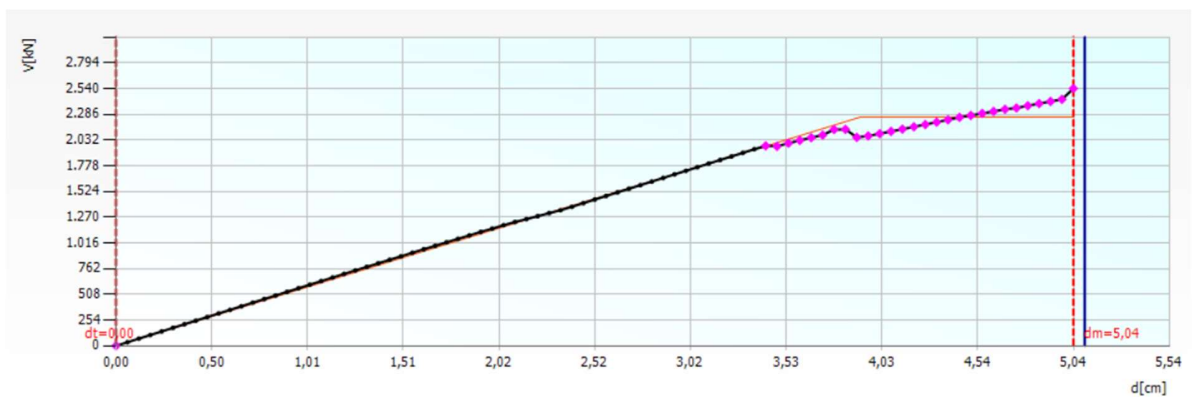
Provedene su 24 analize, ovisno o tipu opterećenja (uniformna ili modalna raspodjela), smjeru ( $\pm X$ ,  $\pm Y$ ) te vrijednosti slučajnog ekscentriciteta. U tablici 7 i slikama 47-53 prikazani su rezultati metode postupnim guranjem za model bez pojačanja. Na temelju rezultata iz tablice vidljivo je da konstrukcija zadovoljava oba granična stanja za razinu obnove 3, ali za razinu obnove 4 ne zadovoljava u potpunosti niti u jednom smjeru (alfa manji od 1).

Slika 47. Krivulje kapaciteta nosivosti za X smjer (plavo) i Y smjer (crveno)

Slika 48. Krivulja kapaciteta nosivosti za mjerodavnu analizu u X smjeru (analiza br. 1)

Slika 49. Krivulja kapaciteta nosivosti za mjerodavnu analizu u Y smjeru (analiza br. 19)

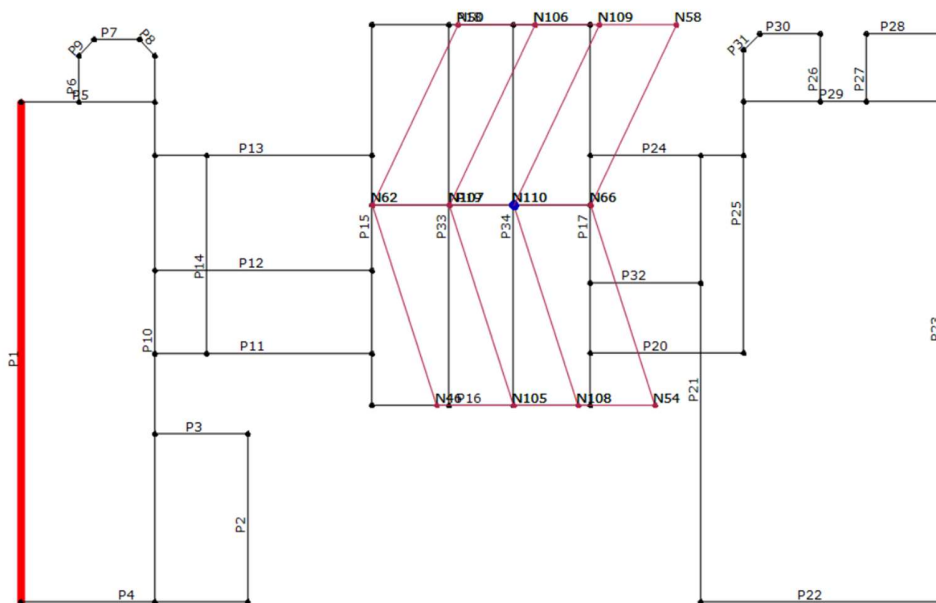
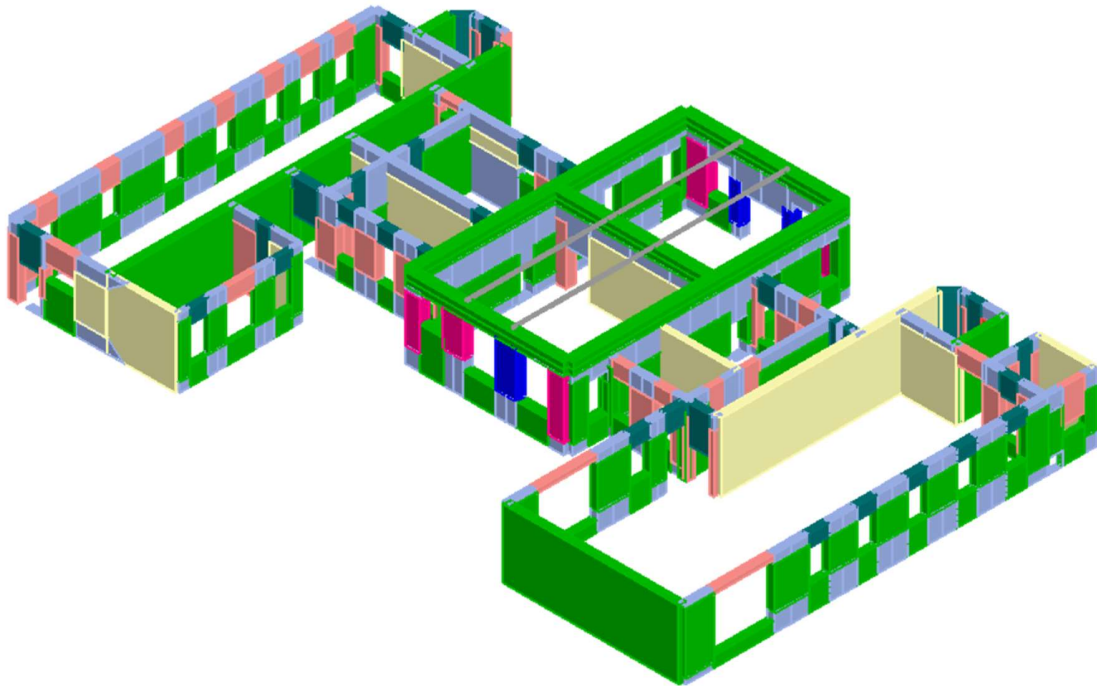
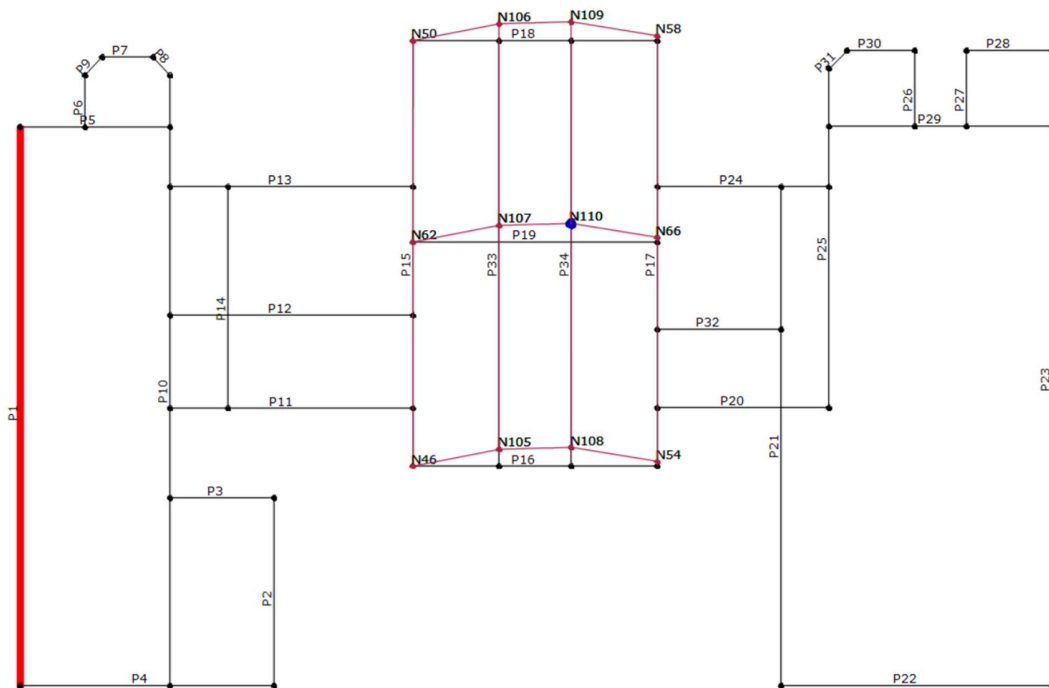
Slika 51. Tlocrtni prikaz pomaka za mjerodavnu analizu u X smjeru (analiza br.1)

Slika 52. 3D prikaz oštećenja za mjerodavnu analizu u Y smjeru (analiza br. 19)

Slika 53. Tlocrtni prikaz pomaka za mjerodavnu analizu u Y smjeru (analiza br. 19)

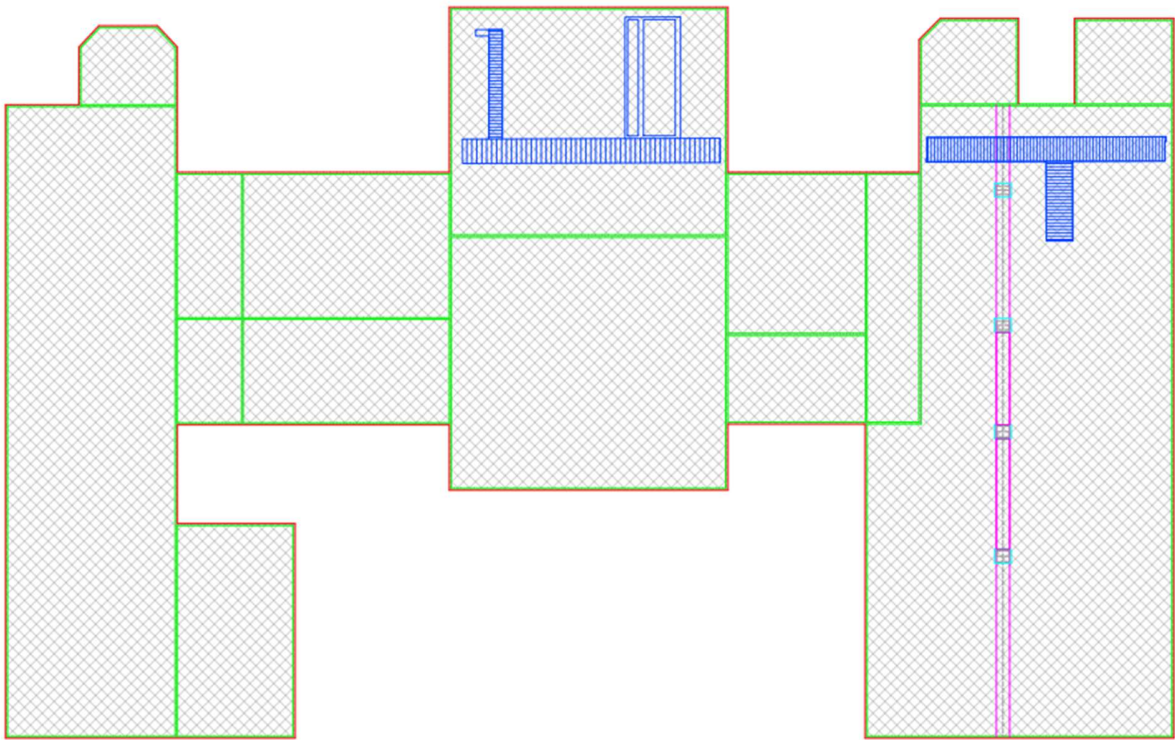
*Slika 64. Tlocrtni prikaz pojačanja*

Za promatranu građevinu, kako bi se osigurala potrebna razina obnove (razina 3), predviđeni su sljedeći koraci prikazani na slikama 64 i 65, te tablici 8:

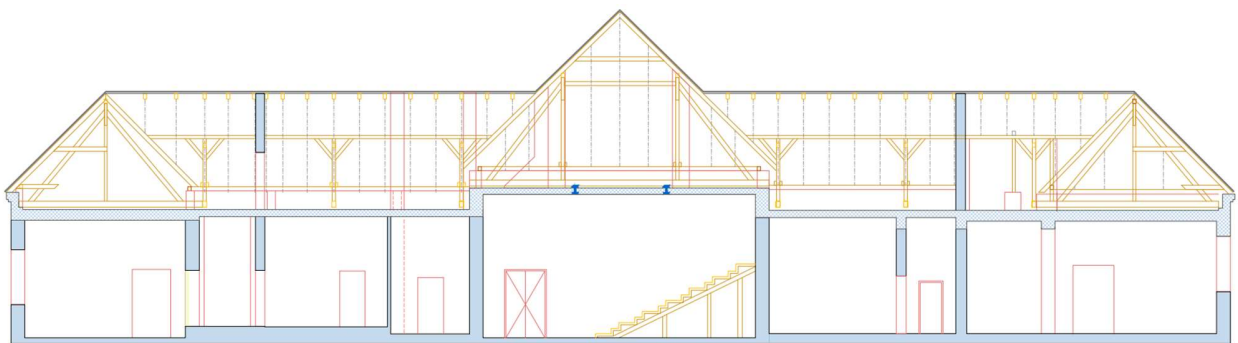
*Slika 65. Prikaz pojačanja u presjeku*

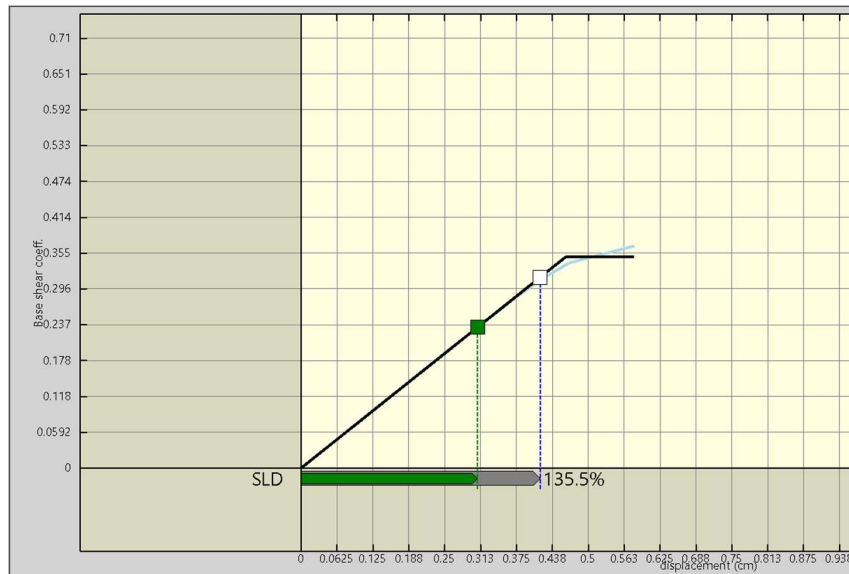
Slika 71. Pushover X, procjena seizmičke ranjivosti

Procjenom seizmičke ranjivosti građevine za povratni period od 225 godina kapacitet u X smjeru iznosi 135,5 %, dok u Y smjeru kapacitet iznosi 160,3 %, čime je prosječni kapacitet 147,9 %. Potrebno je napomenuti kako nisu svi zahvati pojačanja konstrukcije uzeti u obzir prilikom modeliranja pa je kapacitet konstrukcije nešto veći od prikazanog. Također je provedena i modalna

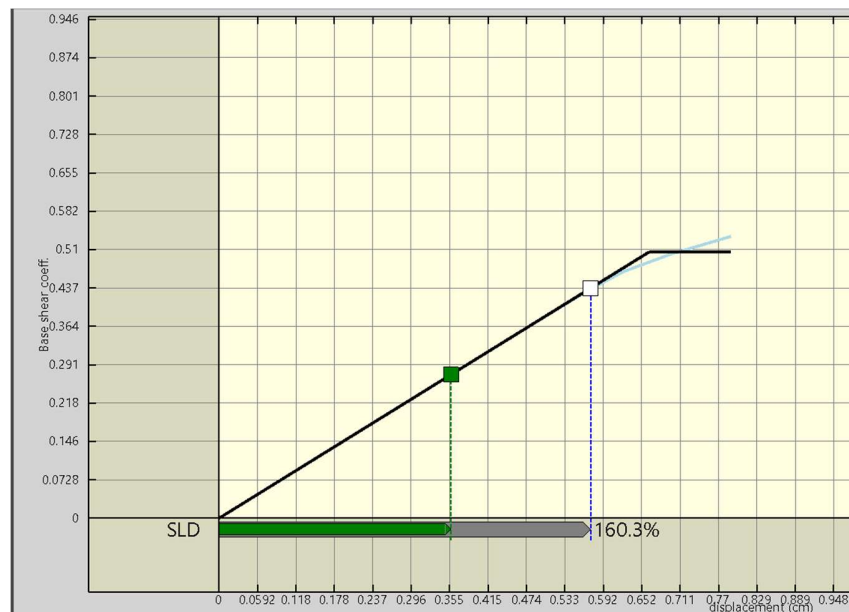
Slika 72. Pushover Y, procjena seizmičke ranjivosti
