PROCJENA STANJA I MODELIRANJE POJAČANJA ZGRADE GRAĐEVINSKOG FAKULTETA U ZAGREBU

Master's thesis / Diplomski rad

**PROCJENA STANJA I MODELIRANJE POJAČANJA
ZGRADE GRAĐEVINSKOG FAKULTETA U ZAGREBU**

**SEISMIC ASSESSMENT AND MODELLING OF
STRENGTHENING OF EARTHQUAKE-DAMAGED
BUILDING OF FACULTY OF CIVIL ENGINEERING
IN ZAGREB**

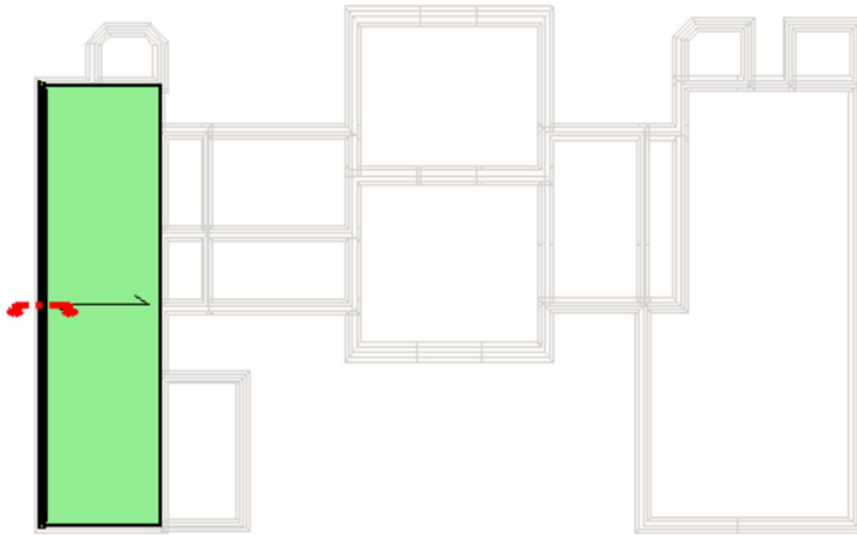
Slika 40. Pozicija zida za y smjer u tlocrtu

U 3Dmacro-u bilo je važno provjeriti i prevrtanje zidova te otvaranja plastičnih zglobova. Provjere su napravljene za mjerodavan zid u x i y smjeru. Postoci i izgled plastičnih zglobova nalazi se na slikama 40-45. Zidovi su proveravani na povratni period od 475 godina i ne zadovoljavaju, tj po rezultatima nisu stabilni na prevrtanje van ravnine.

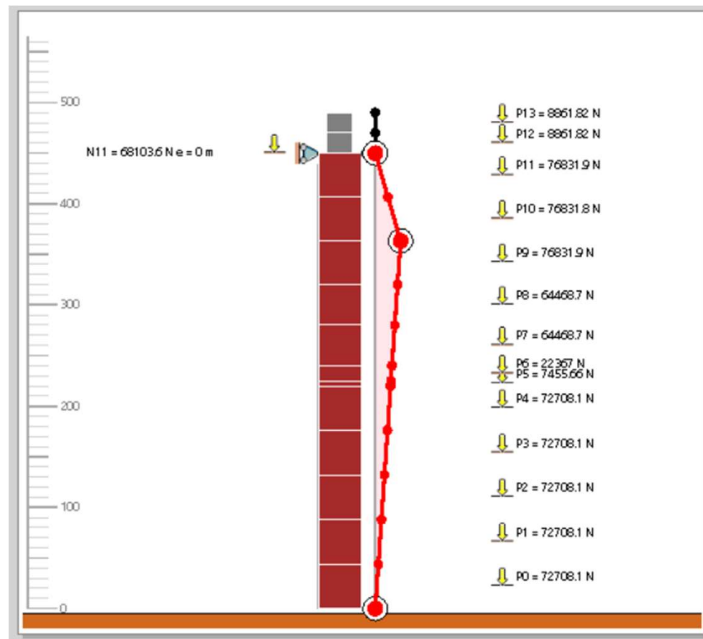
Slika 44. Otkazivanje zida u x smjeru van ravnine; shema otvaranja zgloba

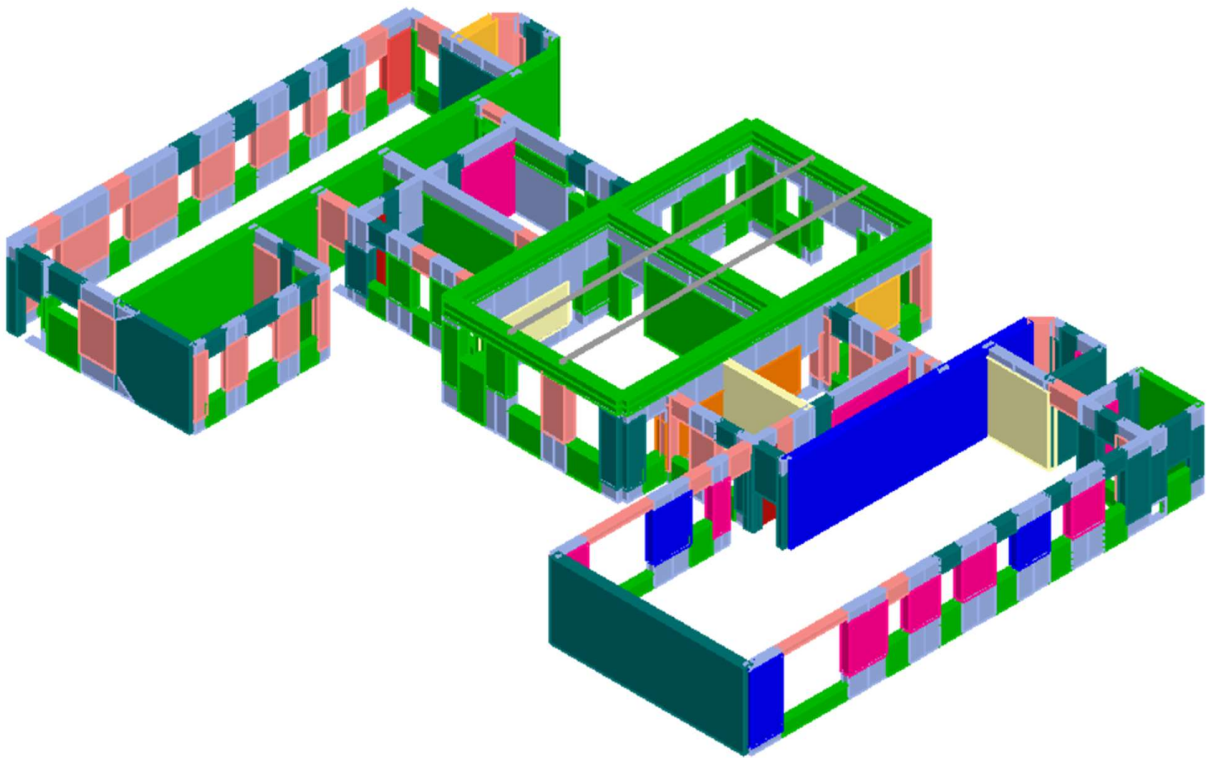
Provedene su 24 analize, ovisno o tipu opterećenja (uniformna ili modalna raspodjela), smjeru ($\pm X$, $\pm Y$) te vrijednosti slučajnog ekscentriciteta. U tablici 7 i slikama 47-53 prikazani su rezultati metode postupnim guranjem za model bez pojačanja. Na temelju rezultata iz tablice vidljivo je da konstrukcija zadovoljava oba granična stanja za razinu obnove 3, ali za razinu obnove 4 ne zadovoljava u potpunosti niti u jednom smjeru (alfa manji od 1).

Slika 50. 3D prikaz oštećenja za mjerodavnu analizu u X smjeru (analiza br. 1)
