**PROCJENA STANJA I MODELIRANJE POJAČANJA
ZGRADE GRAĐEVINSKOG FAKULTETA U ZAGREBU**

Diplomski rad

Luka Tašner

Zagreb, rujan 2023.

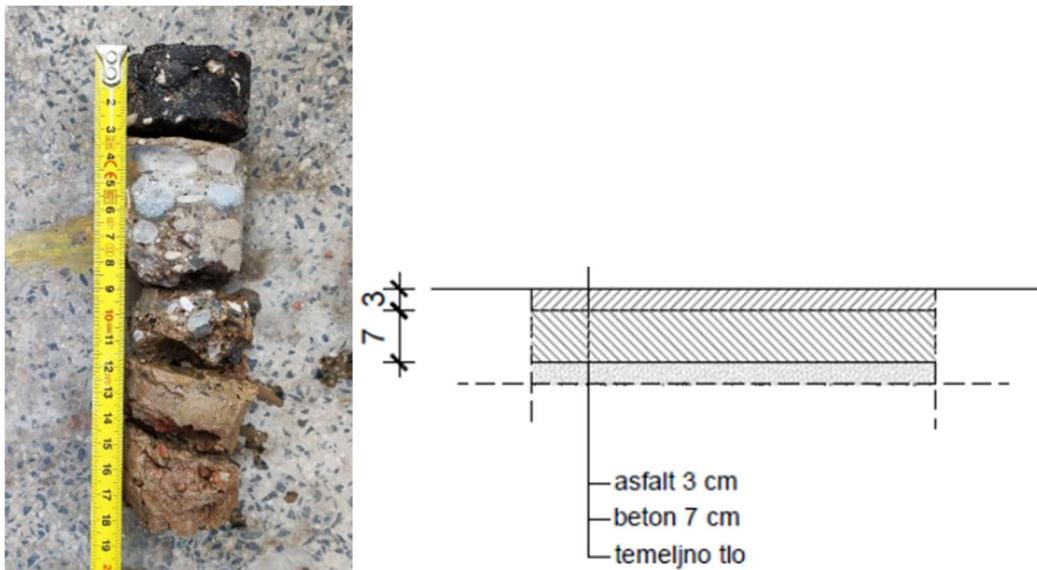
Slika 27. Prikaz sondaže poda velikog labaratorija

Sondaža je otvorena bušenjem dijamantnom krunom promjera 50mm. Podnu konstrukciju čini betonska podna ploča debljine 7 cm na kojoj je izведен završni sloj asfalta debljine 3 cm. Prikaz sondaže nalazi se na slici 27.

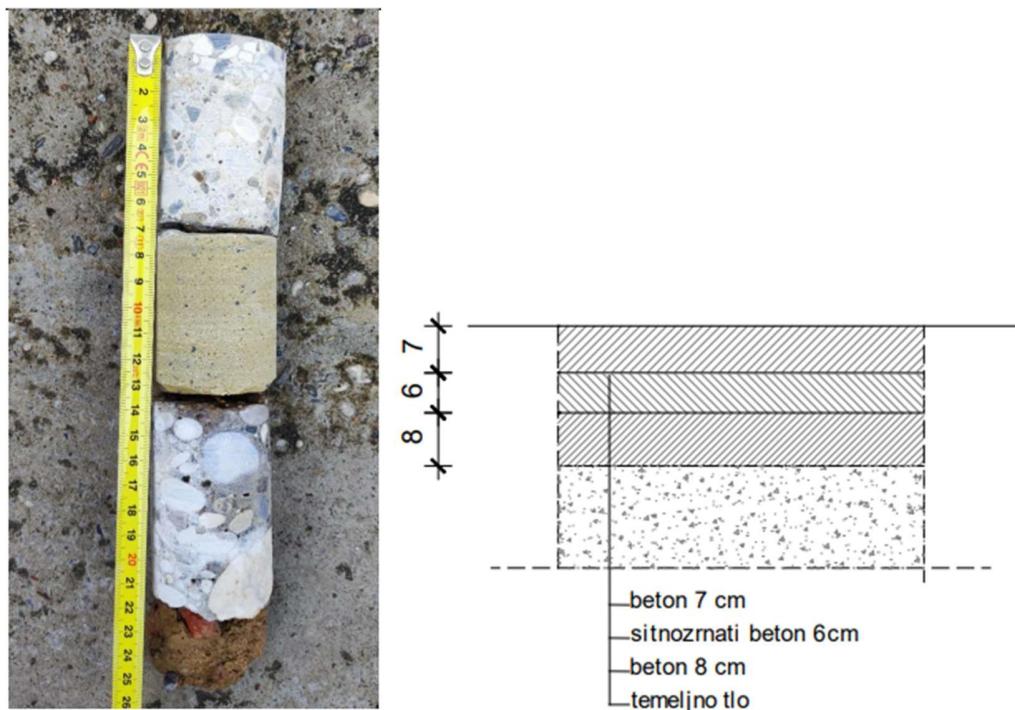
Slika 28. Prikaz sondaže poda malog labaratorija

Sondaža je otvorena bušenjem dijamantnom krunom promjera 50mm. Podnu konstrukciju čine tri sloja betonskih podnih ploča debljine 8 cm, 6 cm i 7 cm bez završne obloge. Prikaz sondaže nalazi se na slici 28.

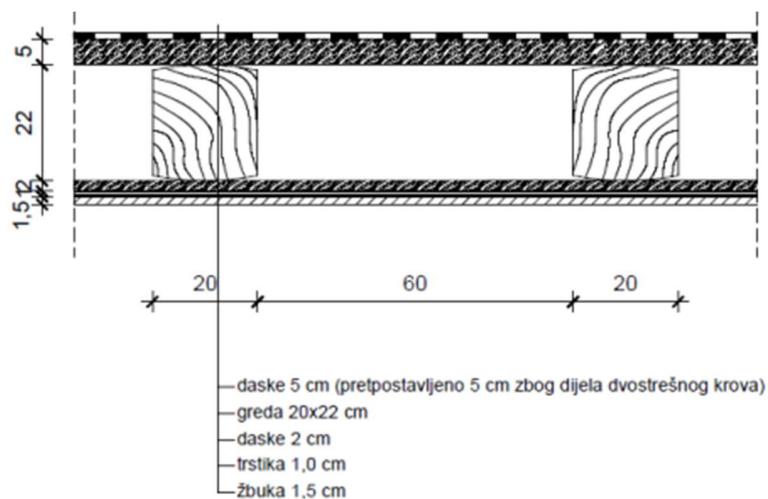
Slika 29. Presjek stropa velikog labaratorija uz jugoistočno pročelje

Sastav stropne konstrukcije na dijelu iznad glavnih greda je prepostavljen. Nije ga bilo potpuno sigurno odrediti zato što bi određivanje podrazumijevalo oštećenje hidroizolacije ravnog krova. Nosivu stropnu konstrukciju čine drveni grednici poprečnog presjeka 20/22 cm na osnom razmaku od 80 cm ispod kojih se nalazi daščana oplata debljine 2 cm te sloj trstike i žbuke. Iznad drvenih grednika nalazi se daščana oplata. Presjek stropa nazali se na slici 29, a 3D model na slici 30.

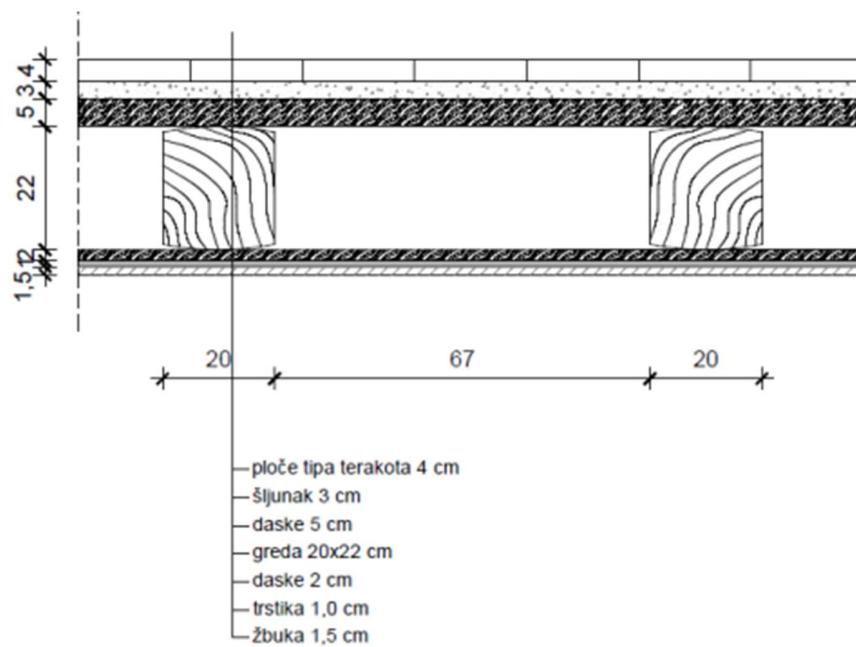
Slika 31. Presjek stropa velikog labaratorija uz jugoistočno pročelje, otprilike ispod sljemeна krovišta

Nosivu stropnu konstrukciju čine drveni grednici poprečnog presjeka 20/22 cm na osnom razmaku od 87 cm ispod kojih se nalazi daščana oplata debljine 2 cm te sloj trstike i žbuke. Iznad drvenih grednika nalazi se daščana oplata debljine 5 cm na kojoj se nalazi sloj šljunka debljine 3 cm, a kao završna obloga postavljene su ploče tipa terakota debljine 4 cm. Presjek se nalazi ispod na slici 31, a 3D model stropa na slici 32.

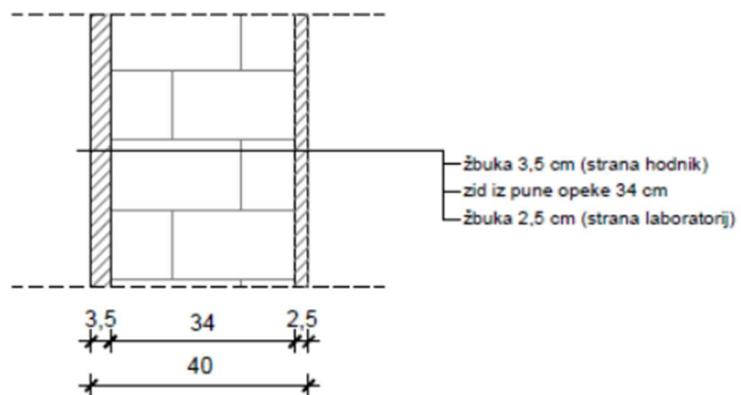
Slika 33. Presjek zida između labaratorija i hodnika na južnoj strani

Određivanje sastava zida provedeno je na način da se bušenjem svrdлом odredila debljina žbuke, a na dijelu uz otvor zida provelo mjerjenje točne debljine zida i štemanjem određivanje njegovog sastava. Presjek zida nalazi se na slici 33. Na temelju iznad prikazanih istražnih sondaža, zaključuje se da je zid izvedeno od pune opeke starog formata u vapnenom mortu. Kvaliteta osnovnog materijala ocijenjuje se srednjom ocjenom, dok je kvaliteta veznog materijala loša. 3D prikaz zida nalazi se na slici 34.

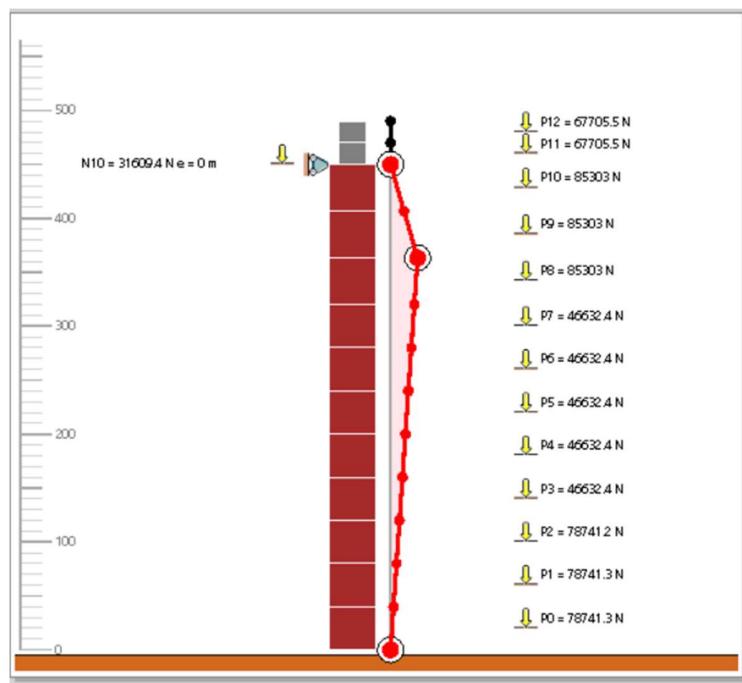
Slika 41. Otkazivanje zida u y smjeru van ravnine; shema otvaranja zgloba

U 3Dmacro-u bilo je važno provjeriti i prevrtanje zidova te otvaranja plastičnih zglobova. Provjere su napravljene za mjerodavan zid u x i y smjeru. Postoci i izgled plastičnih zglobova nalazi se na slikama 40-45. Zidovi su proveravani na povratni period od 475 godina i ne zadovoljavaju, tj po rezultatima nisu stabilni na prevrtanje van ravnine.

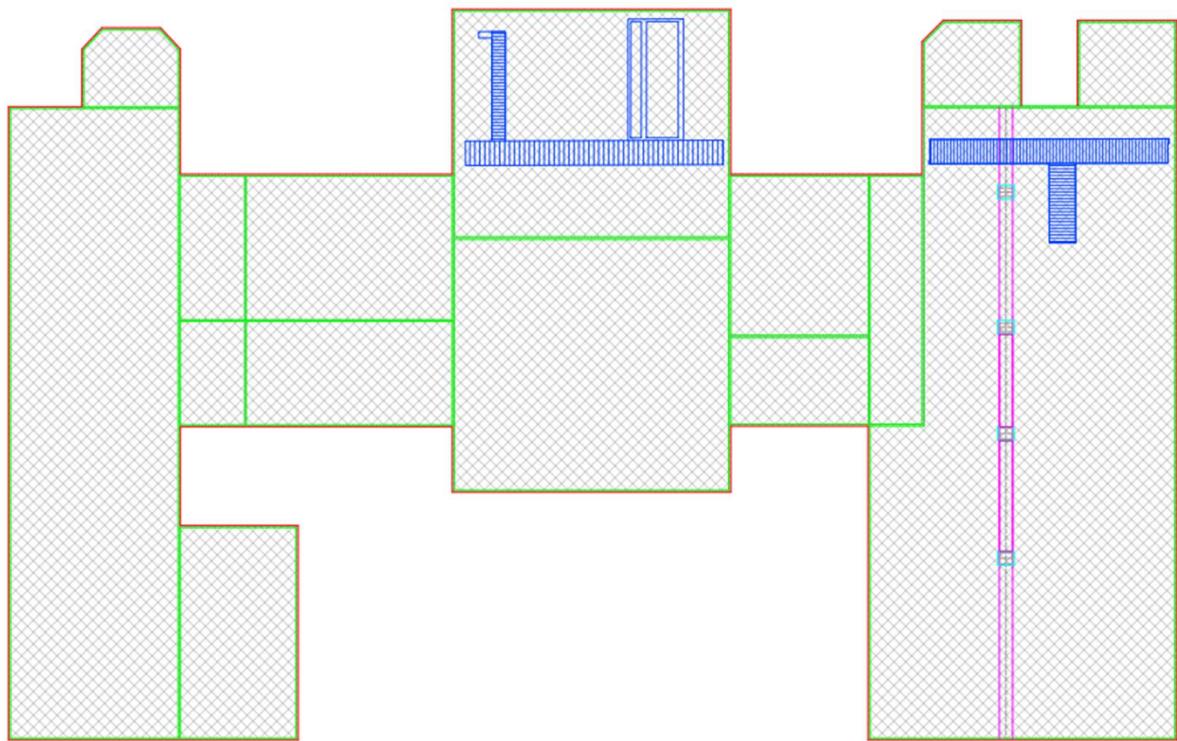
Slika 64. Tlocrtni prikaz pojačanja

Za promatranu građevinu, kako bi se osigurala potrebna razina obnove (razina 3), predviđeni su sljedeći koraci prikazani na slikama 64 i 65, te tablici 8:

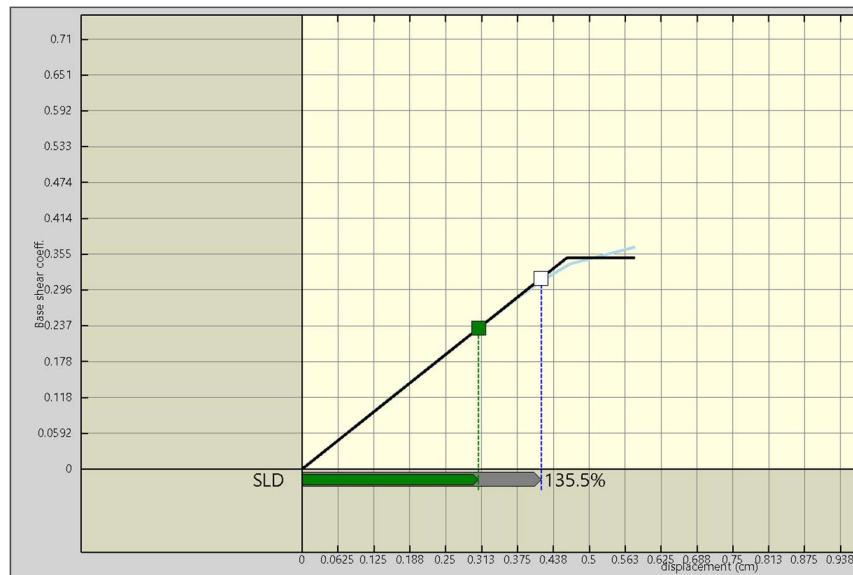
Slika 71. Pushover X, procjena seizmičke ranjivosti

Uspoređuje se potresni zahtjev, u smislu pomaka, s raspoloživim kapacitetom konstrukcije, u korespondenciji s postizanjem razmatranih graničnih stanja. Na slikama 71 i 72 su prikazane push-over krivulje stvarnog i reduciranih sustava te ekvivalentna bilateralna krivulja. Za svako od graničnih stanja grafički se prikazuje i usporedba - u smislu pomaka - između kapaciteta i zahtjeva. Pored svakog od ovih redaka nalazi se grafički simbol koji označava na koje se granično stanje odnosi (DL). Kapacitet konstrukcije označen je sivom bojom, zahtjev je označen zelenom bojom ako je unutar kapaciteta, a crvenom bojom ako je izvan kapaciteta.

Procjenom seizmičke ranjivosti građevine za povratni period od 225 godina kapacitet u X smjeru iznosi 135,5 %, dok u Y smjeru kapacitet iznosi 160,3 %, čime je prosječni kapacitet 147,9 %. Potrebno je napomenuti kako nisu svi zahvati pojačanja konstrukcije uzeti u obzir prilikom modeliranja pa je kapacitet konstrukcije nešto veći od prikazanog. Također je provedena i modalna
