**PROCJENA STANJA I MODELIRANJE POJAČANJA
ZGRADE GRAĐEVINSKOG FAKULTETA U ZAGREBU**

Diplomski rad

**SEISMIC ASSESSMENT AND MODELLING OF
STRENGTHENING OF EARTHQUAKE-DAMAGED
BUILDING OF FACULTY OF CIVIL ENGINEERING
IN ZAGREB**

Javna građevina smještena je na adresi Savska cesta 16/1 u Zagrebu. Nalazi se na katastarskoj čestici k.č.br. 823/4, katastarska općina k.o. Trešnjevka. Prostorni položaj građevine prikazan je na slici 12. Površina katastarske čestice iznosi 923 m² i nepravilnog je oblika, tj. prati oblik građevine i orijentirana je u smjeru sjeveroistok - jugozapad. Predmetna građevina nalazi se unutar Povijesne urbane cjeline grada Zagreba koja je kulturnopovijesna cjelina te kao takva ima status zaštićenog kulturnog dobra te je upisana u Registar kulturnih dobara RH pod brojem Z-1525. Zgrada je izgrađena u drugoj polovici 19. stoljeća te je tijekom povijesti dograđivana i rekonstruirana, a zadnja građevinska dozvola izdana je 1960. godine kad se namjena zgrade 1 i zgrade 2 mijenjala za potrebe hidrotehničkog laboratorija tadašnjeg Arhitektonsko-građevinsko-geodetskog fakulteta. Izvadak iz arhiva prikazan je na slikama 13 i 14.

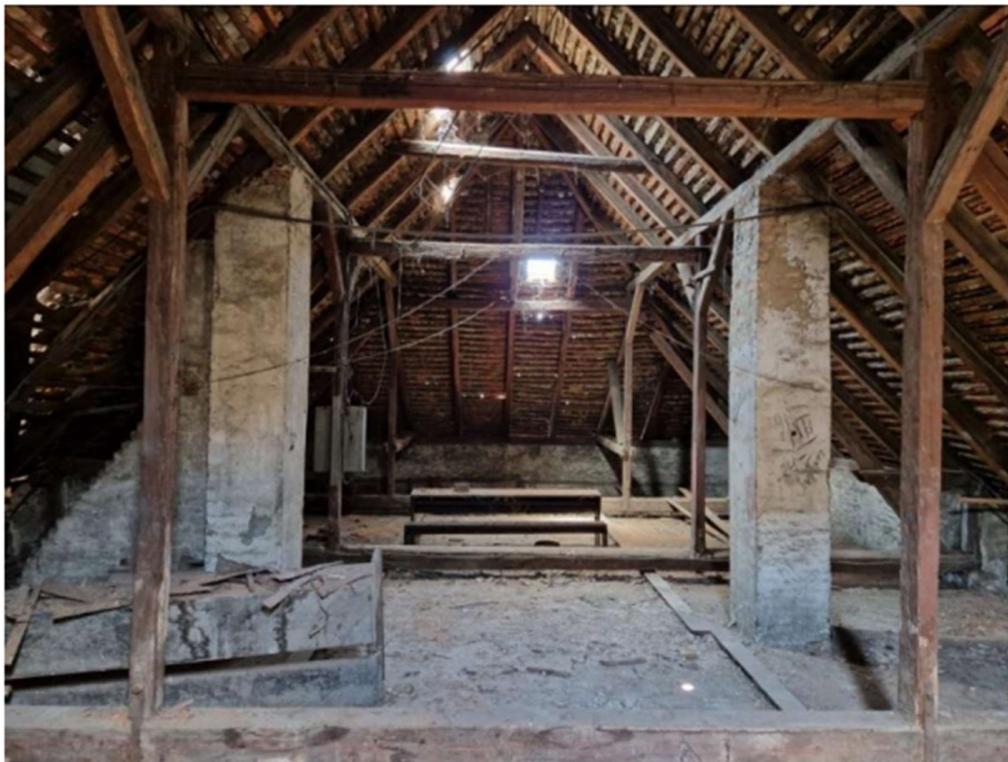
Slika 24. Dvostruka visulja nad središnjim dijelom građevine

Na zapadnom pročelju na sjevernom i južnom krilo zgrade, iznad kupolastih istaka, izveden je ravni krov, koji je prikazan na slici 25. Nosivu konstrukciju čine drveni gređnici izvedeni u nagibu kako bi se osigurao pad u krovu za otjecanja vode s krova. Može se zaključiti da konstrukcija ravnog krova nije izvedena adekvatno ili je s vremenom degradirala jer su pojedini elementi u prilično lošem stanju, oštećeni od vode.

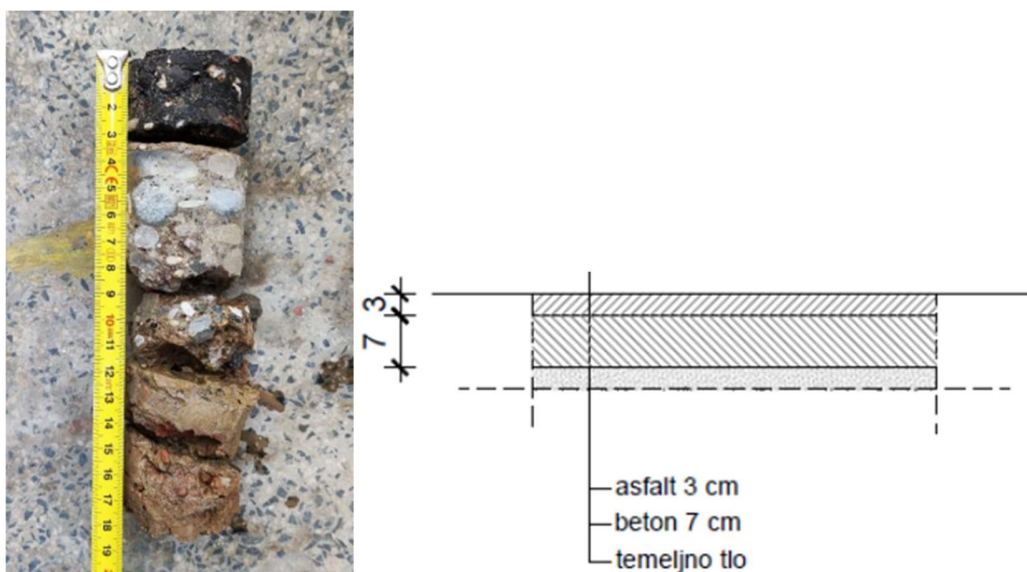
Slika 27. Prikaz sondaže pod velikog labaratorija

Sondaža je otvorena bušenjem dijamantnom krunom promjera 50mm. Podnu konstrukciju čini betonska podna ploča debljine 7 cm na kojoj je izveden završni sloj asfalta debljine 3 cm. Prikaz sondaže nalazi se na slici 27.

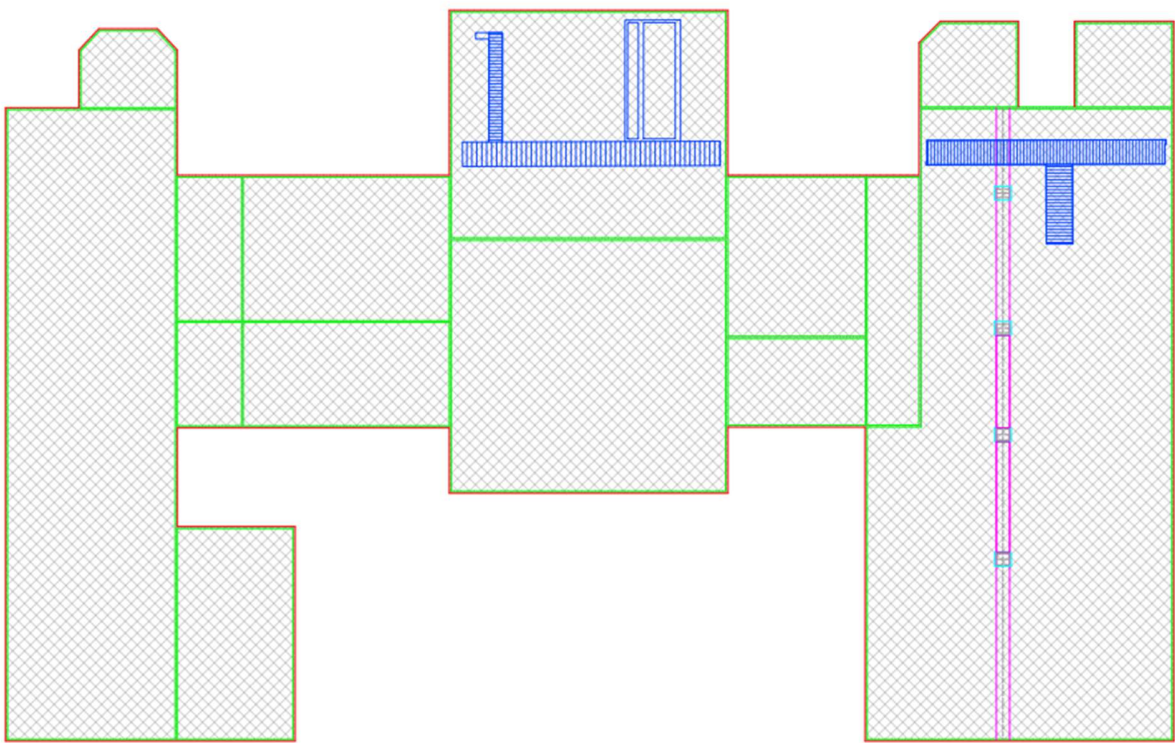
Slika 64. Tlocrtni prikaz pojačanja

Za promatranu građevinu, kako bi se osigurala potrebna razina obnove (razina 3), predviđeni su sljedeći koraci prikazani na slikama 64 i 65, te tablici 8:
