# Obnova građevinske konstrukcije stambene zgrade u Zagrebu nakon potresa 22. ožujka 2020.

Professional paper

## Structural renovation of residential building in Zagreb after the 22 March 2020 earthquake

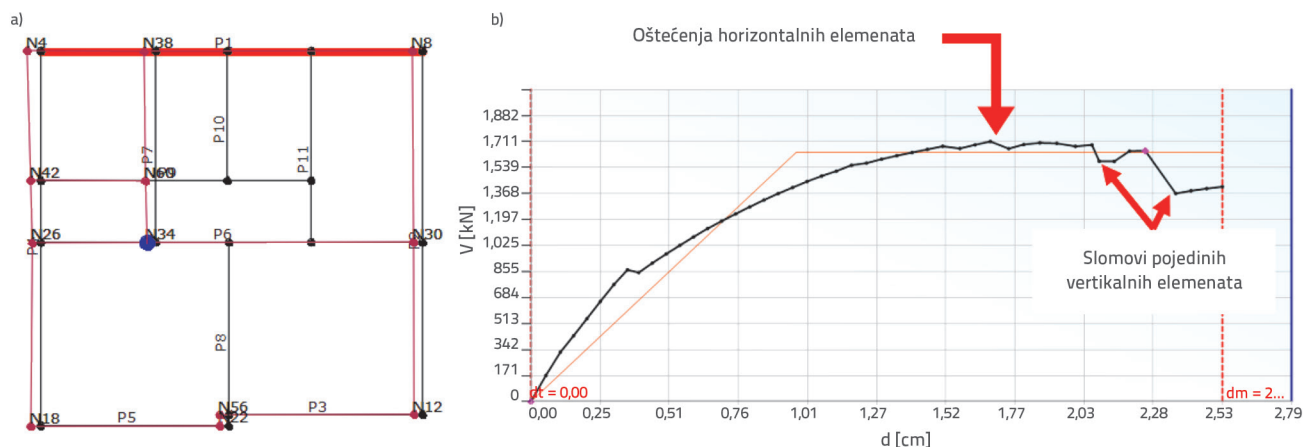
Promatra se ponovo karakteristični zid na kojem su provedeni zahvati pojačanja. Pripadajuća krivulja kapaciteta cijele zgrade na slici 16. pokazuje značajno veći period djelovanja u kojem se konstrukcija još uvijek ponaša elastično. Nakon pomaka od približno 1,7 cm, dolazi do oštećenja pojedinih elemenata i preraspodjele sile na preostale elemente te do konačnog otkazivanja prilikom pomaka od 2,5 cm.

Slika 16. a) Tlocrt nosivih zidova s deformacijskom linijom; b) krivulja kapaciteta zgrade za analizu br. 16
