Raspodjela tvrdoće u poprečnom presjeku žljebaste tračnice

Izvorni znanstveni rad

Hardness distribution over cross-section of grooved rails

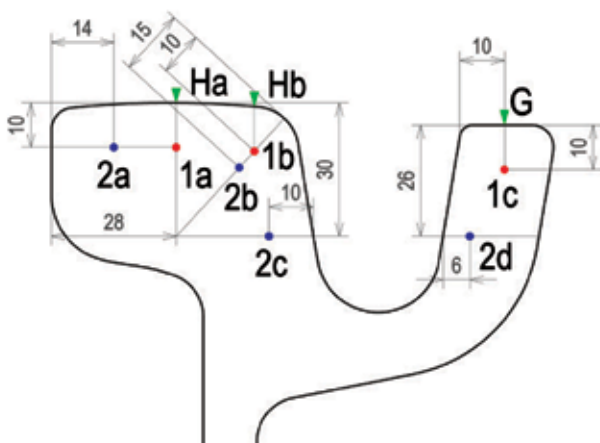
Slika 4. Pozicije mjerenja tvrdoće u poprečnom presjeku glave te na voznoj površini tračnice

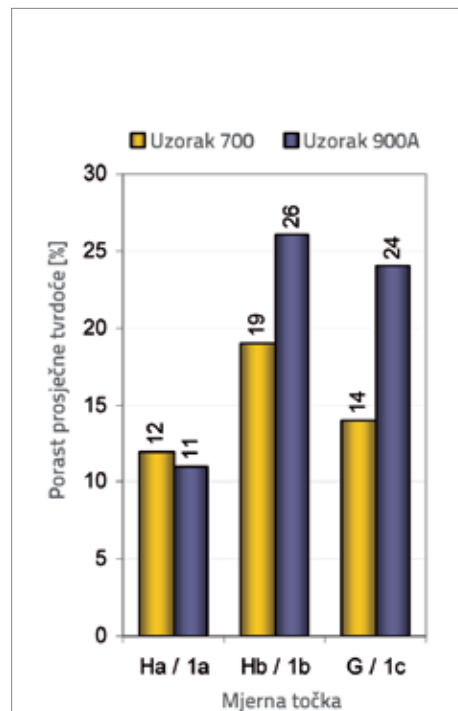
Slika 11. Razlike između prosječnih vrijednosti tvrdoće na voznoj površini i 10 mm ispod vozne površine

Na slici 10. dane su usporedbe izmjerenih tvrdoća na voznoj površini tračnice i u točkama 10 mm ispod vozne površine. Vrijednosti tvrdoće 10 mm ispod vozne površine znatno su veće od tvrdoće izmjerene izravno na voznoj površini. Razlike u prosječnim vrijednostima tvrdoće na voznoj površini i 10 mm ispod vozne površine odnosno porast tvrdoće ispod vozne površine za pojedini uzorak tračnice, prikazane su na slici 11. Analiza prikazanih rezultata pokazala je da su izmjerene vrijednosti tvrdoće 10 mm ispod površine u prosjeku veće za 22% (uzorci 700) odnosno 25% (uzorci 900A) od tvrdoće izmjerene na gornjoj voznoj površini i vodilici tračnice. Ova velika varijacija u vrijednostima tvrdoće na vrlo uskom području poprečnog presjeka širine (dubine) svega 10 mm potaknula je provedbu dodatnih ispitivanja tvrdoće uzoraka, a u cilju dobivanja što jasnije slike o stvarnoj distribuciji tvrdoće duž cijelog poprečnog presjeka tračnice.
