# Analiza klizišta Husino u Tuzli i mogućnost sanacije

Ibrahim Jašarević, Željko Lebo

Stručni rad

Autori: Prof. dr. sc. **Ibrahim Jašarević**, dipl. ing. građ.; **Željko Lebo**, dipl. ing. građ., Sveučilište u Zagrebu  
Građevinski fakultet, Zagreb, Kačićeva 26

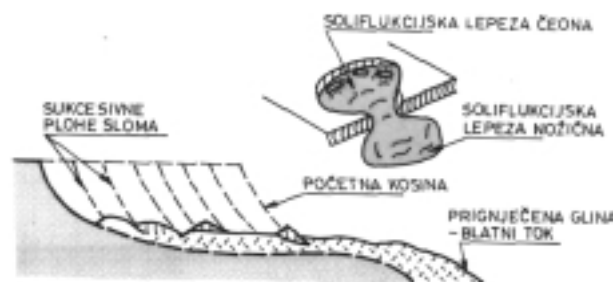
Mehanizam događanja, prikazanog na analiziranom klizištu-blatnom toku, najbolje bi se mogao bez dodatnih objašnjenja opisati slikom 7. na osnovi publiciranog rada [3]. Osim redoslijeda događanja u uzdužnom profilu klizišta također odgovara i površinski oblik klizišta (na slici 7.-čeonu i nožična soliflukcijska lepeza) s tim da je suženje između čeonu i nožične soliflukcijske lepeze na klizištu "Husino" daleko veće dužine (slika 1.).

Slika 7 Retrogresivno klizište u meklim glinama [3]

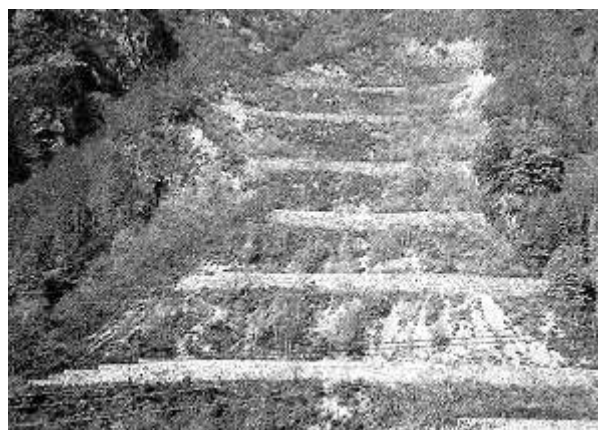
Primjer jednog od saniranih klizišta primjenom gabionskih konstrukcija sa zahvatom površinskih i procjednih voda prikazan je na slici 13.

Slika 13. Sanirano klizište primjenom gabionskih konstrukcija
