**OCJENA STANJA KOLNIKA STAJANKE  
MEĐUNARODNE ZRAČNE LUKE ZAGREB  
IZRAČUNOM PCI BROJA**

DIPLOMSKI RAD

**AIRPORT ZAGREB APRON PAVEMENT  
CONDITION INDEX**

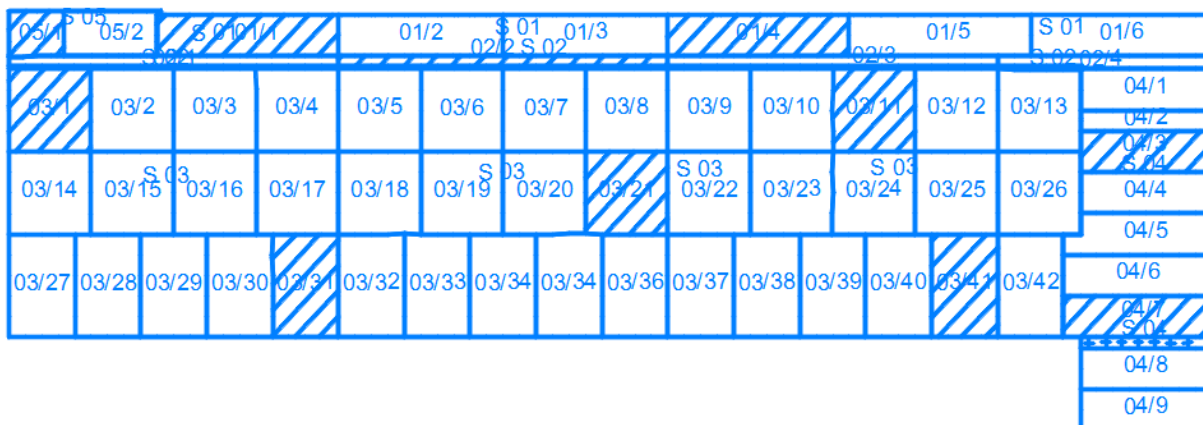
**Slika 27.**shematski prikaz dionica stajanke faze III

Glavni tipovi oštećenja su uzdužne i tanke mrežaste pukotine, ispadanje većih zrna agregata (popouts) te odlamanje betona duž razdjelnica. Na nekim pločama vidljive su zakrpe manjih dimenzija. Uočeno minimalno ljuštenje cementnog morta na dijelu površine ploče. Na dijelu ploča pojavile su se pukotine od skupljanja.

Masa za ispunu razdjelnica i pukotina mjestimice je izgubila elastična svojstva, popucala je i odvojila se od bočnih stjenki urezanih žljebova na razdjelnicama ili pukotinama. Mjestimice masa za ispunu nedostaje.

Glavni tipovi oštećenja su ispadanje većih zrna agregata (popouts), malo do srednje jako ljuštenje, odlamanje betona duž razdjelnica te male zakrpe.

Ploče su mjestimice denivelirane kao posljedica greške pri izvedbi. Usljed odlamanja ili ljuštenja manjih komada kolnika, postoji potencijalna opasnost oštećenja stranim tijelima (FOD).

Masa za ispunu razdjelnica i pukotina mjestimice je izgubila elastična svojstva, popucala i odvojila se od bočnih stijenki urezanih žljebova na razdjelnicama ili pukotinama. Mjestimice masa za ispunu nedostaje.

Glavni tipovi oštećenja su mrežaste pukotine svih smjerova pružanja, odlamanje betona duž razdjelnica, ispadanje većih zrna agregata, denivelacija ploča nastala kao posljedica diferencijalnog slijeganja te kao greška u izvedbi.

Uočeno minimalno ljuštenje cementnog morta na dijelu površine ploče bez potencijalne opasnosti oštećenja zrakoplova stranim tijelima (FOD). Primijećeno nešto malih zakrpa niske razine ozbiljnosti.

Glavni tipovi oštećenja su ispadanje većih zrna agregata (popouts) te uzdužne, poprečne i dijagonalne mrežaste pukotine male do srednje razine ozbiljnosti. Pukotine srednje razine ozbiljnosti imaju FOD potencijal.

Uočeno minimalno ljuštenje cementnog morta na dijelu površine ploče. Zakrpe su različitih dimenzija niske razine ozbiljnosti oštećenja.

U kutevima malog broja ploča uočena pojava pukotina (lom u kutu). Na malom broju ploča uočeno je odlamanje betona duž razdjelnica.

Glavni tip oštećenja je ispadanje većih zrna agregata (popouts) na nekim pločama. Uočene su male zakrpe na nekim pločama niske razine ozbiljnosti te odlamanje betona duž razdjelnica. Vidljivo je i minimalno ljuštenje cementnog morta na dijelu površine ploče.
