**OCJENA STANJA KOLNIKA STAJANKE  
MEĐUNARODNE ZRAČNE LUKE ZAGREB  
IZRAČUNOM PCI BROJA**

DIPLOMSKI RAD

**AIRPORT ZAGREB APRON PAVEMENT  
CONDITION INDEX**

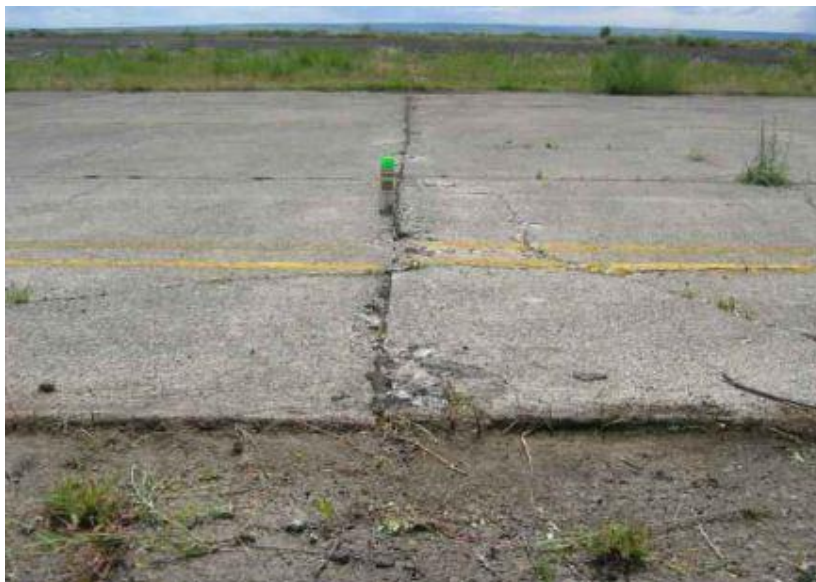
- Denivelacija ploča - događa se po vrućem vremenu, uglavnom na poprečnoj pukotini ili razdjelniku koji nije dovoljno širok da dopusti širenje betonskim pločama. Nedovoljna širina obično je uzrokovana infiltracijom nestlačivih materijala u razdjelni prostor. Ova vrsta oštećenja se gotovo uvijek popravljaju zbog potencijalne ozbiljne štete na zrakoplovu. [14] Primjer denivelacije ploča vidljiv je na slici 8. [15]

Za potrebe PCI broja, na pukotini se oštećenje računa kao da se nalazi u jednoj ploči, dok su na spoju (razdjelniku) zahvaćene dvije ploče. [14]

**Slika 8.** Denivelacija ploča (malo oštećenje) [15]

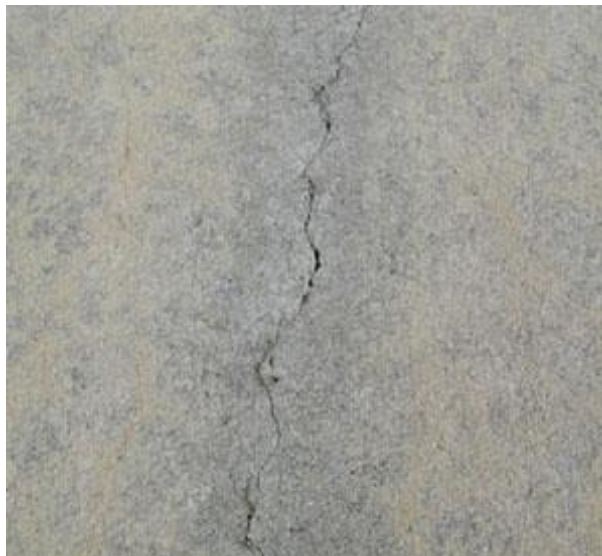
- Tanke uzdužne, poprečne i dijagonalne mrežaste pukotine (LTD) – ovakve pukotine ploču dijele na dva ili tri dijela. Obično su uzrokovane kombinacijom ponavljanja opterećenja te naprezanjem i savijanjem. Primjer LTD pukotine vidljiv je na slici 10. [15]

**Slika 10.** LTD pukotine (malo oštećenje) [15]

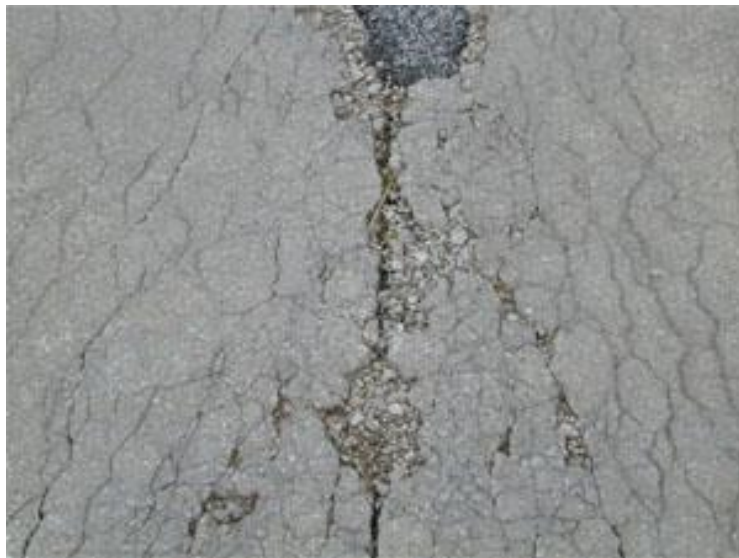
- „D” pukotine ili pukotine koje u nastale zbog nedovoljne trajnosti (durability) - pukotine uzrokovane nesposobnošću betona da izdrži čimbenike okoline kao što su ciklusi smrzavanja i odmrzavanja. Obično se može vidjeti tamna boja oko pukotine te takvo oštećenje na kraju može dovesti do raspadanja betona unutar 0,3 do 0,6 metara od spoja (razdjelnika) do pukotine. Primjer „D” pukotine vidljiv je na slici 11. [14]

**Slika 11.** „D” pukotina (veliko oštećenje) [15]

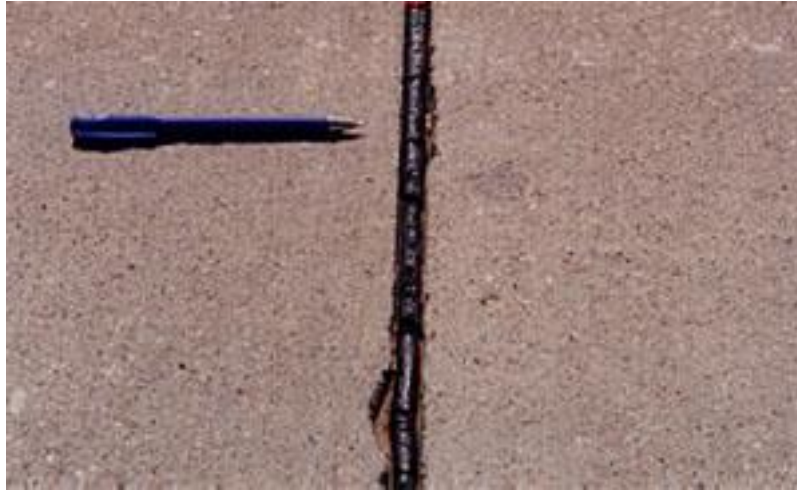
- Oštećenje ispune razdjelnica- svako stanje koje omogućuje nakupljanje zemlje i kamenja u spojevima ili omogućuje značajnu infiltraciju vode. Nakupljanje materijala sprječava širenje ploča i može dovesti do izvijanja, lomljenja ili pucanja. Savitljiva punila za fuge zalijepljena na rubove ploča štite fuge od nakupljanja materijala. Primjer oštećenja ispune razdjelnica vidljiv je na slici 12.

**Slika 12.** Oštećenje ispune razdjelnica (srednje oštećenje) [15]

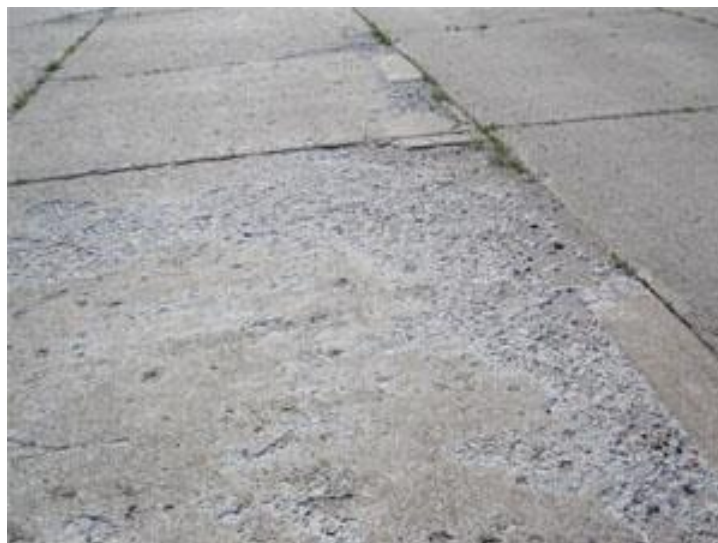
- Ljuštenje (scaling)- propadanje površine uzrokovano greškama konstrukcije, greškama materijala i čimbenicima okoline. Ljuštenje se pokazuje raslojavanjem ili dezintegracijom površine ploče. U građevinske nedostatke ubrajaju se: prekomjerna obrada, dodavanje vode na površinu kolnika tijekom završne obrade, nedostatak njegovanja, pokušaj površinskih popravaka svježeg betona mortom. Primjer ljuštenja vidljiv je na slici 15. [12]

**Slika 15.** Ljuštenje (veliko oštećenje) [15]

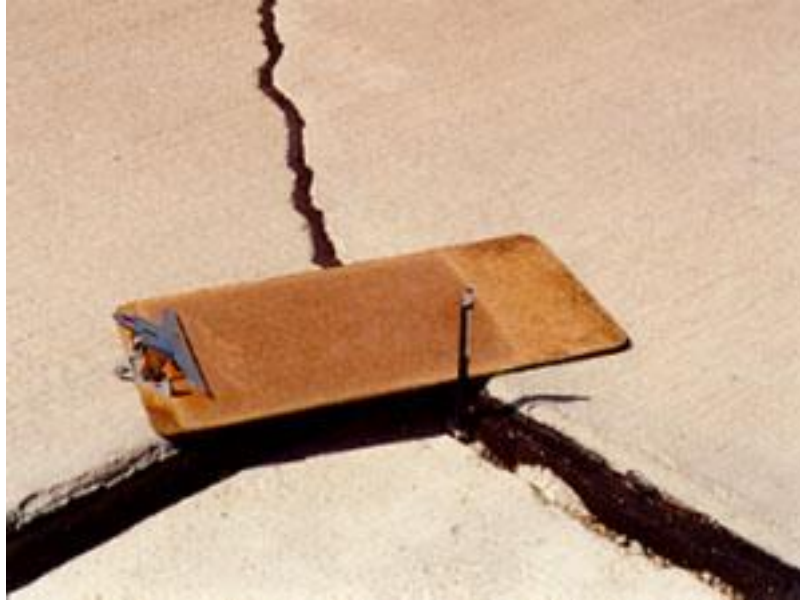
- Slijeganje ili denivelacija - razlika u visini razdjelnice (spoja) ili pukotine uzrokovana uzdizanjem ili slijeganjem što je vidljivo na slici 16. [14]  
Za računanje PCI broja, denivelacija između dviju ploča se bilježi kao problem na jednoj ploči. Uz to treba izmjeriti razliku u visini između dviju ploča.

**Slika 16.** Slijeganje (veliko oštećenje) [15]

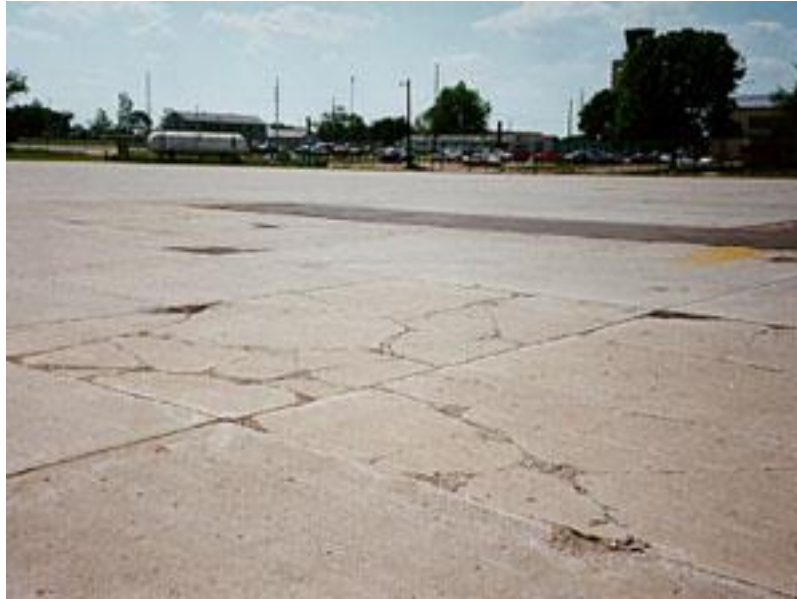
- Pukotine koje se presijecaju - one pukotine koje lome ploču na četiri ili više dijelova zbog preopterećenja ili neadekvatnog oslonca. Primjer takvih pukotina vidljiv na slici 17. [15]  
Za računanje PCI broja gleda se ozbiljnost problema (na koliko dijelova pukotine presijecaju ploču i stupanj oštećenja oblika pukotina). Ozbiljnost ovog oštećenja značajno utječe na ocjenu ploče. Ukoliko je ploča srednjeg ili visokog stupnja oštećenja, sva druga oštećenja kao što su ljuštenje te pucanje uslijed nedovoljne trajnosti se ne bi trebale uzeti u obzir. [14]

**Slika 17.** Pukotine koje se presijecaju (veliko oštećenje) [15]

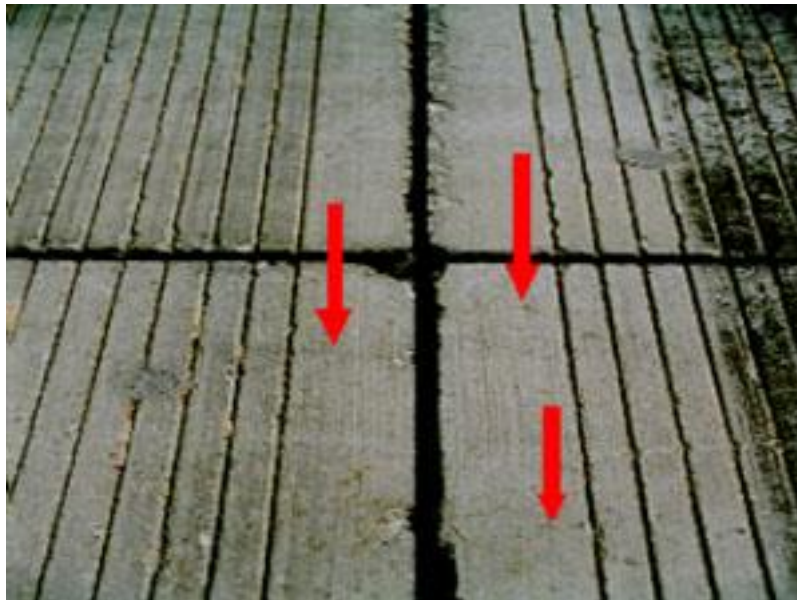
- Pukotine uslijed skupljanja – pukotine koje su obično duge nekoliko centimetara i ne protežu se preko cijele ploče. Nastaju tijekom vezivanja i stvrdnjavanja betona. Za računanje PCI broja uzima se u obzir samo ploča na kojoj su uočena sitna oštećenja. Primjer pukotina nastalih uslijed skupljanja vidljiv na slici 18. [14]

**Slika 18.** Pukotine uslijed skupljanja [15]

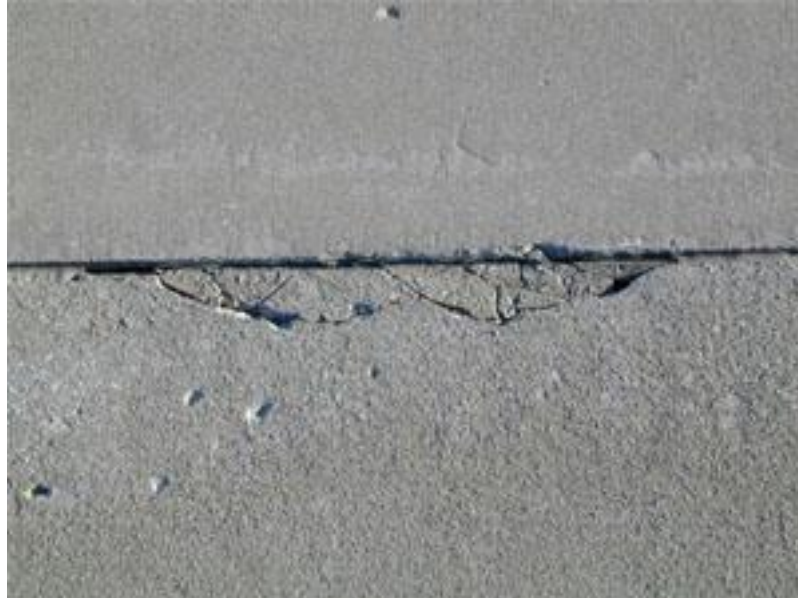
- Odlamanje ruba betonske ploče duž razdjelnica (uzdužne i poprečne) – lomljenje rubova ploče (uzduž razdjelnice) u dužini do 60 cm. Lomljenje je posljedica prekomjernih naprezanja na spoju razdjelnice ili djelovanja prometnog opterećenja. Slab beton na razdjelnici (uzrokovan zamorom) u kombinaciji s prometnim opterećenjem također uzrokuje

pucanje. Odlamanje ruba betonske ploče duž razdjelnicu vidljivo na slici 19.[16]

**Slika 19.** Pukotina uz razdjelnicu (srednje oštećenje) [15]

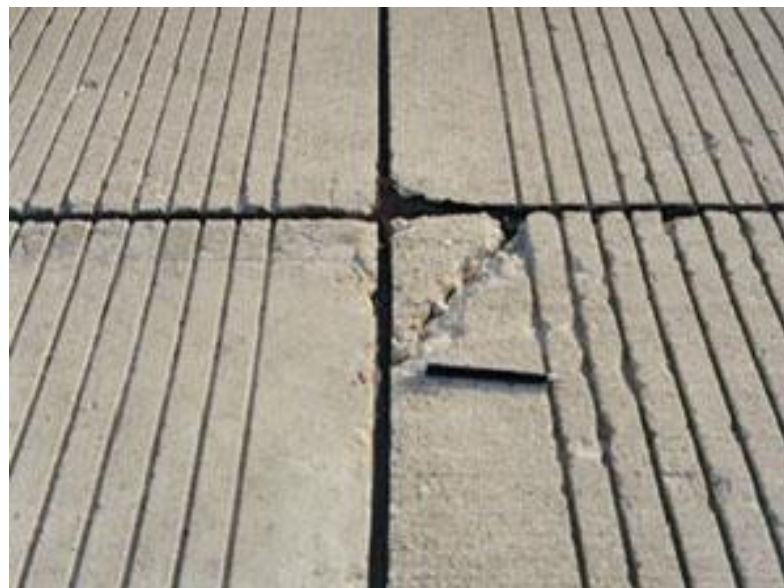
- Lom u kutu - lomljenje ploče unutar približno 60 cm od kuta. Lom u kutu razlikuje se od kutne pukotine po tome što lom presijeca razdjelnik pod kutom, a kutne pukotine se protežu okomito na razdjelnik. Primjer loma u kutu vidljiv na slici 20. [14]

**Slika 20.** Lom u kutu (malo oštećenje) [15]

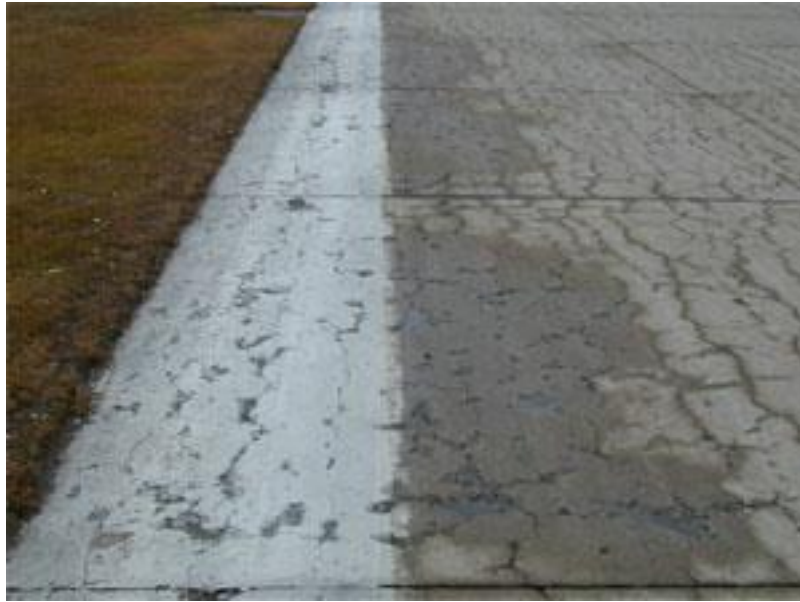
- Alkalno - silikatna reakcija (ASR) - uzrokovan kemijskom reakcijom između lužina i određenih reaktivnih minerala silicija koji tvore gel. Gel upija vodu uzrokujući širenje koje može oštetiti beton i okolne strukture. Lužine se najčešće unose portland cementnim betonom unutar kolnika. Primjer ASR-a vidljiv na slici 21 [13]  
Za računanje PCI broja ako se bilježi ASR oštećenje visokog stupnja, nikakvo drugo oštećenje se ne bi trebalo bilježiti. [14]

**Slika 21.** ASR (veliko oštećenje) [15]

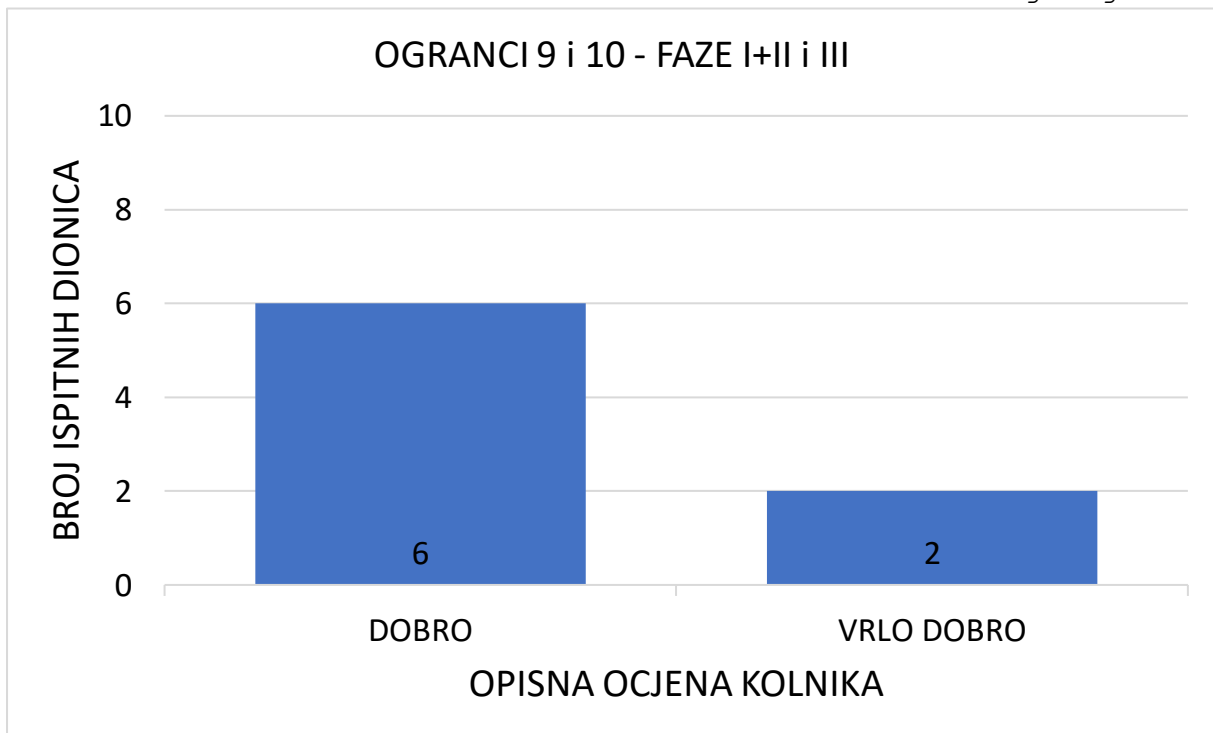
**Slika 33.** Ocjena stanja kolničke površine (PCI) u odnosu na broj ispitnih dionica glavne stajanke

Uočljivo je da većina ispitnih dionica (šest) spada u kategoriju "dobro" a dvije u kategoriju "vrlo dobro".

Kod ispitnih uzoraka većina (devet) spada u ocjenu "vrlo dobro", osam u "dobro" te četiri u "zadovoljavajuće".
