PROCJENA POTRESNE OŠTETLJIVOSTI ZGRADA U BLOKOVIMA U DONJEM GRADU ZAGREBA

Master's thesis / Diplomski rad

2024

Degree Grantor / Ustanova koja je dodijelila akademski / stručni stupanj: **University of Zagreb, Faculty of Civil Engineering / Sveučilište u Zagrebu, Građevinski fakultet**

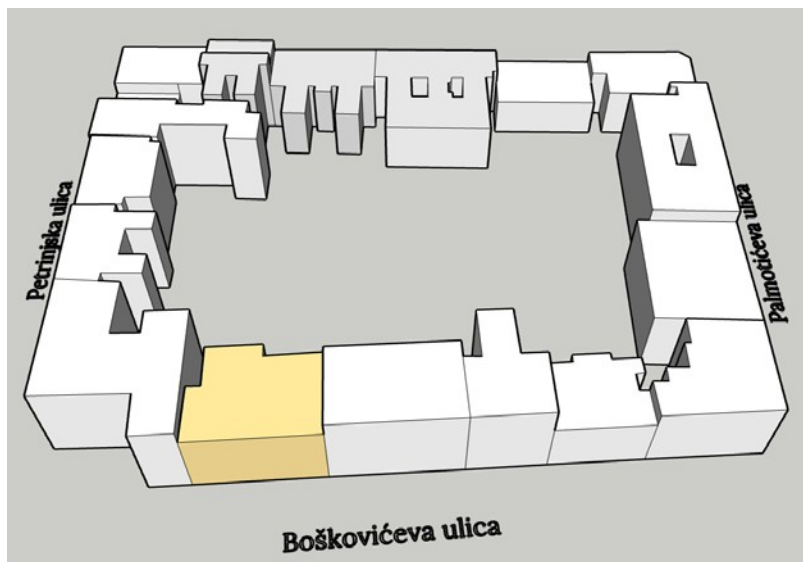
Slika 52: Zgrada unutar bloka, Boškovićeve ul. 7

Zgrada u bloku nalazi se na adresi Boškovićeve ulica 7. Sagrađena je 1914. godine od opeke, drvenih međukatnih konstrukcija i drvenog krovišta. Tlocrtno nepravilna zgrada pravokutnog oblika sastoji se od prizemlja i 3 etaže iznad. Pretežno stambene namjene s poslovnim prostorima u prizemlju.

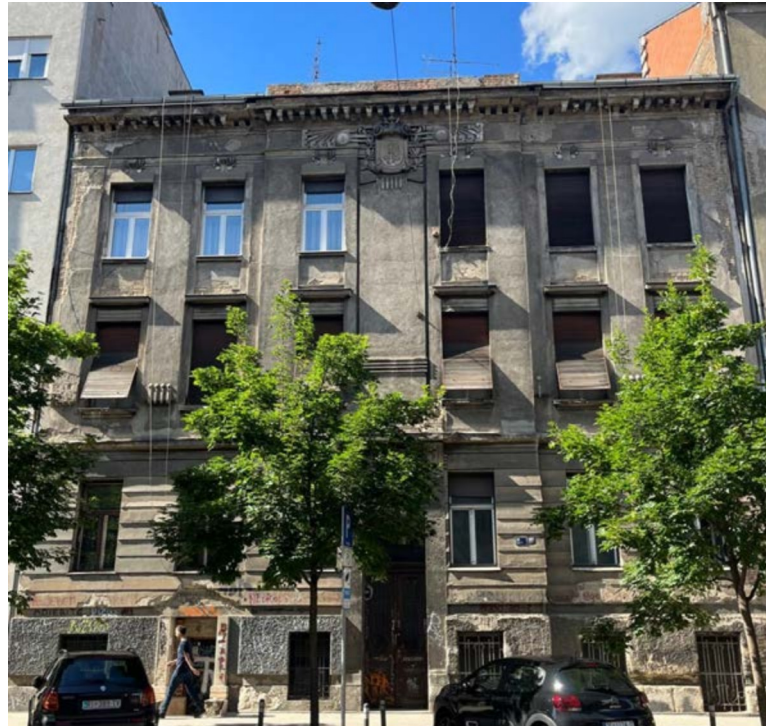
Slika 55: Zgrada unutar bloka, Boškovićeve ul. 9

Na adresi Boškovićeve ulica 9 nalazi se zgrada sagrađena 1931. godine. Sastoji se od visokog prizemlja i 2 kata. Pretežno stambene namjene. Sagrađena je od opeke, drvenih međukatnih konstrukcija te drvenog krovišta nepravilna tlocrta.

I _{v,v} = index of vulnerability (1/I)	2,18		
E = Exposure	1,00		
H = Hazard	0,38		
STRUCTURAL RETROFITTING CHARACTERISTICS			
Extent of intervention	Focused	Specific intervention on critical elements	
Material preference	Wood		
MEASURES COULD BE IMPLEMENTED			
Adding beams of the same type as existing ones (wooden beams)			
COST		LOW	\$
TECHNICAL COMPLEXITY		MEDIUM	
SUGGESTED FOR	Overloaded floors/elements

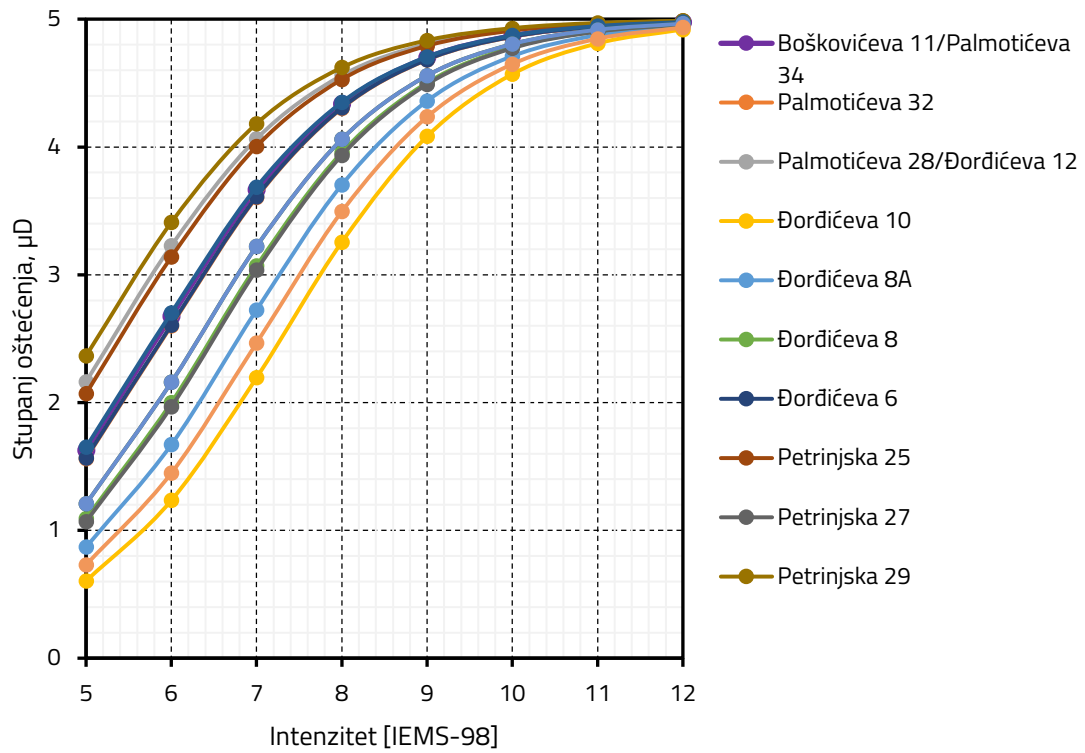
Slika 57: Krivulje oštetiivosti zgrada unutar bloka

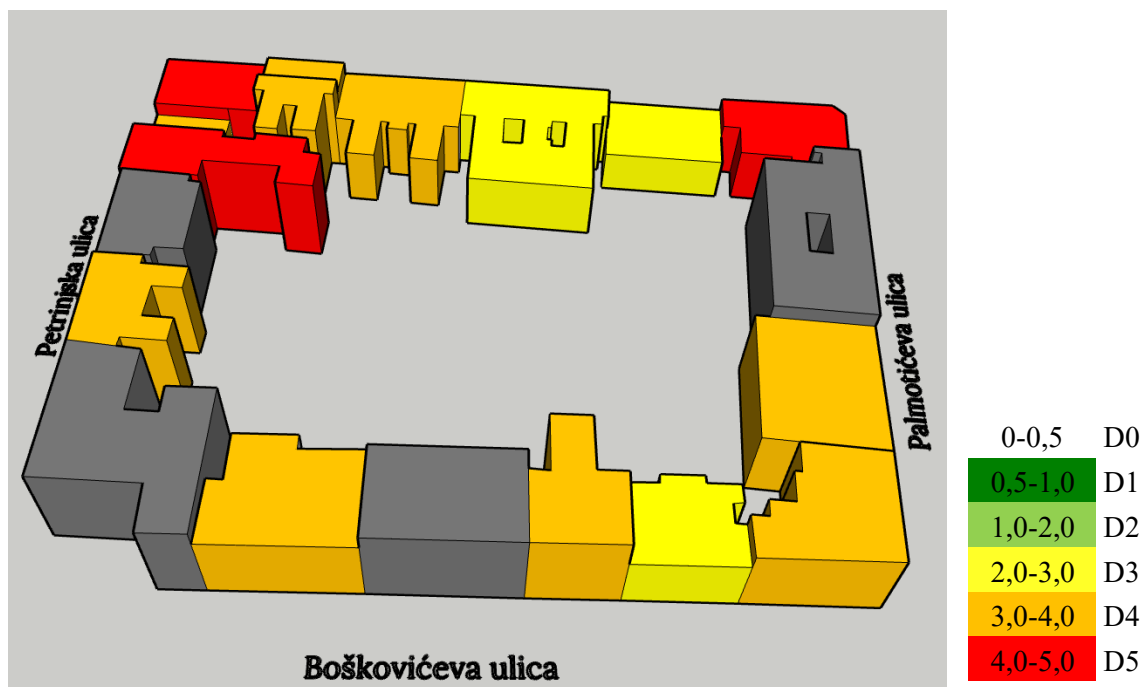
Slika 60: Rezultati makroseizmičke metode – Razred oštećenja za potres intenziteta VII prema EMS-98 ljestvici (kakav je bio i potres u Zagrebu)

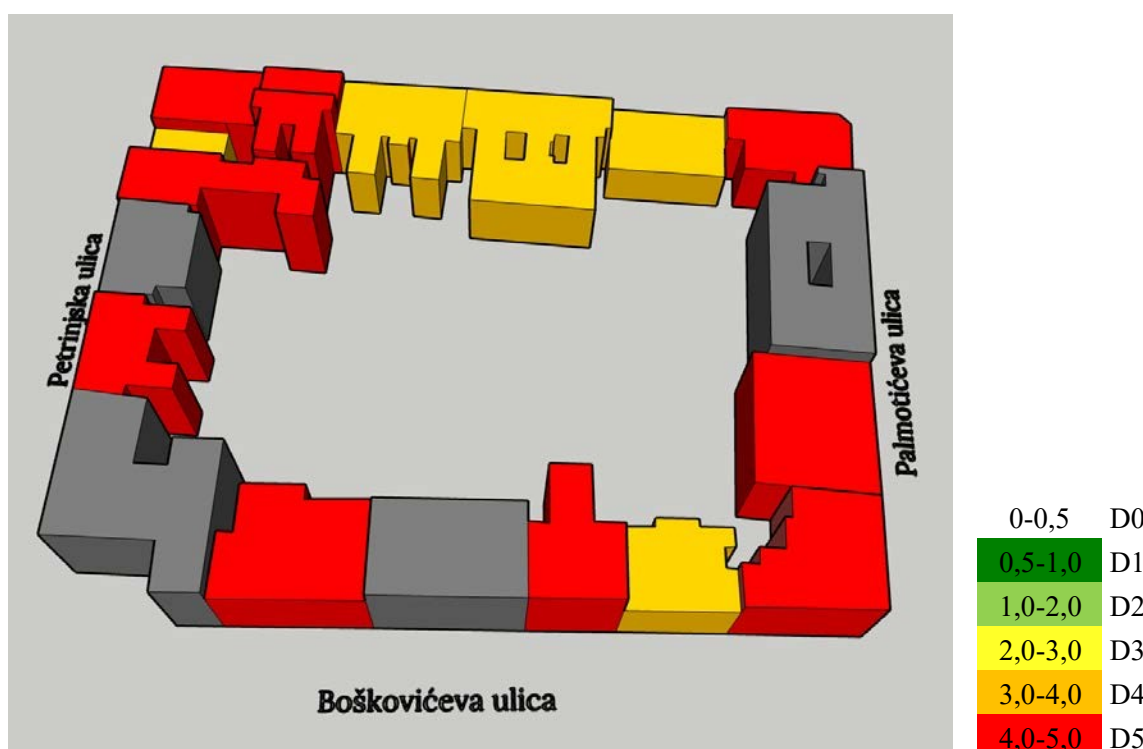
Slika 61: Rezultati makroseizmičke metode – Razred oštećenja za potres intenziteta VIII prema EMS-98 ljestvici (kakav je bio potres u Petrinji)
