PROCJENA POTRESNE OŠTETLJIVOSTI ZGRADA U BLOKOVIMA U DONJEM GRADU ZAGREBA

**PROCJENA POTRESNE OŠTETLJIVOSTI
ZGRADA U BLOKOVIMA U DONJEM GRADU
ZAGREBA**

DIPLOMSKI RAD

Mentor: izv. prof. dr. sc. Mislav Stepinac

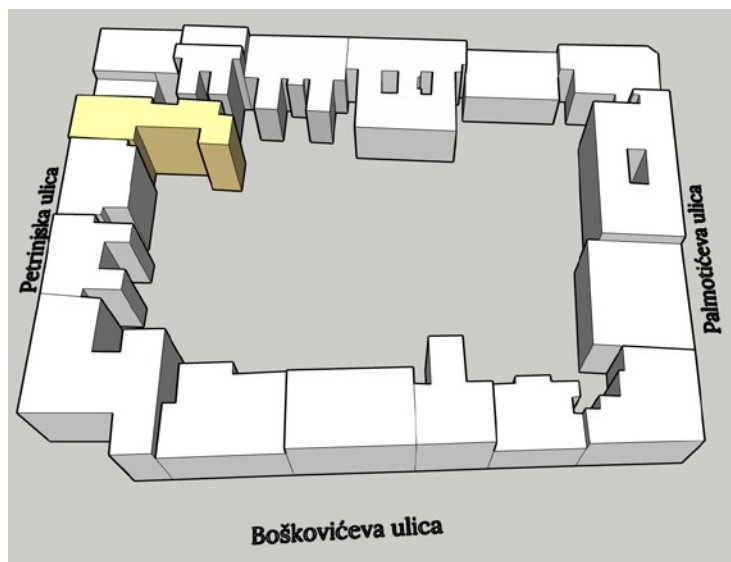
Slika 48: Zgrada unutar bloka, Petrinjska ulica 29

Zgrada na adresi Petrinjska ulica 29 sagrađena je 1931. godine. Sastoji se od prizemlja poslovne namjene i 4 etaže koje su stambene namjene. Materijal za gradnju bio je opeka i drvo za međukatne konstrukcije i krovnište te je nepravilnog tlocrta.

I _v = index of vulnerability (1/I)	2,07		
E= Exposure	1,00		
H=Hazard	0,38		
STRUCTURAL RETROFITTING CHARACTERISTICS			
Extent of intervention	Focused	Specific intervention on critical elements	
Material preference	Wood		
MEASURES COULD BE IMPLEMENTED			
Adding beams of the same type as existing ones (wooden beams)			
COST		LOW	\$
TECNICAL COMPLEXITY		MEDIUM	
SUGGESTED FOR	Overloaded floors/elements

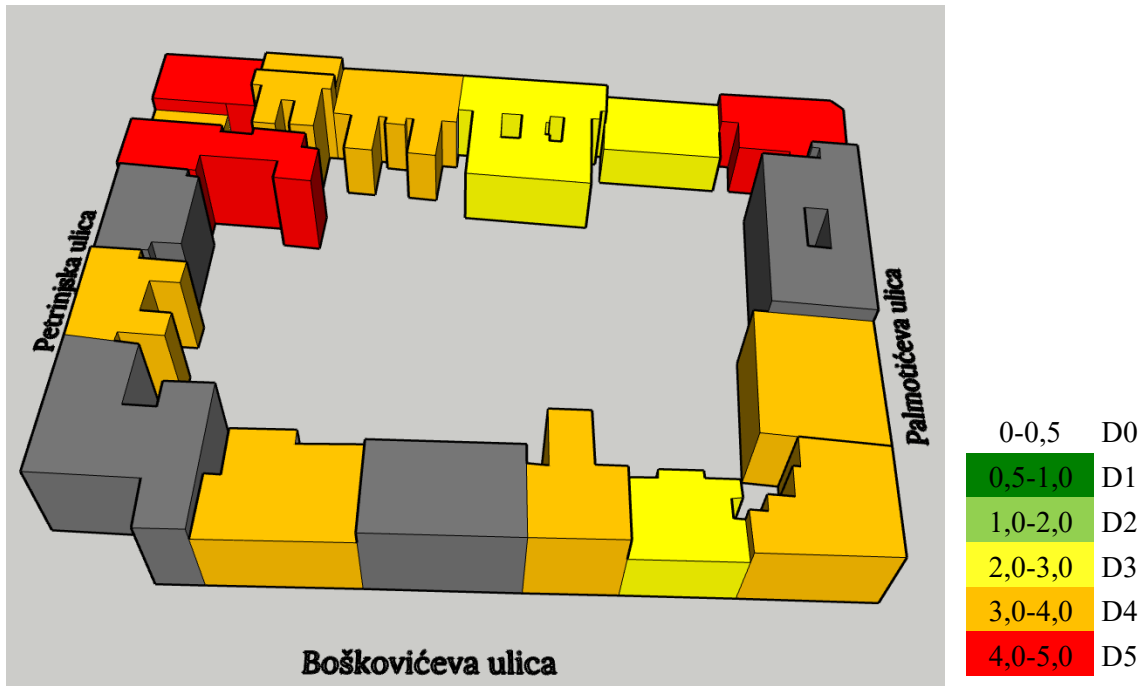
Slika 60: Rezultati makroseizmičke metode – Razred oštećenja za potres intenziteta VII prema EMS-98 ljestvici (kakav je bio i potres u Zagrebu)

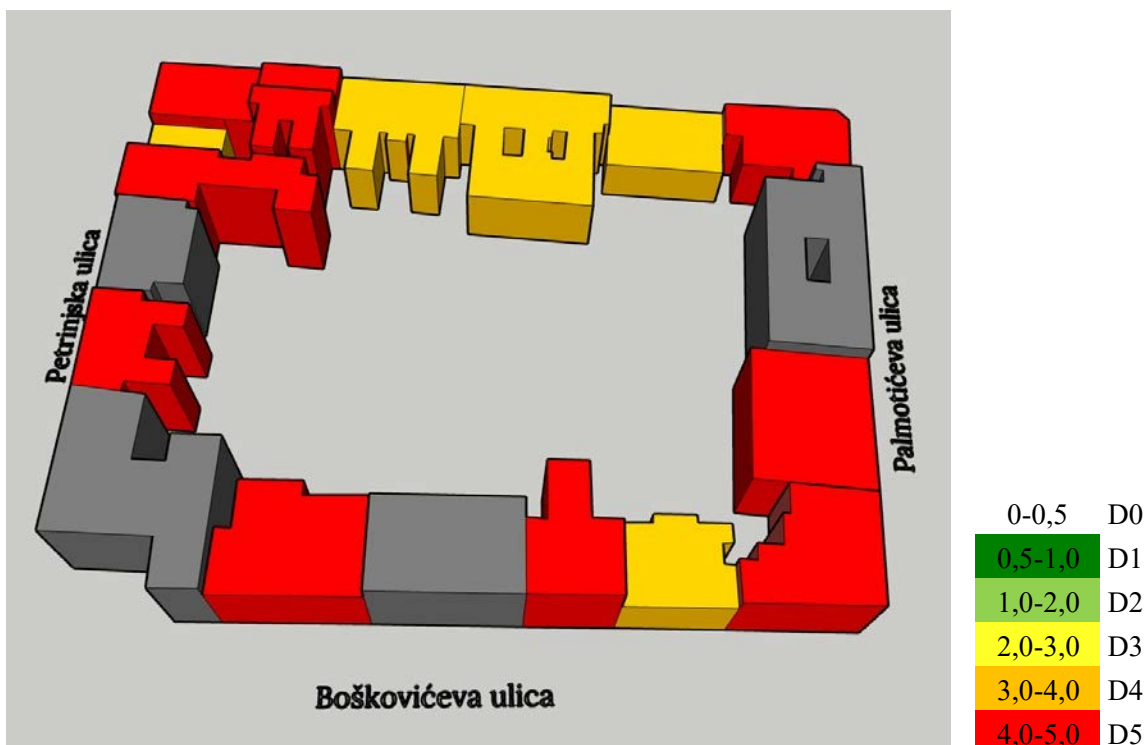
Slika 61: Rezultati makroseizmičke metode – Razred oštećenja za potres intenziteta VIII prema EMS-98 ljestvici (kakav je bio potres u Petrinji)
