PROCJENA POTRESNE OŠTETLJIVOSTI ZGRADA U BLOKOVIMA U DONJEM GRADU ZAGREBA

Master's thesis / Diplomski rad

**PROCJENA POTRESNE OŠTETLJIVOSTI
ZGRADA U BLOKOVIMA U DONJEM GRADU
ZAGREBA**

Mentor: izv. prof. dr. sc. Mislav Stepinac

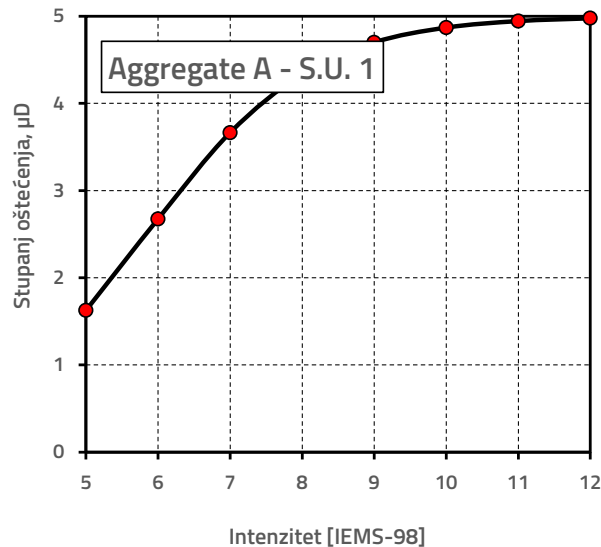
Tablica 10: Rezultati Adriseizmičke metode za zgradu Boškovićeve ul. 11/Palmotićeve ul.

Aggregate ID	I _v	V	VI	VII	VIII	IV	X	XI	XII
		5	6	7	8	9	10	11	12
	0,61	1,6269	2,6752	3,6651	4,3378	4,6993	4,8694	4,9444	4,976554

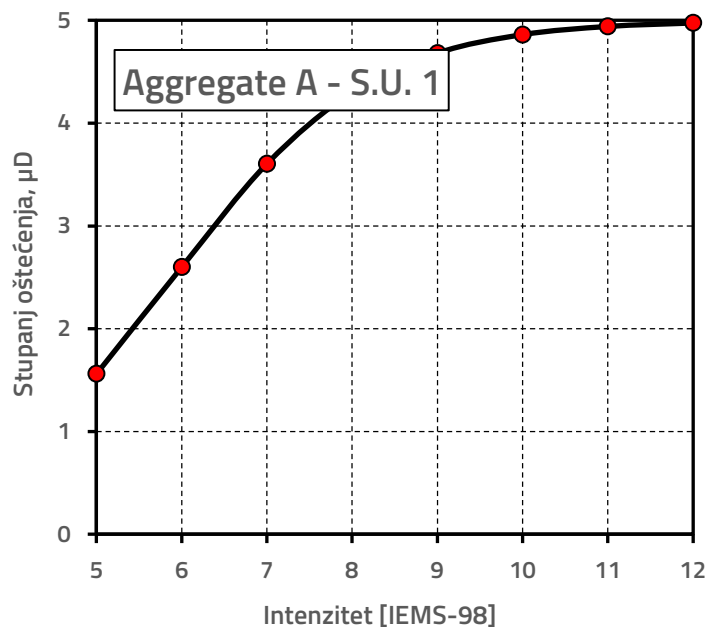
Tablica 12: Rezultati Adriseizmičke metode za zgradu Palmotićeve ul. 32

Aggregate ID	I _v	V	VI	VII	VIII	IV	X	XI	XII
		5	6	7	8	9	10	11	12
	0,60	1,5617	2,6004	3,6055	4,3025	4,6819	4,8616	4,941	4,975111

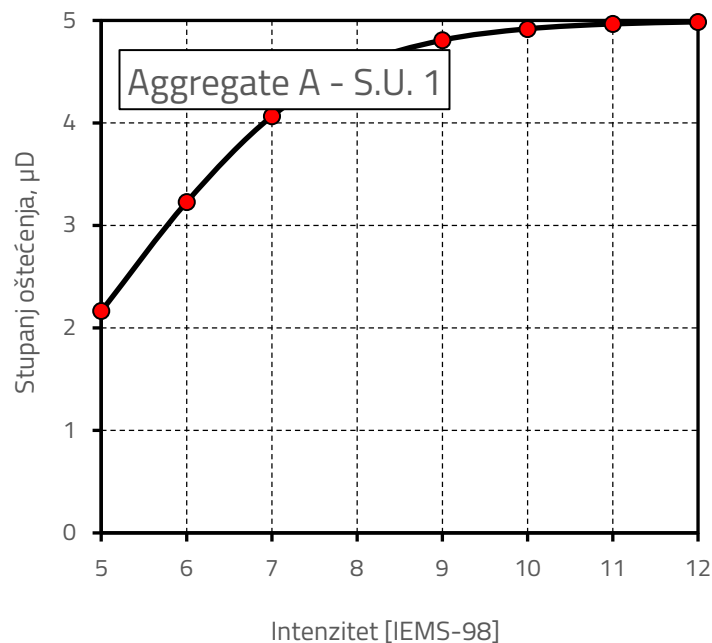
Tablica 15: Rezultati Adriseizmičke metode za zgradu Palmotićeve ul. 28/Ul. Ignjata Đorđića

Aggregate ID	I _v	V	VI	VII	VIII	IV	X	XI	XII
		5	6	7	8	9	10	11	12
	0,67	2,1637	3,227	4,0641	4,5599	4,8056	4,9166	4,9647	4,985151

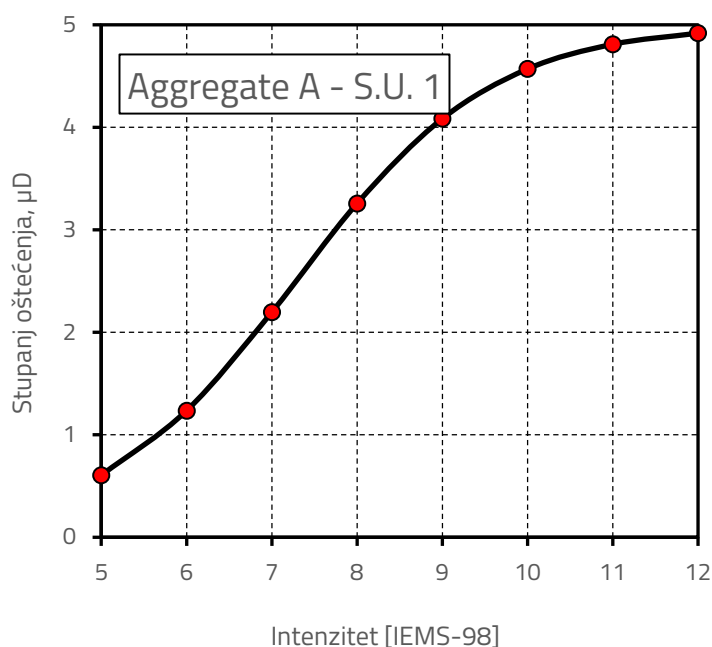
Tablica 17: Rezultati Adriseizmičke metode za zgradu Ul. Ignjata Đorđića 10

Aggregate ID	I _v	V	VI	VII	VIII	IV	X	XI	XII
		5	6	7	8	9	10	11	12
	0,43	0,6042	1,2348	2,1948	3,2559	4,0832	4,5699	4,8103	4,918685

STRUCTURAL RETROFITTING CHARACTERISTICS	
Extent of intervention	Focused Specific intervention on critical elements
Material preference	Wood
MEASURES COULD BE IMPLEMENTED	
Adding beams of the same type as existing ones (wooden beams)	
COST	LOW \$
TECNICAL COMPLEXITY	MEDIUM
SUGGESTED FOR	Overloaded floors/elements

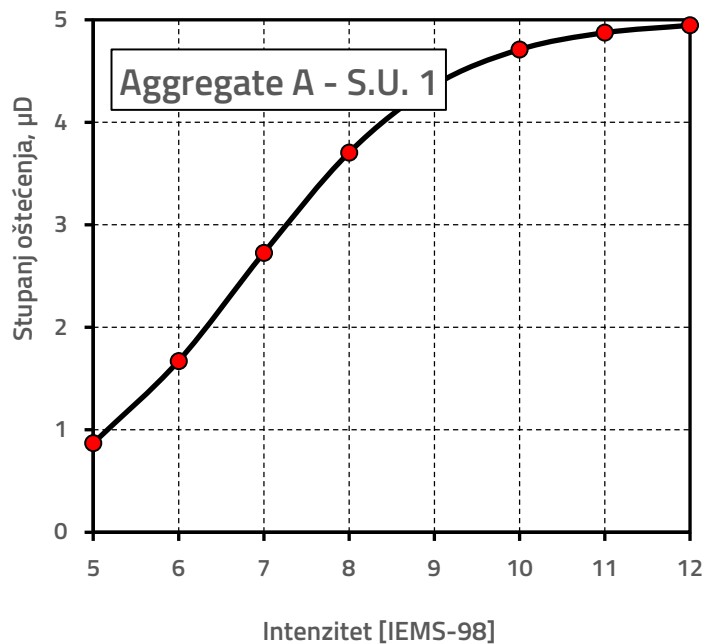
Tablica 19: Rezultati Adriseizmičke metode za zgradu Ul. Ignjata Đorđića 8A

Aggregate ID	I _v	V	VI	VII	VIII	IV	X	XI	XII
		5	6	7	8	9	10	11	12
	0,49	0,8691	1,6711	2,7248	3,7038	4,3604	4,7104	4,8744	4,946576

STRUCTURAL RETROFITTING CHARACTERISTICS		
Extent of intervention	Focused	Specific intervention on critical elements
Material preference	Wood	-
MEASURES COULD BE IMPLEMENTED		
Adding beams of the same type as existing ones (wooden beams)		
COST	LOW	\$
TECNICAL COMPLEXITY	MEDIUM	
SUGGESTED FOR	Overloaded floors/elements

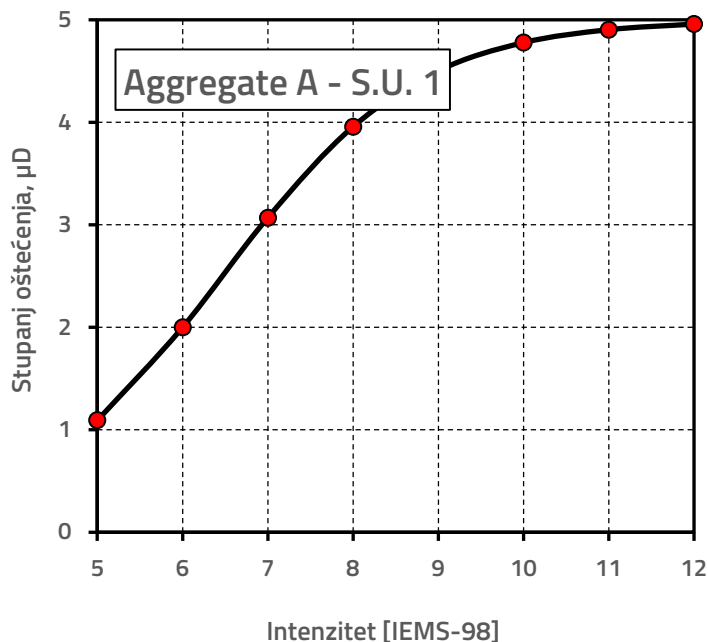
Tablica 21: Rezultati Adriseizmičke metode za zgradu Ul. Ignjata Đorđića 8

Aggregate ID	I _v	V	VI	VII	VIII	IV	X	XI	XII
		5	6	7	8	9	10	11	12
	0,53	1,0921	2,0001	3,07	3,9573	4,5027	4,7788	4,9048	4,95967

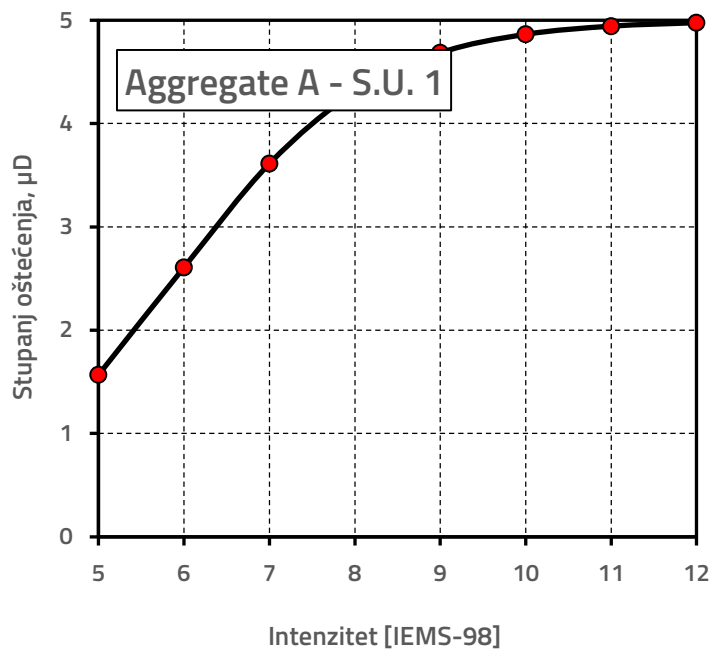
Tablica 23: Rezultati Adriseizmičke metode za zgradu Ul. Ignjata Đorđića 6

Aggregate ID	I _v	V	VI	VII	VIII	IV	X	XI	XII
		5	6	7	8	9	10	11	12
	0,60	1,5676	2,6072	3,611	4,3058	4,6835	4,8623	4,9413	4,975245

I _v = index of vulnerability (1/I)	2,07		
E= Exposure	1,00		
H=Hazard	0,38		
STRUCTURAL RETROFITTING CHARACTERISTICS			
Extent of intervention	Focused	Specific intervention on critical elements	
Material preference	Wood		
MEASURES COULD BE IMPLEMENTED			
Adding beams of the same type as existing ones (wooden beams)			
COST		LOW	\$
TECNICAL COMPLEXITY		MEDIUM	
SUGGESTED FOR	Overloaded floors/elements

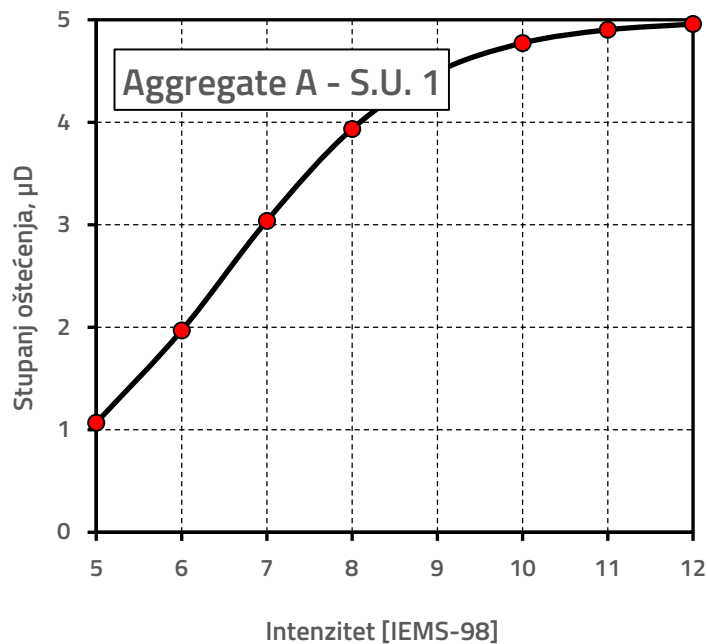
Tablica 27: Rezultati Adriseizmičke metode za zgradu Petrinjska ul. 27

Aggregate ID	I _v	V	VI	VII	VIII	IV	X	XI	XII
		5	6	7	8	9	10	11	12
	0,52	1,0689	1,9674	3,0376	3,9346	4,4904	4,773	4,9023	4,958564

COST	LOW	\$
TECHNICAL COMPLEXITY	MEDIUM	
SUGGESTED FOR	Overloaded floors/elements

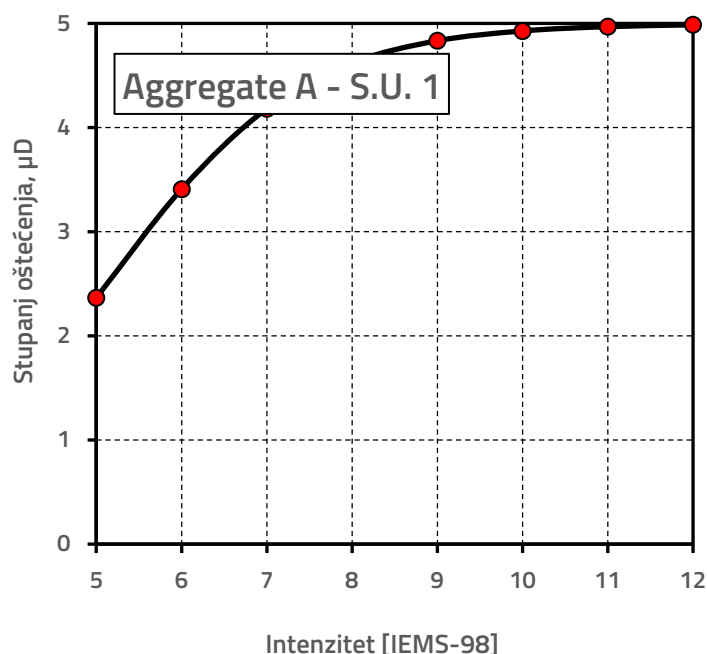
Tablica 29: Rezultati Adriseizmičke metode za zgradu Petrinjska ul. 29

Aggregate ID	I _v	V	VI	VII	VIII	IV	X	XI	XII
		5	6	7	8	9	10	11	12
	0,69	2,3664	3,4096	4,1823	4,6213	4,834	4,929	4,97	4,987388

I _v = index of vulnerability (1/I)	2,07		
E= Exposure	1,00		
H=Hazard	0,38		
STRUCTURAL RETROFITTING CHARACTERISTICS			
Extent of intervention	Focused	Specific intervention on critical elements	
Material preference	Wood		
MEASURES COULD BE IMPLEMENTED			
Adding beams of the same type as existing ones (wooden beams)			
COST		LOW	\$
TECNICAL COMPLEXITY		MEDIUM	
SUGGESTED FOR	Overloaded floors/elements

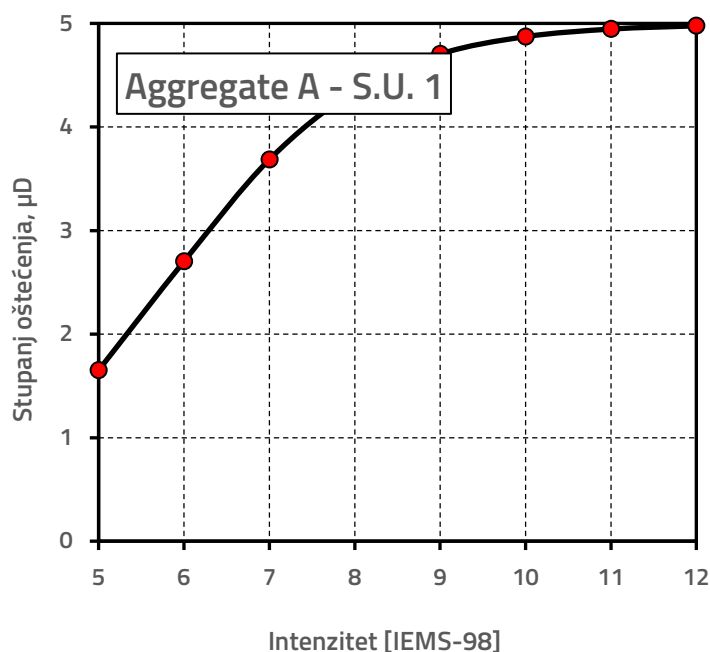
Tablica 32: Rezultati Adriseizmičke metode za zgradu Petrinjska ul. 33

Aggregate ID	I _v	V	VI	VII	VIII	IV	X	XI	XII
		5	6	7	8	9	10	11	12
	0,61	1,6509	2,7024	3,6863	4,3502	4,7054	4,8722	4,9456	4,977058
