**PROCJENA POTRESNE OŠTETLJIVOSTI  
ZGRADA U BLOKOVIMA U DONJEM GRADU  
ZAGREBA**

DIPLOMSKI RAD

Mentor: izv. prof. dr. sc. Mislav Stepinac

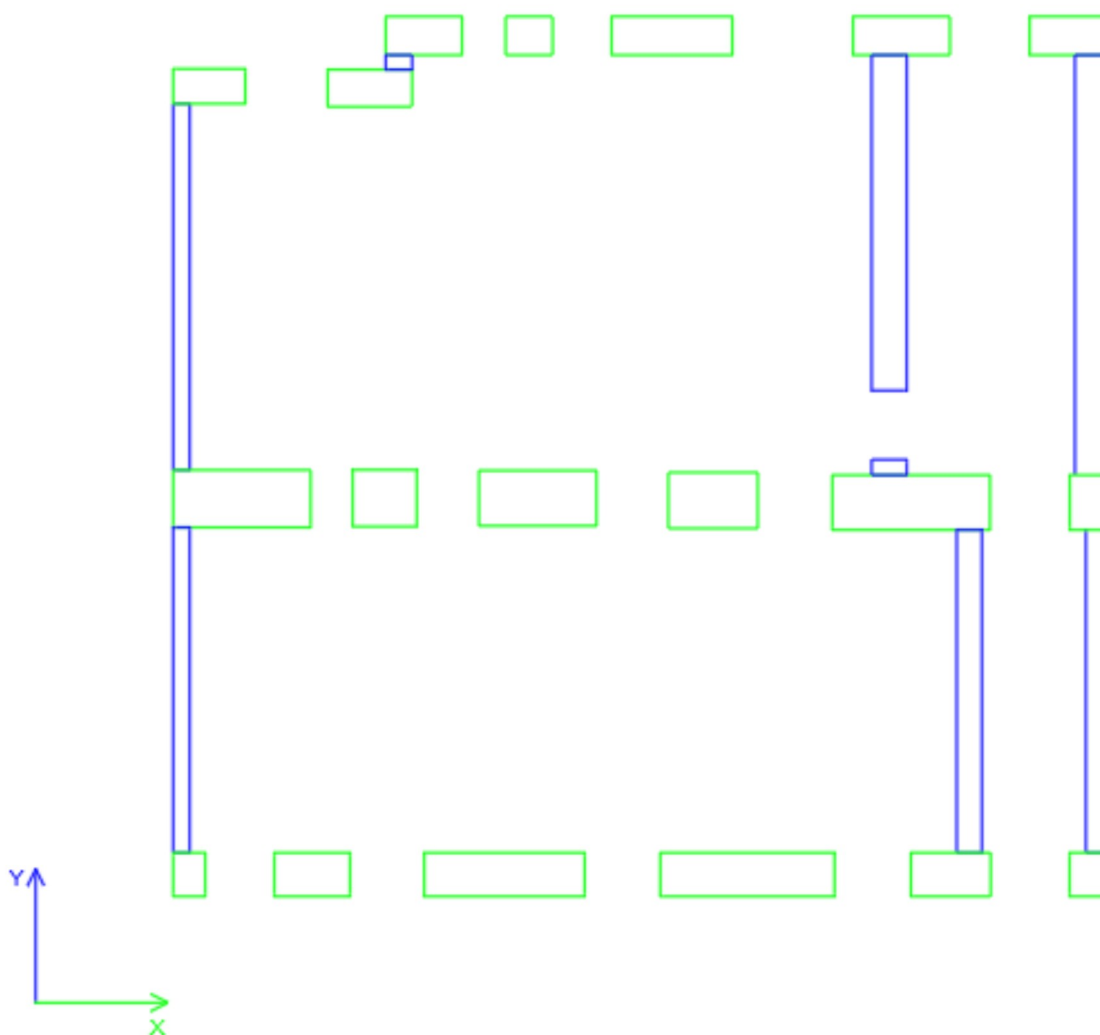
**Slika 32:** Raspodjela nosivih zidova u x (zelena boja) i y (plava boja) smjeru na karakterističnom katu zgrade na adresi Đorđićeva ul. 9

Budući da nisu dostupni arhivski nacrti zgrada unutar bloka koji se analizira u ovom radu, na osnovu zgrade u neposrednoj blizini čije arhivske nacрте imamo (slika 30 i 31) i koja je vrlo slična izgledom i godinom gradnje zgradama unutar bloka, analiziran je uvjet raspodjele nosivih elemenata. Na slici 32 vidljivo je da se većina nosivih zidova proteže paralelno s ulicom u x smjeru dok je zidova okomito vrlo malo što je i dokazano izračunatim omjerom površina nosivih zidova i ukupne površine u tablici 8.

Površina [ $m^2$ ]	Postotak površine [%]
Ukupna površina	183,10	-
Površina nosivih zidova u x smjeru	17,63	9,63
Površina nosivih zidova u y smjeru	12,52	6,84

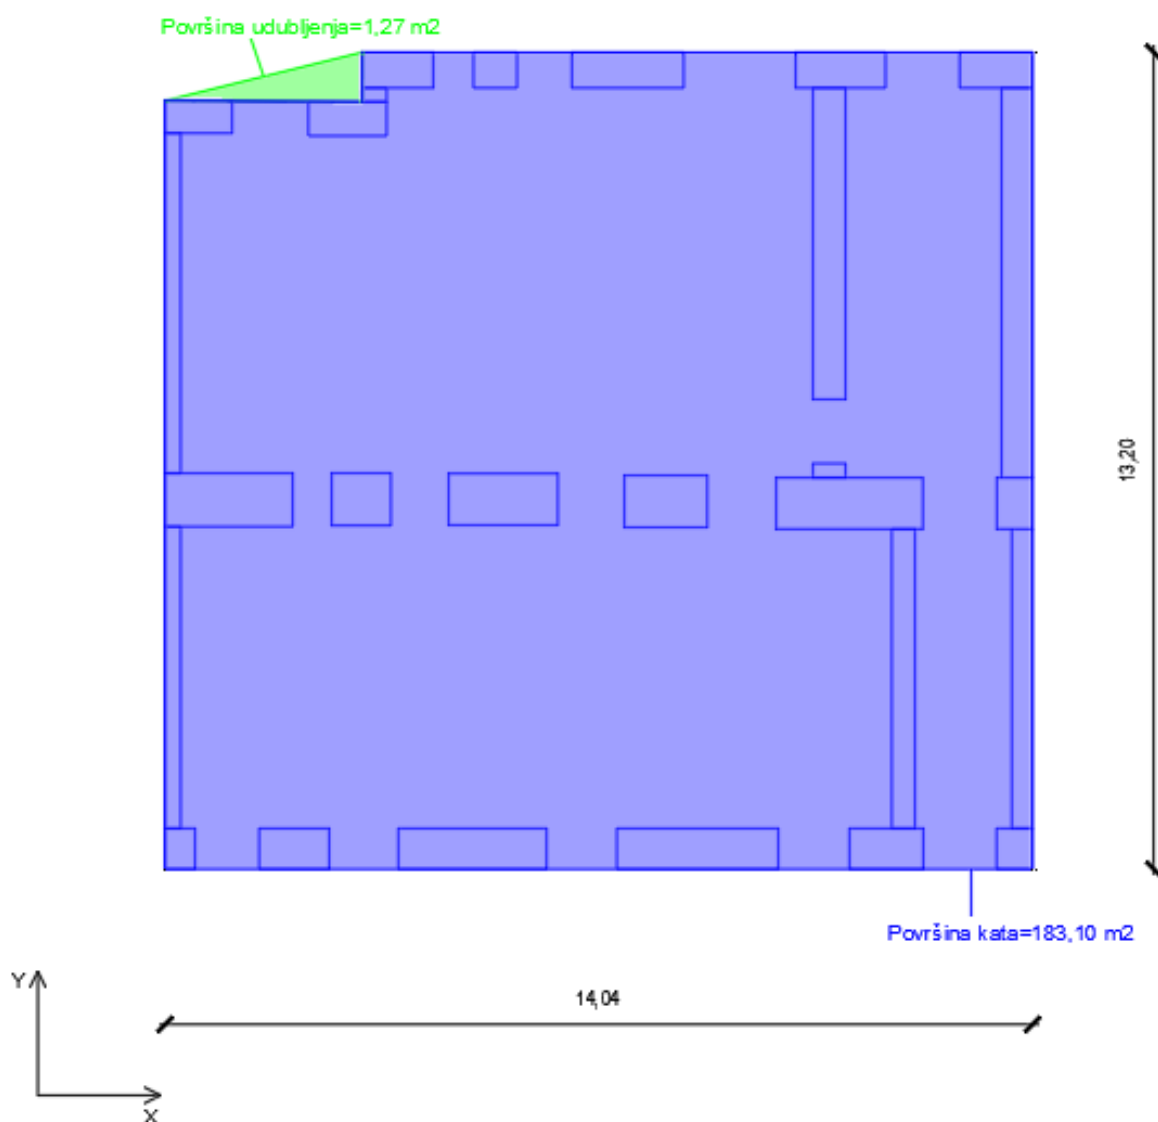
Slika 34: Pravilnost tlocrta zgrade na adresi Đorđićeva ul. 9

Što je tlocrt pravilniji i kompaktniji, to je bolje seizmičko ponašanje zgrade. Prema EN 1998-1 kako bi se tlocrt smatrao pravilnim, oblik bi trebao biti približno pravokutan, a omjer duljine manje i veće stranice ne bi trebao biti manje od minimalne vrijednosti  $\lambda_{\min} = 0,15$ . Na slici 34. vidljivo je da je omjer manje i veće stranice 0,94 što tlocrt čini pravilnim. Nadalje, kompaktnost oblika tlocrta se provjerava omjerom površine udubljenja i kata. Dakle, ako je omjer zelene površine i plave manji od 15%, tlocrtna konfiguracija se smatra kompaktnom. Na slici 35 vidljivo je da je omjer 0,7% što oblik čini kompaktnim (24).

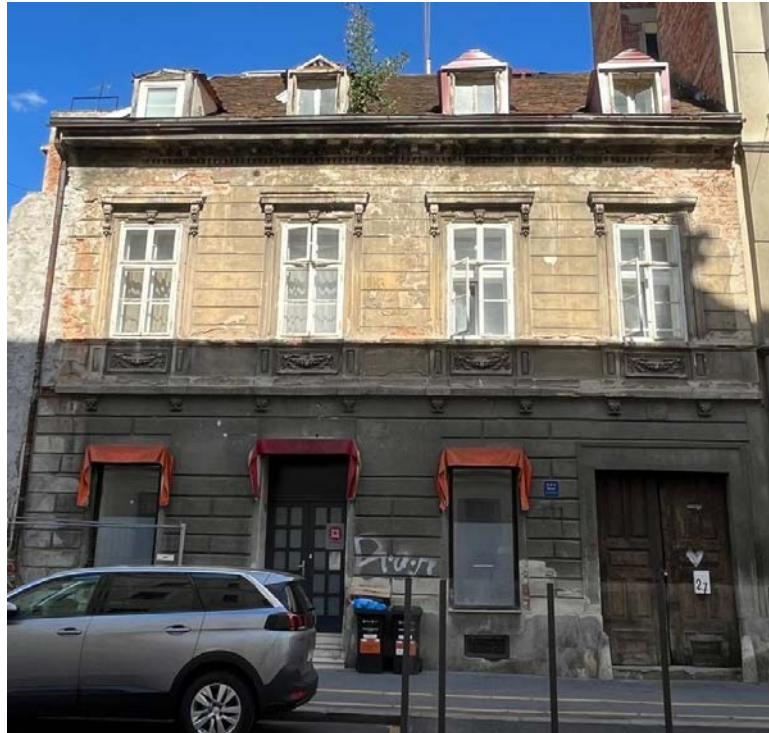
Slika 47: Zgrada unutar bloka, Petrinjska ulica 27

Zgrada u bloku nalazi se na adresi Petrinjska ulica 27. Sagrađena je početkom 20. stoljeća od opeke, drvenih međukatnih konstrukcija i drvenog krovišta. Tlocrtno pravilna zgrada pravokutnog oblika sastoji se od prizemlja i 2 etaže iznad. Pretežno stambene namjene s poslovnim prostorima u prizemlju.

STRUCTURAL RETROFITTING CHARACTERISTICS	
Extent of intervention	Focused      Specific intervention on critical elements
Material preference	Wood      -
MEASURES COULD BE IMPLEMENTED	
Adding beams of the same type as existing ones (wooden beams) <span style="float: right;">▼</span>	
COST	LOW \$
TECHNICAL COMPLEXITY	MEDIUM
SUGGESTED FOR	Overloaded floors/elements

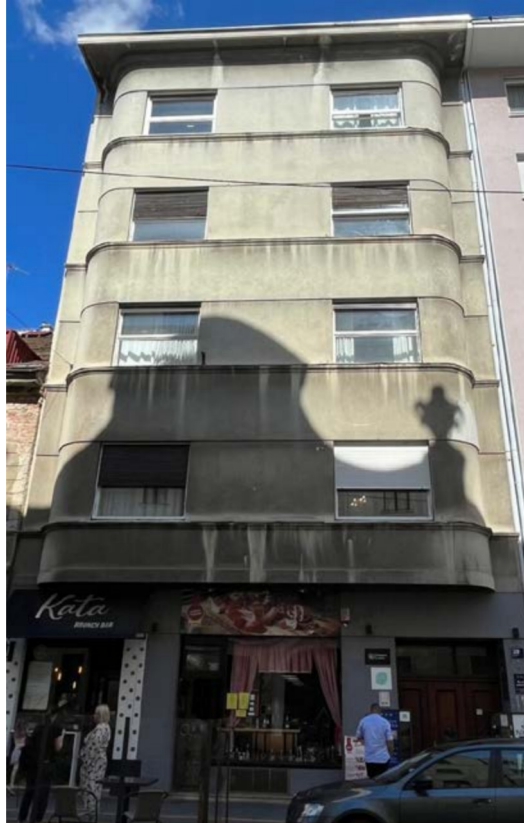
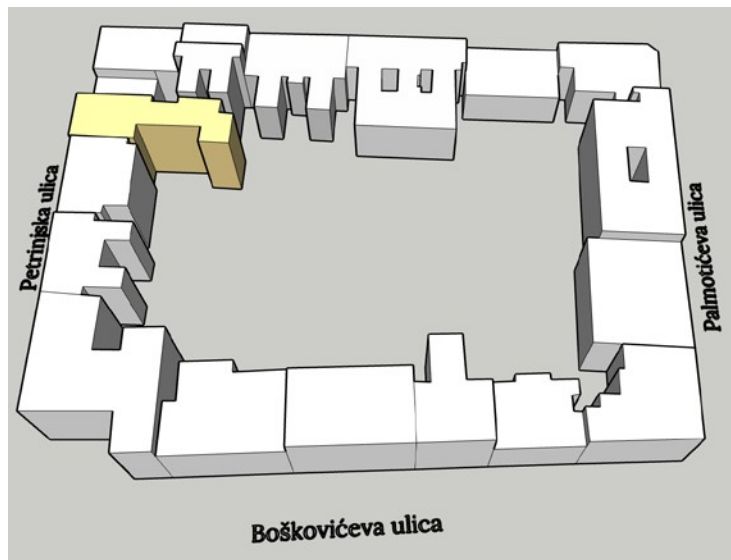
Slika 48: Zgrada unutar bloka, Petrinjska ulica 29

Zgrada na adresi Petrinjska ulica 29 sagrađena je 1931. godine. Sastoji se od prizemlja poslovne namjene i 4 etaže koje su stambene namjene. Materijal za gradnju bio je opeka i drvo za međukatne konstrukcije i krovnište te je nepravilnog tlocrta.

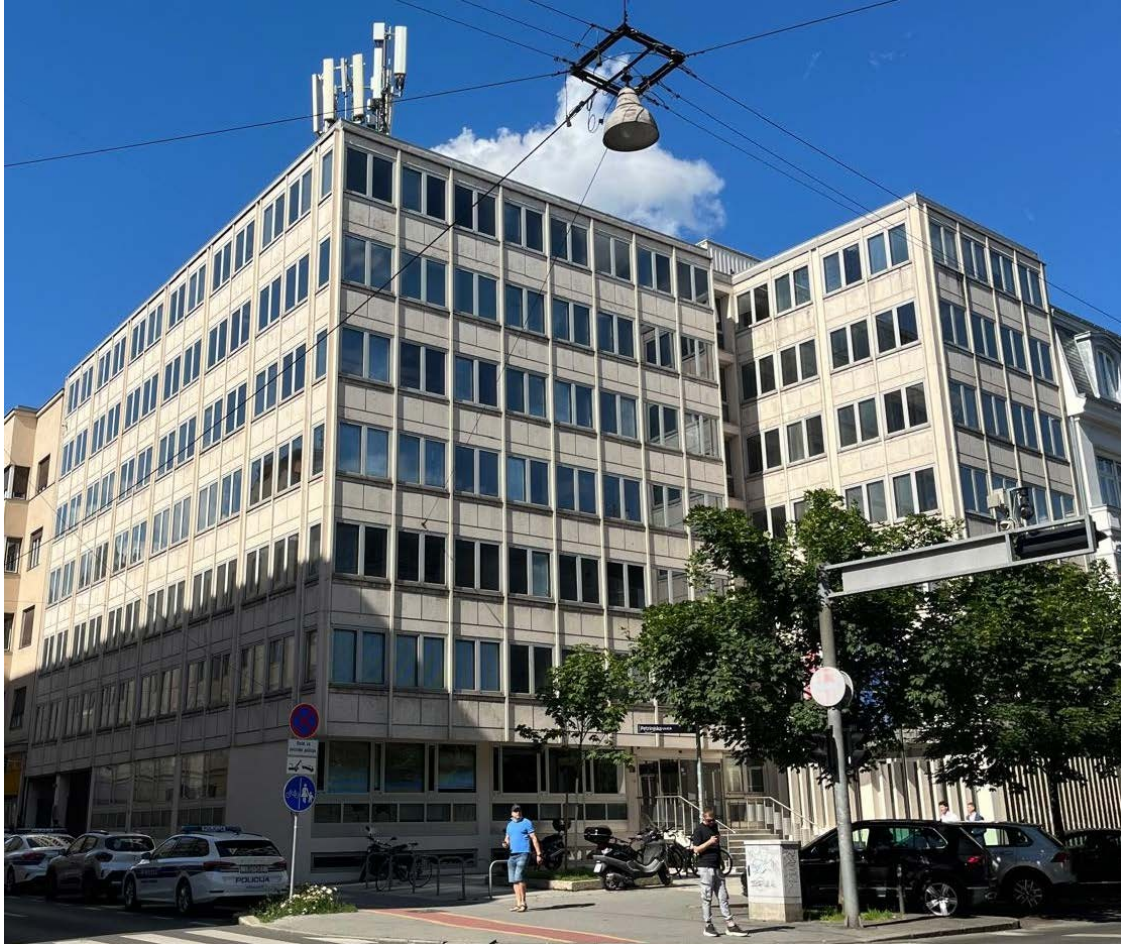
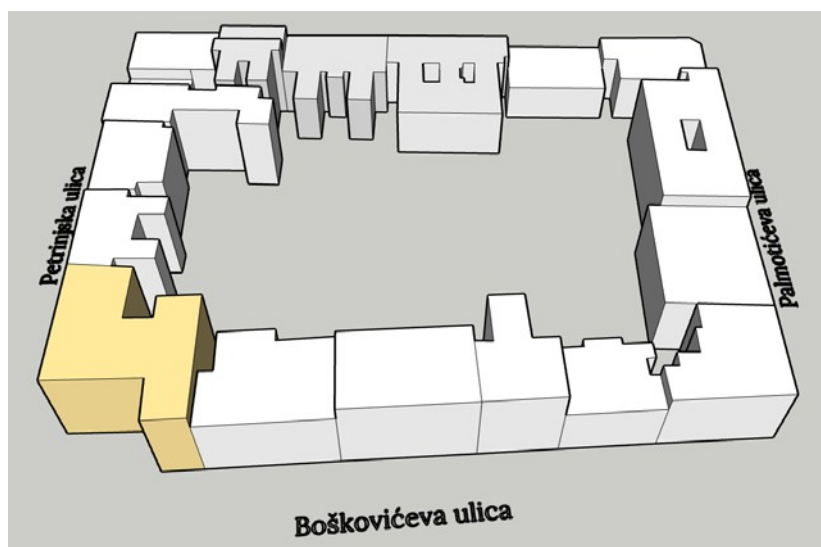
Slika 51: Zgrada unutar bloka, Petrinjska ul. 35/Boškovićeve ul. 5

Na adresi Petrinjska ulica 35/Boškovićeve ulica 5 nalazi se poslovna zgrada sagrađena 1965. godine. Šesterokatnica ima armiranobetonske međukatne konstrukcije te je nepravilnog tlocrta.

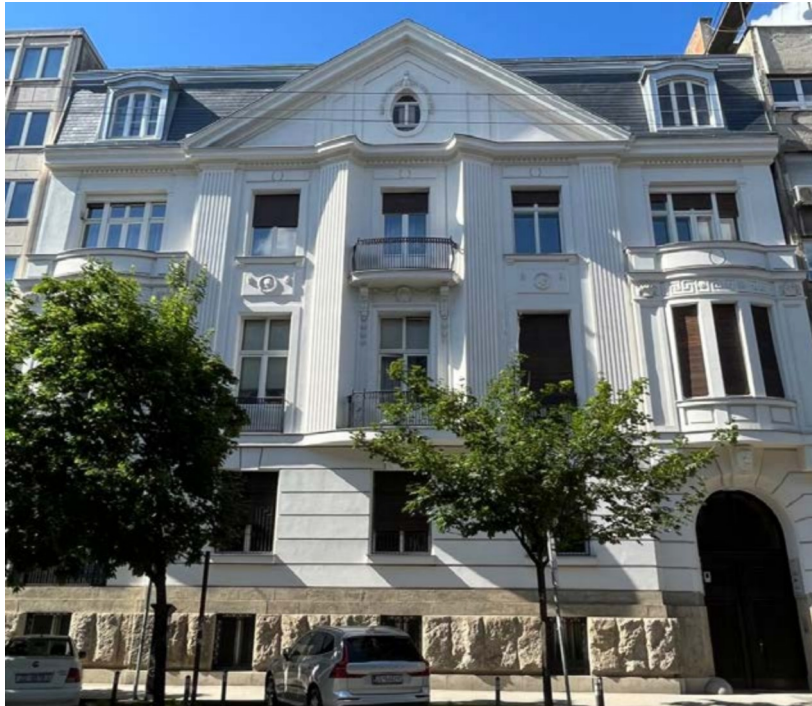
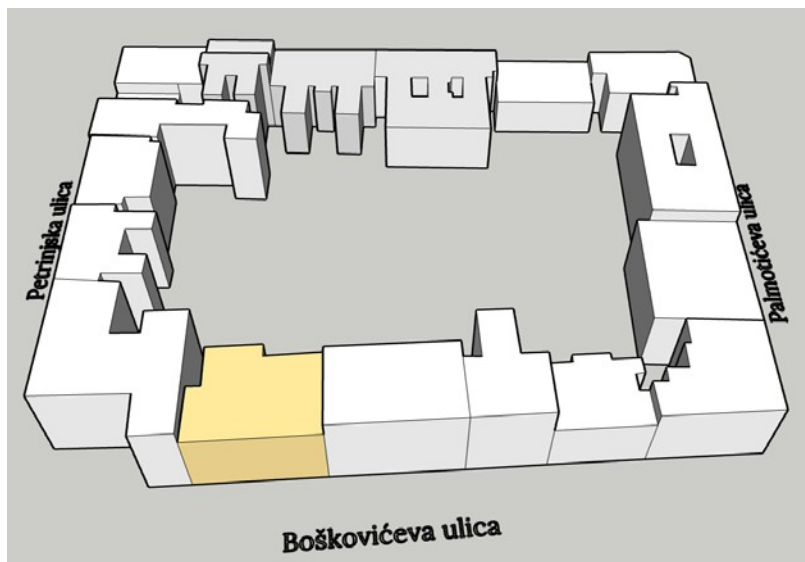
Slika 52: Zgrada unutar bloka, Boškovićeve ul. 7

Zgrada u bloku nalazi se na adresi Boškovićeve ulica 7. Sagrađena je 1914. godine od opeke, drvenih međukatnih konstrukcija i drvenog krovišta. Tlocrtno nepravilna zgrada pravokutnog oblika sastoji se od prizemlja i 3 etaže iznad. Pretežno stambene namjene s poslovnim prostorima u prizemlju.

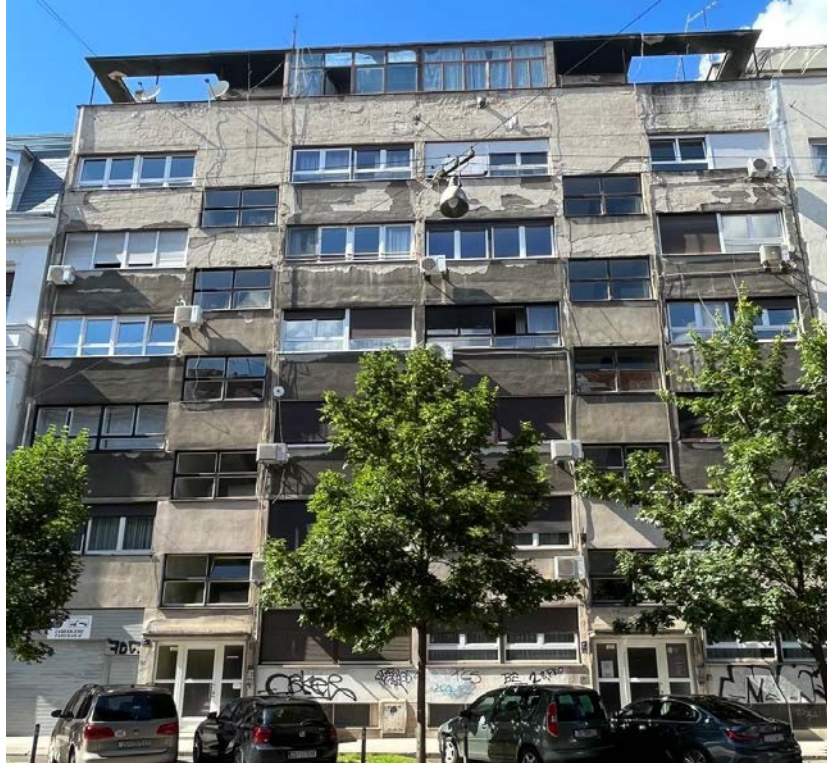
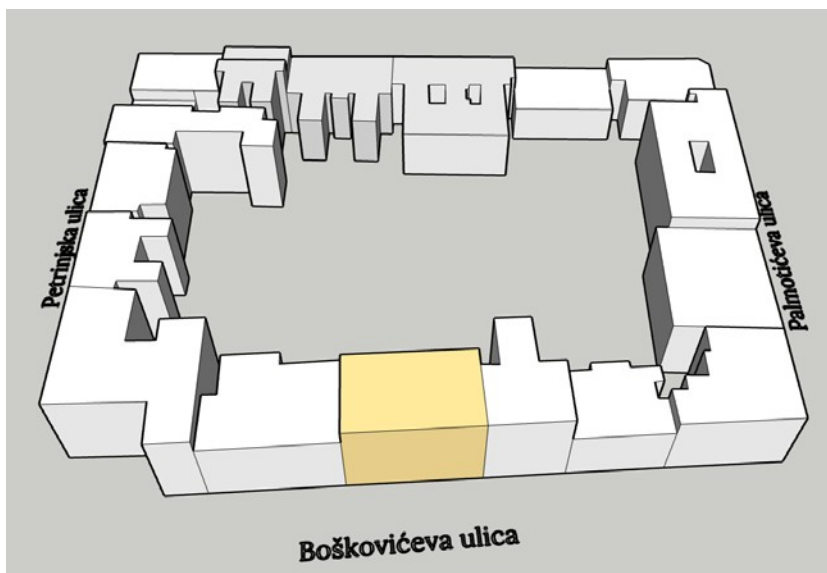
Slika 53: Zgrada unutar bloka, Boškovićeve ul. 7A

Zgrada na adresi Boškovićeve ulica 7A sastoji se od prizemlja i 6 etaže iznad. Sagrađena je polovicom 20. stoljeća te ima ravan krov i armiranobetonske međukatne konstrukcije, a tlocrt joj je pravilan. Zgrada ima stambenu namjenu.

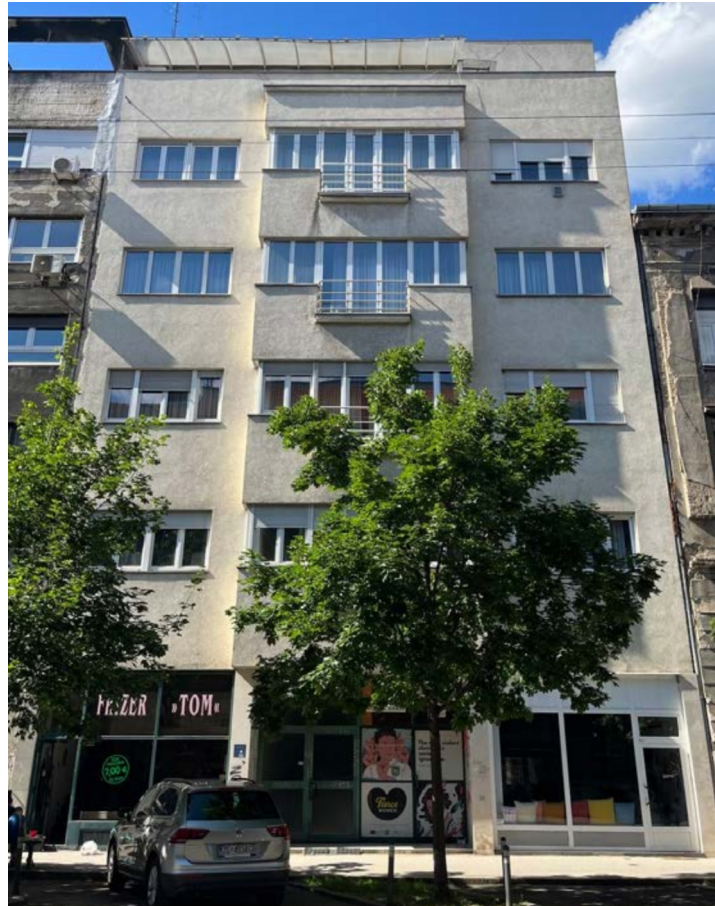
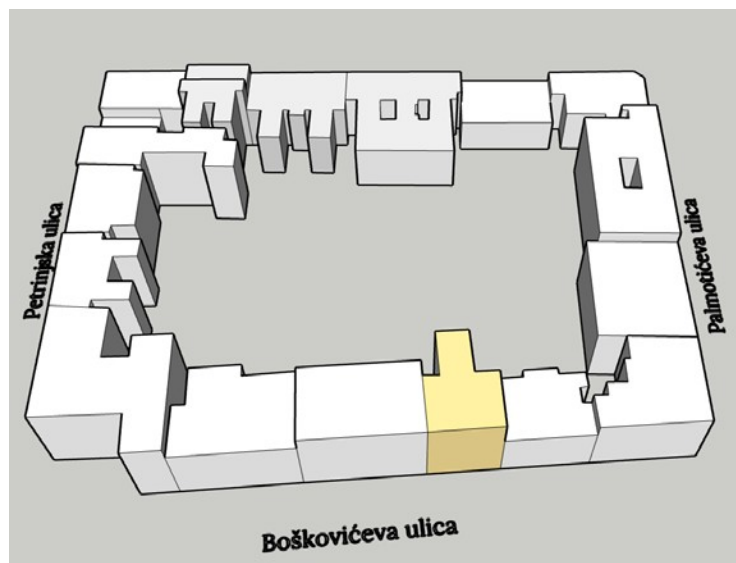
Slika 54: Zgrada unutar bloka, Boškovićeve ul. 7B

Zgrada na adresi Boškovićeve ulica 7B sagrađena je 1937. godine. Sastoji se od prizemlja poslovne namjene i 5 etaže koje su stambene namjene. Materijal za gradnju bio je opeka i drvo za međukatne konstrukcije dok je krov ravan. Tlocrt zgrade je nepravilan, T oblika.

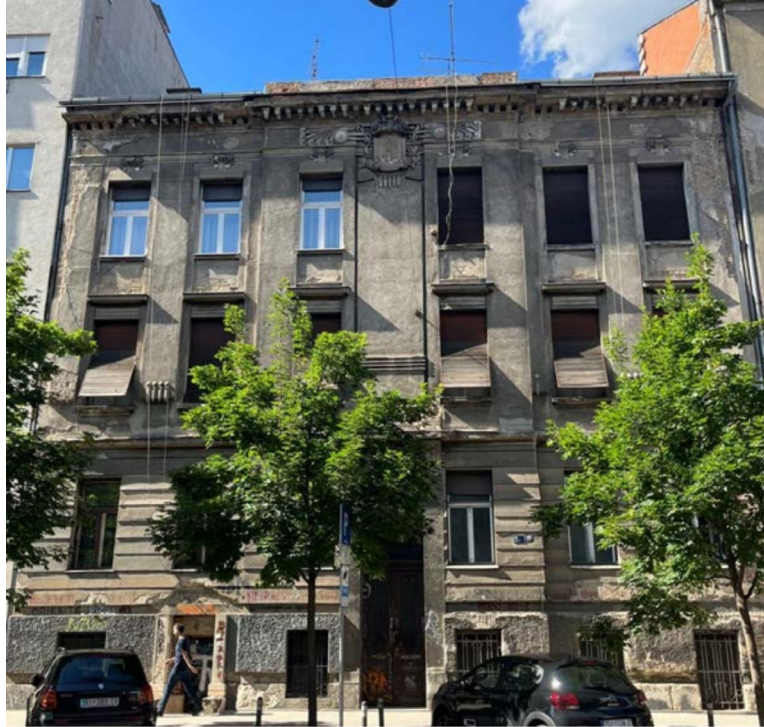
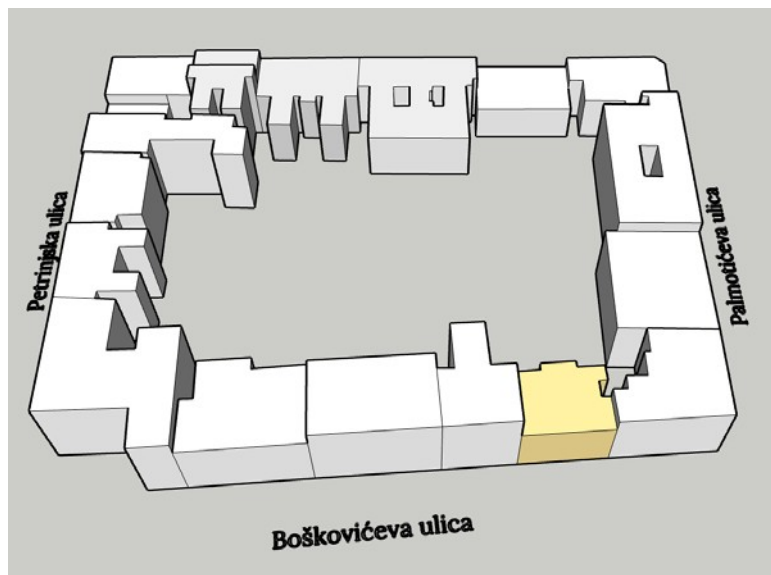
Slika 55: Zgrada unutar bloka, Boškovićeve ul. 9

Na adresi Boškovićeve ulica 9 nalazi se zgrada sagrađena 1931. godine. Sastoji se od visokog prizemlja i 2 kata. Pretežno stambene namjene. Sagrađena je od opeke, drvenih međukatnih konstrukcija te drvenog krovišta nepravilna tlocrta.
