**UTJECAJ POLIURETANSKE PJENE NA PONAŠANJE  
LAGANIH KOMPOZITNIH PANELA U POŽARNIM  
UVJETIMA**

DIPLOMSKI RAD

**THE INFLUENCE OF POLYURETHENE FOAMS ON THE  
BEHAVIOR OF LIGHTWEIGHT COMPOSITE PANELS IN  
FIRE CONDITIONS**

The main objective of this work is to evaluate, through experimental tests, the influence of polyurethane foam (PUR) on the behavior of lightweight composite panels under conditions of high fire temperatures. For this reason, the fire resistance of two specimens of lightweight composite panels consisting of a steel frame and two layers of gypsum fiberboard was tested. One specimen contained PUR foam as a thermal insulation layer, while the other (reference) was blank. During the test, the temperature evolution in the cross-section of the panel was monitored, as well as the parameters to demonstrate the load-bearing capacity, insulation and integrity of the standardized fire resistance test of building components. In addition, a thermogravimetric analysis of the PUR foam used was performed. The results obtained show that the flammability of the polyurethane foam reduces the fire resistance of the panel, but the use of multiple layers of gypsum fiberboard can ensu

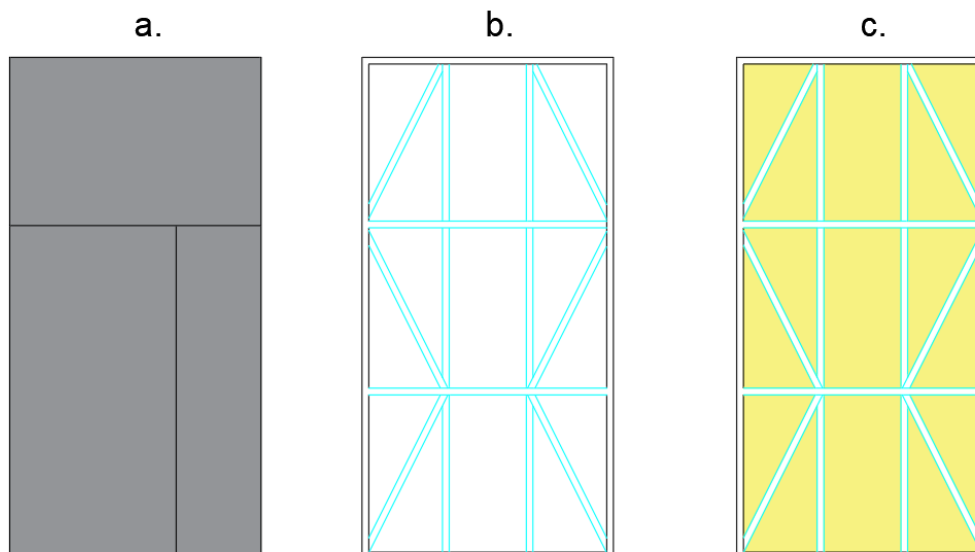
*Slika 1 Slojevi LSF panela*

Na Slici 1 prikazani su slojevi laganokompozitnih panela, počevši od gips-vlaknaste obloge (a), okvira i konstrukcije od tankostijenog čelika (b) do prikaza panela ispunjenog poliuretanskim pjenu u svrhu izolacijskog materijala (c).

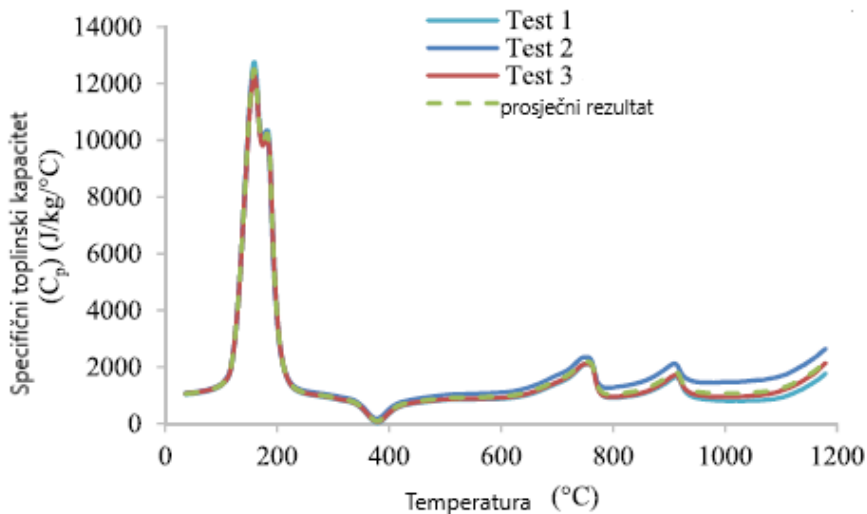
Slika 2 Specifični toplinski kapacitet gipsanih ploča [9]

Najznačajnije svojstvo gips-vlaknastih ploča u vidu njihove požarne otpornosti je specifični toplinski kapacitet. Na Slici 2 prikazan je graf promjene specifičnog toplinskog kapaciteta gips-vlaknastih ploča u uvjetima porasta temperature i konstantnog tlaka. Steau i Mahendran (2021.) [9] u svom radu navode kako su vrijednosti specifičnog toplinskog kapaciteta gipsanih ploča na početku ispitivanja iznosile u prosjeku 1072  $J/kg^{\circ}C$ . Specifični kapacitet je nakon postignute temperature od 116  $^{\circ}C$  porastao za sve ispitivane ploče, a prva endotermna reakcija svoj vrhunac doživjela je na 156  $^{\circ}C$ , 160  $^{\circ}C$ , i na 158  $^{\circ}C$ . Na spomenutim temperaturama, specifični toplinski kapacitet iznosio je u prosjeku 12 185  $J/kg^{\circ}C$ . Ubrzo nakon prve endotermne reakcije slijedi i druga, a nakon čega se specifični toplinski kapacitet smanjuje s porastom temperature. Zadnja reakcija u dekompoziciji gipsanih ploča događa se pri temperaturama višim od 1180  $^{\circ}C$ . [9]

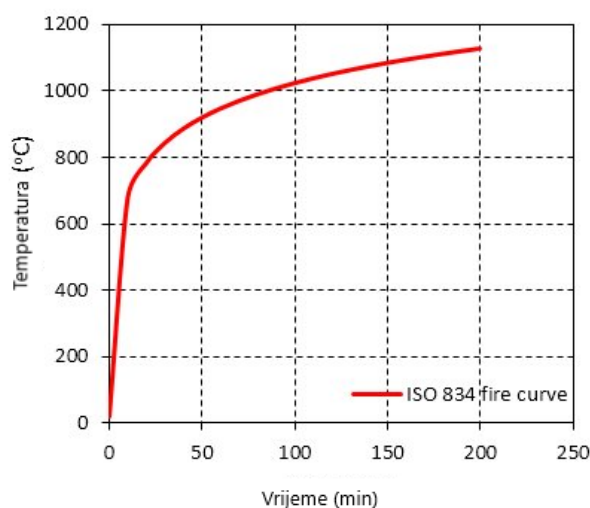
Slika 6 ISO 834 krivulja [22]

Jedna od osnovnih krivulja za dokazivanje požarne otpornosti je tzv. krivulja standardnog požara, odnosno ISO – krivulja (3). Ona predstavlja potpuno razvijeni požar u nekom požarnom odjeljku. Krivulja standardnog požara prikazuje se na grafu temperatura – vrijeme, a određena je izrazom:

$$\theta_g = 20 + 345 \log (8t + 1). \quad (3)$$

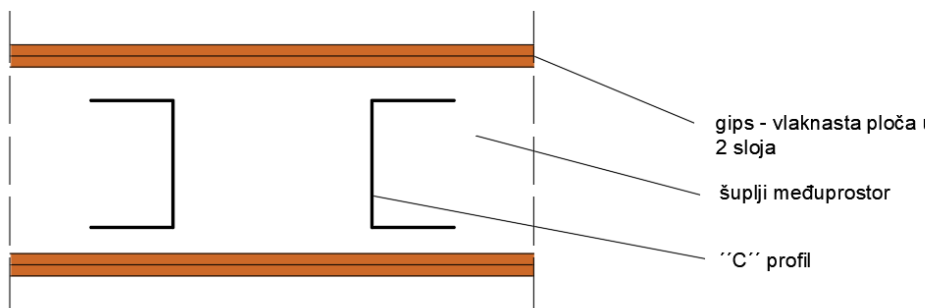
<p>gips - vlaknasta ploča u 2 sloja šuplji međuprostor "C" profil</p>

Tablica 2 Razlike između Panela 1 i Panela 2

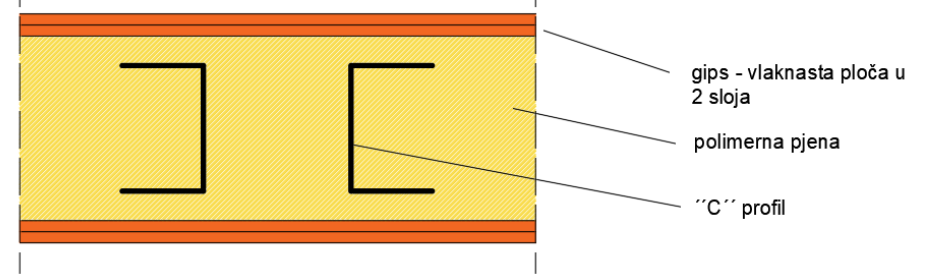
<p>gips - vlaknasta ploča u 2 sloja polimerna pjena "C" profil</p>

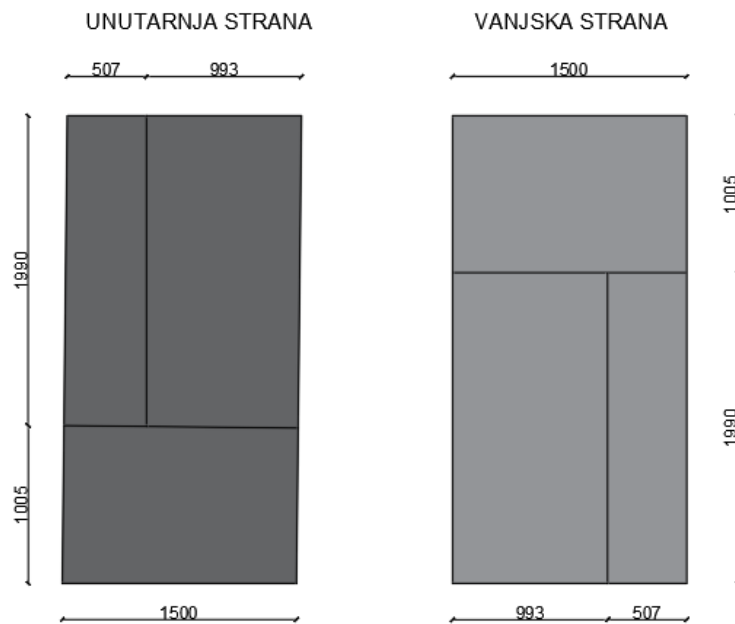
Slika 9 Preklapanje gips-vlaknastih ploča

Na tako pripremljenu nosivu konstrukciju obostrano su postavljene ploče tipa Firepanel A1, debljine 12,5 mm, proizvođača James Hardie (Fermacell) [28], u dva sloja. Slojevi su izrađeni od ploča maksimalnih dimenzija 1250x2000 mm. Vanjski sloj ploča je ugrađen na način da sadrži horizontalne i vertikalne spojeve (Slika 6). Ploče su postavljene na način da je izbjegnuto preklapanje spojeva ploča između slojeva. Unutarnja strana panela izložena je požarnom opterećenju proizvedenom u peći, dok je vanjska strana neizložena.

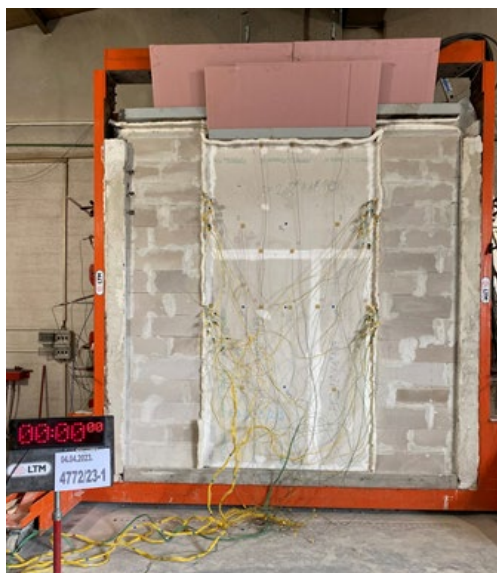
Slika 13 Požarna peć s ugrađenim ispitnim uzorkom i termočlancima na neizloženoj strani

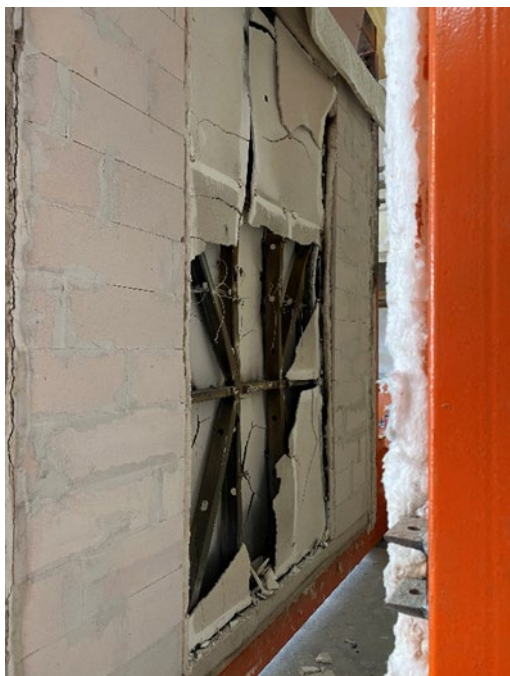
Na Slikama 13-15 prikazan je izgled Panela 1 i njegovih dijelova nakon ispitivanja i uklanjanja iz požarne peći. Općenito najoštećenijim dijelom konstrukcije možemo smatrati sredinu uzorka. Na strani izloženoj požaru preklap između spojenih ploča nalazio se na donjoj trećini visine. Napredovanjem požarnog opterećenja, mjesto preklopa bilo je prvo mjesto popuštanja te prolaska topline prema drugoj ploči. Zahvaljujući najvećoj koncentraciji energije upravo na tom mjestu, srednja trećina uzorka je pretrpjela najveću štetu.

*Slika 17 Panel 1 neposredno nakon ispitivanja*

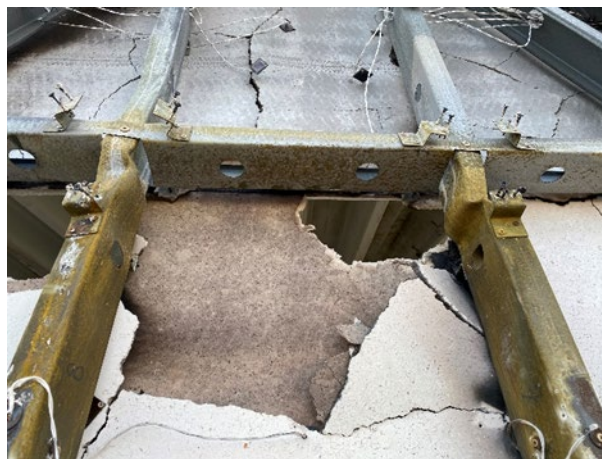
Osim popucalih gips-vlaknastih ploča, vidljiva su oštećenja i na čeličnoj konstrukciji, odnosno na čvorovima konstrukcije. Najoštećeniji elementi su vertikalni stupovi u sredini uzorka koji su osim požarnog opterećenja na sebe preuzeli i vertikalno opterećenje od 22,5 kN te srednji spojevi vertikalnih elemenata s horizontalnim – čvorovi 6,7,10,11, prema pozicijama na Slici 5. Poznato je da čelik omekšava na povišenim temperaturama te svojim omekšavanjem gubi čvrstoću, osobito na temperaturama višim od 600 °C, gdje je granica popuštanja čelika smanjena za 50%. Zbog dostizanja takvih temperatura u ovom ispitivanju, dolazi i do izvijanja i deformacija. [29]

*Slika 18 Čvorovi 6 i 7 nakon ispitivanja*

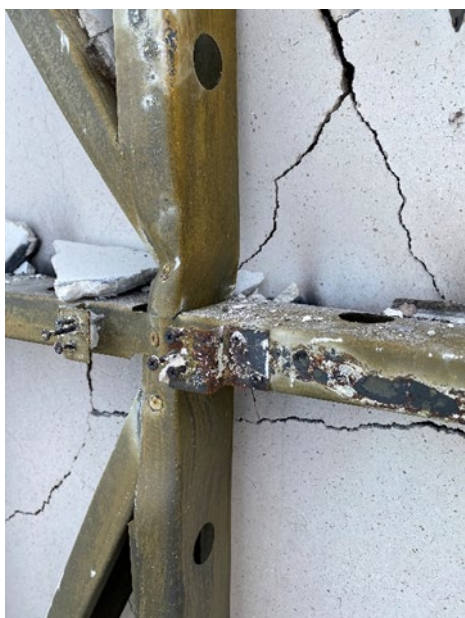
*Slika 19 Čvor 10 nakon ispitivanja*

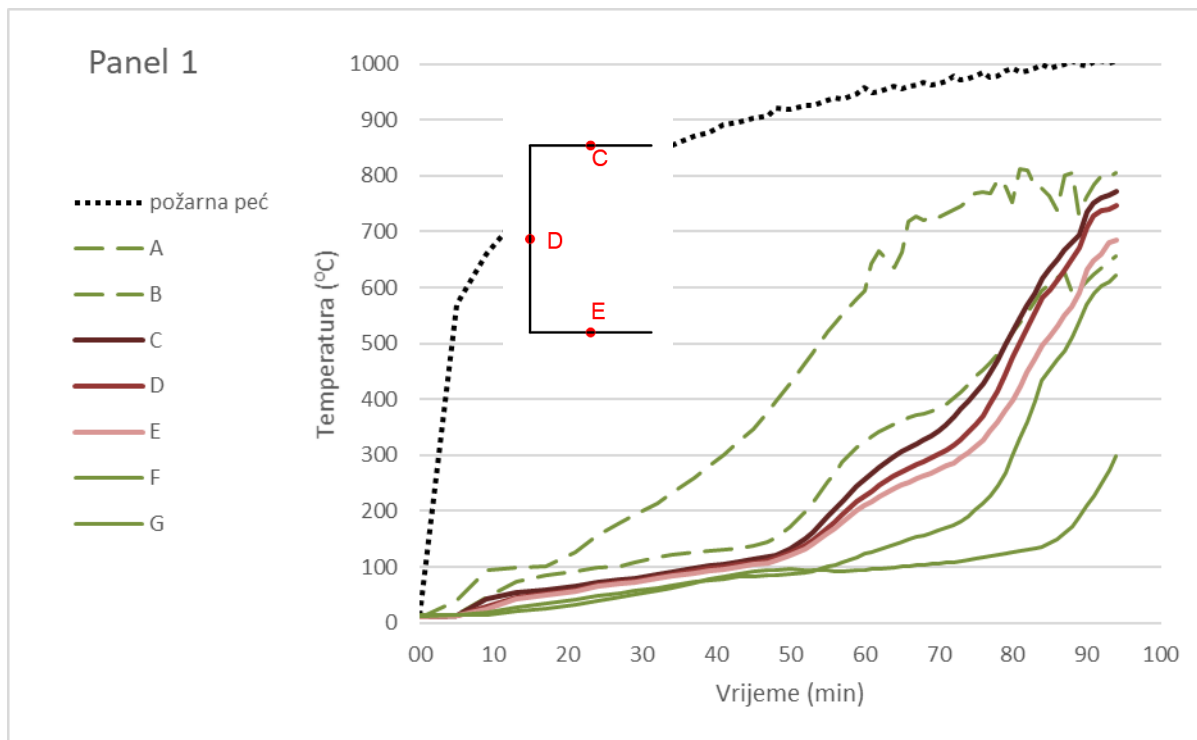
Slika 22 Panel 1 – temperature kroz sve pozicije

Slika 22 prikazuje temperature na termočlancima u svim pozicijama koje su postavljene na Panelu 1. Krivulja na pojedinoj poziciji predstavlja srednju vrijednost temperature. To je graf ovisnosti temperature o vremenu koji za usporedbu sadrži i temperature postignute u peći, koje simuliraju standardnu požarnu krivulju. Zelene pune i crtkane linije predstavljaju pozicije na gips-vlaknastim pločama ispitivanog uzorka, dok crvene linije, prema gradaciji intenziteta boje pokazuju temperature na čeličnom C profilu. Takav profil sastoji se od hrpta i dvaju pojasnica, prikazano unutar grafa.

Budući da je čelik dobar vodič topline, razlike u temperaturama na pojasnicama i hrptu istog profila relativno su male, ali svejedno možemo govoriti o višoj temperaturi na poziciji C, koja predstavlja vruću pojasnicu, pozicija E hladnu, a pozicija D, odnosno hrbat profila je veza između njih.

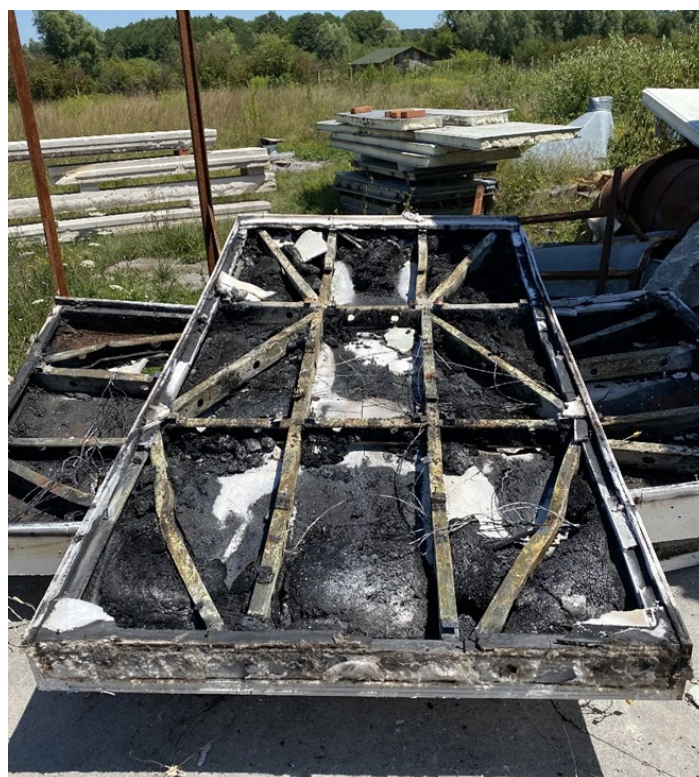
Slika 288 Izgled Panela 2 nakon ispitivanja

Slike 28-30 prikazuju i vizualno vidljivu degradaciju Panela 2 nakon ispitivanja. Gips-vlaknaste ploče su popucale i razlomile se na sitne komade, PUR pjena je izgubila velik postotak svoje mase, a ostatak mase zapravo čini čađa – nusprodukt gorenja. Čelična konstrukcija je također pretrpjela deformacije, a najviše dijelovi bočnih ukruta i čvorova vertikalnih stupova u spoju s ukrutama. Teško je govoriti od najoštećenijem dijelu panela, prema njegovu izgledu i boji jer je po cijeloj površini prisutan ostatak izgorjene PUR pjene, odnosno crna čađa.

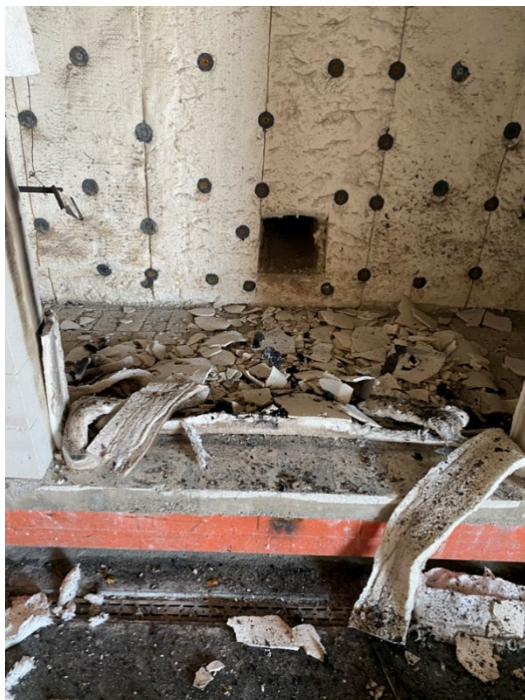
*Slika 29 Detalj popucalih ploča nakon ispitivanja*

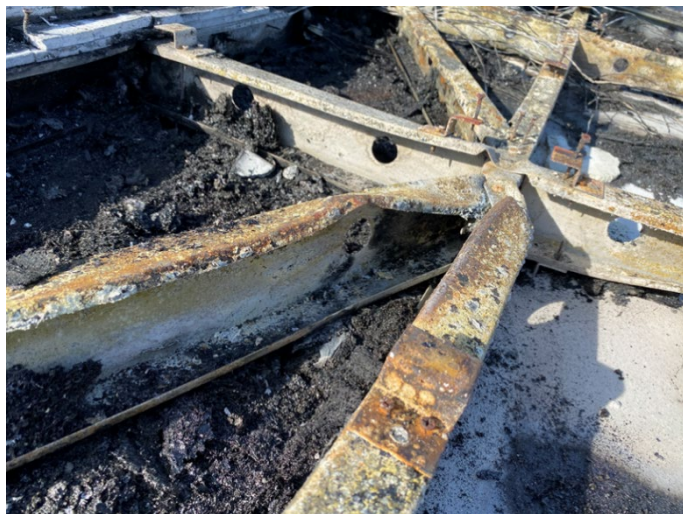
*Slika 30 Detalj ostatka PUR-a*

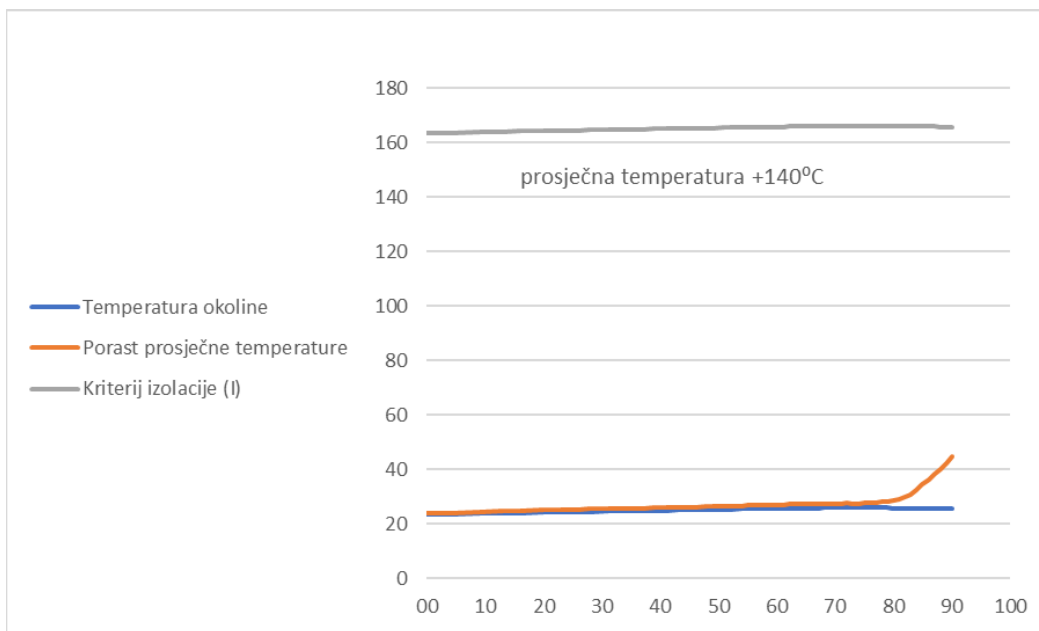
Slika 31 Prikaz razvoja temperature na neizloženoj strani Panela 2

Graf na Slici 31 prikazuje porast prosječne temperature na neizloženoj strani u usporedbi s temperaturom okoline. Kriterij otkaza za ispitivanje izolacije, kod porasta prosječne temperature iznosi  $\Delta T=140$  K. U slučaju Panela 2 postignute temperature su znatno manje, što panel čini sigurnim po pitanju izolacije, odnosno kriterij je zadovoljen. Drugi aspekt kriterija izolacije je

Rezultati sa Slika 31 i 32 pokazuju da prema kriteriju izolacije (I), ispitani Panel 2 može zadovoljiti uvjet od 90 minuta otpornosti na požar, odnosno da se može klasificirati kao I 90.

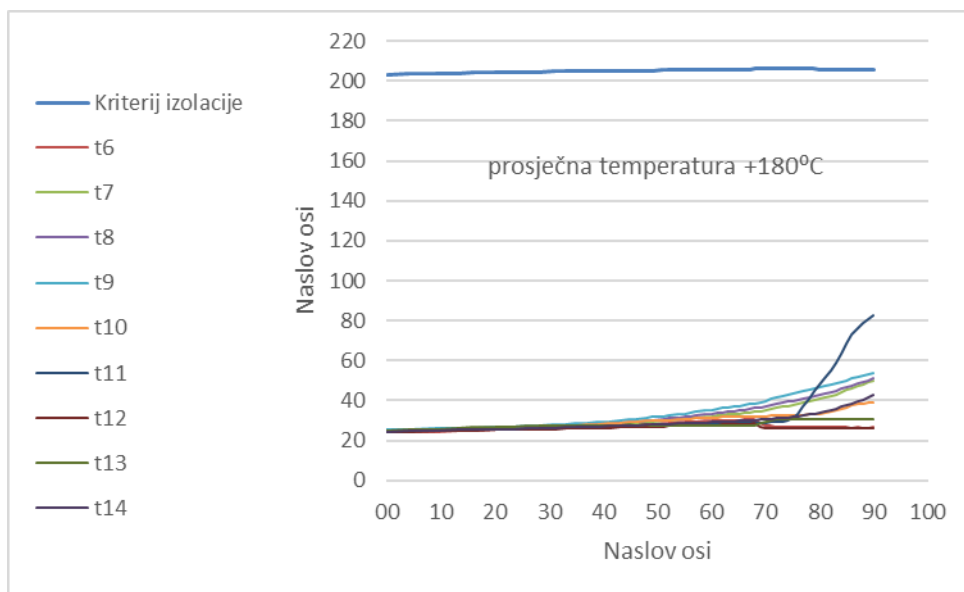
Slika 32 Prikaz razvoja temperature na izloženoj strani Panela 2

porast temperature na izloženoj strani uzorka, koji ne smije biti viši od 180 K. Kriterij je također zadovoljen, a prikazan je na Slici 32.

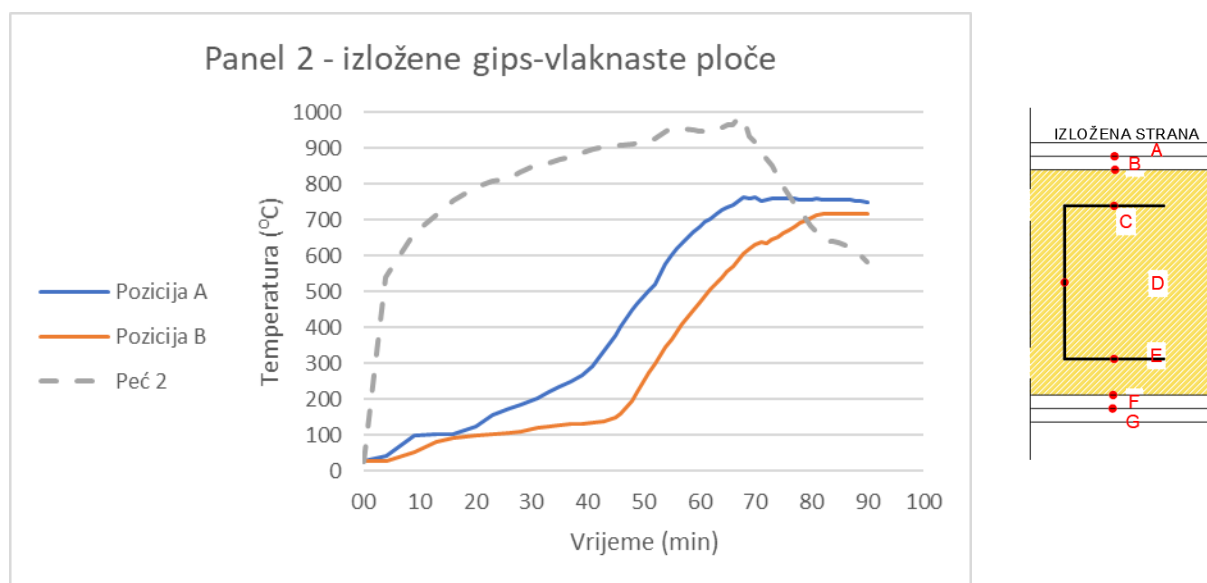
Slika 344 Prikaz temperatura kroz ploče na izloženoj strani elementa

Razvoj temperatura prikazan na Slici 34 pokazuje ponašanje tipično za gips-vlaknaste ploče. Oko 15. minute ispitivanja, ploče na pozicijama A i B počinju se temperaturno razdvajati. Termočlanak na poziciji A pokazuje veće vrijednosti temperature, jer je na manjoj udaljenosti od požara. Usprkos bržem rastu temperature na poziciji A, gips-vlaknasta ploča s termočlankom na poziciji B uspijeva održati plato od približno 140 °C do 45. minute. Nakon isparavanja vode iz ploča, dolazi do porasta temperature te ona na kraju ispitivanja doseže približno 700 °C kod obje ploče.

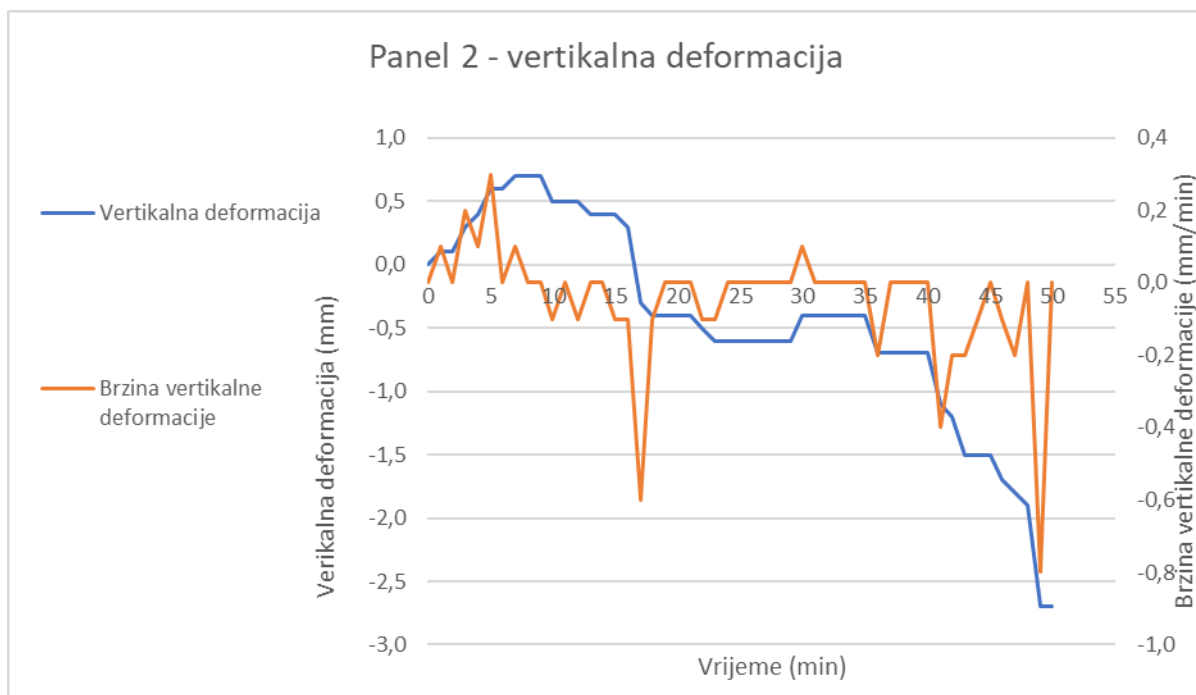
Slika 37 Prikaz vertikalne deformacije u vremenu

Prema prikazu deformacija na Slici 37 vidimo da se uzorak, Panel 2 deformirao u kontinuitetu u smjeru primijenjenog opterećenja, osim između 5. i 15. minute u kojoj je prikazano širenje elementa, uzrokovano termalnim širenjem čeličnih profila. Brzina nastajanja vertikalnih deformacija počela je naglo rasti neposredno prije 50. minute, a tada je dostignuta i maksimalna deformacija od -2,7 milimetara te je ispitivanje prekinuto. Budući da je ispitivanje za doseganje kriterija nosivosti prekinuto oko 50. minute, Panel 2 se prema kriteriju R može klasificirati kao R45, odnosno element koji zadržava svojstva nosivosti u razdoblju od minimalno 45 minuta.

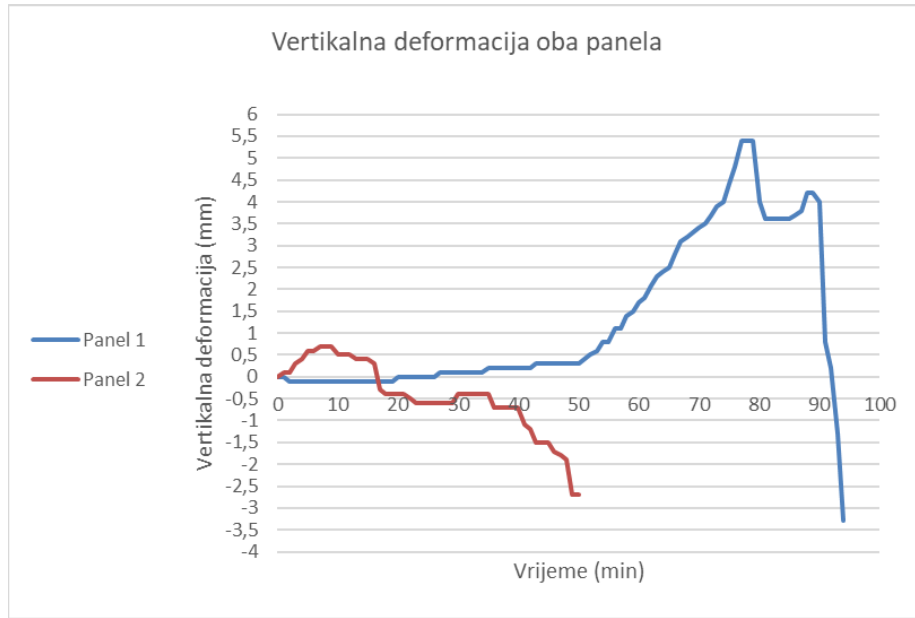
Slika 40 Vertikalna deformacija usporedba

Na Slikama 40 i 41 prikazani su usporedno rezultati vertikalnih deformacija Panela 1 i Panela 2 te usporedba brzina tih istih deformacija. Podaci za Panel 1 prikazani su plavom, a za Panel 2 crvenom bojom.

Uspoređujući ponašanja oba panela mogu se uočiti određene sličnosti, iako je ispitivanje Panela 2 trajalo gotovo upola kraće. Krivulje deformacija kod oba panela pokazuju trend početnog rasta, a pad je karakterističan za duže vrijeme opterećenja. Preciznije, oba panela se najprije deformiraju pozitivnom deformacijom, izdužuju se zbog izloženosti visokim temperaturama, a nakon određenog vremena i procesa koji pridonose degradaciji panela, deformacije postaju negativne i uzorak se skraćuje. Naglu promjenu dimenzija uzorka pokazuju krivulje brzine deformacije, koje uz vertikalno skraćivanje također kriterij za određivanje požarne otpornosti. Tako je ispitivanje Panela 2 prekinuto već u 50. minuti zbog naglog porasta brzine deformacije, kakav se kod Panela 1 događa tek između približno 80. i 90. minute. Panel 2 (s PUR ispunom) tako je postigao svoju maksimalnu deformaciju od -2,7 mm za 50-ak minuta, dok je za tu istu deformaciju Panelu 1 (bez ispune) trebalo nešto iznad 90 minuta.
