**UTJECAJ POLIURETANSKE PJENE NA PONAŠANJE
LAGANIH KOMPOZITNIH PANELA U POŽARNIM
UVJETIMA**

DIPLOMSKI RAD

**THE INFLUENCE OF POLYURETHENE FOAMS ON THE
BEHAVIOR OF LIGHTWEIGHT COMPOSITE PANELS IN
FIRE CONDITIONS**

The main objective of this work is to evaluate, through experimental tests, the influence of polyurethane foam (PUR) on the behavior of lightweight composite panels under conditions of high fire temperatures. For this reason, the fire resistance of two specimens of lightweight composite panels consisting of a steel frame and two layers of gypsum fiberboard was tested. One specimen contained PUR foam as a thermal insulation layer, while the other (reference) was blank. During the test, the temperature evolution in the cross-section of the panel was monitored, as well as the parameters to demonstrate the load-bearing capacity, insulation and integrity of the standardized fire resistance test of building components. In addition, a thermogravimetric analysis of the PUR foam used was performed. The results obtained show that the flammability of the polyurethane foam reduces the fire resistance of the panel, but the use of multiple layers of gypsum fiberboard can ensure the r

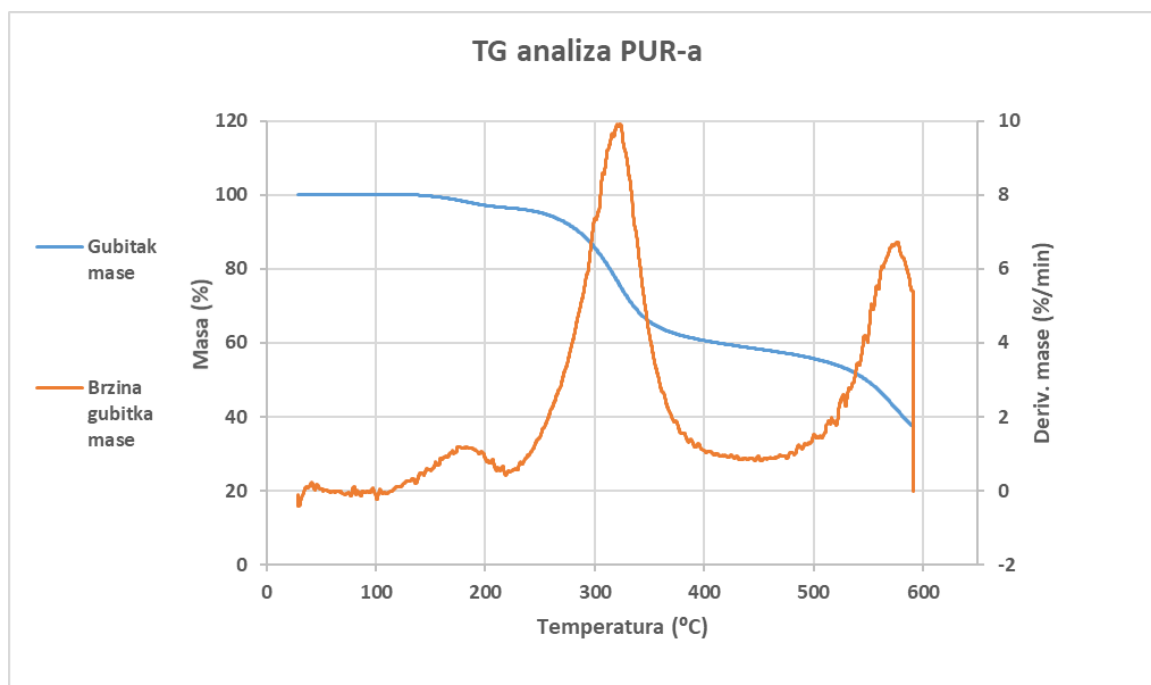
Slika 16 prikazuje gubitak mase PUR-a pri termogravimetrijskoj analizi, prikazan plavom krivuljom, a narančasta krivulja je diferencijalni prikaz gubitka mase, odnosno brzina gubitka mase. [26][25]

Slika 16 Termogram PUR-a

Krivulja prikazuje karakterističan izgled za ispitivanje provedeno u atmosferi koja sadrži kisik, već primijećen kod autora Mikulčić i dr. (2019.) [25]. Vidljiva su dva vrhunca koji predstavljaju dvije faze gorenja poliuretana. Te faze su raspad poliuretana na hlapljive tvari i talog te naknadni raspad tog taloga na još hlapljivih plinova i čađu. Dvije faze se u ovom slučaju odvijaju pri temperaturama od približno 325 °C i 580 °C.

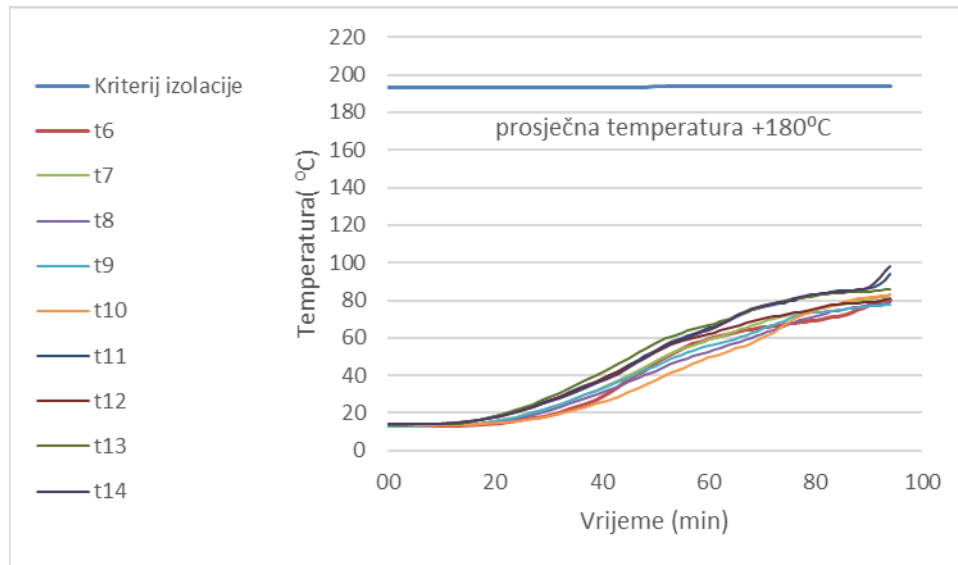
Slika 21 Prikaz razvoja temperature na izloženoj strani elementa

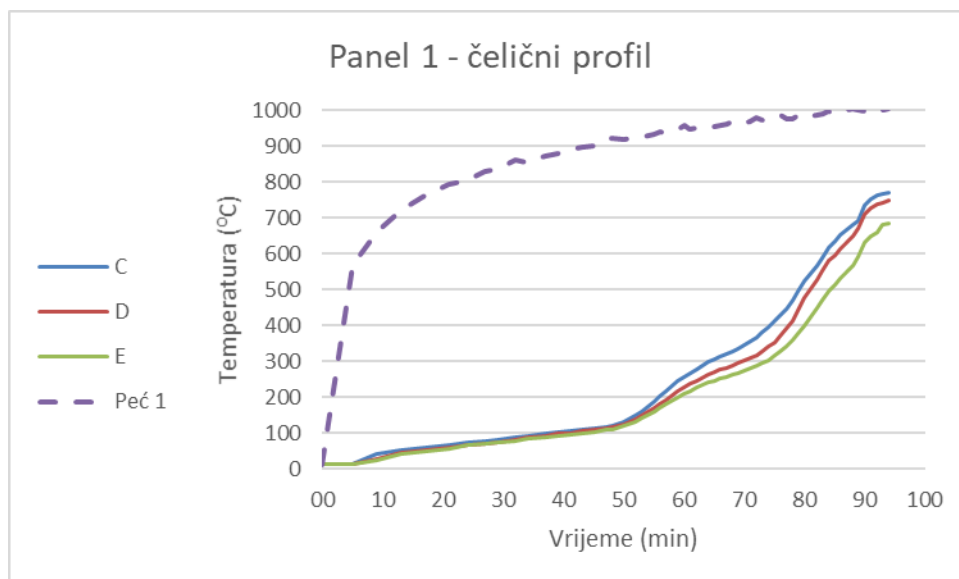
Slika 24 prikazuje razvoj topline kroz čelični C profil, u usporedbi s temperaturom postignutom u peći. Do znatnijeg porasta temperature dolazi nakon 50. minute, nakon spomenutog pucanja prve gips-vlaknaste ploče, nakon čega temperatura postiže vrijednosti više od 100 °C i u čeličnom profilu. Razvoj temperature u čeličnom profilu sličan je razvoju na poziciji B u gips-vlaknastoj ploči. Pozicije C, D i E nalaze se na čeličnom profilu, na jednakim razmacima.. Svojstva toplinske vodljivosti čelika omogućavaju širenje topline po cijelom profilu, u relativno sličnim vremenskim razmacima i vrijednostima temperature. Na dijagramu je vidljivo da su razlike u temperaturama između točaka, odnosno pozicija C (685 °C) i E (750 °C), na samom kraju ispitivanja u intervalu do 100 °C

Slika 24 Prikaz temperatura kroz čelični profil
