Tračnička infrastruktura u potresom pogođenim područjima

Lakušić, Stjepan; Haladin, Ivo; Vranešić, Katarina

Source / Izvornik: **Građevinar, 2020, 72, 905 - 922**

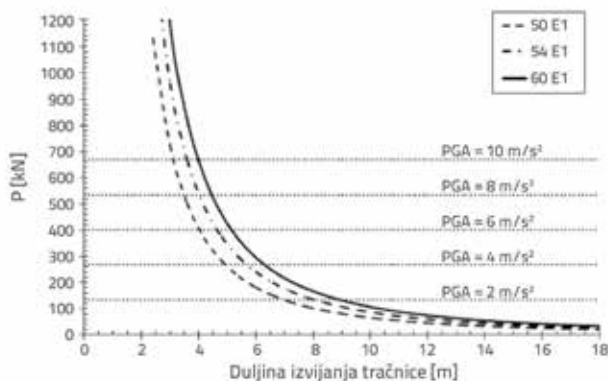
Slika 4. Kritične sile u tračnici s obzirom na duljinu izvijanja za različite vrijednosti PGA i različite tipove tračnica [2]

Na slici 4. prikazan je odnos kritičnih sila tračnice s obzirom na različite duljine izvijanja te za različite tipove tračnice (50 E1, 54 E1, 60 E1). Očito je da će, ako je duljina izvijanja manja od 3 m, aksijalne sile uzrokovane seizmičkom aktivnošću biti manje od kritičnih sila, čak i kod vršnog ubrzanja tla (eng. *Peak Ground Acceleration* – PGA) od 10 m/s² (1000 gal) te se izvijanje neće dogoditi. Ova vrijednost duljine izvijanja prisutna je kod kolosiječnih konstrukcija s dobro pritegnutim pričvršnim priborom te velikim bočnim otporom. Također, duljina izvijanja može se ograničiti razmakom između pragova. Ako je duljina izvijanja veća od 9 m, izvijanje tračnica dogodit će se čak i kod vrijednosti vršne akceleracije od 2 m/s². Ovo je slučaj kod kolosijeka sa slabim pričvršnim priborom te malom vrijednosti bočnog otpora. Za tračnice kojima je duljina izvijanja između 3 i 9 m, duljina izvijanja ovisi o tipu tračnice te o vrijednosti vršne akceleracije.

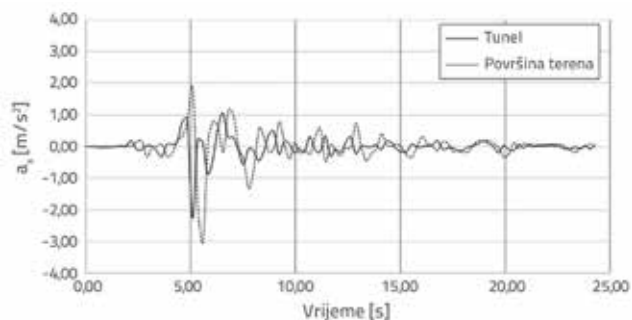
Slika 5. Horizontalne akceleracije na površini terena te na kruni tunela [17]

Analizom utjecaja akceleracije tla na tunele, koja je provedena u radu [16], ustanovljeno je da se velika oštećenja na tunelu događaju iznimno rijetko, u ekstremnim uvjetima te da nikakva oštećenja neće biti zabilježena kada je akceleracija tla manja od 1,86 m/s² i/ili brzina manja od 0,2 m/s. Neznatna do umjerena oštećenja događaju se kod akceleracije do 4,9 m/s² te brzine od 0,9 m/s. Umjerena do teška oštećenja zamijećena su kod akceleracije veće od 4,9 m/s². Singh M. i dr. [17] analizirali su utjecaj potresa jačine 6.8 stupnjeva po Richterovoj ljestvici i akceleracije tla 3,53 m/s² na tunel metroa promjera 6.26 m koji se nalazi na dubini od 16,87 m. Ustanovljeno je da su inducirane vrijednosti akceleracije na površini tla veće od akceleracija zabilježenih u tunelu (slika 5.) iz čega proizlazi da su tuneli znatno sigurniji nego građevine koje se nalaze na površini terena [17, 18].

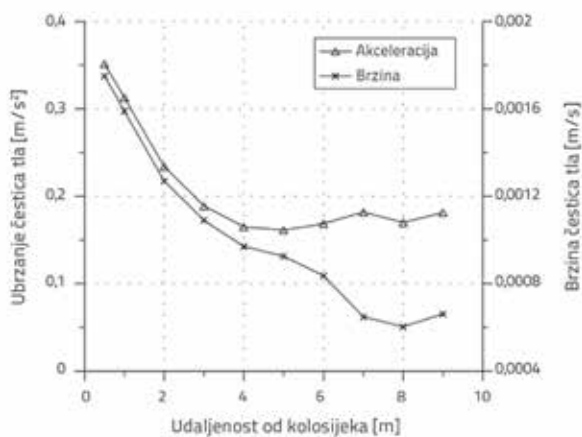
Slika 9. Smanjenje vibracija s povećavanjem udaljenosti od kolosijeka [25]

Prijenosom vibracija od izvora kroz okolno tlo do prijarnika (temelja građevine) javlja se određeni gubitak energije vibracija, pri čemu se prolaskom vibracija kroz pragove njihova vrijednost smanjuje na 90 % početne vrijednosti. Međutim, kada se valovi šire kroz tlo, njihovo je slabljenje znatno sporije, a povećava se s udaljenošću, pri čemu vibracije na prijarniku mogu biti manje za 2 do 15 dB [24, 25]. Na slici 9. prikazano je smanjenje vibracija s povećavanjem udaljenosti.
