Hidroelektrana Peruća i trendovi protoka i otjecanja rijeke Cetine

Undergraduate thesis / Završni rad

HIDROELEKTRANA PERUĆA I TRENDVI PROTOKA I OTJECANJA RIJEKE CETINE

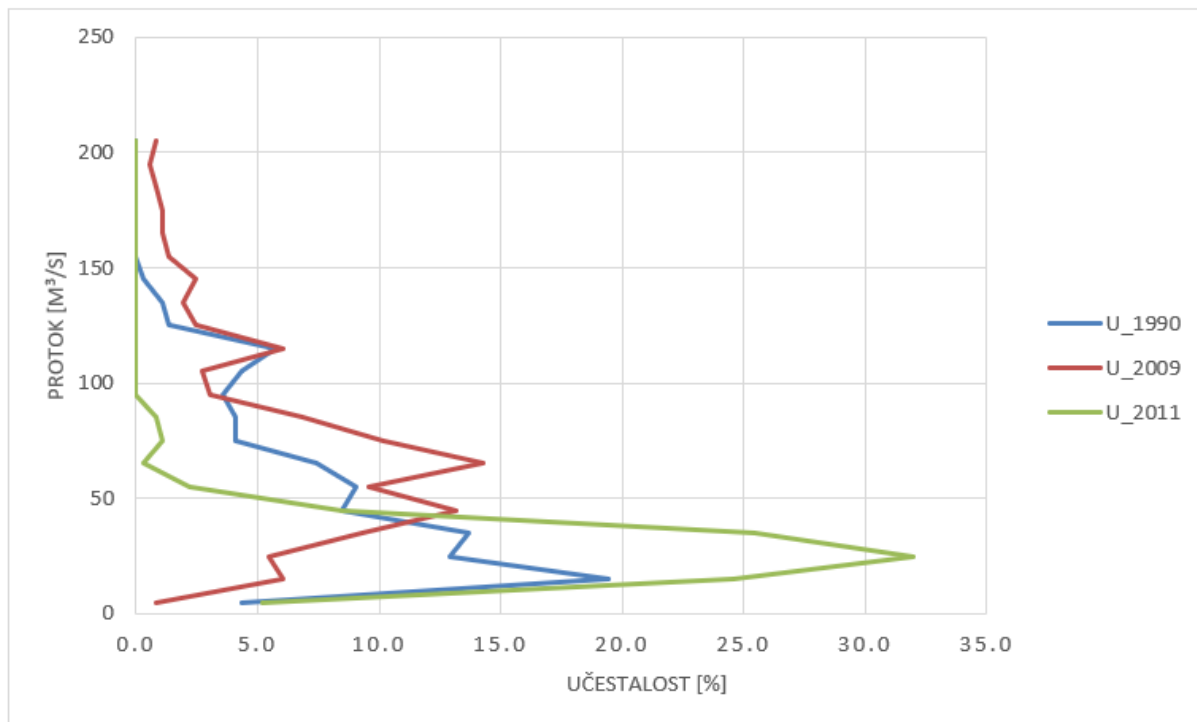
Slika 27: Krivulje učestalosti za hidrološke godine 1990., 2009. i 2011.

Grafički su prikazane vrijednosti učestalosti za tri karakteristične hidrološke godine 1990., 2009. te 2011. (Slika 27). Na osi apscisa nanosi se postotak dana u godini tijekom kojih je zabilježen određeni protok, a na ordinati vrijednost protoka. Iz grafičkog prikaza vidljivo je da je najučestaliji protok za 1990. godinu iznosio 15 m^3/s sa učestalošću od 19.5 %, za 2009. godinu iznosio je 65 m^3/s sa učestalošću od 14.2 %, dok je najučestaliji protok za 2011. godinu iznosio 25 m^3/s sa učestalošću od 32 %.
