**Rekonstrukcija nasipa za obranu od poplava  
Hrastelnica oštećenog u potresu**

DIPLOMSKI RAD

**Reconstruction of a Hrastelnica levee  
damaged in earthquake**

LevelLiq (Mapiranje prostorne varijabilnosti likvefakcijskog potencijala ispod nasipa za obranu od poplava i modeliranje optimalnih mitigacijskih tehnika)  
(Naziv projekta, šifra projekta, voditelj projekta)

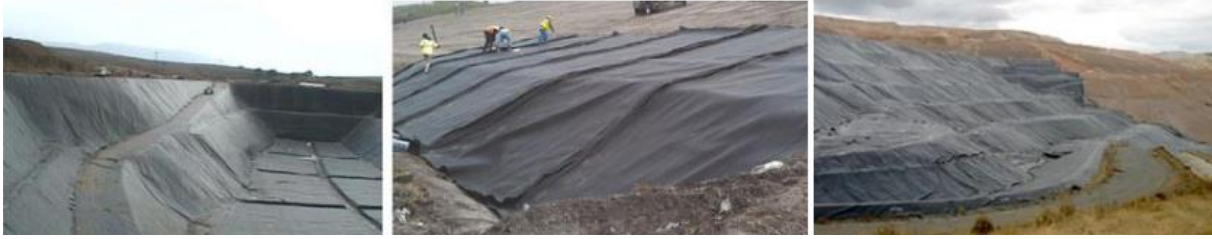
Također je važno osigurati vodonepropusnost samog nasipa. To se rješava ugradnjom geosintetika ili nasipavanjem i zbijanjem dodatnog materijala. Geosintetici se odlikuju visokom otpornošću na kidanje i proboj, građeni su najčešće od polietilena, polivinil klorida i prolipropilena. Odlikuje ih koeficijenti propusnosti koji su manji od  $10^{-13}$  m/s [4].

Slika 15.-:Postavljanje geomembrana (Izvor: [4])

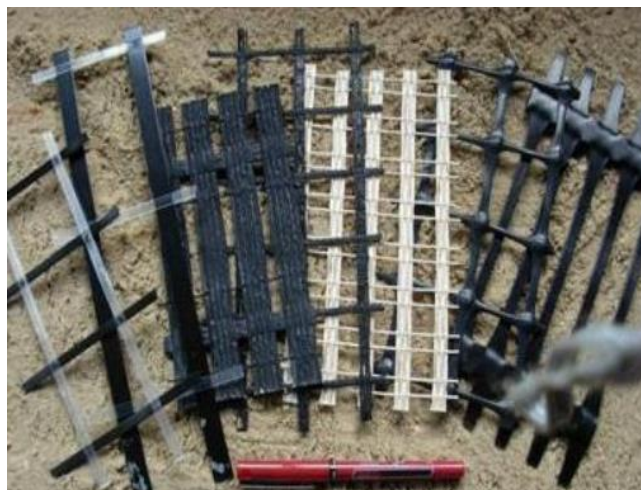
Geomreže su vrsta geosintetika čija je glavna zadaća armiranje i ojačanje slabog tla. Kad se ojačava temeljno tlo nasipa koristi se trodimenzionalni madrac od geomreža a primarna funkcija u tom slučaju je sprječavanje posmičnih deformacija tla. Razlikujemo geomreže koje su nosive u oba smjera i one koje su nosive u jednom smjeru [11].

Slika 17.: Geomreže (Izvor: [11])

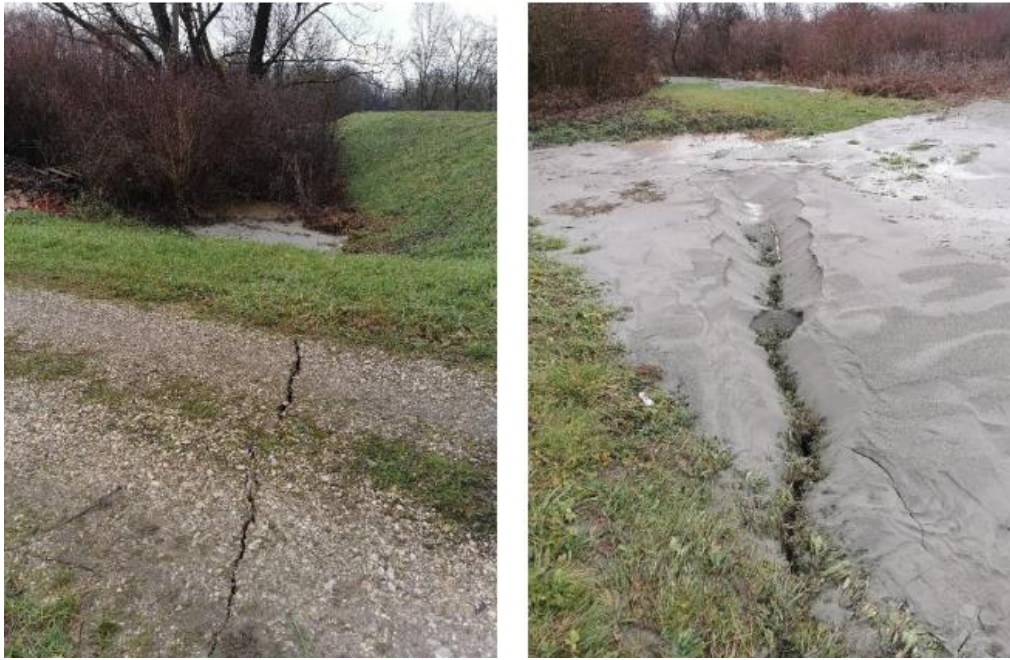
Zbog jasno vidljivih tragova likvefakcije na površini terena, terenska ispitivanja pokazuju visoku vjerojatnost pojave likvefakcije u pjeskovitim slojevima na dubinama od 8m do 15m ispod nožice nasipa, dok se na pojedinim dijelovima može očekivati vrh sloja pijeska do 4m ispod nožice nasipa [12].

Slika 20.: Likvefakcijske pukotine (Izvor: [12])

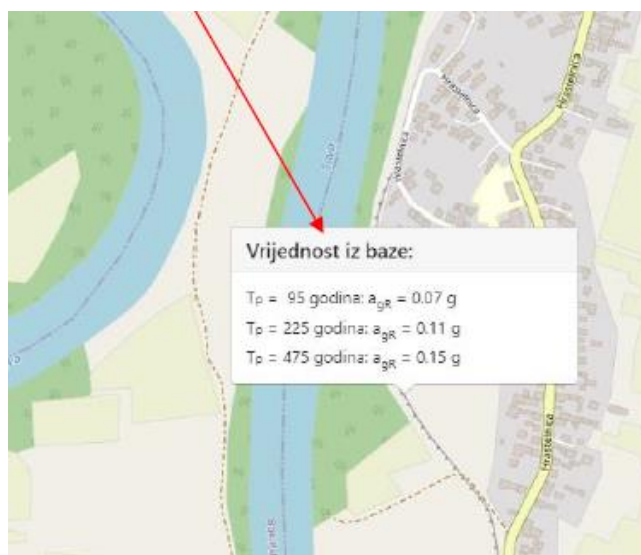
Područje na kojem se nalazi nasip ima ubrzanje tla  $a_{gr} = 0,15g$  za povratni period od 475, što se očitava sa karte potresnih područja Republike Hrvatske.

Slika 33.:Karte potresnog područja (Izvor: [14])

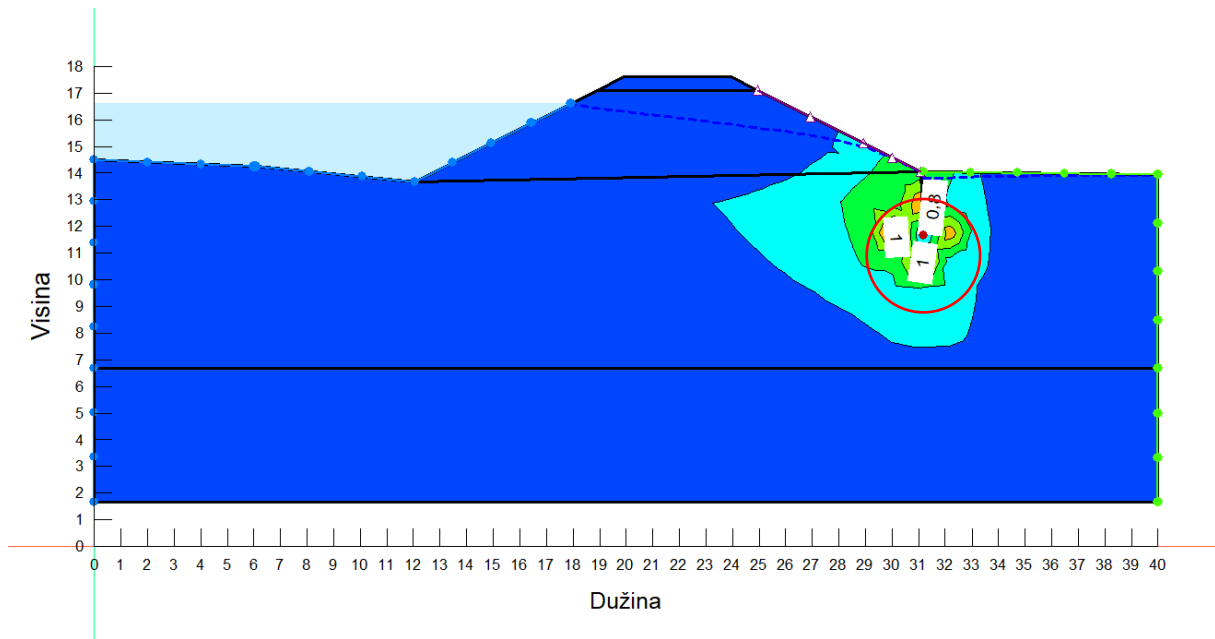
Na sljedećoj slici jasno je vidljivo da se najveći gradijenti, nalaze oko likvefakcijske pukotine koju smo simulirali, a na grafu je jasno vidljivo da je najveći gradijent točno 1,19 zbog likvefakcijske pukotine označene crvenom kružnicom.

Slika 35. Prikaz kontura hidrauličkih gradijenata pri visokoj vodi, stacionarna analiza

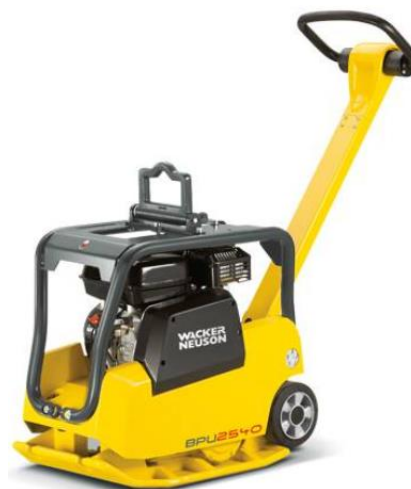
Slika 79.:VIBROploča (Izvor: [23])

Prema zahtjevima iz općim tehničkim uvjetima za radove u vodnom gospodarstvu izrada nasipa obuhvaća nasipavanje, razastiranje, te ovisno o potrebama sušenje ili vlaženje materijala. Slojevi materijala moraju bit razastrti vodoravno u uzdužnom smjeru ili nagibu koji je najbliži projektiranom nagibu nivelete, te se svaki sloj mora zbijati u svojoj zadanoj debljini. S obzirom na vrstu materijala koja je definirana u geotehničkom elaboratu određeno je da ovaj nasip pripada nasipima od zemljanih materijala koji uključuje gline niske do visoke plastičnosti, glinovite pijeske itd. Takva vrsta materijala se zbija mehanizacijom kao što su ježevi i VIBROploče [21].

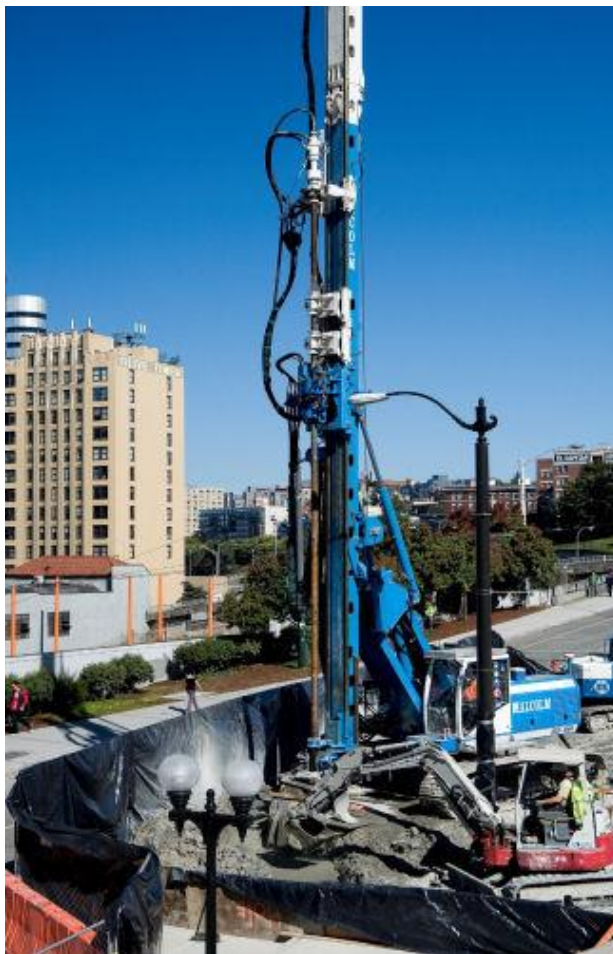
**Slika 81.:** Mlazno injektiranje (Izvor: [27])

1. Izvedba bušotine do predviđene dubine bez injektiranja.
2. Povratna operacija koja uključuje injektiranje pod tlakom od 300–600 bara [25].

Prema Općim tehničkim uvjetima iz 12.poglavlja bušenje se vrši šipkama sa nosačem mlaznica i bušačom krunom do projektirane dubine. U drugoj fazi odnosno fazi povratne operacije provodi se rezanje tla, injektiranje i proširenje [25].
