Tračnička infrastruktura u potresom pogođenim područjima

Prethodno priopćenje

U slučaju djelovanja potresa na tračničku infrastrukturu, čak i male deformacije ili oštećenja kolosijeka mogu ugroziti sigurnost odvijanja tračničkog prometa. Oštećenja mogu biti prisutna na donjem odnosno gornjem ustroju kolosijeka, ali i na sustavu elektrifikacije te signalno sigurnosnim uređajima. Kod potresa jačeg intenziteta dolazi do oštećenja zastorne prizme koja za posljedicu imaju smanjenje bočnog i uzdužnog otpora kolosijeka. Djelovanje potresa stvara i opasnost od iskliznuća tračničkog vozila koje je u pokretu. Prometovanje tračničkih vozila također izaziva određene razine vibracija te je u ovom radu dan prikaz analize naknadnog djelovanja vibracija tračničkog prometa na građevine stradale u potresu 22. ožujka 2020. u Gradu Zagrebu.

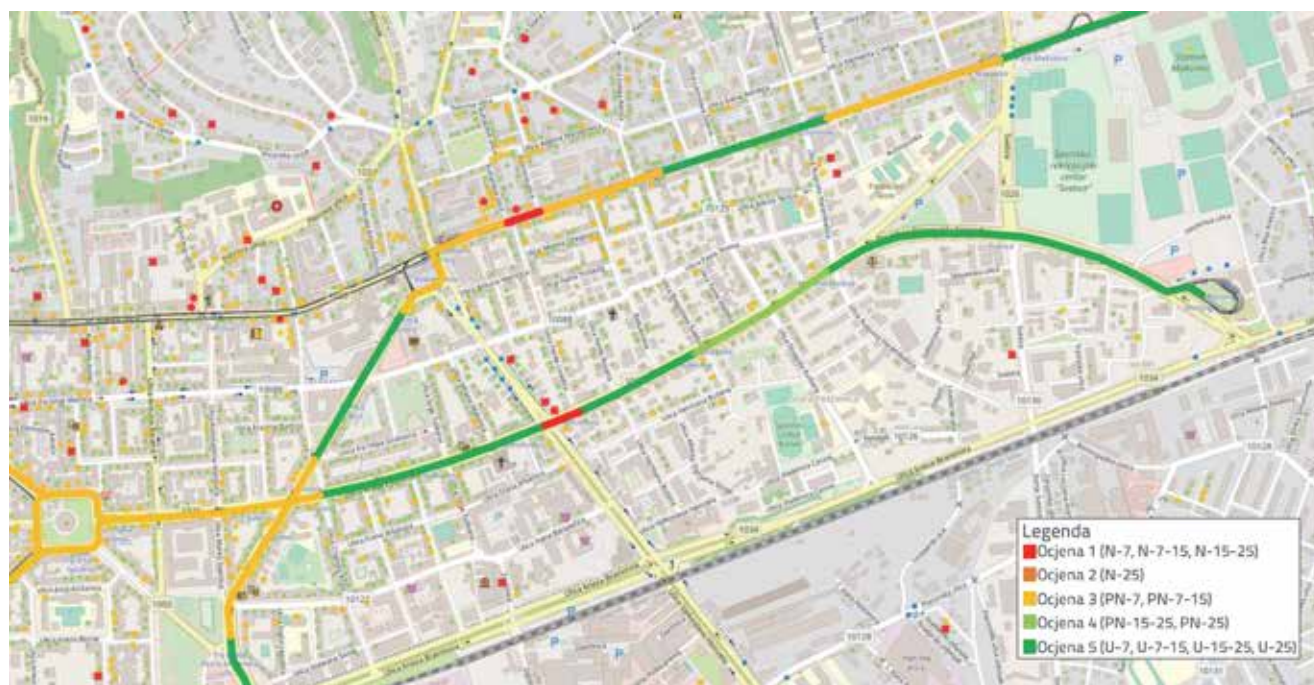
Slika 19. Analiza tramvajске mreže s obzirom na udaljenost kolosijeka i oštećenost zgrada u potresu

S obzirom na karakter tramvajskog prijevoza, nepravilnosti na tramvajskom kolosijeku, tramvajska vozila mogu uzrokovati povišene razine vibracija koje se šire u okoliš, a u užim gradskim središtima i na građevine u neposrednoj blizini kolosijeka. Prema [30], najveća oštećenja dogodit će se na zgradama čija je udaljenost od osi kolosijeka manja od 7 m, a na udaljenosti većoj od 25 metara utjecaj na zgrade je zanemariiv [24]. Analizom tramvajске mreže u širem središtu grada Zagreba, ustanovljeno je kako je 35 % kolosijeka najmanje od 7 m udaljen od pročelja zgrada, 38 % kolosijeka 7 do 15 m od fasada, 12 % kolosijeka više od 15 do 25 m od fasada, a 15 % kolosijeka udaljen je više od 25 m od fasade zgrada. S obzirom na blizinu izvora vibracija, moguće je definirati određene zone rizika gdje bi eventualne vibracije od tramvajskog prometa mogle utjecati na zgrade stradale u potresu. Primjer takve analize vidljiv je na slici 19. Slika pokazuje, na temelju brze procjene Ureda za upravljanje u hitnim situacijama Grada Zagreba i na temelju udaljenosti osi kolosijeka od pročelja građevina gdje se nalaze određene zone tramvajskih koridora s većim ili manjim rizikom od utjecaja vibracija na oštećene građevine, tablica 6.

Ocjena rizika	Oštećenost zgrada	Udaljenost od osi kolosijeka
1	N (neuporabljive)	< 7 m, 7 – 15 m, 15-25 m
2	N (neuporabljive)	> 25 m
3	PN (privremeno neuporabljive)	< 7 m, 7-15 m
4	PN (privremeno neuporabljive)	15-25 m, > 25 m
5	U (uporabljive)	< 7 m, 7-15 m, 15-25 m, >25 m

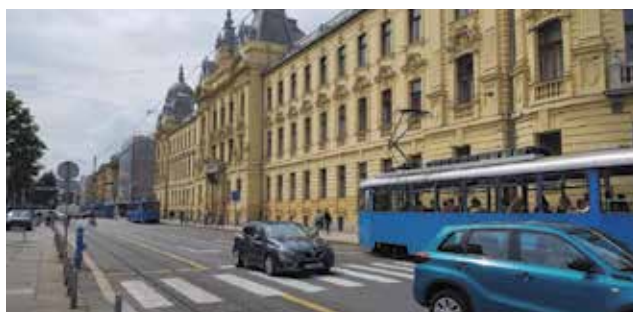
Slika 23. Prolazak tramvaja ispred upravne zgrade HŽ Infrastrukture

Utjecaj vibracija tramvajskog prometa na potresom stradale građevine dugotrajan je proces zbog niskih razina vibracija koje ne uzrokuju trenutačna oštećenja. Tek akumulirano djelovanje velikog broja ponovljenog djelovanja vibracija može utjecati na zidane građevine kakve su uglavnom oštećene u potresu u gradu Zagrebu, a kako je dokumentirano u [24]. Stoga je u svrhu dugotrajnog monitoringa na građevinama stradalim u potresu obavljeno inicijalno ispitivanje utjecaja vibracija od tramvajskog prometa na građevine. Ispitivanje je provedeno na upravnoj zgradi HŽ Infrastrukture, Mihanovičeva 12, izgrađene 1903. godine, slika 23. Zgrada je u potresu pretrpjela znatna oštećenja glavnog stubišta te pregradnog i nosivog zida na višim etažama. Osim toga, zgrada se nalazi u neposrednoj blizini tramvajskog kolosijeka koji prolazi Mihanovičevom ulicom i pri tome je os bližeg kolosijeka udaljena od pročelja zgrade samo 5 m.
