**UTJECAJ ODABIRA ISPITNIH UZORAKA NA PCI
VRIJEDNOST BETONSKOG KOLNIKA**

DIPLOMSKI RAD

U ovom radu kao podloga za ocjenu stanja kolnika pragova uzletno-sletne staze metodom PCI korišteni su podaci vizualnog pregleda (fotografije, karta oštećenja) prikupljeni od strane Zavoda za prometnice Građevinskog fakulteta u Zagrebu 2013. godine. Postupak izračuna proveden je u skladu s normom ASTM D5340-20 (Standard Test Method for Airport Pavement Condition Index Surveys). Prema navedenoj normi za potrebe izračuna PCI vrijednosti vizualni pregled se ne provodi na čitavoj manevarskoj površini već samo na slučajno odabranim ispitnim uzorcima čiji je broj definiran primjenom sljedeće dvije metode:

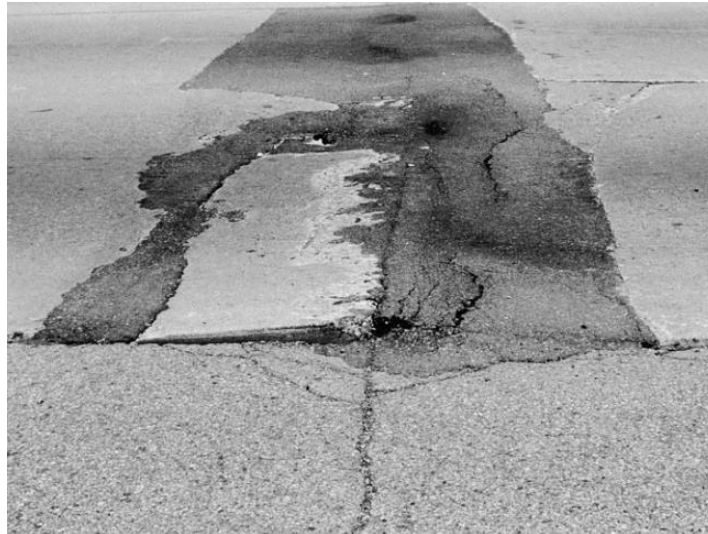
kvalitetu vožnje, sigurnost, oštećenje guma i zrakoplova radi se o visokom (H) stupnju oštećenja. Na slici 1 prikazano je jedno takvo oštećenje kolnika.

Slika 1. Denivelacija betonske ploče visokog stupnja oštećenja [9]

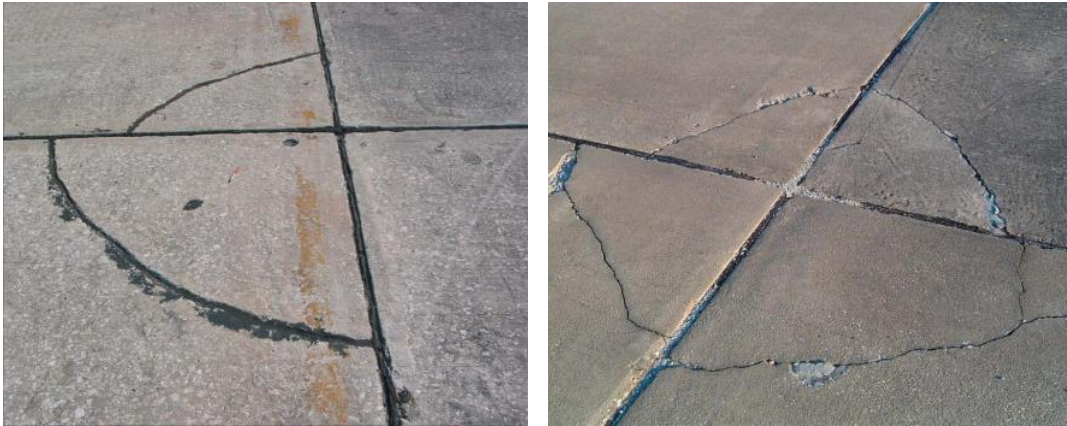
i drugih vozila, te ukoliko u području između loma i spoja postoji znatan broj pukotina. Na slikama su prikazani nizak, L (lijevo) i srednji, M (desno) stupanj oštećenja loma kuta ploče.

Slika 2. Nizak (lijevo) i srednji (desno) stupanj oštećenja kuta ploče [8]

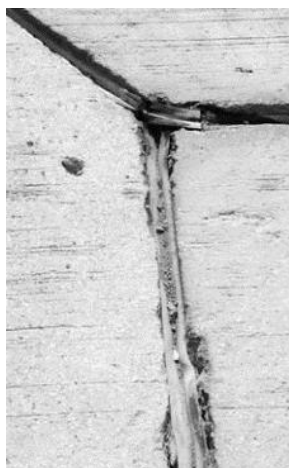
Slika 5. Oštećena ispuna spoja visokog stupnja oštećenja [9]

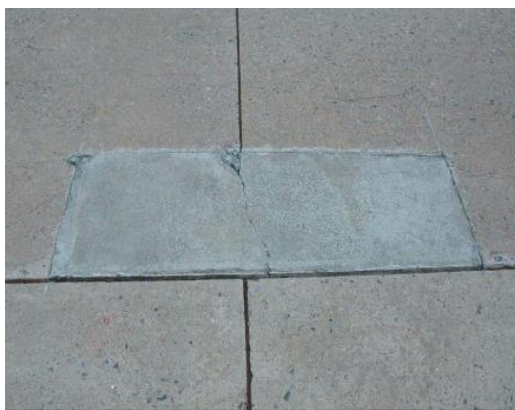
Slika 6. Mala zakrpa srednjeg stupnja oštećenja [8]

Stanje je niskog stupnja oštećenja kada je zakrpa kvalitetno izvedena i tijekom vremena nije došlo do njenog oštećenja. Srednjim stupnjem oštećenja ocjenjuje se zakrpa sa vidljivim oštećenjima ili pukotinama na rubovima, a koja može predstavljati prepreku na kolniku i potrebno ju je sanirati. U slučaju visokog stupnja oštećenja potrebna je potpuna zamjena zakrpe nakon znatnog oštećenja i pojave pukotina oko i unutar zakrpa. Na slikama 6 i 7 prikazani su slučajevi srednjeg stupnja oštećenja male (slika 6) i velike (slika 7) zakrpe.

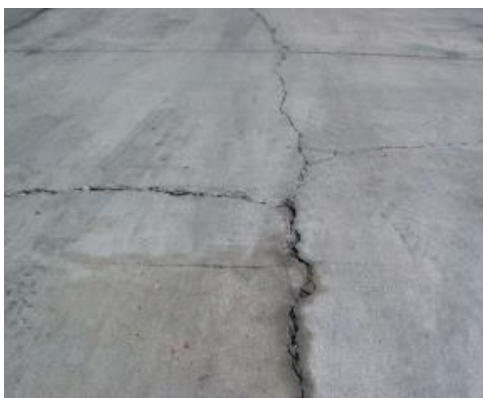
Slika 11. Visoki stupanj oštećenja tipa lom ploče [8]

Pukotine nastale na ploči se međusobno presijecaju i lome ploču na četiri ili više dijelova. U skladu sa [8] niski stupanj oštećenja se dodjeljuje kada je ploča izlomljena na četiri ili pet dijelova sa preko 85% pukotina niskog stupnja oštećenja. U slučaju kada se ploča prelomi na četiri ili pet dijelova s preko 15% pukotina srednjeg stupnja oštećenja i/ili preko 85% niskog stupnja govori se o srednjem stupnju oštećenja. Visoki stupanj oštećenja dodjeljuje se u slučaju kada je ploča razlomljena na preko šest dijelova s preko 15% pukotinama visokog stupnja oštećenja odnosno u slučaju kada je ploča izlomljena na četiri ili pet dijelova sa svim pukotinama visokog stupnja oštećenja. Slika 11 prikazuje visoki stupanj oštećenja tipa lom ploče.

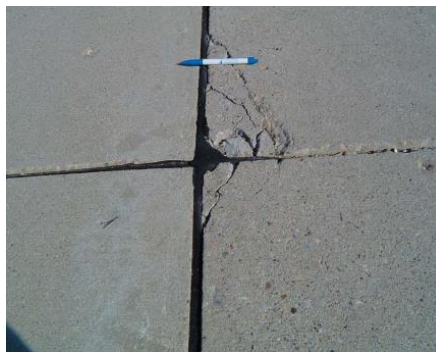
Kod ocjene stanja ako jedno ili više oštećenja odlamanja betona kuta ploče ima isti stupanj oštećenja a nalaze se na istoj ploči, oštećenje se računa na jednoj ploči. Ako postoji više različitih stupnjeva oštećenja na istoj ploči, kao referentni se uzima najviši stupanj oštećenja. Odlamanje betona kuta ploče ima stupanj oštećenja L kada je kut izlomljen na jedan ili dva dijela, M kada je izlomljen na dva ili više dijelova od kojih su neki potpuno odlomljeni, te H kada odlomljeni dijelovi betona kuta ploče stvaraju opasnost za odvijanje prometa i prepreku na kolniku. Na slici 14 je prikazano oštećenje odlamanja betona kuta ploče visokog stupnja.

Slika 14. Visoki stupanj oštećenja odlamanja betona kuta ploče[8]

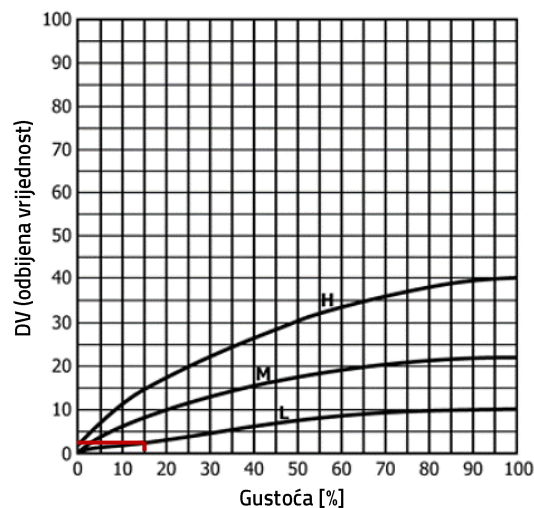
promatranom ispitnom uzorku. Na primjer za vrstu oštećenja 6 (mala zakrpa) i nizak stupanj oštećenja vizualnim pregledom je utvrđeno da su navedenom vrstom oštećenja zahvaćene 3 ploče od 20 ploča u ispitnom uzorku pa je gustoća oštećenja 15%. Za određivanje odbijene vrijednosti DV (eng. *Deduct Value*) koriste se grafovi koji se nalaze u dodatku norme [7]. Grafovi su definirani za svaku pojedinu vrstu oštećenja, a prikazuju ovisnost odbijene vrijednosti o gustoći i stupnju oštećenja. Za vrstu oštećenja mala zakrpa graf je prikazan na slici 16. Kao ulazni parametri koriste se gustoća, vrsta i stupanj oštećenja.

Slika 16. Određivanje odbijene vrijednosti za oštećenje 6. Mala zakrpa [7]
